江戸時代天明三年の浅間山泥流に埋没した建物の調査から

—— 群馬県佐波郡玉村町上福島中町遺跡で発見された建物について ——

小野和之

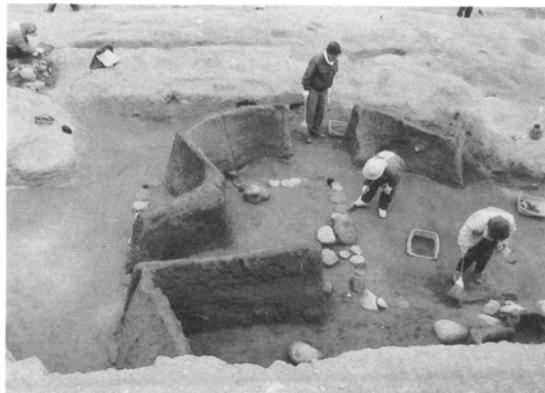
写真1 検出された壁および柱痕

建物北側部分を南から見る。高さ1mほど残された柱、壁である。壁の保持のために傾いた側の泥流を残してある。上端断面に白くながって見える部分が壁。内側縦に幅9cm程に壁が溝状に切れた部分が柱痕、検出時には壁の土に比べ軟質で締まりの弱い砂質土が詰まっていた。

手前の西壁部分はやや東に傾いたものの良く残っている。この壁と直角に残る壁は部屋の仕切りである。この

角と東端には柱が確認されている。北側の NANDO 部分の西壁は折れ曲がり、北側・東側の壁は大きく外方向に押し出されている様子がわかる。この壁の一部分が切れているが、これは試掘時のトレンチによる。

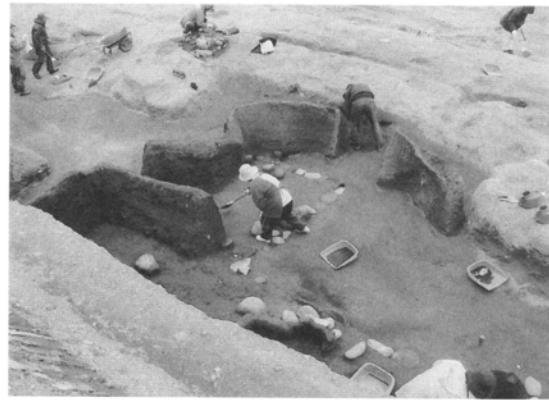
写真2 検出された壁および柱痕

写真1をやや東側から見たものである。北側に押し出された壁の内側に90cm程の間隔で柱痕3本が見られる。手前左側の高い部分は現在の堤防である。

建物の北側は一段高くなっているのがわかる。建物との間はかなり狭くなってしまっており、面は硬く締まっていたことから日常頻繁に人が通っていたものと考えられる。

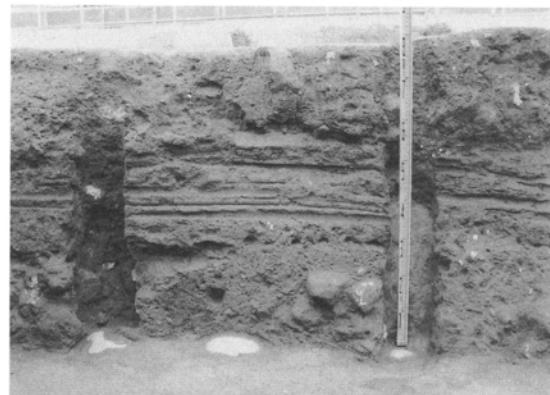
写真3 ヘヤの仕切り壁内側の状況

下から30cm程の高さの位置に土質の違いが観察され、横一列に半裁された竹の並びが痕跡として残る（竹スノコ）。この部分が床の高さと考えられる。その上には横方向にやはり竹材の痕跡が残る。ただし、この竹材痕は並びがやや乱雑で壁との間には泥流層が挟まっている（トレンチ状に掘ってある部分の奥に見えるのが壁面である）、壁に付随したものではなく、天井などに利用されていたものが下に落ちた可能性も考えられる。

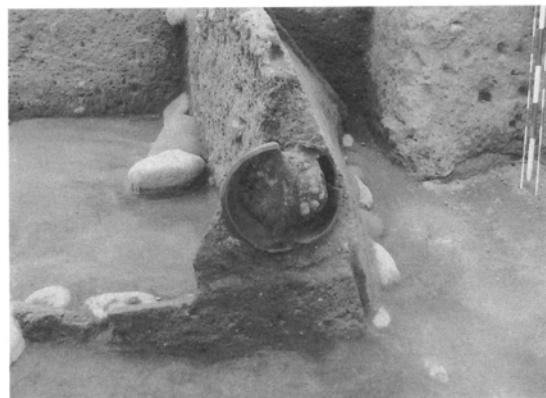
写真4 ヘヤの隅から出土した鉢

ヘヤの仕切り壁をはずしたところ、西側の壁との間に、押し付けられて二つに割れた状態で鉢が出土した。泥流により押されたのか、西側の壁が傾いた圧力に拋ったものかは明らかでないが、部屋の隅に立て掛けられていた

ものであろうか、地面から約30cm程の高さ（床面）で出土。大形の在地産捏ね鉢である。

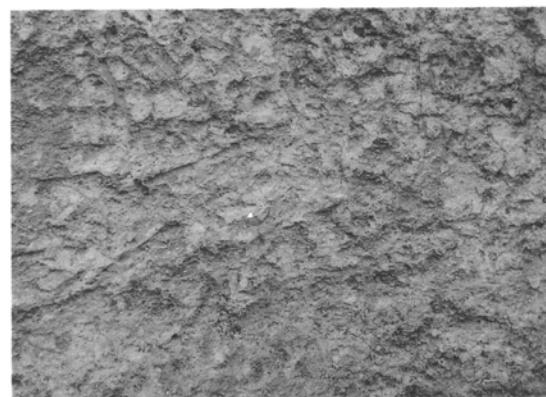
写真5 壁面の近接写真

コザと NANDO の仕切り壁の表面を平らにやや削った状態。淡黄褐色の砂質土中に長さ 3 ~ 5 cm の茶褐色の禾本科植物の茎状痕跡が認められた。壁土に混ぜ込んだスサと思われる。

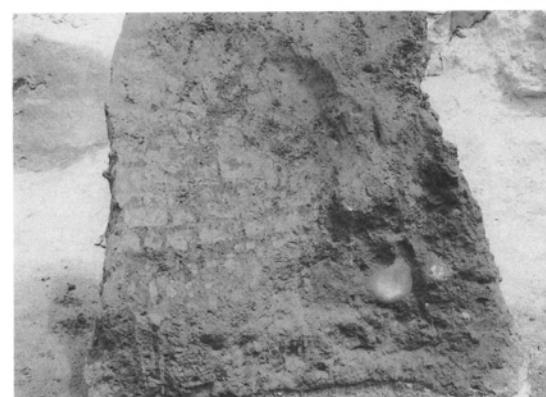
写真6 壁の竹小舞痕

北側に大きく押し出された壁の表面を少しづつ削っていったところ、部分的ではあるが一辺数 cm の格子状に土質が異なっていた、壁下地の竹小舞痕と思われる。巻

きつけた縄などの痕跡は認められなかった。竹の部分は黒い砂壤土である。他の壁についても同様に確認を試みたが明瞭には認められなかった。

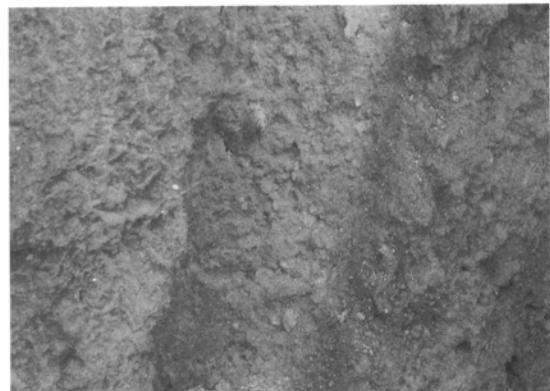
写真7 柱に打ち込まれた釘

ナンド北側に押し出された柱材部分の砂質土を取り除くと中央部やや左に先端部分が現れた、先端部に欠損は見られなかったが先端部分はかなりヤセタ状態であった。太さは最大 7 mm 程で残存の長さは 5 cm 以内である。家の外側から打たれている。地面から釘までの高さは約 45cm 程であった。柱部分に釘が残っていたのはこの一ヶ所のみである。

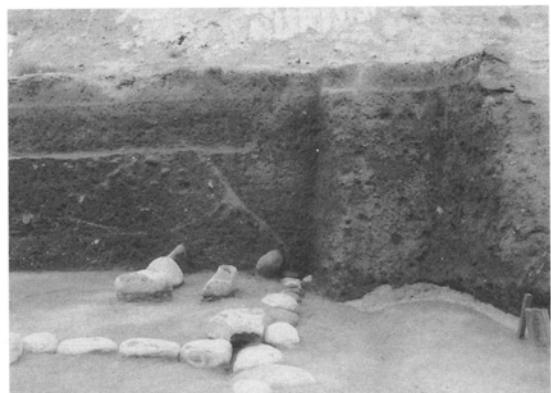
写真8 建物を埋めた泥流の断面

北側の壁部分を除去した建物の東西断面である。右側泥流下に白く堆積しているのが As-A 軽石である。建物内には全く見られず、雨落ち溝部分でやや厚くなっているのがわかる。

断面には内側に倒れこんだ壁の様子が明瞭に残っている。またヘヤの内部には床面と思われる高さで上下に土質の違いが見られる。

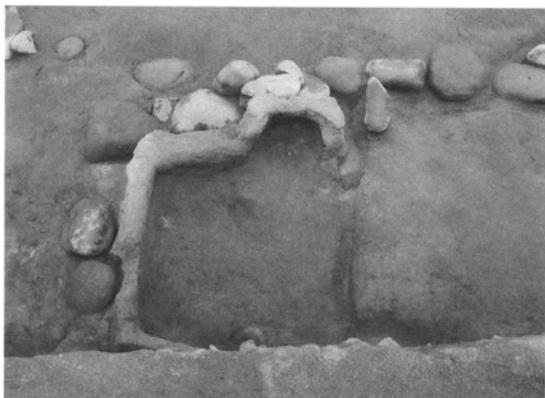
写真9 検出された囲炉裏

掘り上がった囲炉裏を上から見た状況である。上の石の並びは北側外壁の位置である。

囲炉裏は一辺約 90cm で粘土で方形に作られている。東側を除いた周囲に石が廻る。囲炉裏の東側は粘土壁が見られず、板で仕切られていた可能性もある。右側は土間

である。また囲炉裏の北東部分が馬蹄形に作り出されている。

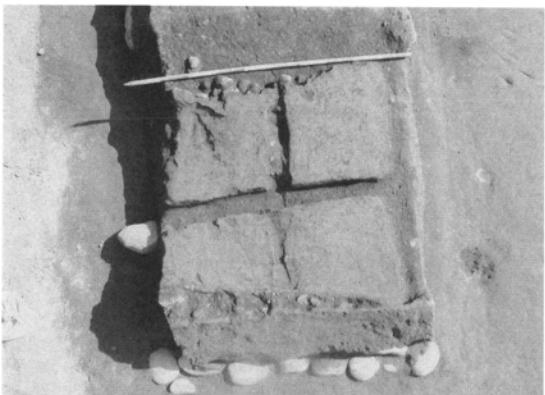
写真10 建物南側部分の壁の検出状況

建物の南西部分の状況である。上流から押し寄せた泥流の力によって内側に倒れこんでいる。西壁も上下三つに割れて内側に倒れこんでいる。切れた部分は貫板が渡されていたものと思われ、縦方向にも見られる。壁は南側にも50cm程の高さに残っている。

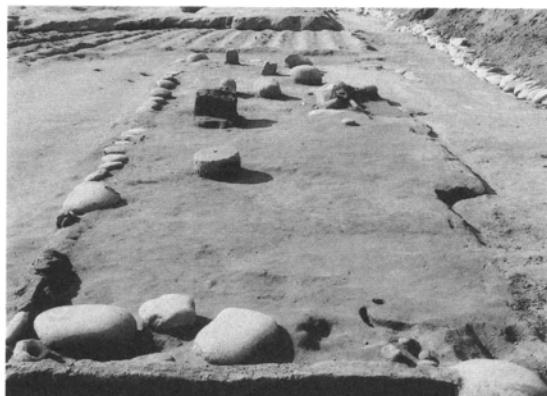
写真11 泥流除去後の建物南側部分の状況

検出した建物を東から見た状況である、北側はすでに調査が終了している。南側および東側の礎石上には根太

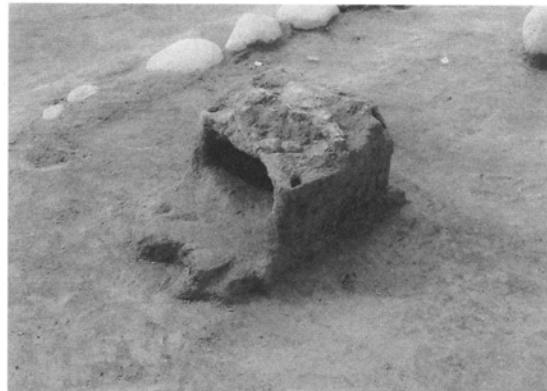
写真12 出土した置き竈 (へつつい)

また置き竈が入り口の左手に検出された。縦90cm、横60cm、高さ約30cmの大きさで、鍋を置く部分は60cmの方形で、四隅に竈を作る際の芯材の跡と見られる3から4cmの穴が縦に空いている。上部には、かなり壊れた状態ではあるが鉄鍋が掛かった状態で出土している。鍋は破損が著しく、原状は留めてはいなかったが、良く見ると鍋の西側部分が内側に折れ込んでおり、この方向からかなり強い力で押された状況が観察された。この竈は検出時、焚口を東にして土間の南西の位置に置かれていた。内部には泥流が入り込んでいたが、火床面には灰層が残っており、内面は赤く焼けていた。

長方形で東側に四角の焚口が見える、焚口手前は舌状に延びている。上には鉄鍋が掛けられた状態で出土している。四隅に作る際の芯材の穴が見られる。内部には泥流が入り込んでおり、火床面には灰、炭化物が堆積し、内壁面は赤く焼土化していた。移動するためにおそらく板の上に置かれていたものと思われるが確認はできなかった。

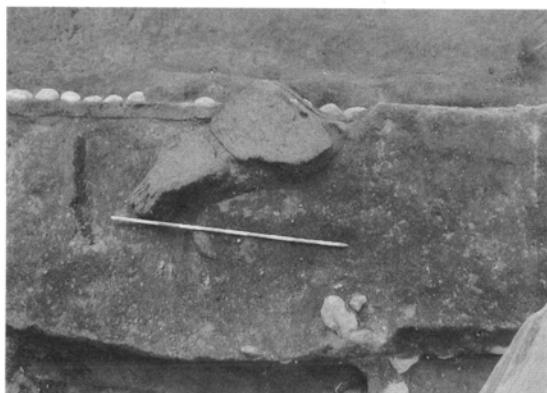
写真13 建物南側の根太痕と倒れこんだ壁

南側の礎石上に渡された根太の痕跡（壁の左側礎石上の直線部分）と土間部分に倒れこんだ壁の一部。上が利根川方向で、壁は北東に向かって倒れている。壁の中央に貫板の痕跡が見られる。置いてあるポールの長さは2mで先端部分から右は板床の痕跡が見られる。写真下には囲炉裏の一部も見える。また、置き竈はポールの下の位置で検出されている。

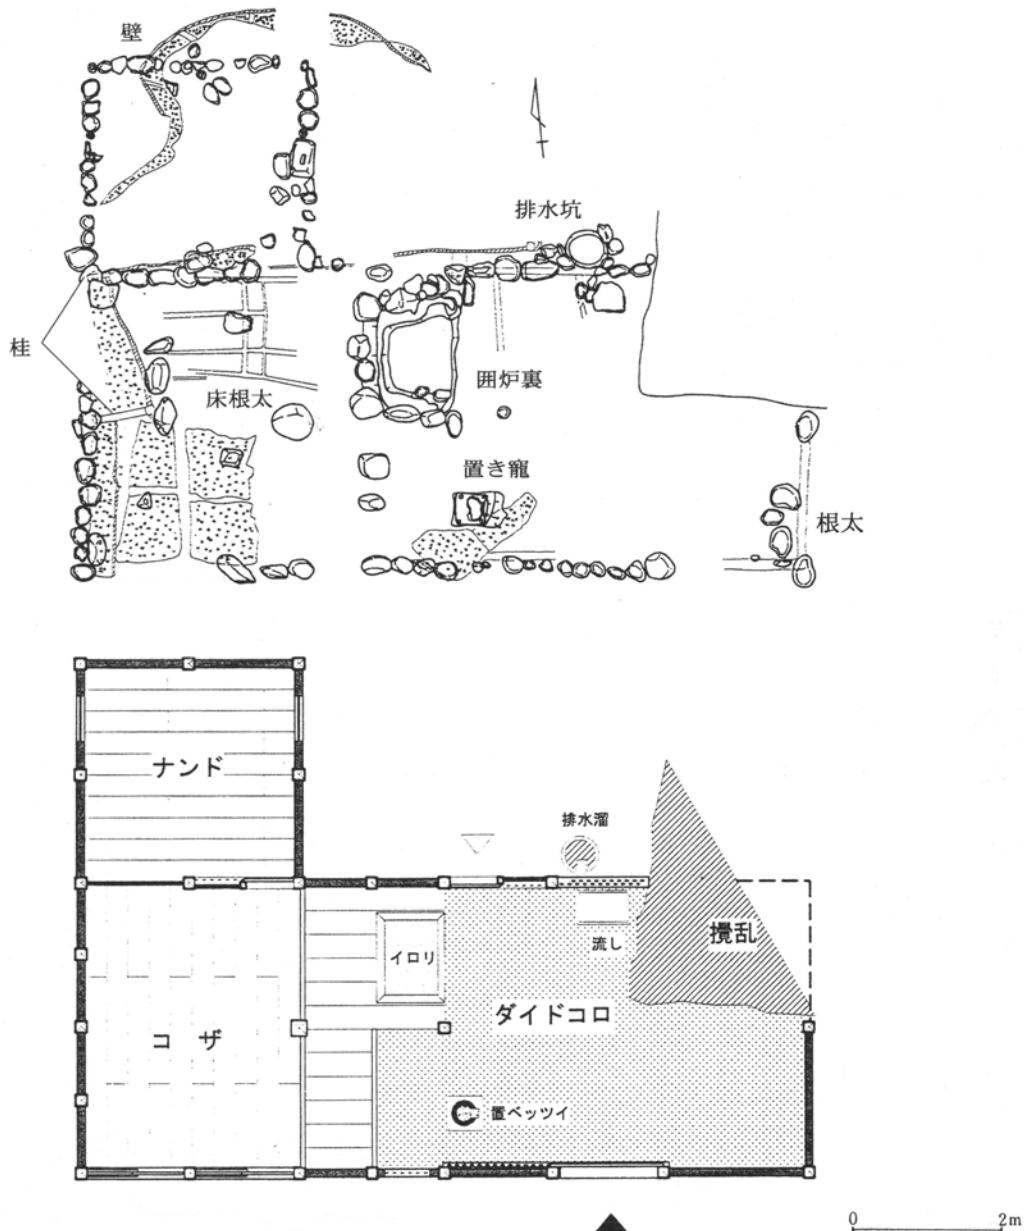
図3 VI区1号建物跡壁・柱痕検出状況および間取り推定図

掘り下げを行つてゆく過程で壁の存在が確認されたため、その状態を残す形で調査を進めた。その結果、西側の壁および北側の壁が良好な状態で検出された。西壁は礎石から立ち上がり、厚さ約4cm、高さ約1mが残存していた、また柱に関しても、材そのものは失われてしまっていたものの、柱部分に細かい砂質土が入り込んでいたために形状が明瞭に残っていた。柱および壁の形状を保持するために、壁とともに泥流部分についても残して掘り下げを行つた。壁部分の断面の厚さは3~4cmで、柱部分は一辺約9cmである。

壁の状況は西壁は上流から押されたように東側にやや倒れ掛かり、中位で折れて建物の内側に倒れこんでいた。また北側のヘヤの壁については泥流の勢いに押され、柱ごと大きく折れ曲がり、建物の外側に押し出された状況が観察された。

結果的に建物は、西側の壁は倒壊を免れたものの、全体としては北東方向にややねじれるように倒れこんだものと想像される。
