# 近世後期における鳥取城の石垣修理 ～補強石垣として用いられた巻石垣について～

細 田 隆 博

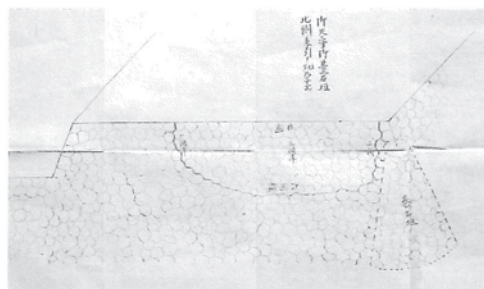
図1 御天守御台石垣損シノ処御絵図面〈部分〉  
（鳥取県立博物館蔵）

絵図などから天守台北隅角部に巻石垣が確認できる。図1は、県博絵図集所収の『御天守御台石垣損シノ処御絵図面』で搦手側から見た天守台を描いている。朱引きした孕み個所の注記が、万延元年（1860）の修復願図の類似絵図に記載されていることから、同時期の絵図とみられる。天守台の隅角部には円錐状の石垣が描写され「巻石垣」という注記がある。文政12年（1829）に成立した『鳥府志』には、「○御旗櫓 御天守台の背に、蒲鉾形に張出したる石垣あり。此名に呼なり。今御番人の口碑に伝ふるのみにて、他の精しき子細しれず。」とあり、下線部が巻石垣を示した記載であろう。著者の岡島正義が実見した文政12年頃までには実在したようである。この巻石垣の機能に関する初見は、昭和9年（1934）に行われた本邦築城史編纂委員会による調査である。天守閣の欄に「（前略）其の前方に半円形の突出部を設けあり是れ天守閣基脚部を倒防するの設備ならんか」とあり、巻石垣を補強石垣と推定しているが、妥当な解釈と考えられる。この時の実測図によると、高さ9.5 m程度の天守台に対し高さ7.5 mの巻石垣（天端面は半径1 m）が、隅角部を巻き込むように築かれている（図2参照）。

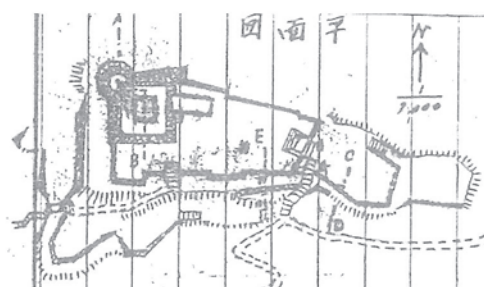
図2 鳥取城山上ノ丸平面図〈縮尺任意・部分〉  
（本邦築城史編纂委員会 1934 より転載）

天守台の巻石垣は鳥取大地震で崩落し、現状では確認できない。しかし、絵図や調査記録から後述の巻石垣同様に崩落の危険性がある隅角部の補強石垣であったと思われる。

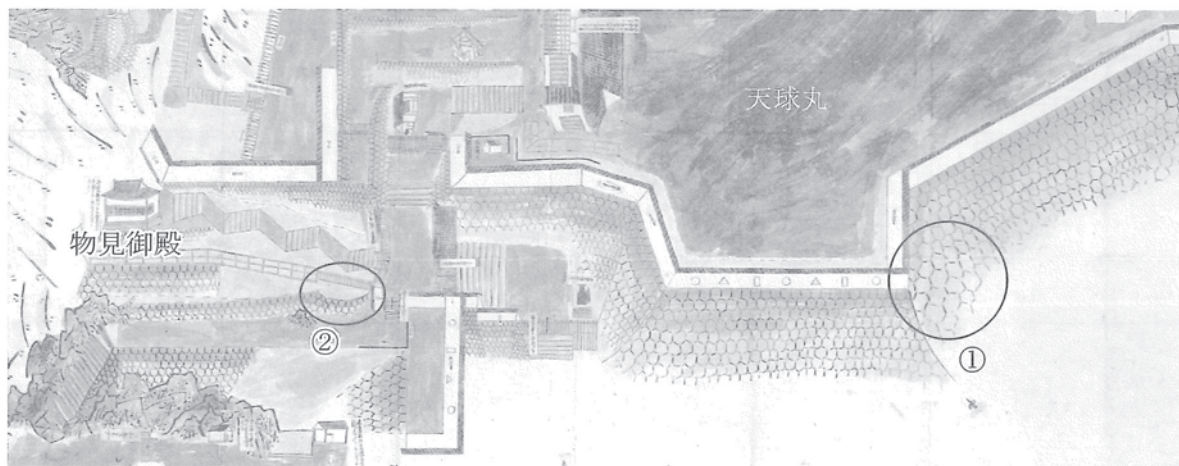
図3 天球丸御絵図面〈部分・加筆〉（鳥取県立博物館蔵）

天球丸は、久松山の山麓に広がる山下ノ丸の最高所に所在する。図3は、県博絵図集所収の『天球丸御絵図面』で弘化4年（1847）以降の作成らしい。ここには、2個所に巻石垣が描かれる。一つは図3中の①で、天球丸南側入隅部分に他の石垣と異なって一際大きく描写された石垣石の集合体が円状に描かれている。また一つは、図3中の②で、弘化3年頃（1836）天球丸西側の一段高い場所には物見御殿が建つが、この御殿に続く階段登り口に曲線状の石垣が描写され、現存する。一方、前者は、平成元～8年度（1989～1996）

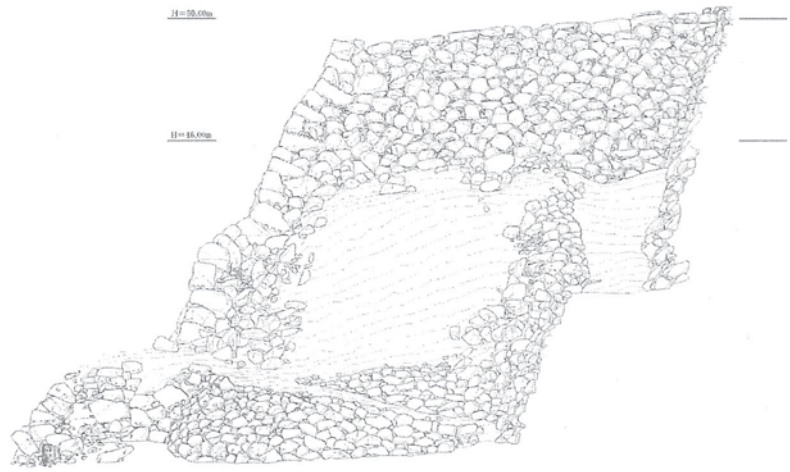
図4 天球丸凸部南面測量図〈S=1/250〉

大手登城路に面さない南側部分で、2基の巻石垣が確認された。図4は、天球丸保存整備事業に際して作成された立面図である。かなり劣化の進んだ石垣の様子が判るが、天球丸の腰石垣に斜めに設置された円弧状の巻石垣（以下、下段巻石垣）と、その上側に土の高まりが確認できる。この部分は両端部に石垣が残されているが、本来は図5（註3）のように全面に石垣化され、亀の甲羅状を呈し、下段巻石垣背後の腰石垣部分と一体化していた（以下、上段巻石垣）。

2基の巻石垣は、以下の特徴がある。いずれも解体調査時では背後に栗石が確認でき、石垣であったことは間違いない。石垣石は現地ないし周辺の花崗岩質岩盤から切り出されたものが主体である。大きさは石面長軸が50～60cm、短軸35～45cm、控え45～55cmである。石垣の積み方は、石面に平滑面を用いて、落とし積みの基本とし、間詰石がほとんどない。これらの観点から、二つの巻石垣は一体的に築かれたと考えられる。ただし、構築順序は、下段巻石垣の天端面に沿って上段巻石垣の端部が築かれているため、下段巻石垣が先に築かれていた。

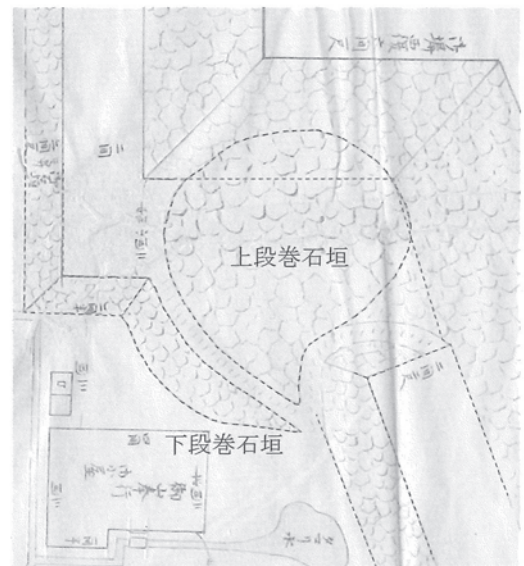
図5 御小姓長屋之図（部分・加筆）  
（鳥取県立博物館蔵）

いずれの巻石垣も隅角部を持たない。図5の掲載個所以外の場所では天保10年（1839）創建の天球丸武具蔵が記載されていることから、絵図は概ねこの時期のものと思われる平面図である。天球丸やその下段の楯蔵周辺の様子が克明に描かれている。一方で、下段巻石垣端部から2方向の登坂路が、実際は下段巻石垣上面の登坂路のみしか存在しないなどの相違点もある。

下段巻石垣は、平面的にも立面的にも円弧状を呈する。規模は高さ3m、基底部付近延長13m、基底部勾配55度前後である。解体したところ、下段巻石垣の栗石層背後は天球丸腰石垣の崩落石と崩落土がそのまま発見されている。従って、孕み出しを補強したものではなく、第一義的には崩落した天球丸腰石垣の覆いとして、あるいは、さらなる崩落を防止するという目的で設置されたものであろう。また上段巻石垣の荷重に対する目的で設置されたことも指摘できる。さらに下段巻石垣は、図5にあるように天端面が登坂路として描かれており、天球丸腰石垣上面の昇降できた。ただし、御小姓長屋之図やその他の絵図には、天球丸腰石垣の縁辺には塀が設けられたおり、下段巻石垣から腰石垣を経由して他の曲輪には行くことができなかったことは確実である。従って、この通路状の描写は、石垣や腰石垣上面のメンテナンス的な作業通路と位置付けることが可能ではないだろうか。

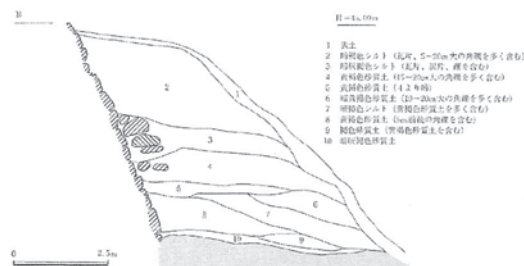
図6 上段巻石垣盛土半載断面図〈S=1/200〉  
（鳥取市教育委員会1997より転載）

上段巻石垣は、亀の甲羅状を呈する。これは、天球丸の凸部南面石垣の大きく孕み出した個所に設置されたもので、石垣の崩落を抑える補強石垣である。後述するように規模は孕み出し範囲に一致し、上段巻石垣で覆われた石垣の根石部分から高さ5.5m（図6参照）、天球丸南面石垣沿って11.7m、基底部勾配は55度前後の規模を測る。基盤の盛土については次のことが指摘できる。まず10層は、上段巻石垣が施工される前の表土であろう。4～9層は地山に由来する黄褐色砂質土で、図7で

説明する崩落石垣内部の盛土かも知れない。それらは、互層状に盛られており上段巻石垣下半を堅固な石垣として構築したことが伺える。一方、2～3層は、瓦片を含む周辺土を一括して盛ったような状況である。

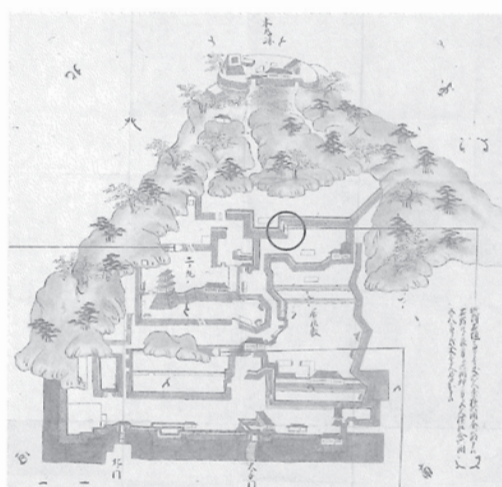
図7 鳥取城修復願図(部分・一部加工)  
(鳥取県立博物館蔵)

設置時期に関しては、修復願図からある程度の特定が可能である。図7は、文化4年(1807)の修復願図であるが、当該個所(図7中○の個所)に「此所石垣高サ老丈六尺(≒4.8m)余横六間(≒12m)余崩申候右崩口ヨリ艮(北東)ノ方ニ六間(≒12m)坤(南西)ノ方江五尺(≒1.5m)横都合六間五尺高サ式丈老尺(≒6.3m)孕出申候」(( )内筆者注記)と記されている。前半で上半部分の石垣が崩落し、下半が孕み出したとある(註4)。この記載上の孕み出し範囲は、横に約12m、縦に約6.3mで、これは上段巻石垣の規模(横11.7m、石垣無い状態で高さ5.5m)とほぼ同一である。かつ御小姓長屋之図に既に記載されていることから、19世紀前半代に築かれたことは確実である。従って、図7の修復願図が出された後に、孕み出した部分などに巻石垣が築かれ、崩れたと記録されて部分は、再び石垣が築かれたのである。

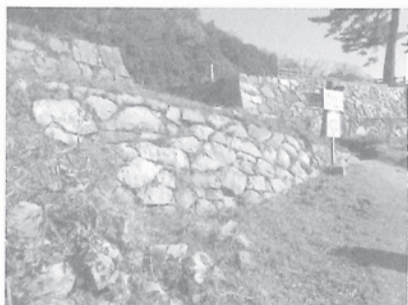
弘化3年頃(1836)頃創建の物見御殿へと通じる階段側面石垣に構築された石垣である。石垣に沿うように築かれ、平面的にも立面的にも円弧状を呈し、規模は高さ2m、基底部付近延長10.2m、基底部の勾配は55度前後である。落とし積みが見られる。石垣石は隣り合う石材同士の合端が合うように石面の周縁部がゲンノウでハツリ取られている。石垣石は現地ないし周辺の花崗岩質岩盤で産出されたものを使用している。大きさは石面長軸が70～80cm内外、短軸40～50cm内外である。

天球丸南側入隅部分の下段巻石垣と極めて類似していることから、内部には崩落した石垣がそのまま残されている可能性がある。

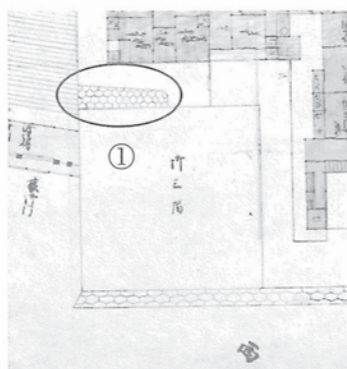
図8 ニノ御丸御絵図〈部分〉  
(鳥取県立博物館蔵)

三階櫓台北東側石垣基底部 7.3 m に沿って築かれた石垣である(図8中①)。二ノ丸裏御門脇にあたる。蒲鉾形で両端部は球状に収めている。高さ 1.2 m、奥行き 1.2 ～ 1.7 m、基底部勾配 60 度、天端部分の勾配 10 度程度を測る。三階櫓台の修復工事で、基底部を残して一度解体された。工事写真には、真新しい石面のノミ調整が撮影されているが、石積みの様式はオリジナルを継承していると思われる。また、巻石垣の内部は栗石混じりの土砂で充填されている様子も写真から判明した。石材は現地調達されたもので、石面は平滑なものを用いているが、丸みのある石面を巧く利用して円弧部に用いている。落とし積で間詰め石はない。石材の大きさは石面長軸 60 ～ 80 cm、短軸 40 ～ 60 cm 程度である。

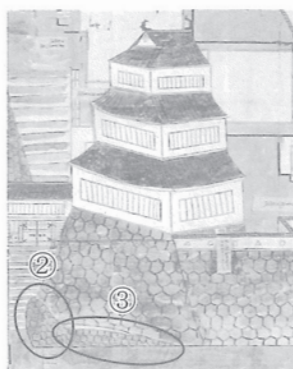
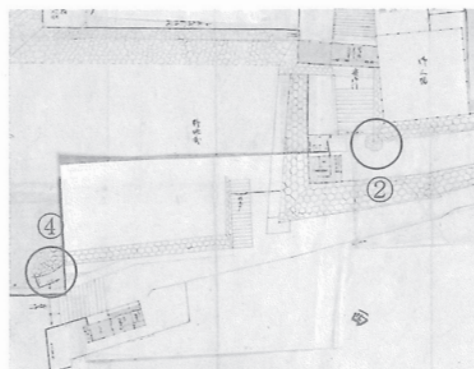
三階櫓台西隅角部(図9・10中②)と南西面(図9中③)には二つの巻石垣があった。二ノ丸裏御門前の通路側面にあたる。いずれも昭和 35 年(1960)、修復工事に際し崩落石等を除去した際に発見された。②は、図10に多角形状に描写されているが、左に掲載した『昭和 35 年度史跡鳥取城跡石垣修理工事写真』には、図9のように、亀の甲羅状であった。一方、③は、石面に平滑なものを用いた落とし積である。現在、③は現存し、その天端石の上に新たな石垣が数段積まれている。一方②は、修復時に撤去された。③は全て現地調達された石材が用いられている。

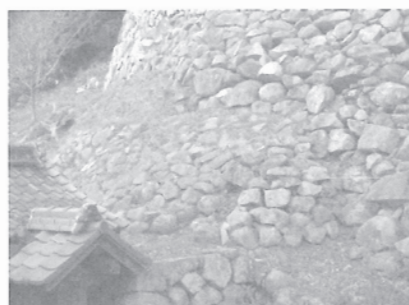
西坂下御門(復元門)上にある。城の搦手の通路状にあたる。上段の曲輪を構成する石垣の基底部に築かれた巻石垣で、亀の甲羅状を呈する。規模は高さ 2.7 m、根石付近延長 12 m 以上を測る。基底部の勾配は 50 度前後、天端部分は 20 度程度である。石材は現地調達の石材であるが、石面は平滑面を主体的に用いて、落とし積みが見られる。石材の大きさは石面長軸が 50 ～ 60 cm、短軸 30 ～ 40 cm である。城の搦手のためか、全体的に石材が小振な印象をうけるが、天球丸南側入隅部分の上段巻石垣を彷彿とさせる。
