# 石峯寺境内出土の銅板製鍍金経筒

## －保存処理作業報告－

阿部 功

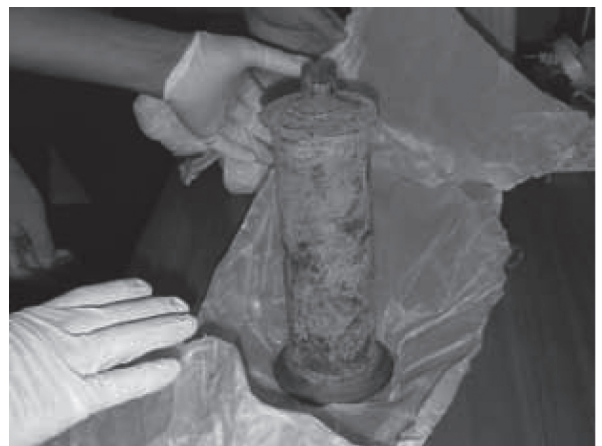
写真1 保存処理作業前の状況

銅板製鍍金経筒の保存処理前の状況は、表面全体が錆に覆われて土砂が固着している状況であり、わずかに隙間から鍍金が確認できる状況であった。

今回の保存処理前の状況では、底部にくり込みの装飾を施した円柱状の木材を芯として、経筒を固定している状況が破断した部分から観察できていた。蓋と筒身は錆によって固着しており、経筒や蓋の内部の様子は不明な状況となっていた。このような状況の中で、銅板製鍍金経筒の保存処理作業の早急な実施は課題であった。

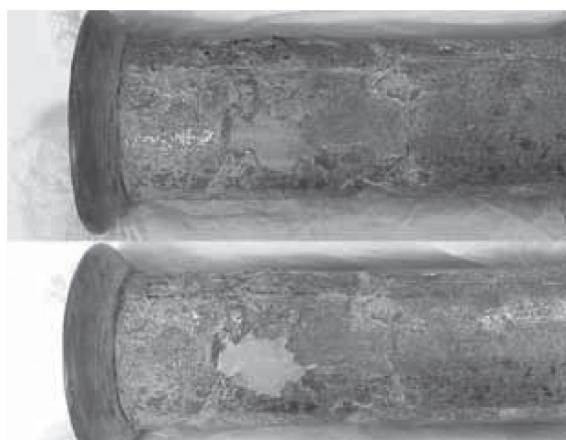
写真3 欠損部分の樹脂充填と補修

（上：充填前、下：充填後）

筒身の欠損部分については、エポキシ系樹脂（品名：ボンド クイック5）を充填して破断面を保護した。過去の補修では、木芯への固定などに接着剤（性質は不明）を厚く塗布しており、一部がはみ出して固着していた。エポキシ系樹脂を充填した欠損部分と周囲に違和感が生じないように画材（アクリル絵の具 ACRYL GOUACHE、一部金箔を使用）を用いて補彩を施した。

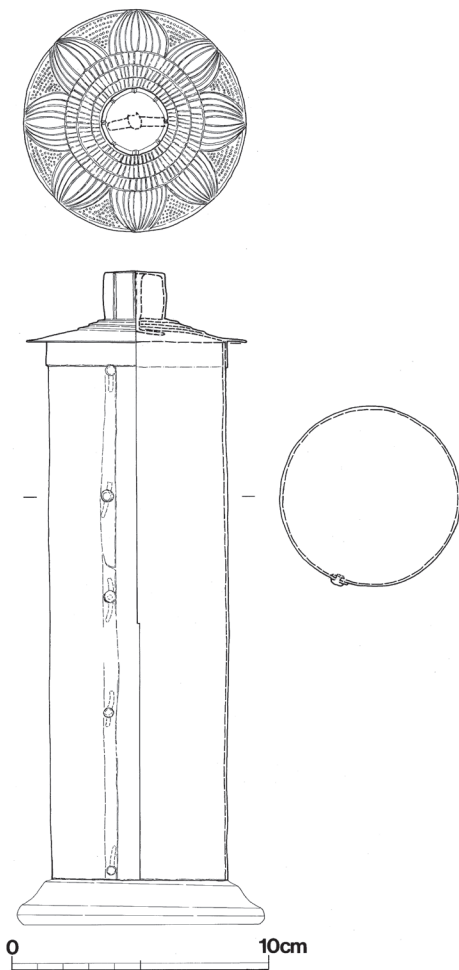
図3 経筒実測図

被蓋式の傘蓋に分類されることが判明していたが、極めて薄い銅板で製作されていることが確認できた。筒身への被せ部となる環状の筒形の部材に、傘の部品を組み合わせ、蓋を構成しており、傘の上半部には円盤状の板3枚を重ねている。傘の端部は外方へややね上がるような形状である。

前述したように、蓋と筒身との分離が不可能であったため、X線透過写真による内部観察を行った。傘と環状の筒形部材の接合方法は判然としない。また、傘を構成する円盤3枚のうち、いずれかには中心点を対称とした不整形な孔が開けられていることが判る。つまみ内部中央に固定した割ピン状の鉾との関係は明確にできていないが、傘内部中央において、割ピンの脚を開くことによって、4点で構成された傘の部材を固定しているように観察できる。

傘の表面には魚子状に細かな円形の打刻を行い、八弁の蓮華文を刻んでいる。花卉には8本の縦線による脈の表現がある。傘に重なる3枚の板表面には、放射状の刻みが施されている。つまみ表面には側面に縦方向の線刻を施し、頂部の端に円形の線刻を巡らした中に、花卉に対応する打刻を8ヶ所に施して花托を表現している。つまみ頂部の中央がやや高く外方へ緩やかな斜面を持つ。

筒身は極めて薄い銅板を円筒形に丸めて、端部を5mm程度重ねて5本の鉾で留めている。鉾の形状は頭が丸く、先端は割ピン状を呈する。筒身の下半部は大きく損壊して内部の木芯が見えている。表面観察とX線透過写真では、筒全体に亀裂が入り非常に脆い状態が確認でき、木

芯に巻き付けて固定することによって、かろうじて形状を保っていることが判明した。

底部は失われて本来の形状は不明である。前述した景山春樹氏による、昭和32年の報告文<sup>(12)</sup>の写真では、底部が一部損壊している状況が認められる。現状からは外側から底板をはめ込む形状も想定できるが、確定はできない。X線透過写真による観察では、筒身の底部端面は平坦ではなく波打つような形状が確認でき、腐朽によって本来の形状が失われている可能性も想定される。鋳留などのための孔などは確認できない。
