# 線刻画石材の表面保存処理について —県指定史跡甲府城跡の事例から—

上原 健 弥

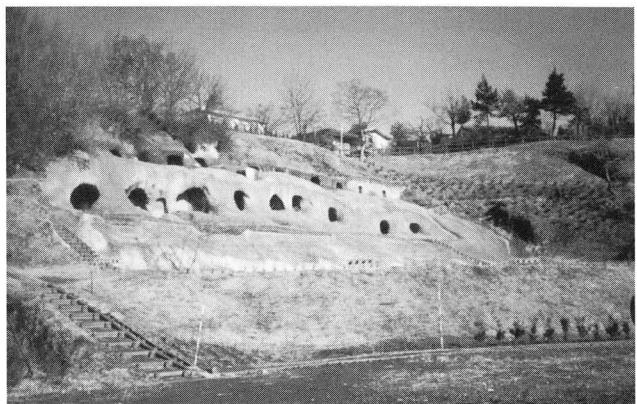
写真1 史跡柏谷横穴群（整備後の状況）

静岡県にある柏谷横穴は、箱根山から西方に伸びる丘陵の最南端で、崖面が露頭した標高 20～30 m 付近に造られている。7～8 世紀におけるこの地域の墓制の特徴を示す遺跡として 1976 年に国の指定を受けるが、一時は土地開発によって遺跡の存続が危ぶまれていた。しかし、史跡指定とともに遺跡保存のための整備が 1983 年～1985 年にかけて実施された。凝灰岩でできた柏谷横穴は、風化が激しく雨水によって解けた凝灰岩中の CaSO<sub>4</sub>（硬石膏）が化合して膜状となり、横穴内の天井や壁面の崩落を招いていた。膜状に変化した部分は非常に脆いことから、出来るだけ負荷のかからないスプレーによる薬剤の吹付けが実施された。また、風化の原因となっている水の処理として、横穴外に排水溝を設置するなどしている。さらに、風化が著しく将来的に崩壊による消滅が予想された一部の横穴については、埋蔵保存の措置もとられている（長野 1991）。

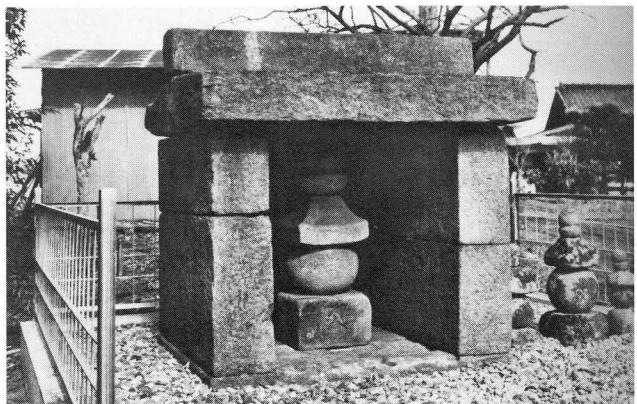
写真2 文永寺の石室と五輪塔（整備後の状況）

長野県飯田市にある文永寺には、国宝指定となっている鎌倉期（1283 年）の切妻造りの石室と、石室内に安置されている五輪塔がある。花崗岩で造られたこれらの文化財は、1979 年の大規模地震対策特別措置法の規定に基づく東海地震防災強化地域指定を受けたことをきっかけに、緊急保護対策が講じられることとなる。1986 年（昭和 61）に解体修理が実施されると、凍害防止の目的から石材表面には防水剤 SS101 がスプレー塗布された（岸 1987）。

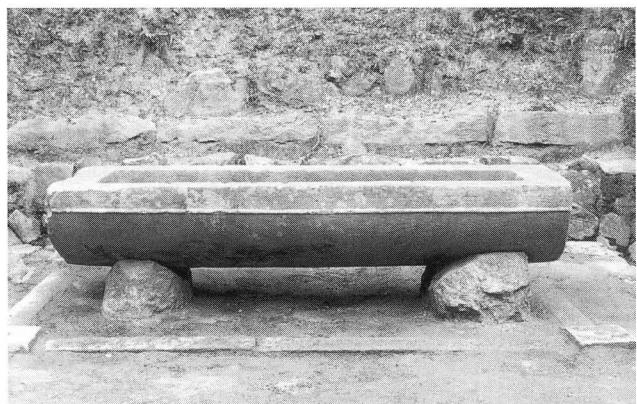
写真3 玉手山古墳群の割竹形石棺蓋（整備後の状況）

にされていた。石棺の法量は、およそ長さ 2.56 m・幅 0.9 m・高さ 0.45 m である。また、古墳時代前期に位置づけられる石棺蓋の縁には、直弧紋が線刻されている。石面には、苔や黴が増殖し、線刻が薄れるなどの風化が進んでいることから石材強化の処理が施された。まず、EDTA 剤を高吸水性樹脂にしみこませて湿布し、石面のクリーニングをおこなう。次に OH100 で吹付による仮補強、そして点滴方式によって強化処理が実施されている。また、覆屋の新設をおこなうことで、環境改善も図られている(北野 1997)。

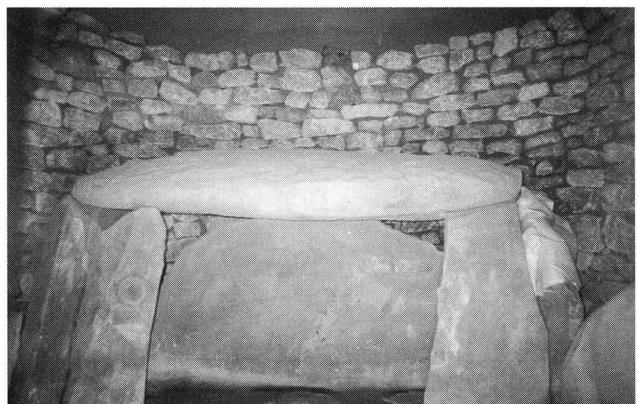
写真4 横山古墳の石室内（整備後の状況）

熊本県北部にあたる菊池川流域の小丘陵端部に位置していた横山古墳は、九州自動車道建設に伴う発掘調査によって1968年(昭和43)に発見された装飾をもつ前方後円墳遺跡で、古墳時代後期に位置づけられる。発掘された石室部材を利用して、1993年(平成5)に肥後古代の森敷地内へ移築復元された際、石材補強が実施された。石材強化には OH100 を、撥水処理には撥水剤 280 が用いられている。この時おこなわれた含浸テストでは、OH100 塗布後も気孔が塞がれず、石質変化も起きていないことが報告されている(熊本県教育委員会編 1994②)。

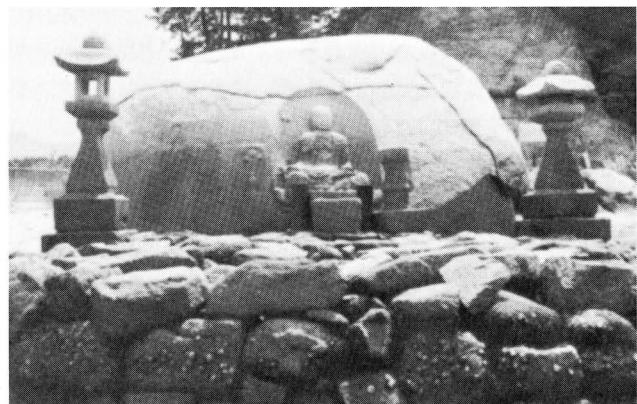
写真5 県指定文化財向田野浦地蔵磨崖仏（整備後の状況）

幅4m・高さ2.8m・奥行き5.5mの花崗岩に高さ1.7m・幅1.5mの石仏が彫られている。海岸沿いにあるため満潮時には肩付近まで水没してしまう<sup>4)</sup>。石材表面には、風化による亀裂・剥落がみられていたため、イソシアネート系樹脂(PS201)で強化処理が施されている(保存科学研究会編)。

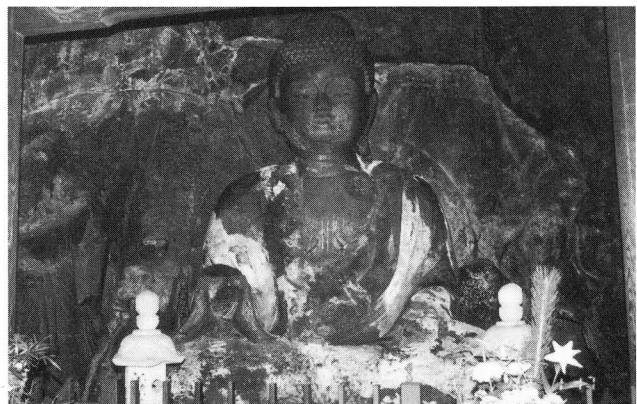
写真6 国指定史跡大分元町石仏（薬師如来座像）

像高約307cmの薬師如来座像は、全体に風化が激しく、亀裂や剥落に加え析出物もみられていたため、1986年(昭和61)・1988年(昭和63)に応急処置が実施されている。1991-1992年(平成3・4)の石材強化修理では、薬師如来像・毘沙門天像・不動明王像の上部にバインダーSS101が、下部にOH100が使用されている。また、塩害風化防止のために石仏背後に排水用トンネルや覆屋が新たに建設されている(秦1996)。しかし、排水処理施設建設後の1996年には、薬師如来像の肩や膝上部分に新たな析出物や劣化による土壤化が観察されている(山田2005)。

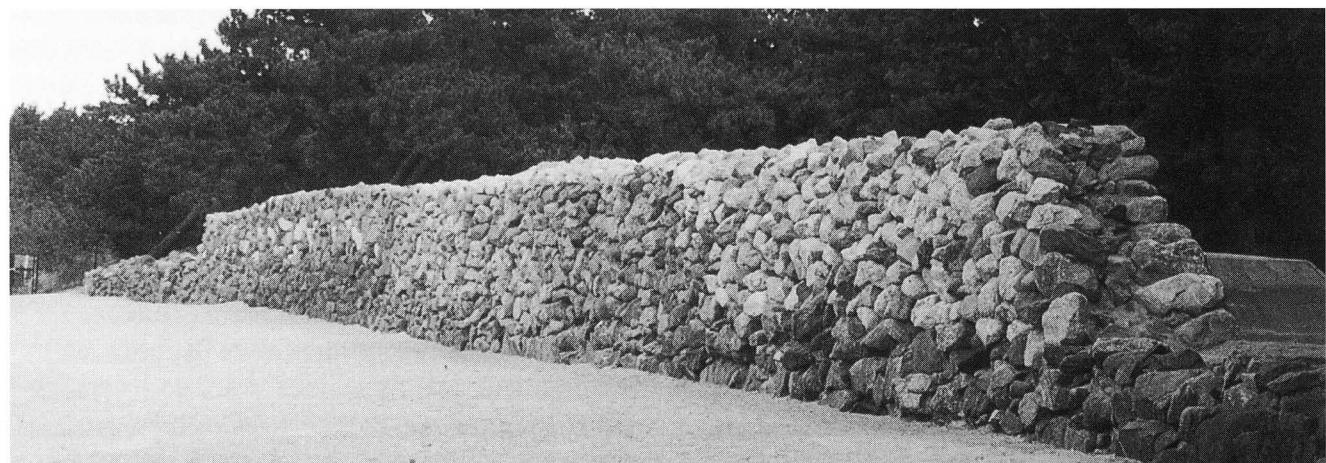
写真7 国史跡元寇防塁〈生の松原地区〉（整備後の状況）

生の松原防塁は、日照・風雨・水分の凍結・塩害・松の樹根による風化や破壊が起きており、1968年に合成樹脂の吹付けによる石材強化が施されている。しかし、強化剤の効果の消失とともに劣化が再び進み、1997年から1998年(平成10-11)の復元整備に伴い、再び石材強化及び撥水処理が実施された。この際使用された薬剤は、珪酸エチルエステル(テトラキシラン)とシラン系浸透性吸水防止剤である。なお、強化剤は施工場所で樹脂濃度が変えられており、石材をスポンジとシートで覆っておこなう湿布含浸法と刷毛塗りの両方が用いられている(南里 2001)。

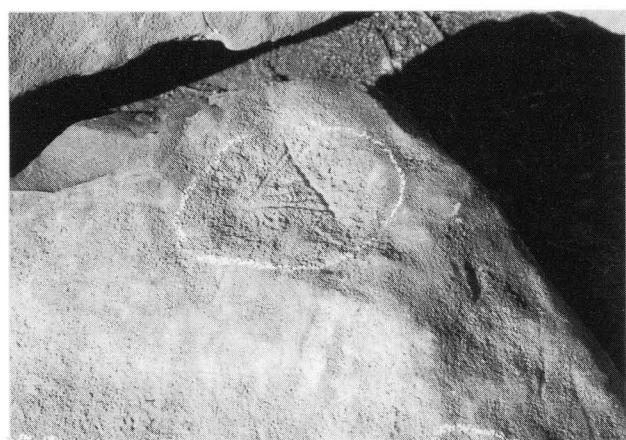
写真8 甲府城でみつかった線刻画(△)

県指定史跡甲府城跡は、築城から400年以上が経過していたことや、石垣の維持管理が明治以降に実施されていなかったことから詰石の欠落や石垣の孕み出しなどの傷みがみられていた。こうした状況もあり、城内の防災・復元・保護を目的として平成2年より発掘調査と石垣改修工事を中心とした整備事業が着手された。平成9年度の改修工事や発掘調査によって、城内に残る石切場の岩脈や放置された石材に甲府城跡では初めて線刻画が確認され、平成13年から翌14年に実施された稻荷櫓台の石垣改修工事でも相次いで発見されるなど、これまでに100点を超える線刻画がみつかっている(宮里学2003)。甲府城跡でみつかっている線刻画は、「△」・「#」・「×」などの記号や鳥・魚などのモチーフで(写真8)、安山岩の自然面に刃先の鋭い道具で細く引っ搔くように描かれている。この線刻画の線は意外に深く、僅かながらではあるが1~2mmほどの厚さがある自然面直下の部分にまで到達している。しかし、400年以上も雨風にさらされていたために自然面が剥落するなど状態が悪化し、線刻画の識別は年々困難になってきている。

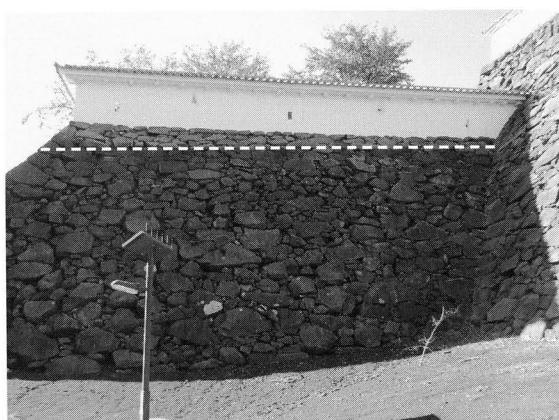
写真9 数寄屋曲輪石垣東面

甲府城跡の石材の表面には、苔類・地衣類が生育し、石材表面は黒く変色している。この状態は、雨を直接受けている部分と、城壁の庇など雨が直接当たりにくい部分では色調が大きく異なり、同じ石垣面でも上下でくっきりと色が分かれている（写真9）。これと同様に、向かい合う石垣面でも北向きは南向きの石垣に比べより黒く変色している。推測ではあるが、北向きの石垣は日照時間が南に比べて短く、石材に苔類・地衣類が生育するのに適度な湿度が保たれているのではないだろうか。

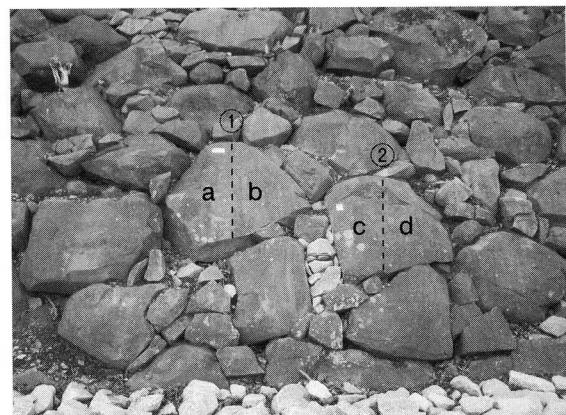
写真10 テスト施工前の石材

洗浄処理テストでは、2石の安山岩（写真10）を任意で縦に分割し、洗浄剤の塗布を実施した。作業工程は、①石材を湿らす、②洗浄剤を刷毛で塗布する、③15～30程

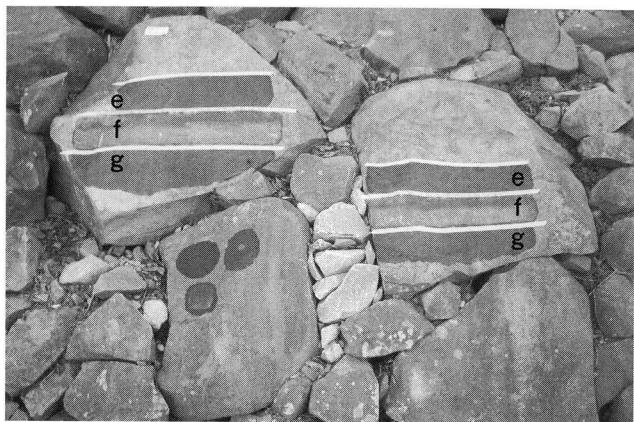
写真 11 薬剤塗布直後の状況

置く、④水で洗い流す、⑤自然乾燥である。以上の作業後、1週間を空けて保護処理剤のテスト施工を実施した。この作業では、洗浄剤との相性や石材への影響を確認するため、洗浄した石材を任意に横方向に分割しておこなった。作業工程は、①刷毛で乾かないうちに3度重ね塗りをする、②自然乾燥である。この時、薬剤fについては、泡立ちが目立ったため上半分を布で拭き取り、拭き取らずに放置した場合との違いを観察した（写真11）。

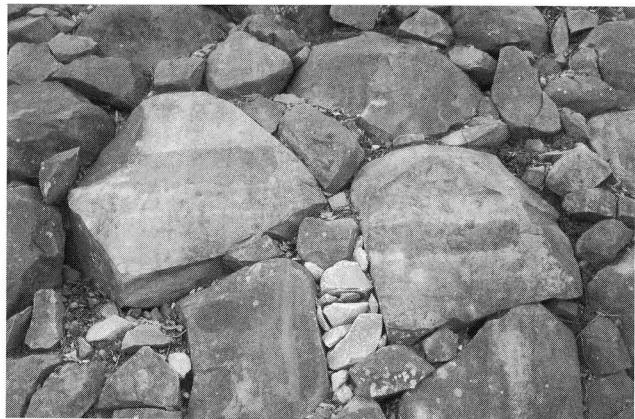
写真 12 乾燥後の状況

以上のテストから、最も高い洗浄力を発揮したのは「a」と「c」であることがわかった。しかし、「c」については洗浄直後から石材の変色が確認されたことから、本施工では「a」を使用することとした。保護処理剤については、どの溶剤も施工後数日間に渡り濡れ色に変色していたが、乾燥が進むにしたがって施工前の色調に戻っていった。中でも「g」や泡立が懸念された「f」は、ほぼ施工前の色調になっており、石材への影響は確認できなかった（写真12）。また「e」については、乾燥後も若干濡れ色の色調を残すものの、それほど周囲の石材に対して違和感を与えるような結果ではなかった（表2）。このことから、テストを実施した3種類（e～g）全ての保護処理剤を本施工でも使用し、その効果を判断することとした。

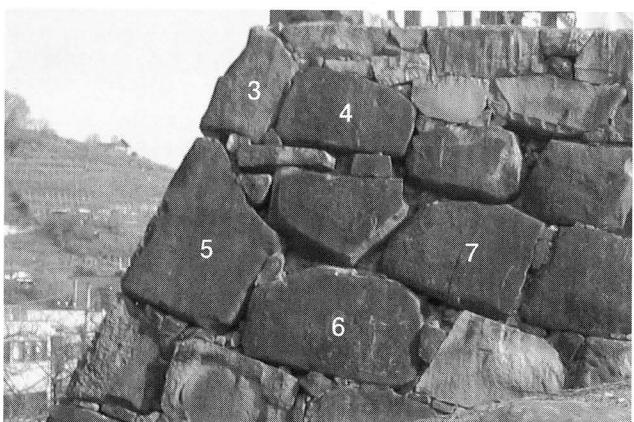
写真 13 洗浄前の状況

合計7石の線刻画石材に対して、3種類の薬剤を使い分けて施工した（表3）。石材自然面にみられた黒ずみ等は洗浄剤の塗布で消えたが、石材表面の苔は色が抜けるだけで付着したままであった。しかし、全体に線刻画の視認も容易になり、また脆弱化し剥落しそうであった自然面も硬化されたことから、保存処理によって一定の効果があったと考えられる。ただし、薬剤による石材強化や撥水といった効果がどの程度の期間有効なのか不明であることから、今後長期的に効果を見守る必要がある。

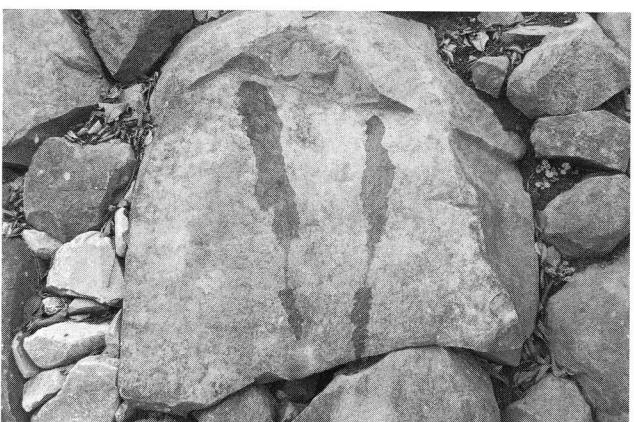
写真 15 保存処理から8ヶ月後の状況

線刻画石材の保存処理から 8 ヶ月近く経った 10 月 10 日、保存処理効果について簡単な経過観測を実施した。対象とした石材は、テスト施工を実施した稻荷曲輪北面石垣の 2 石と、本施工対象石材のうち石材②～⑦である (写真 15)。観測方法は、①保存処理を施した石材に水を垂らして撥水効果を確認し、②次に石材全体を水で湿らせ、保存処理した石材同士あるいは保存処理をしていない石材との乾きの速さを確認した。

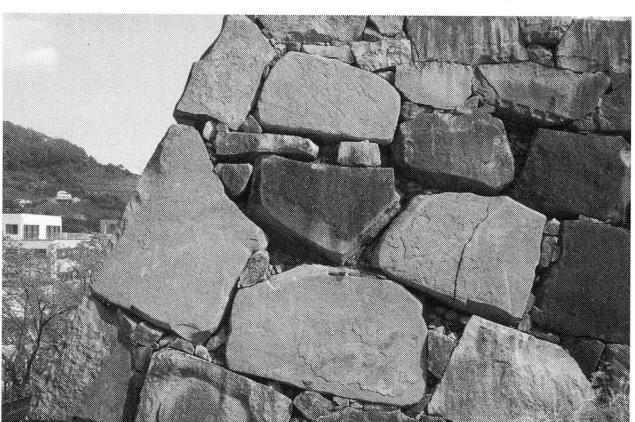
写真 16 テスト施工の石材②

テスト施工地点の石材で水を垂らすと、クリアコートスプレーを塗布した範囲では、水の垂れた幅が極端に狭くなっている (写真 16)。これは、撥水効果により水が弾かれているためであろう。次に、本施工地点において石材の乾きの速さを比較した。計測機器を使用せず詳細な観測を実施していないため、薬剤を使用した石材同士の比較には至らなかった。しかし、薬剤を塗布した石材②～⑦は、表面を湿らせてから 2 時間で乾いていたにもかかわらず、保存処理をしていない石材では乾いていなかった (写真 17・18)。この結果から、未だ薬剤の効果が持続していることが確認された。また、保存処理がされている石材では乾燥のスピードが速いことから、未処理の石材に比べ苔類・地衣類の生育を抑える環境が作られていると考えられる。その他の観察結果としては、保存処理の実施から新たな苔類・地衣類の生育や自然面の剥落といった石材の劣化を示す状況は確認されなかった。また、ストーンパワー New 塗布時の暗色化は、ほぼ解消されていた<sup>5)</sup>。
