# 稲福遺跡出土鉄製品の保存処理

Preservation of the Iron Artifacts Excavated from Inafuku Site

青山 奈緒

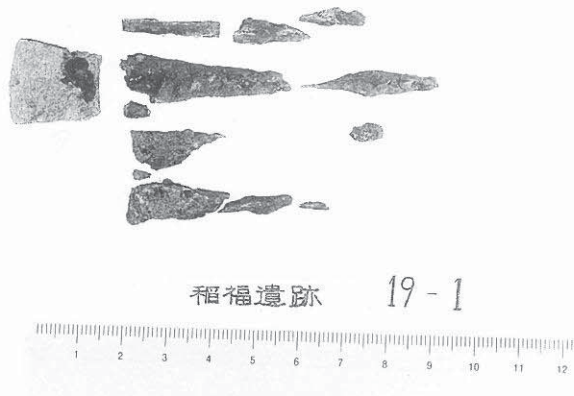
写真1 保存処理前状況

保存処理を行う鉄製品はいずれもシリカゲルが同封されたユニパック内に入れられ、さらにプラスチックケース内に保管されていた。しかしシリカゲルはピンク色に変色して本来の効果を失っており、プラスチックケースの蓋も容易に開き、しかもその状態で長期間放置されていたようでユニパック自体が脆弱化して紙のように破れ、密閉性は無いに等しかった。そのため大気中から豊富な酸素と湿度の影響を受けたとみられ、鉄製品はほとんどが層状に剥離し、錆ぶくれによる変形も見られ不用意に持つとさらにバラバラになる状況である。なかには1個体が20点近くの破片となった遺物もあって、

原型からははるかに遠い状態といえた。全形が窺える遺物はほんの僅かで、報告書の写真や実測図と照合することさえ困難を極めるほどであった。

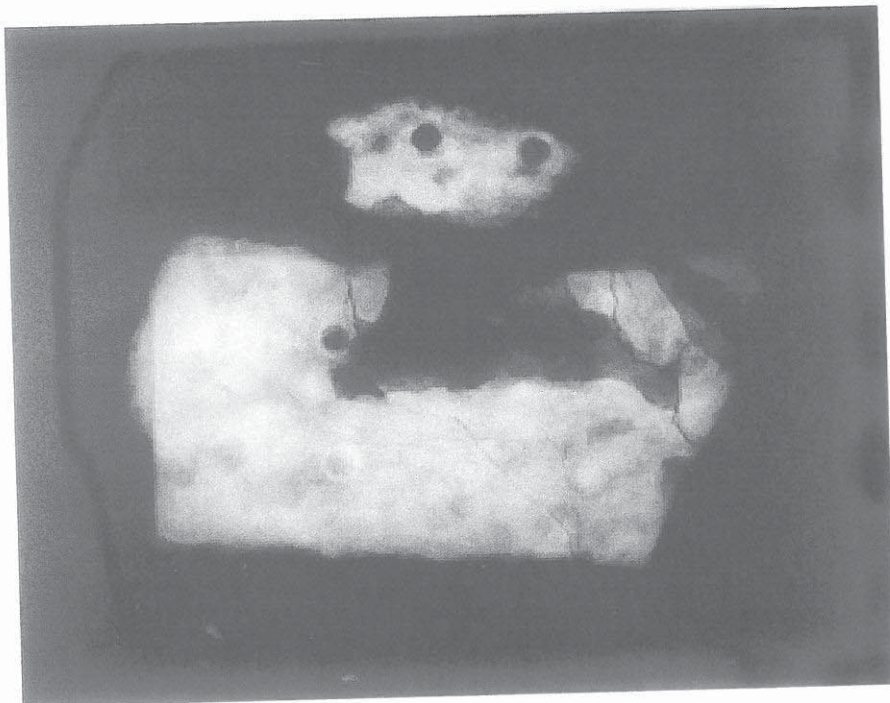
写真5 X線透過写真

撮影したX線フィルムを観察すると、遺物には原型を覆うように錆がついていることが確認できた。また厚さが薄い遺物は内部全体まで錆が進行している傾向があり、鉄釘などは中心の芯の部分は金属が残っていた。さらに、全体を通して肉眼では確認できなかった亀裂が多く、遺物は見た目以上に危険な状態におかれていると思われた。しかしほとんどの鉄製品は原型の輪郭は生きているようで、錆を慎重に除去すればある程度原型に近づけることがわかった。X線フィルムから得られた情報で特筆すべき点としては、板状の不明品（写真4）と報告されていた遺物に孔が8つ、等間隔で穿たれているのが確認できたことである（写真5）。遺物本体の形状についても、方形であることがわかったため、おそらく鎧の小札であろうと推定される。
