## 写真測量による建造物の経年変形

建造物研究室

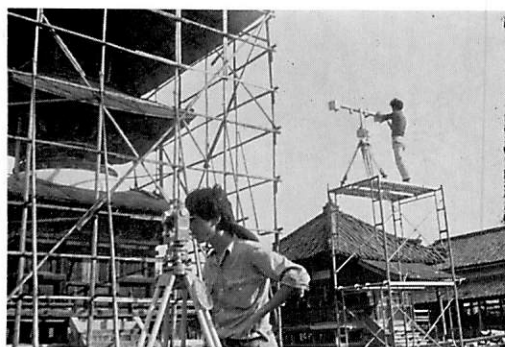
酒見寺多宝塔の撮影

修理前のものとして酒見寺多宝塔(兵庫県)の写真測量を行ない、その立面図を作製した。
