飛鳥坐神社 の建築

今回の調査は、本殿造営にともなう境内整備の一環として神樂殿と拝殿が取り壊されることとなったため、記録保存を目的におこなった。

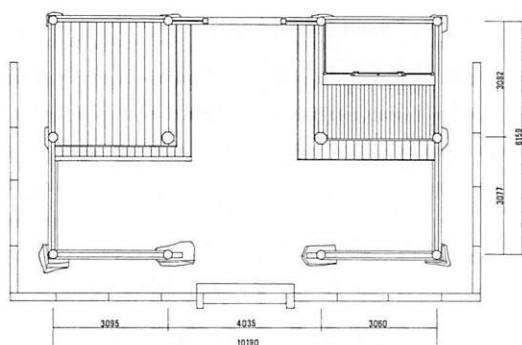
拝殿平面図 1:200

拝殿 拝殿は桁行3間、梁間2間、切妻造鉄板葺の建物である。現在は、正面中央間と背面中央間を開放、正面脇間を窓台開放、その他を土壁としている。正面中央間では、虹梁形まぐさの裏側に藁座が残っており、当初は扉構えと復原できる。正面脇間では、柱に迎付を留めた釘穴（腰より下では2列、腰より上では1列）が残っており、当初は窓でなく蔀戸であったと復原できる。

内部後半部の両脇間には低い床がある。この床は明治以降のものである。柱には現在の床より一段低い位置に

一時期前の敷居や根太の仕口穴が残り、当初はもう一段低い床であったと復原される。また、中央の2通りの梁間方向の柱筋では、前半部・後半部とともに敷居・鴨居の痕跡が柱に残る。一時期、内部が桁行方向に3部屋に仕切られていた時期があったことを示すが、その上の虹梁下面には、垂壁をつけた痕跡がなく、敷居・鴨居と建具のみで仕切っていたのであろう。

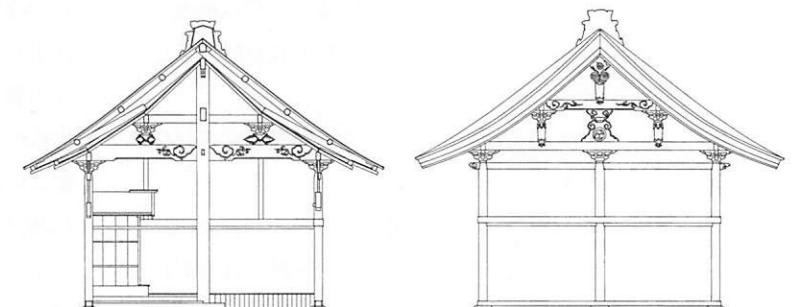
拝殿断面図 1:200

架構は独創的で、中央の2本の柱と妻中央の柱が直接棟木を受け、側柱から中央の柱に縦横に虹梁を架け、天井を張らずに化粧垂木を見せる。柱頂部では柱に挿した持ち送りで、柱間では虹梁上の束・絵様肘木で棟木を受ける。側柱上では出三斗を組んで虹梁を受け、蝶では連三斗としている。梁間方向の虹梁上では、菱形を組合わせた異形幕股上に棒肘木を組んで母屋桁と虹梁を受ける。これら組物に使用されている実肘木には、4種類あり、ほぼ部位ごとに使い分けられている。組物までを解体するような修理の痕跡も認められず、当初からの形式と考える。幕股の意匠は前半部と後半部で若干異なり、

小屋は野小屋を使用し、跳木を入れる。軒先では、中央とそれから6支毎に跳木を配し、跳木先端から金具によって飛檐垂木を吊る。柱筋にも跳木が入るが、これらは棟で合掌に組まれている。これら跳木上に土居桁を渡して、これを母屋桁として野垂木を架ける。かつては桟瓦葺であったが、昭和に鉄板葺に葺き替えており、このときに、土居桁、野垂木、野地板を取り替えている。登り裏甲はそのまま使用しているが、茅負上の裏甲は取り去って、この位置に野垂木の先端を納めている。

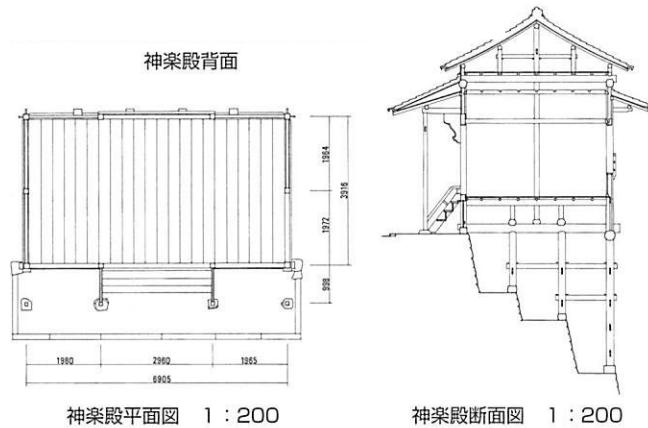
神楽殿 神楽殿は奇祭「おんだまつり」の舞台として使用されている懸造の建物である。懸造の部分は桁行四間、梁間三間で、建物部分よりも柱間の間隔を狭めている。柱の断面形は円もしくは八角で、基本的には建物部分の土台を受けるが、背面側の隅の2本の柱は通し柱としてそのまま建物部分の隅の柱としている。

建物部分は桁行三間、梁間三間、切妻造桟瓦葺で、内部を床貼りとし、正面側に土庇が付く。断面方形の柱を土台上に立て、床束を土台間に渡された土居上に立てる。正面の三間および、西側面の正面側一間に敷居・鴨居を入れ、背面中央間は窓とする。引違の板戸もしくは舞良戸が入っていが、現在は建具を使用していない。

天井は梁上の竿縁の上に竹を並べて、桧皮を敷いて土を乗せる。現在の天井から約50cm下に当初の天井の廻し縁が残っており、当初は猿頬天井を貼って梁を隠していたと復原できる。小屋は化粧垂木を使用せず、成の薄い半割小丸太の垂木で直接屋根をつくる。桁、梁、母屋桁、棟木、垂木、野地板はすべて中古に取り替えられて、洋釘が使用されており、明治以降に大規模な屋根替がおこなわれたことが判明した。なお、この修理時に、東側の鬼瓦が取り替えられている。
