第Ⅳ章 整備概要

加古川市文化財調査報告 26

史跡西条古墳群保存整備事業報告書

編集・発行 加古川市教育委員会

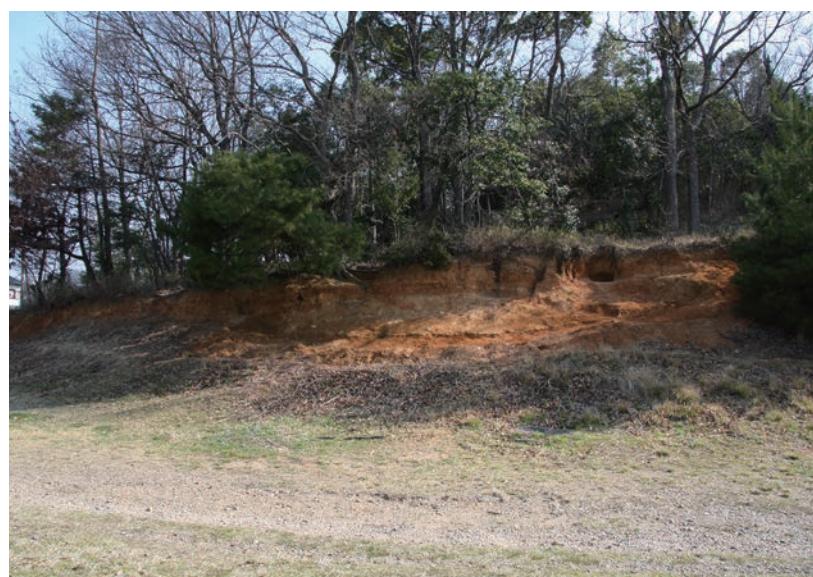
第211図 突出部の崖面（保護前）

墳丘への保護盛土 墳丘南西側に存在したとされる突出部(前方部)は、過去の土取り行為によつてすでに失われており、その部分は崖面となって風雨に晒されていた。墳丘の流出も懸念されることから、この場所へ保護のための盛土を行つた。盛土の勾配は、上部の墳丘勾配を考慮して1:2とした。また、盛土後の法面には安定を図るため種子の吹付を行つた。これらの作業は平成25年度に実施した(第195・197・210~212図)。

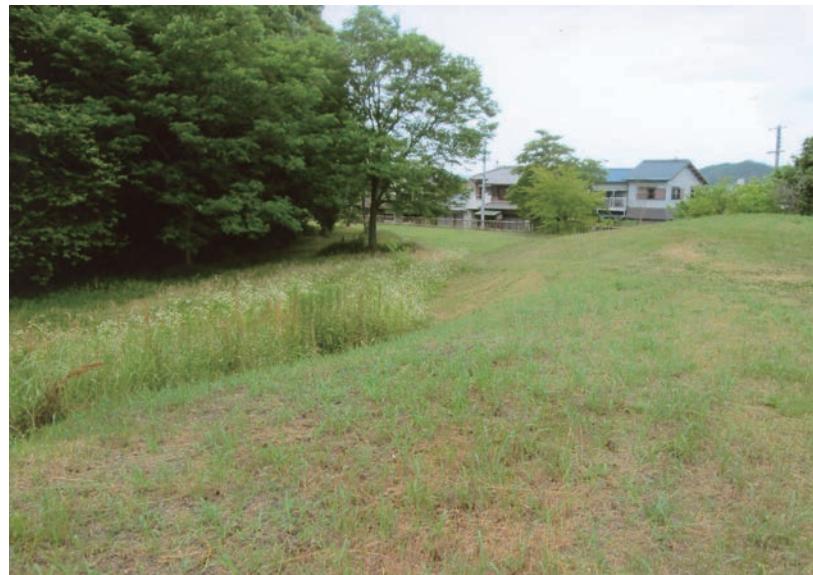
第215図 周濠外側盛土前

周濠範囲の明示 人塚古墳は、周濠の外側斜面が後世の改変により著しく変形していたため、発掘調査の成果に基づいて盛土することで外側斜面を再現し周濠範囲を明示した。明示した範囲は、突出部の取りつく南西側以外の範囲で、発掘調査の北西調査区から南東くびれ部調査区を結ぶ範囲である。盛土の勾配は、標準のり勾配である1:1.5とした。高さは、周辺の現況地盤に合わせて設定し、盛土上を歩いて周遊できるようにした。なお、敷地の北東側入口付近に設置した説明板には、周濠の範囲は調査結果に基づいているものの、盛土の高さは築造当時の復元ではないことを明記した。作業は平成25年度に実施した(第195・198~200・215~217図)。

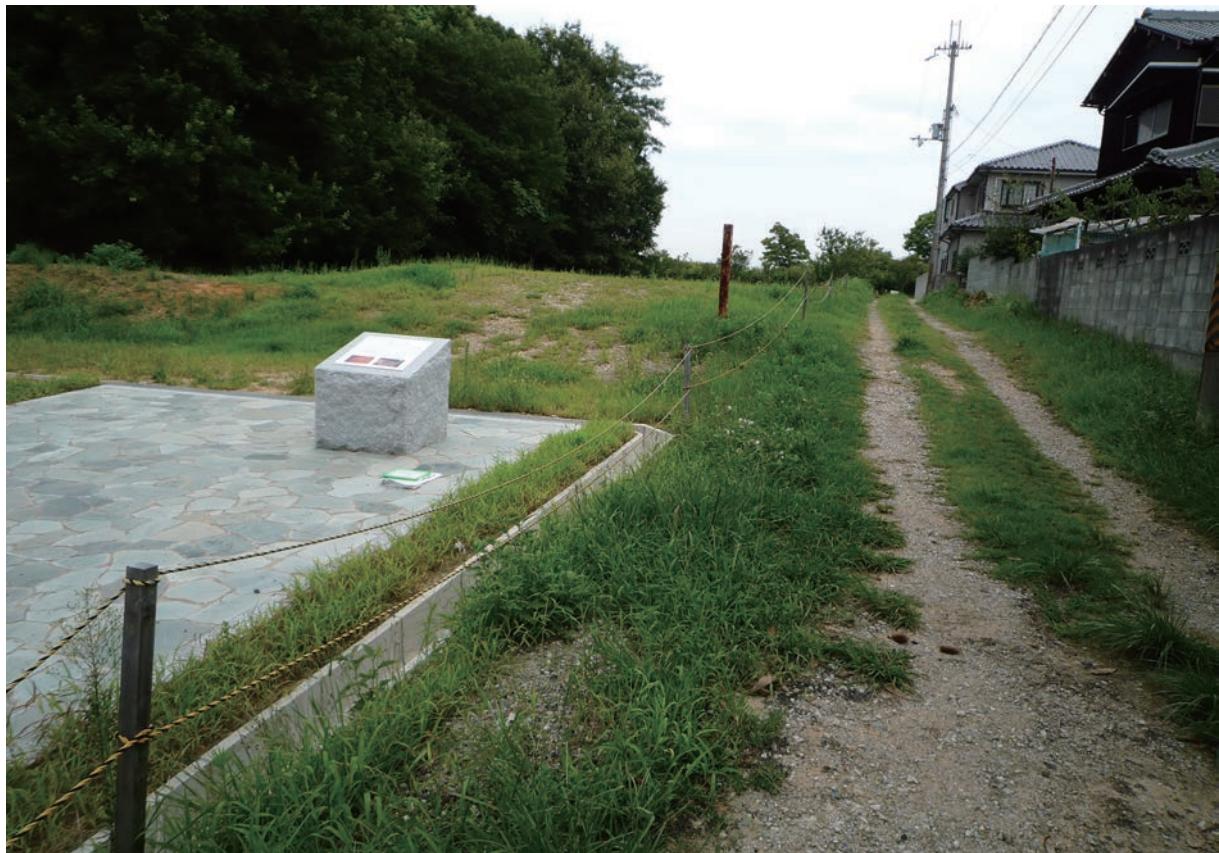
第230図 敷地境界明示前

敷地境界の明示 史跡との境界が不明確になっていた南側開拓道路との境に境界ブロックを設置した。この開拓道路は、現在地元住民の生活道路として活用されていることから、車両の通行に配慮し道路部分と段差を設けないように地先境界ブロックを設置した。また、第三者の敷地内への車両の進入を防ぐ必要があったため、境界ラインから50cmほど内側にコンクリート製の擬木柵を設置した。擬木柵には1.3mほどの空間を1箇所設け、歩行者が通行できるよう配慮した。これらの作業は平成28年度に実施した(第196・207・230・231図)。
