史跡備前国分寺跡 保存整備事業報告書 1

— 第 I 期塔・講堂地区 —

岡山県赤磐市教育委員会

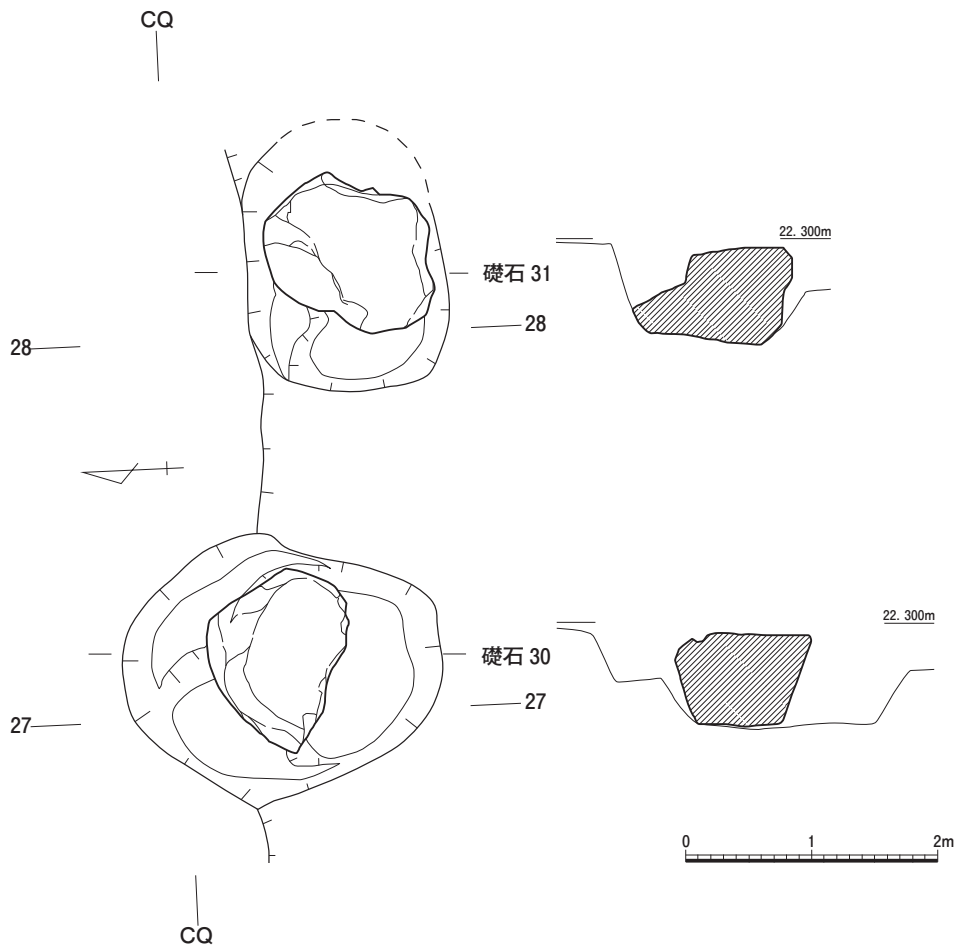
図27 講堂地区 礎石30・31 (1/60)

第1次調査(平成15年度)において、基壇上面から講堂創建時に用いたと考えられる礎石を6基検出した。これらの礎石は、いずれも後世に二次的に動かされたと考えられ、原位置をとどめるものはなかった。ところが、残存する礎石の抜取穴や落込穴の状況から、柱位置や建物規模を復元することができた。基本設計段階では、先述のように薬師堂をそのまま残すと考えていたことも相まって、これらの礎石を動かすことも困難であることから、礎石の表示を行うことは考えていなかった。しかし、先行していた塔地区の整備では心礎を除く礎石16基は模擬礎石で画一的な表示となってしまったことに懸念の声があがった。すなわち、このような整備では迫力が欠け、見学者へ訴える情報が少なくなってしまうと思われたのである。このため、講堂の整備では実施設計段階において原位置をとどめていない礎石を活用して遺構表示を行うこととした。具体的には、二次的に動かされ、遺構と遊離した礎石の中から、南側柱西よりで落込穴内の礎石2基(礎石30・31)と水田畦畔に寄せられた身舎西妻の礎石1基(礎石21-a)を引き上げ、礎石表示に使用することとした。礎石の引き上げは、平成15年度の講堂調査区を部分的に再発掘することで実施した。再発掘は講堂地区の保存整備工事と併行して行った第7次調査(平成23年度)で行い、礎石落込穴の下端と礎石の厚みを確認したうえで、礎石を引き上げた。調査の結果、礎石30・31は70~80cmの厚さがあることが判明した。

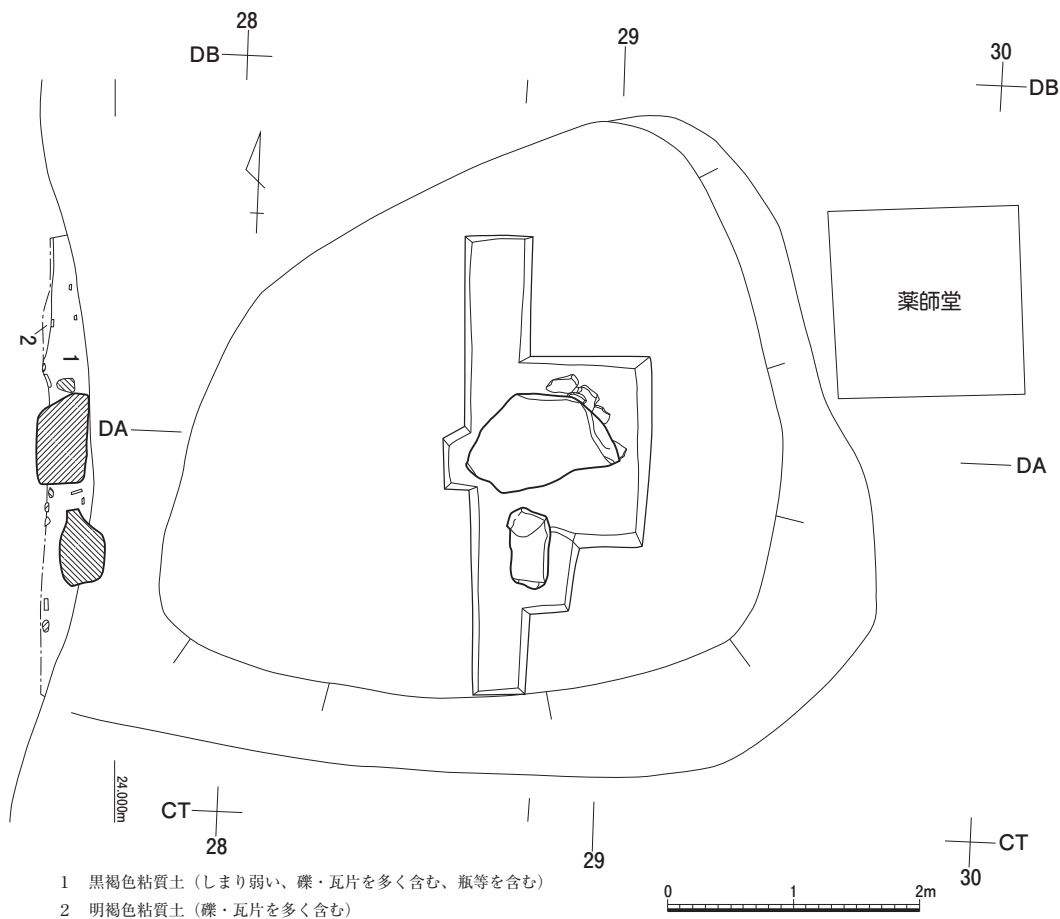
図28 講堂地区 塚状の高まり (1/60)

さらに、講堂中央北側には直径約4.5mの塚状に盛り上げられた瓦や礫の集積箇所があり、この高まりの上面標高は23.8～9mで周囲の地表面より40cm程高い。そのため、講堂整備基壇上面標高FH = 23.75m及び礎石表示の下面計画標高23.55mに対し、上部を削らないと基壇整備を収めることができないことが実施設計の段階で明らかになった。この塚状の高まりは後世に集積されたものであると考えられたため、標高23.4mより上部について発掘調査を実施し、生成要因を確認することとした。調査は、講堂地区の保存整備工事と併行して行った第7次調査で実施した。

調査は塚状の高まりに南北3.3m×東西20cmのトレンチを設定して行った。その結果、埋土は礫や瓦片を多く含み、ガラス瓶などの現代遺物を包含した、しまりの弱いものであった。また、高まりの中央において長軸1.2m、短軸75cm、厚さ40cmの礎石状の石材を検出した。この石材は平坦面を上にして置かれていた。また、その南には長軸50cm、短軸30cm、厚さ35cmの細長い石材を確認した。二つの石材の平面配置とともに、これらの石材が埋まっている高まりが現代に生成されたと判断されること、さらに東接して薬師堂が建てられていることから、この塚状の高まりには薬師堂以前の建物が建っていたと推定された。結果的には、塚状の高まりは遺構と直接関係がないと判断でき、発見された礎石大の石材1基を礎石表示として再利用することとした。

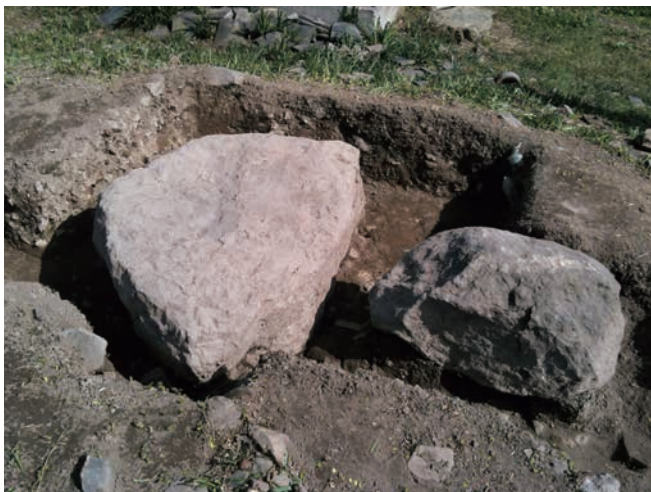
3 塚状の高まり（西から）

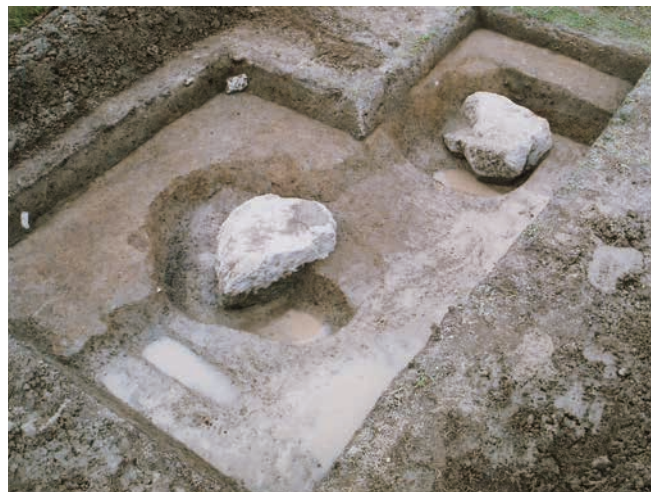
4 礎石30・31検出状況（南西から）

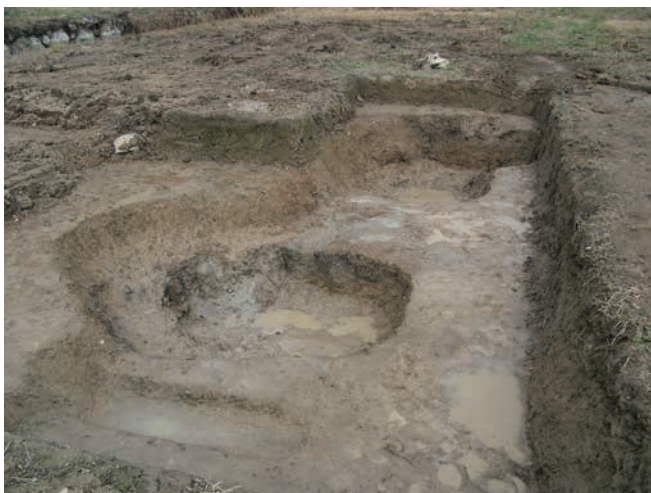
5 礎石30・31引き上げ後（西から）

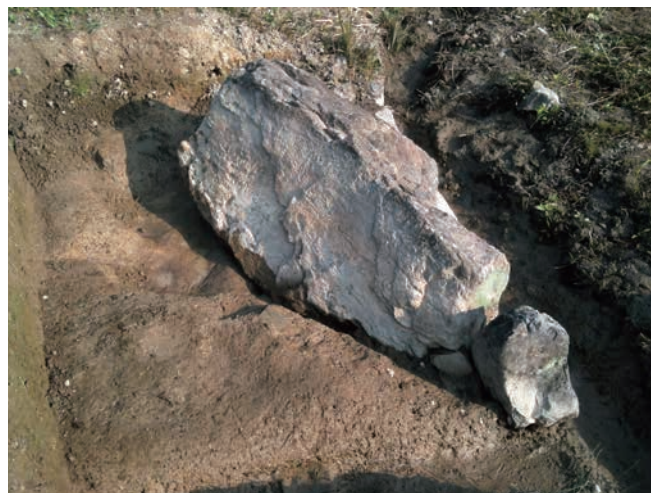
6 礎石21-a 検出状況（南西から）
