史跡 筑前国分寺跡

発掘調査及び環境整備事業実施報告書II

福岡県文化財調査報告書 第118集

福岡県教育委員会

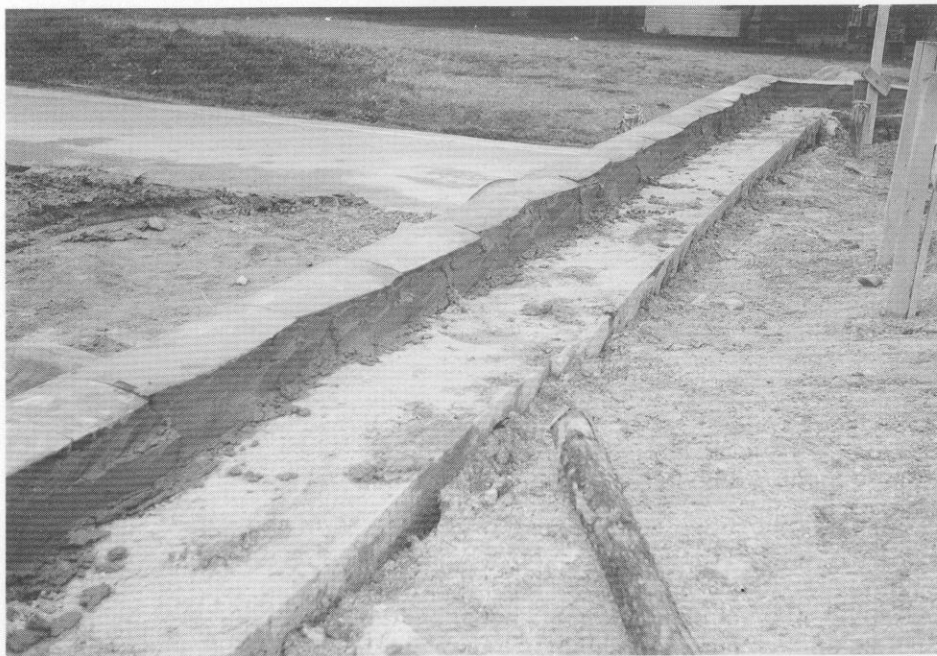
(1) 塔跡基壇瓦積み状況

基壇使用材料決定については、昭和53～54年度講堂跡の基壇整備で使用した瓦は焼き不足から冬の寒気にあうと剥離したり割れたりした。その反省から焼きのよい三州瓦（33×30cm）を用いた。

瓦積の法勾配は1分（1：0.1）勾配とした。目地の幅は平均2cmとしたが、瓦の長手と小口および裏と表が入り交じる積み方であるため目地線はとおらない。目地材はモルタルに着色剤を混入して、漆喰風の色合に仕上げた。

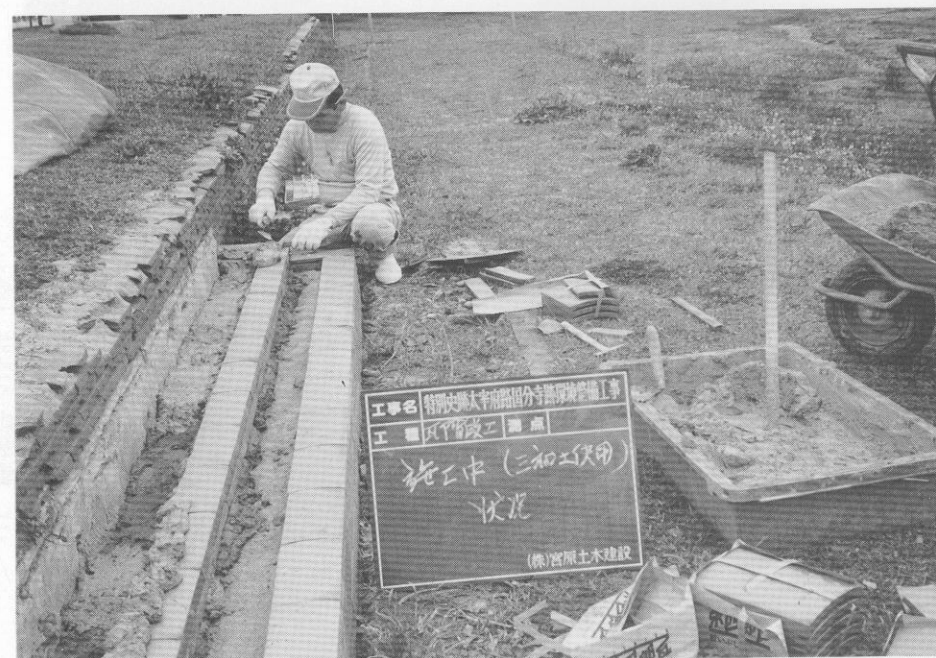
講堂跡の瓦積基壇は昭和53, 54年度で復原工事を実施したものであるが、復原工事から14年程が経過する中で基壇上層部分の瓦が割れたり、また割れたために欠損する等のいたみが生じている。

(2) 講堂跡瓦積階段修理工事

瓦の損傷は部分的に最下段に及んでいるため、修理に際しては、階段の既存部分をすべて除去し、既存の階段と同一の仕様で新たに構築することとした。この階段は高さ40cm、幅450cm、踏面25cm、蹴上20cmの2段造りで、瓦は平瓦を2つ割りにしたものをを用い、目地には三和土（砂・赤土・石灰・にがり 2：3：1.5）を充填した。
