# 国史跡 武蔵国分寺跡（僧寺地区）

第一期整備〔伽藍中枢地区〕保存整備事業報告書

令和3年（2021）3月

国分寺市教育委員会

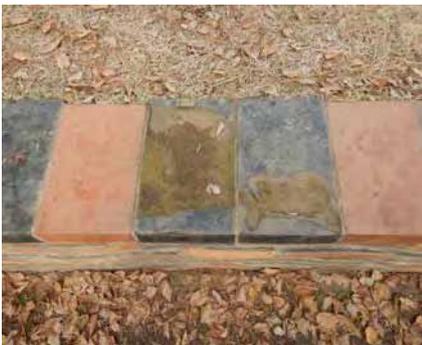
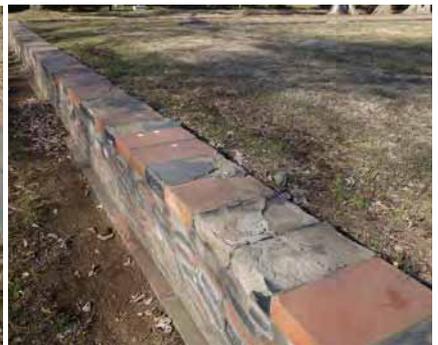
施工後、最初に迎えた冬場から凍害によって表面の剥離やひび割れが生じ始めた（写真 43）。これらの要因は、工事発注時期がずれ込み製作期間が短くなったことにより、磚の焼成前の乾燥が十分行えなかったことが影響したと推測された。また、製作した磚の各色は、遺物の色や質感の再現を目指して窯内の温度や酸

写真 43 基壇上面磚の損傷状況

素吸入量等の微調整を繰り返しながら焼成を進めた。結果的に焼のあまい瓦となったことは、焼成後の磚の寸法にもあらわれ色の違いによって収縮率にもばらつきが生じたと思われる。その意味では往時の焼成に近いといえたが、表面の剥離やひび割れ等の要因とも考えられた。

平成26年度の西面の基壇外装上面に用いた磚は、前年度工事において既に製作し現地に材料の搬入も完了しており、これを使用した。前年度同様に、磚に剥離やひび割れの生じる懸念は拭えなかったが、施工会社の協力を得て、レンガ等の材料保護に使用される白華・凍結抑制効果の有するアクリル樹脂系浸透性プライマーを用いた。磚内部に水やセメント成分が染み込まないように、一旦この液体の中を潜らせて表面をコーティングした後に、瓦積基壇上面にモルタルで固定した。施工直後も表面の質感に変化は見られず、焼成磚の風合いを損なうことはなく、施工後5年を経ても良好な状態が保たれている。

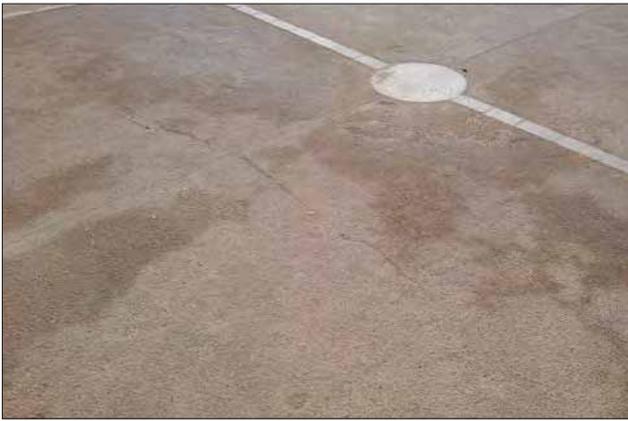
写真 78 中門平面表示のスラグ舗装亀裂・劣化  
(平成 28 年度施工)

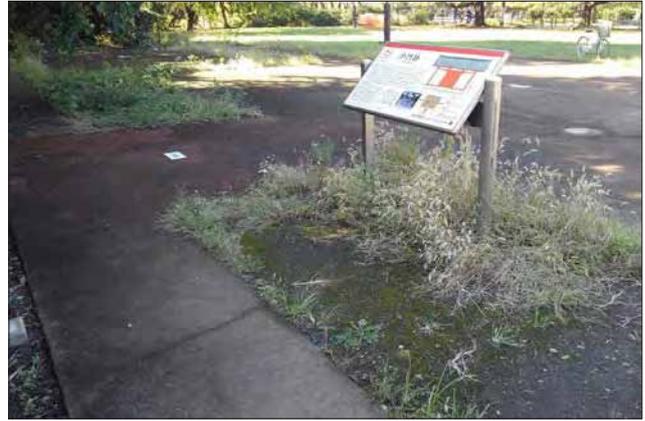
写真 79 中門遺構解説板脇の植物繁茂状況  
(平成 28 年度)

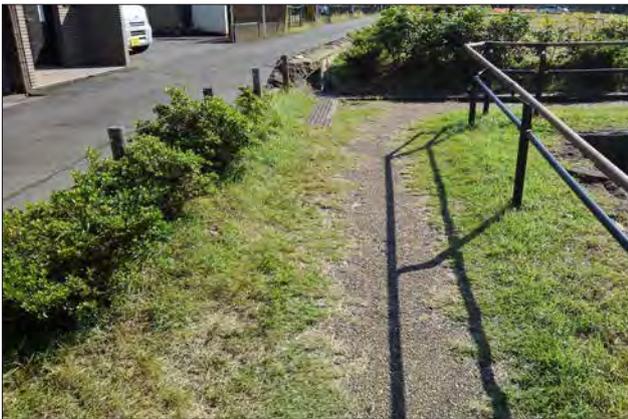
写真 80 北東主入口部園路の土系舗装劣化・  
植物繁茂状況 (平成 24 年度施工)

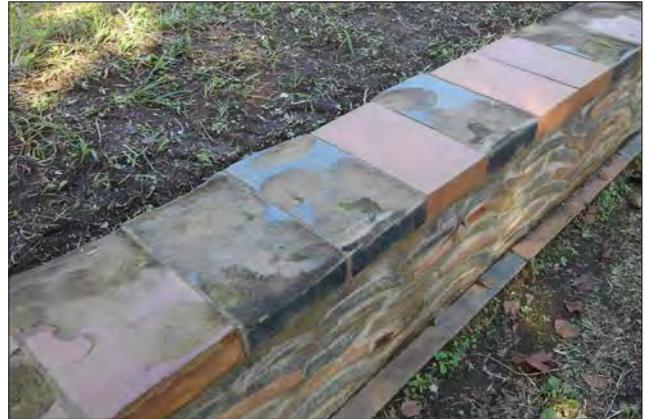
写真 81 講堂基壇の復元磚劣化状況  
(平成 25 年度施工)

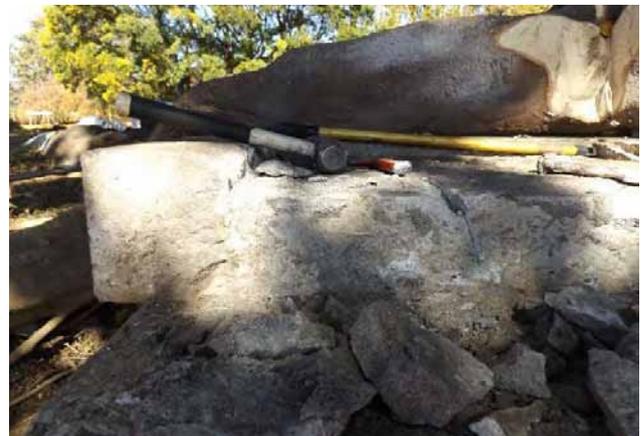
1枚目基礎石解体  
土が入り込んで、蟻の巣と化していた

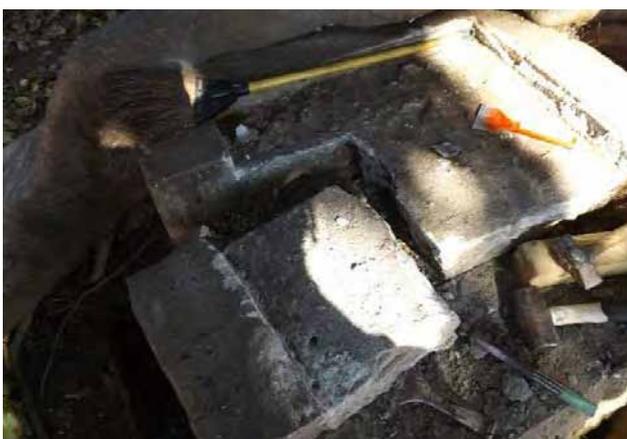
2枚目基礎石の中央部に亀裂が存在（既に割断）

割断部から分離させ、解体

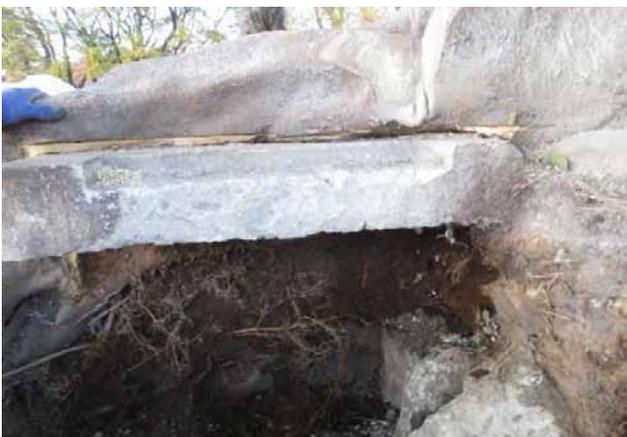
基礎石に亀裂存在

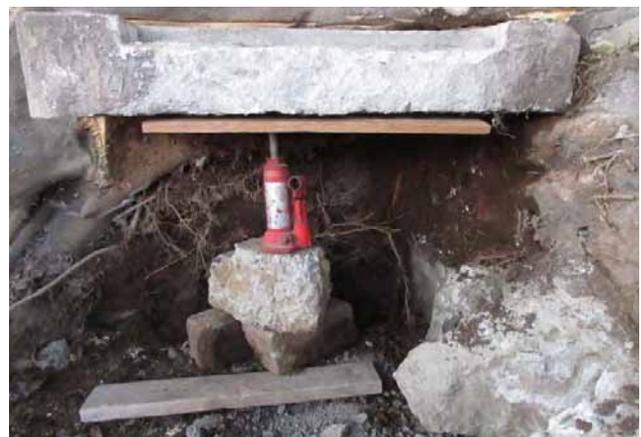
3枚目の基礎石には、樹根が絡みついており、現状のままでの除去は不可能であった。無理に解体すると石を破断損傷させる恐れもあったので、樹根を切断せざるを得ないと判断した。

ジャッキで保持して樹根をカットして解体

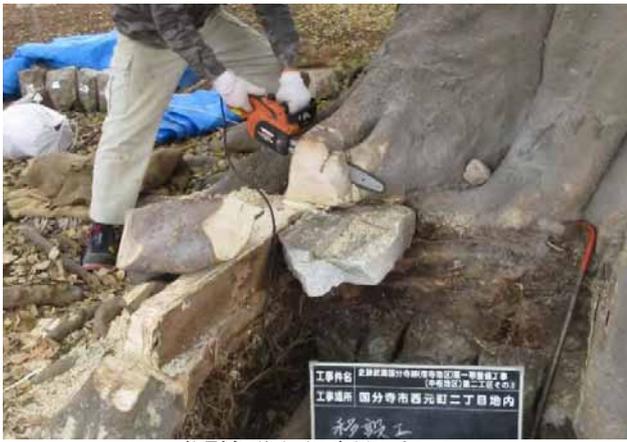
亀裂部分から破断した石

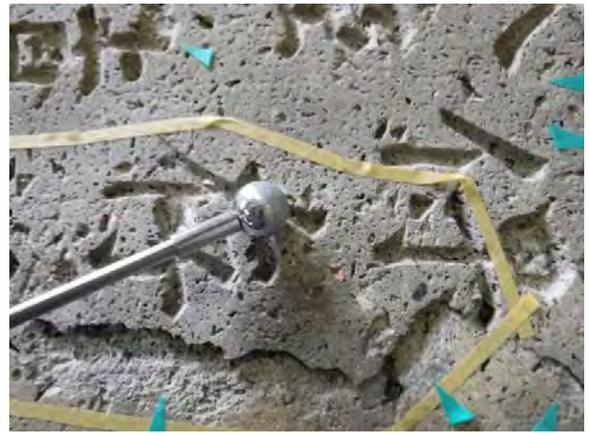
標柱の表面には、亀裂、剥離、表層浮き（表面は健全に見えるが、内部に空洞がある）などが、多数存在していたので、これの修理を行った。

剥離部

注入充填の確認は、打音で行う。空洞時の打音と充填後の打音は、明らかに異なる。注入エポキシ樹脂は、中粘度（ゼリー状）タイプのボンドE-207を注入している。液状低粘度の方が、注入器の圧力を強くかけなくても空洞部に入った時、隅々まで充填されやすい。ただ、目に見えない微細な亀裂や、欠損部から漏れ出て来て、表面を汚す事が多い。その為、流動性はやや落ちるが、液漏れの少ないタイプを静かに注入する事で隅々まで充填できる。これは、作業者の技術の高さに因る。

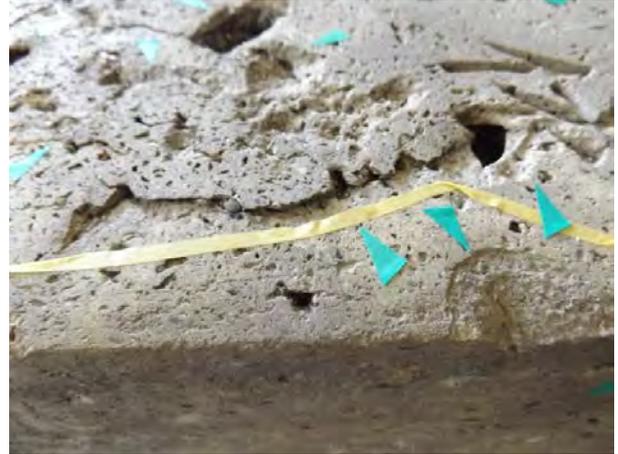
### 1 剥離部の縁の亀裂で、空洞部分とつながっている。

写真では亀裂が大きく見えるが、実際は細く奥行もない

先に、空洞部の注入をしておき、亀裂表面は、アクリル樹脂パラロイドB-72を注入する。エポキシに比べ接着力はやや落ちるが、石表面を汚す事はない。エポキシに比べ遥かに低粘度なので、薄い剥離部や細い亀裂に注入する。

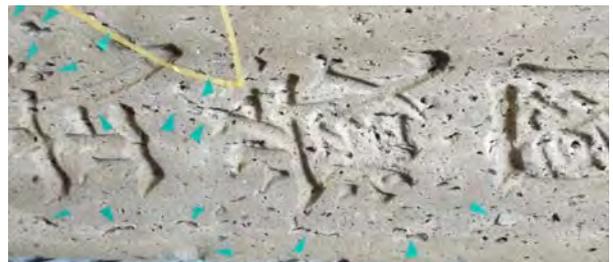
亀裂幅は大きくないが、数か所発生している。発生理由は分からないが、通常の亀裂とした。刻字を避けて亀裂に向けて穴を開ける、穴深さは亀裂を貫通させる、その穴から注入を行う。

通常の亀裂 (▲)

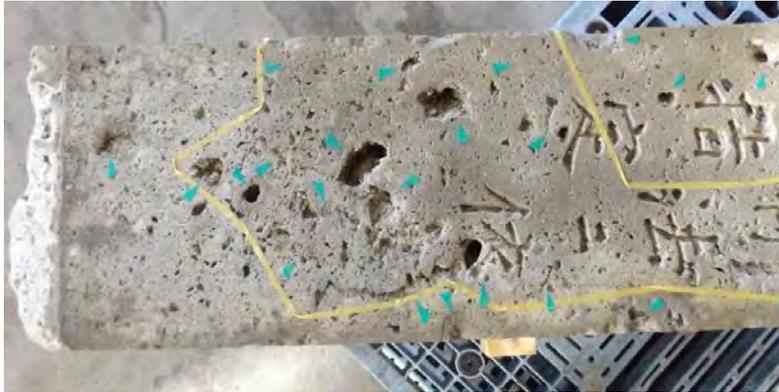
大谷石特有のミソと云われる穴

この時の注入材は、空洞部隔々まで行き渡るように、流動性の高い低粘度タイプ（ボンド E-206）を注入した。一気に注入すると、思わぬ所か漏れ出てきて表面を汚す恐れもあるので、少しづつ注入を繰り返し行った。
