史跡査定本廃寺跡 環境整備事業報告書

2013年3月

鳥取市教育委員会

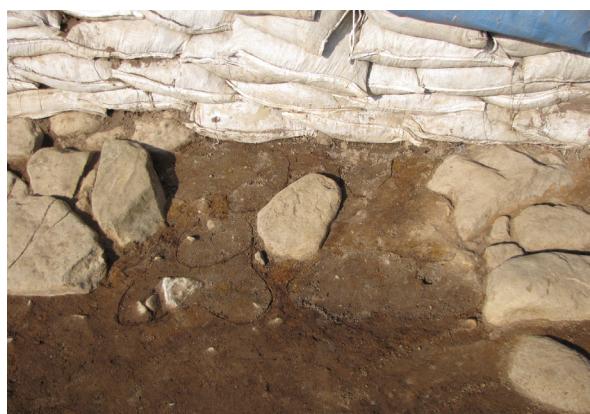
Tr-1石敷き石抜き取り痕

平成17・18年度に実施した金堂南側基壇の東側を約1.4m拡張し、南塔に向けて伸びる畦畔の石積みを含めるような形でトレンチを設定した。調査面積は41.2m²である。既存の石積みは扁平な小型の石材で3段積みが観察され、金堂に近い部分ほど大きな石材が使用されている。表土を除くと第4層にぶい黄褐色粘質土の床土が広がり、さらに掘り進めるとトレンチ内をほぼ水平に堆積する第5～8層、第11、12層を確認した。遺構面と考えている第10層は褐色シルトで、暗褐色の強い沈着が見られ、1～8cm程度の円礫を含み非常に締まっている。トレンチのほぼ中央部に入れた石敷遺構から南塔にかけてのサブトレンチの土層断面を観察すると、第10層下から石敷遺構の石を設置するための掘り方を検出した。このことから第10層は石敷きを敷設後に行われた盛土であると考えられる。トレンチは南塔の掘り込み地業と考えられる範囲まで拡張し、サブトレンチのA-A'断面を精査したが、平成9年度に行われた内容確認調査で確認した南塔の掘り込み地業及び基壇土を確認することはできなかった。第10層はトレンチの西側に向かってわずかに傾斜し、金堂の中央から西側で後世に削平され消滅している。金堂から南塔に向けて伸びる畦畔の石積みはこの第10層を基底面としている。また金堂南側基壇の東端部分には水田耕作時に排水路が敷設されており、精査の結果、石敷遺構の石材を抜き取った痕跡を検出した。

今回の調査では金堂南側の犬走り状の石敷遺構の石材を抜き取った痕跡と石敷遺構の石材を据えつけた後に盛土が行なわれたことが新たに確認された。この盛土内には1cm～8cm程度の小石が混入しており、意図的に混ぜられたものと考えられる。金堂の正面の階段については痕跡を確認できなかったことから、石階段ではなく、木階段であったことが想定される。また南塔心礎の西側は後世に攪乱を受けており、遺構面は遺存していないことが確認された。

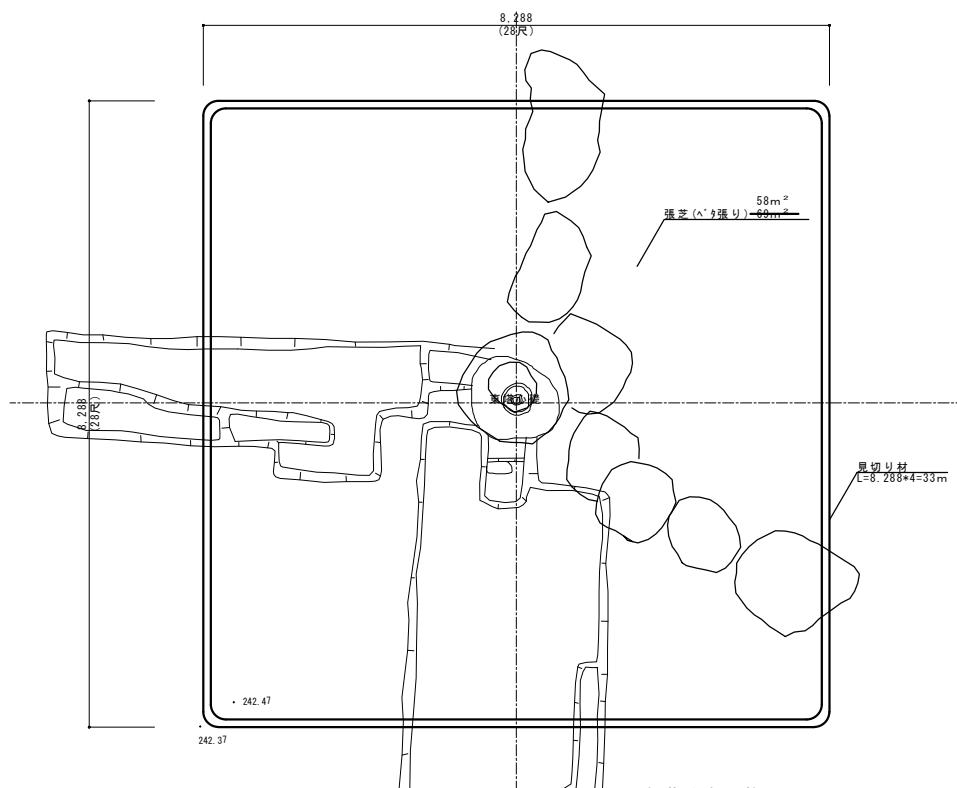
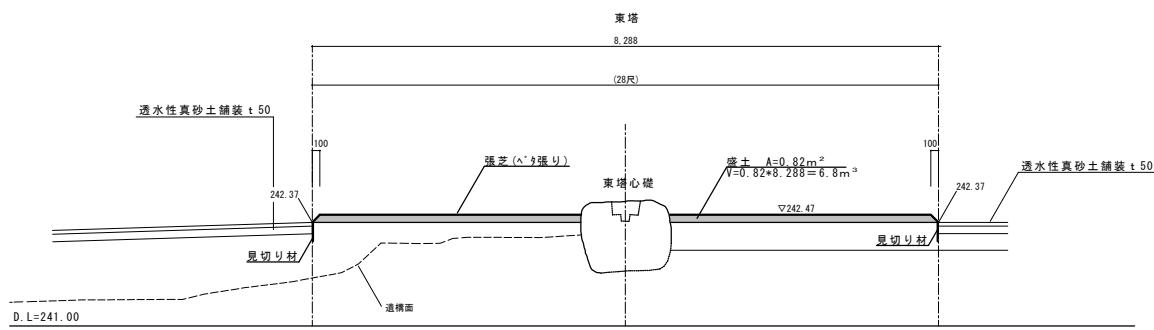
第10図 東塔跡平面図及び断面図

東塔跡は発掘調査の結果、基壇外装や側柱の礎石などが失われているものの、基壇盛土や塔心礎の遺存状況は良好で、基壇の規模は8.2m四方であることが推定された。また南側の基壇面が金堂跡の南側基壇面と揃い、計画的に造営されていたことが確認された。整備では基壇の規模がわかるようにするために真砂土で100mm盛土を行い、芝を張って範囲を明示した。また芝が舗装材に侵食しないようにするために幅125mm、厚さ6mmの見切り材を周囲に巡らせた。東塔心礎は指定当初から露出しているが、経年の劣化が認められないことから石材の保存処理はせず、露出展示を行った。

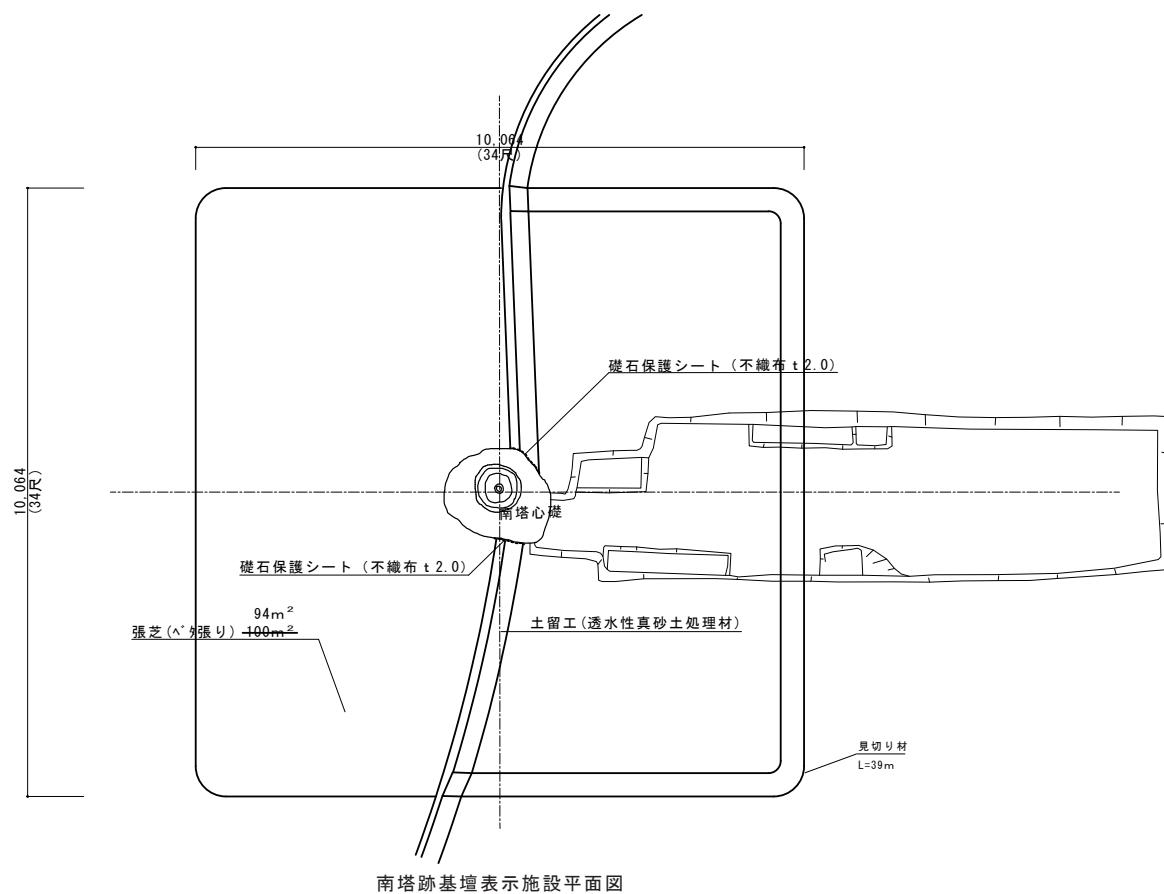
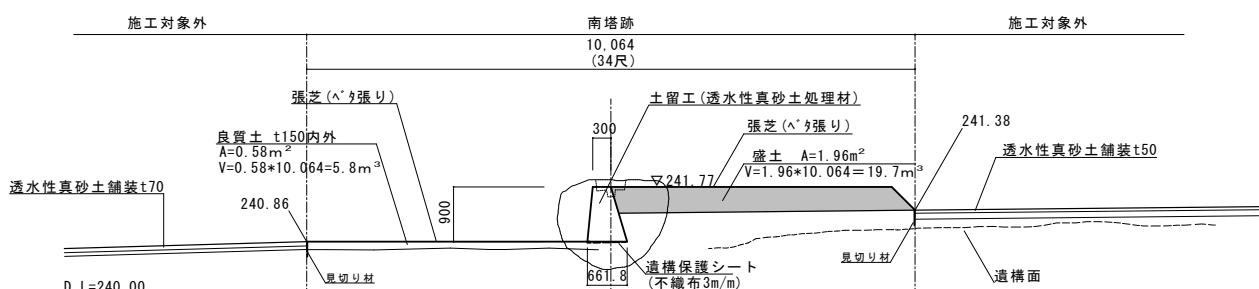
第11図 南塔跡平面図及び断面図

南塔跡は第1次調査の際に心礎の東側部分でわずかな基壇の盛土及び掘り込み地業を検出した。基壇の規模は掘り込み地業の規模から10m四方であることが推定された。また整備前から塔心礎の西側半分は後世の攪乱によってほぼ下部まで見え、西側にわずかに傾いている。整備では、南塔跡の基壇の西側半分は下部まで見えるようにし、芝を張って基壇の範囲を明示し、塔の基壇の東側半分は約400mmの盛土を行い、復元をした上で、芝を張り、範囲を明示した。また芝が舗装材に侵食しないようにするために塔の基壇の周りに幅125mm、厚さ6mmの見切り材を周囲に巡らせた。また南塔跡の基壇を半截したような状態で見せるために、後世に積まれていた畦畔の石積みを除去し、真砂土及びセメント、MR-7を混ぜ合わせた真砂土舗装材を用いて重力式の土留擁壁を作成した。その際、南塔心礎と接する部分については直接舗装材が接しないように不織布を当てている。南塔心礎は指定当初から露出しているが、経年の劣化が認められないことから石材の保存処理はせず、露出展示を行った。

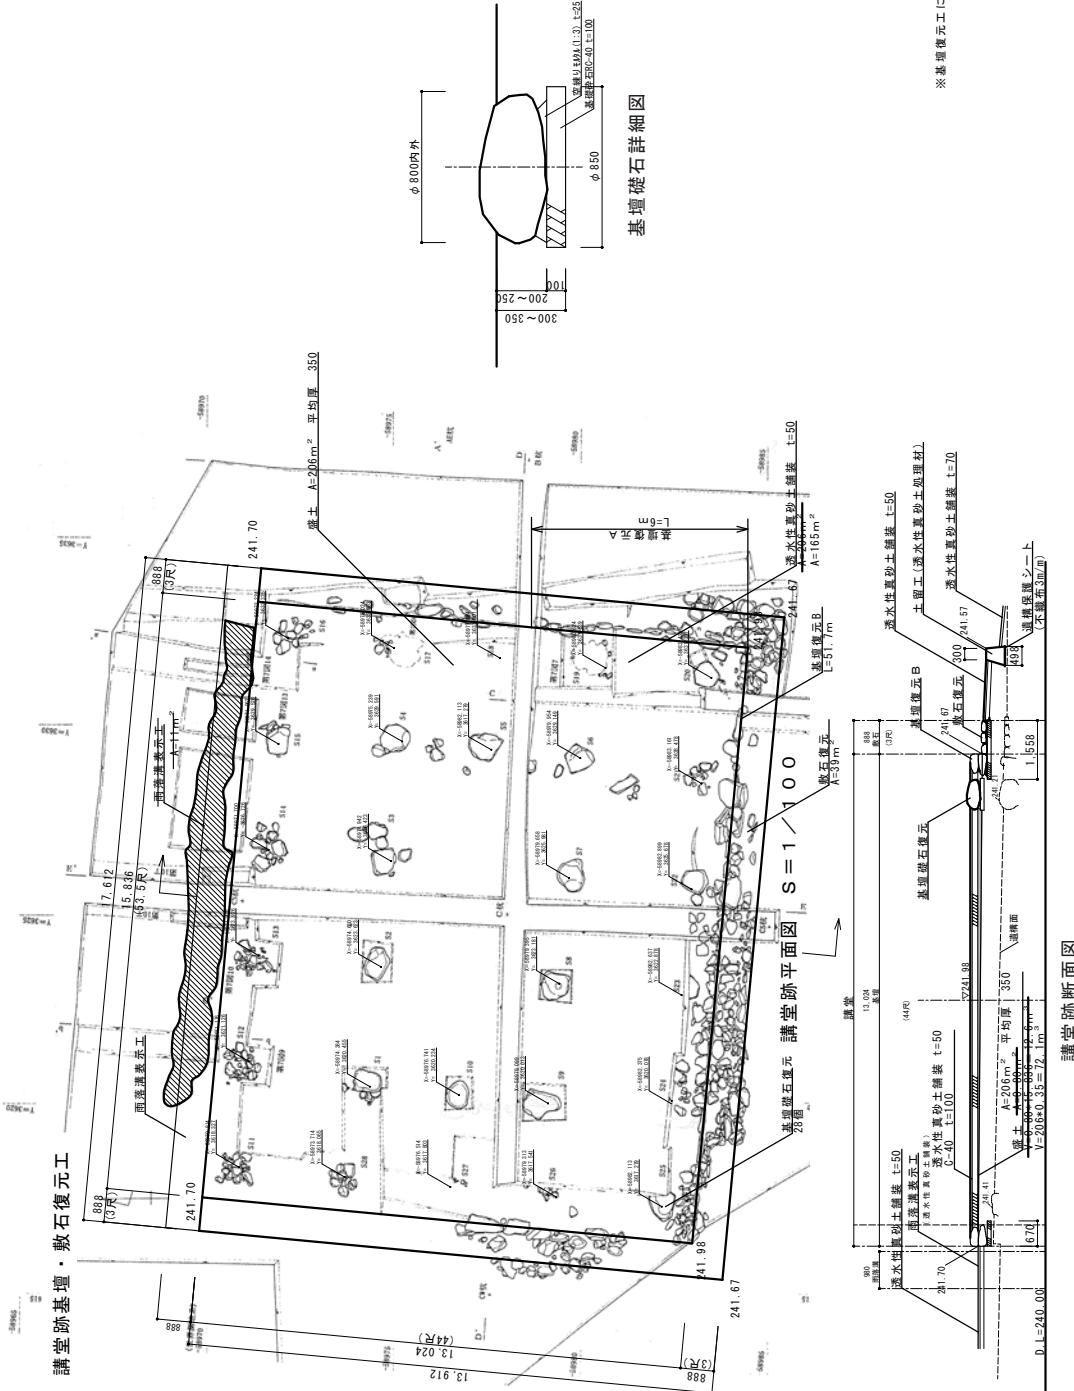
第12図 講堂跡平面図及び断面図

講堂跡は平成17・18年度の発掘調査の際に乱石積基壇・犬走り状の石敷遺構及び礎石・礎石根固の石、礎石を抜き取った痕跡を確認している。当初は露出展示の検討を行ったが、礎石及び基壇上面の遺存状況は良好だったが、基壇外装の石積み及び犬走り状の石敷遺構の遺存状況が良好ではなかったため30cm～40cm程度の盛土を行ったうえで基壇を復元し展示した。復元に用いた石材のすべてが寺院地の整備の際に解体した畦畔の石積みに利用されていたものを作業ヤードに一時保管し、大きさ等を検討しながら再利用した。

礎石は発掘調査の際に確認した14石については座標をもとに元の位置に復元し、根固めの石或いは抜き取りの痕跡を確認した12か所についても座標をもとに元の位置と考えられる場所に復元した。

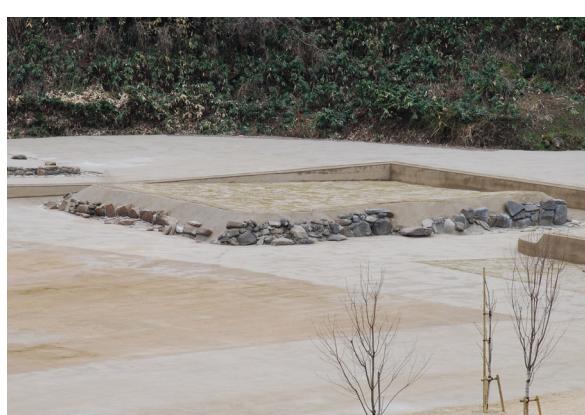
金堂整備

史跡柄本廃寺跡の整備では復元展示と露出展示を行っている。東塔跡及び南塔跡の塔心礎はこれまで露出しており、環境に大きな変化はないが、金堂跡は埋もれていたものを発掘調査で露出させ、石材の保存処理を行っているとはいえ、環境が大きく変化している。今後は経過を観察するしかないが、石材が劣化していく可能性は十分考えられる。委員会の中でも石材の劣化については検討がなされ、劣化の進行が見られた場合は埋戻しを行う必要があると指導を受けている。これは金堂跡のみならず、両塔の心礎にも同様のことが言える。また整備中に起った問題として湧水が挙げられる。

金堂跡は犬走り状の石敷遺構の東側中ほどから北側コーナー部分から湧水が生じていることが判明した。湧水は大雨の後や雪解けの時に生じていることから、整備によって周辺の環境が大きく変わったことが要因として考えられる。今のところ石材の劣化が進行している状況は見られないが、今後何らかの処置を検討する必要があろう。

金堂跡の石材については薬剤を塗布することで保存処理を行ったが、経年の変化が考えられることから、5年～10年程度の間隔で再処理をする必要があると考えられる。また東塔及び南塔心礎は経年の劣化が認められないことから保存処理を行っていないが、今後劣化等が認められれば、埋戻し等の対応を含めてどうするかを関係機関と協議し、史跡の本質的な価値の部分を損なわないようにしっかりと保存に努める必要があろう。
