埋蔵文化財試掘調査報告XVI

香川県内遺跡発掘調査

平成15年3月

香川県教育委員会

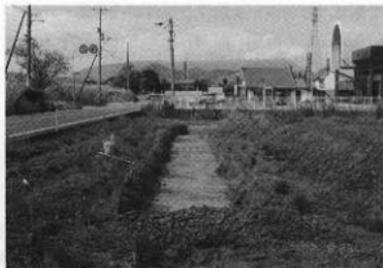
写真3 トレンチ1全景

トレンチ1・2は丘陵の先端部に設定したトレンチで、頂部は削平され、遺構は検出できなかった。丘陵西部・東部の傾斜部では堆積層を確認するもの無遺物層で、それぞれの堆積層上面で遺構を検出していないことから、この部分には元米遺構はなかったものと考えられる。

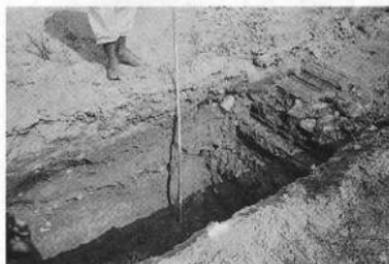
写真4 トレンチ1土層

番号	規模(m)	遺 構	遺 物	地形・土層堆積状況
1	1.5×21.0	なし	なし	旧耕作土の上位に約0.4mの客土がある。下位には0.1～0.2mの単位で粘質土・シルト・砂質となり、地表面から約1.0m下位では砂礫層となる。金倉川の旧流路の堆積と考えられる。最も安定していると考えられる土層④上面で遺構は検出していない。
2	1.5×6.0	なし	なし	Tr ①と堆積状況は同じである。金倉川の旧流路と考えられる。
3	1.5×11.0	なし	瓦	耕作土下位に近世の瓦を含む土層を確認した。この上面で遺構は検出していない。
4	1.5×19.0	なし	瓦	金倉川の旧流路と考えられ、耕作土下位に近世の瓦を含む砂礫層・砂層が堆積する。
5	1.5×13.0	なし	瓦	金倉川の旧流路と考えられ、耕作土下位に近世の瓦を含む砂質土・シルト層が堆積する。

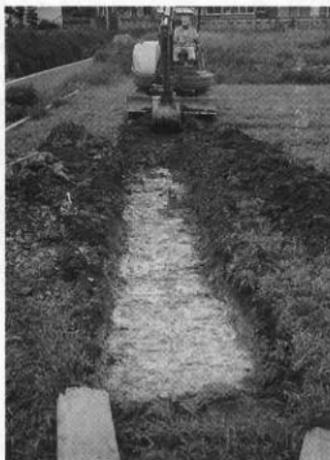
写真12 ①トレンチ

番号	規模 (m)	遺構	遺物	地形・土層堆積状況
①	1.2 × 14.0	ビット1(近世以降か)	なし	耕作土・床土直下で淡黄白色粘土の基盤層。全体に削平顕著。
②	25 × 4.0 0.5 × 5.5	排水溝 1(近代)	京・信楽系陶器碗 1	耕作土・床土直下で淡黄色粘土の基盤層。全体に削平顕著。
③	10.7 × 0.75	なし	なし	耕作土・床土直下で淡灰白色粘土の基盤層。全体に削平顕著。

によって始めて今日のな耕地景観が形成されたといえる。そしてその時期は、①・②トレンチの状況から近世ないし近代と推測される。

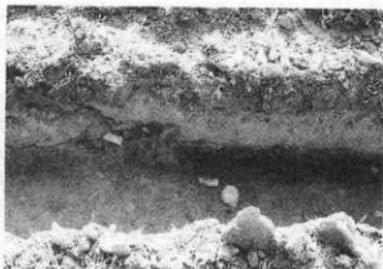
b. 大塚神社古墳 墳丘周辺に9箇所のトレンチを設定した。その結果、現存する墳丘の北・東・西側の②・③・⑤～⑦トレンチにおいて、墳丘を同心円状に開繞する周濠を検出できた。墳丘南側の①トレンチでは周濠は検出されなかったため④トレンチを設定したところ、現墳丘から南方にそって延びる周濠を確認した。また、より南側で設定した⑨トレンチでは東西方向に延びる周濠が検出された。以上の所見から、大塚神社古墳は南に前方部（張り出し）をもつ帆立貝形の前方後円墳であることが判明した。トレンチ設定の都合上、前方部前端は確認できなかったが、周濠幅から逆算すると全長55m前後、

写真 42 大塚②トレンチ周濠土層

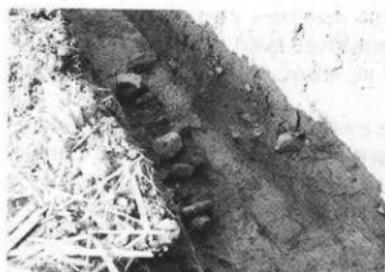
写真 43 大塚③トレンチ後円部墳裾

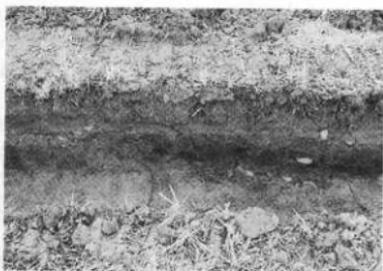
写真 44 大塚④トレンチ周濠土層

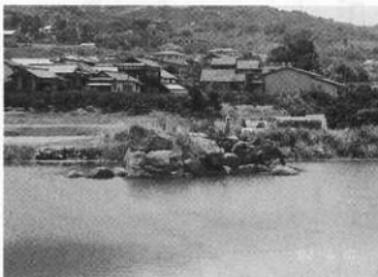
写真 47 大塚池 1 号墳

現状では池水の浸食で墳丘上半が流失し、斜面下方にあたる北東～東側の墳丘基底部も大半が流失している。このため、斜面上方側とやや下方に 3 箇所のトレンチ（②～④トレンチ）を設定した。その結果、②～④トレンチで周溝が検出された。③トレンチでは、東に向かって緩く傾斜する基盤層上に墳丘盛土が認められており、周溝の掘り込みはさほど顕著ではない。②・④トレンチでは盛土は全く認められず、周溝基底部のみが検出される状況であった。こうした所見から、より下方の墳丘東半部では周溝ないし墳裾が遺存している可能性は低いものと判断される。以上のような乏しいデータであるが、一応想定される墳丘径は約 25 m となる。1 号墳の北側には、頂部に凝灰角礫岩の大石が 3 個置かれた低い盛り上がり（径 10 m 前後）が認められるが、これは 1 号墳の石材等を寄せ集めたものと考えられ、古墳ではない。

1号墳石室の精査は、調査の目的上、今回は行わなかったが、若干の所見を述べておく。石室は全長12.8m、玄室長6.2m・同幅2.5m・同高2.75m以上、羨道長6.6m・同幅1.7m・同高2.0mを測る大型の横穴式石室である。玄門部が内側に突出せず、長大な玄室をもつこと、使用石材（凝灰角礫岩）が大型で2～3段の壁面構成をとること、などから畿内の大型石室に近似した形態といえる。玄室・羨道ともに、床面には安山岩を主体とした角礫が多量に認められる。なお石室の現状は、かなり損壊が目立つ。天井部の大半は戦後の南海地震の際に落下したといわれており、袖石など側壁にも劣化による亀裂・欠損が顕著である。また羨道前端の側壁は、池水の浸食により基底部が露出して浮き上がりつつある。

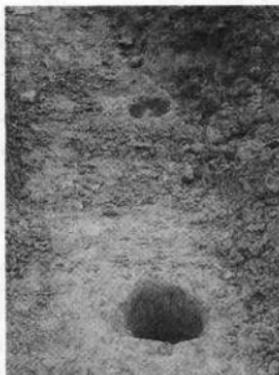
写真 50 常政工区⑨トレンチ検出遺構
