埋蔵文化財試掘調査報告XXIX

平成 27、28 年度 香川県内遺跡発掘調査

香川県教育委員会

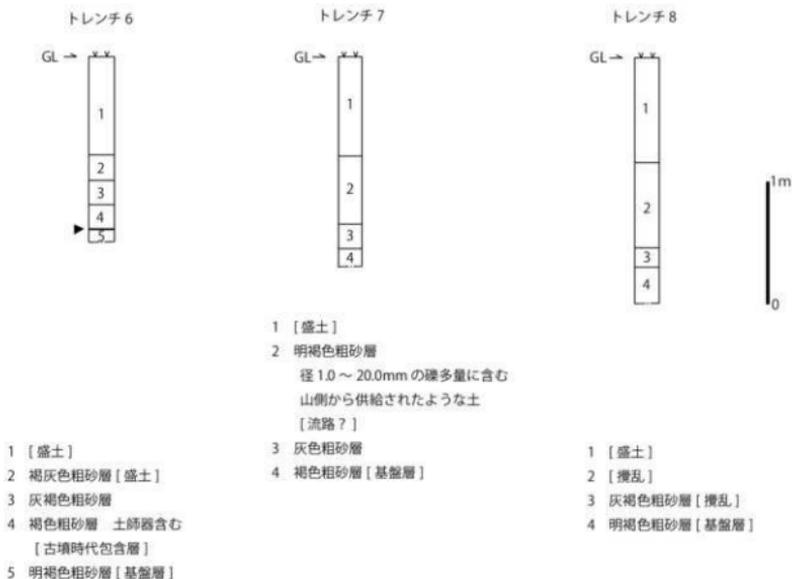
図3 トレンチ6～8 断面柱状図

番号	規模 (m)	遺構	遺物	所見
6	1.5 × 1.5	包含層	土師器喪	地表面から 140cm 下で遺物包含層を確認した。
7	1.5 × 1.5	なし	なし	地表面から 80cm 下で、山側から供給されたと思われる粗砂層を確認した。遺物は出土していない。
8	1.5 × 1.5	なし	なし	地表面から 170cm 下まで盛土と攪乱が堆積。その下面で基盤層 (明褐色粗砂層) を確認した。遺構、遺物は確認していないが、存在していたとしても攪乱により破壊されていると推測できる。

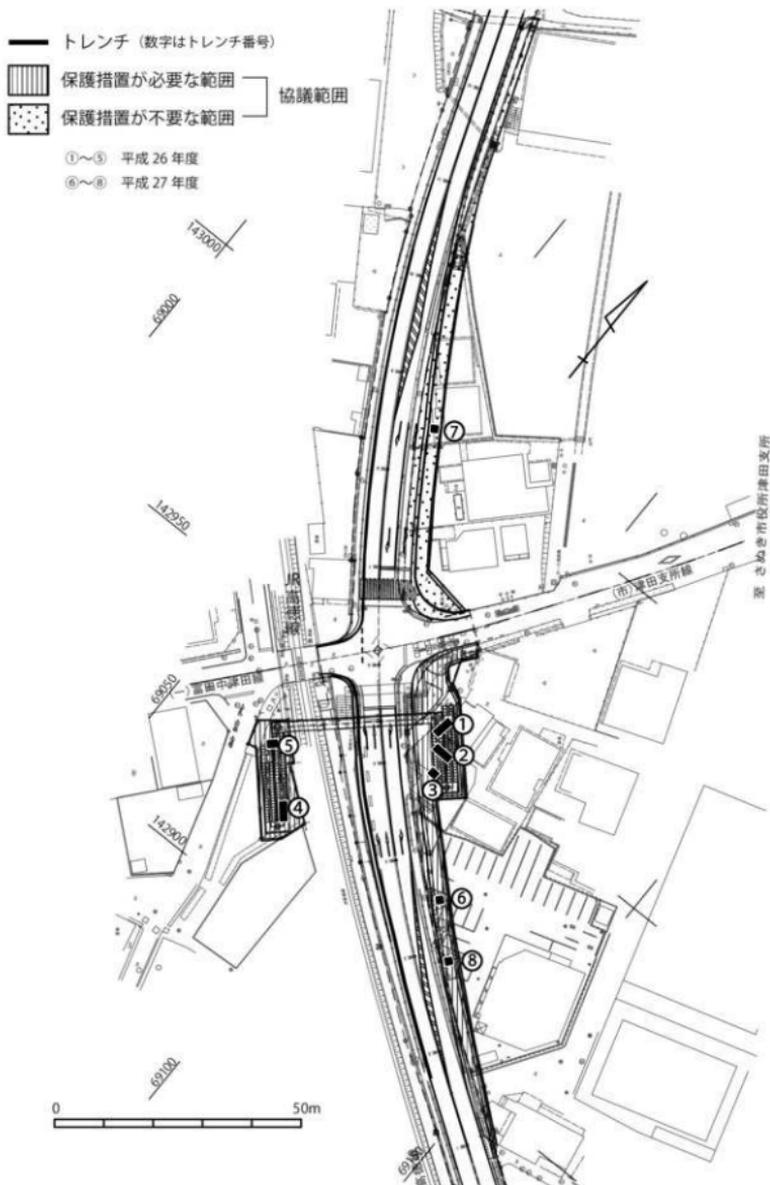
図4 トレンチ配置及び取扱図

対象地の南東側の6トレンチで古墳時代前期の土師器甕を含む包含層を確認した。平成26年度に確認調査を行った隣接地では（1～3トレンチ）、古墳時代前期の遺構、遺物（土師器壺・甕）、包含層を検出している。6トレンチの包含層は、1～3トレンチから連続するものと思われる。6トレンチ包含層検出面の標高は1～3トレンチに比べて低いため、1～3トレンチから6トレンチにかけて下る地形を復元できる。対象地北西側の7トレンチでは、地表面から80cm下で粒形の大きな粗砂層を70cmの厚さで確認した。流路堆積層と思われるが、遺物が出土していないため生成時期は不明である。北西の7トレンチ周辺は、戦前の高徳線敷設や戦後の国道11号整備によって1～2m嵩上げされており、対象地外の範囲も含めて旧地形を検討すると、市道から北西側は南東側に比べてかなり低くなると推測できる。7トレンチにまで遺構や包含層が広がらないのは、地形的な要因によるのだろう。

以上の結果、「トレンチ配置及び取扱図」のとおり、周知の埋蔵文化財包蔵地「神野遺跡」の範囲内にあたる市道交差点以南について、事業実施に先立ち文化財保護法に基づく保護措置が必要である。

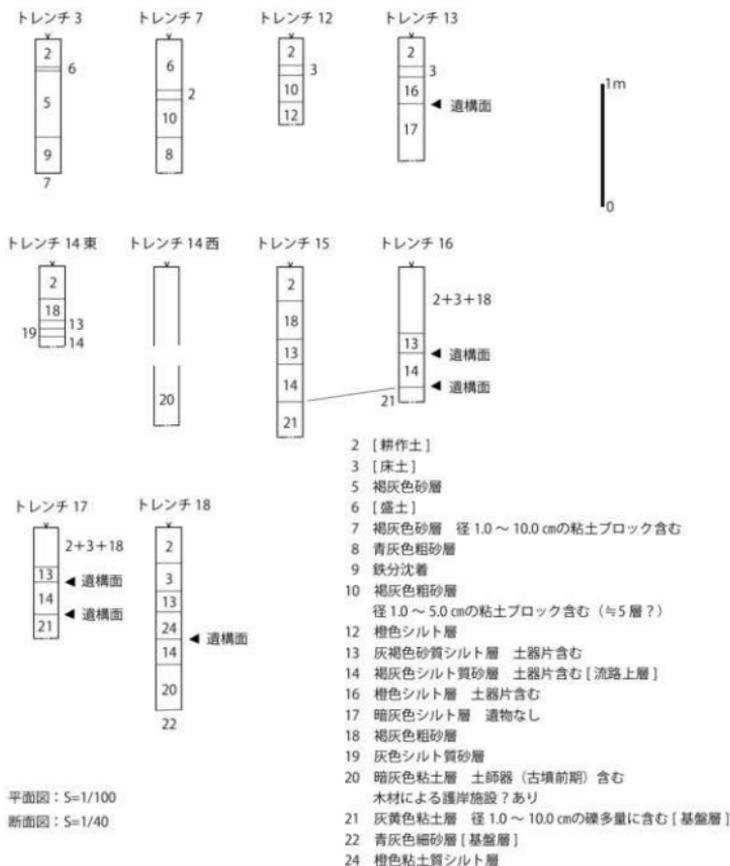
図6 トレンチ柱状図・平面図

国道 318 号に隣接する箇所では流路と柱穴を確認した。流路下層（17・20 層）には古墳時代前期の土師器が含まれ、18 トレンチでは層位不明ながら中世の土師質土器が出土している。よって流路の埋没時期は、中世にまで降る可能性も有しながら古墳時代前期中心と判断できる。流路の東側の肩部では木材（枝、転用材?）が集中して出土した（トレンチ 13・14・18）。性格の迫及はできなかったが、3 本のトレンチで確認されていることから、護岸状の施設の可能性が考えられる。

流路の西側では流路上層に連続する層（14 層）の下面で安定した灰黄色粘土層が広がり、柱穴を検出した（16・17 トレンチ）。遺物が出土していないため時期特定は難しいが、流路の出土遺物や埋土の状況からは古墳時代前期の柱穴である蓋然性が高い。

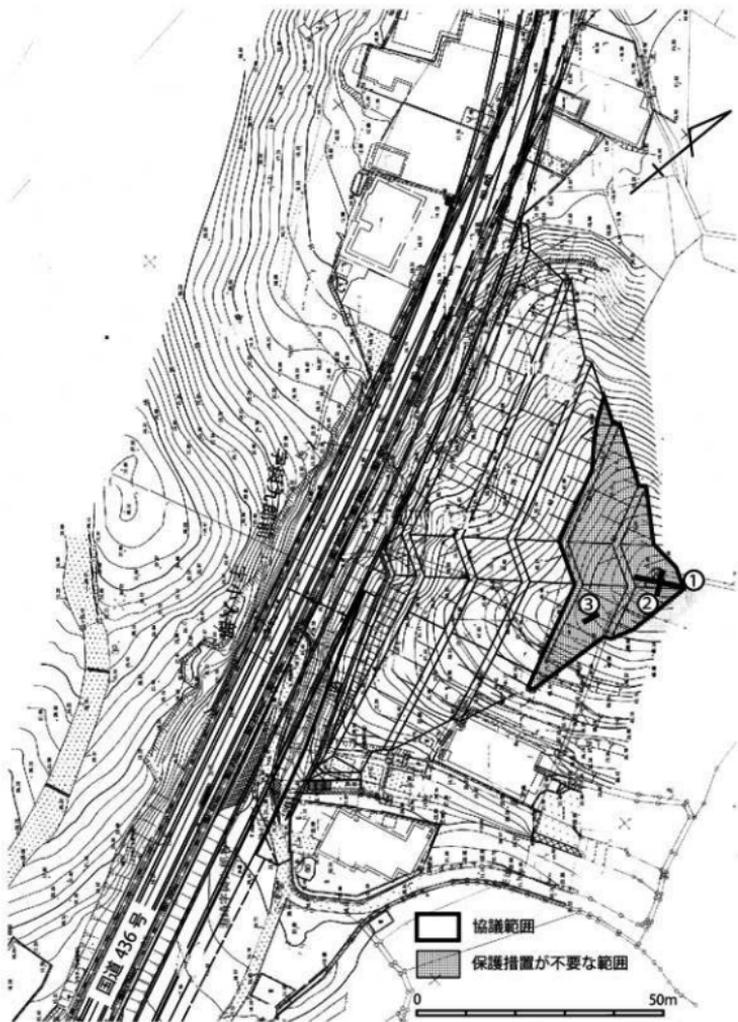
図9 トレンチ配置及び取扱図

図に示すように尾根頂部および尾根上に 1～3 トレンチを設定した。各トレンチとも表土直下に基盤層が現れ、包含層・遺構・遺物とも発見されなかった。

今回の調査対象地については、埋蔵文化財包蔵地は存在しないため、文化財保護法に基づく保護措置は不要と判断する。

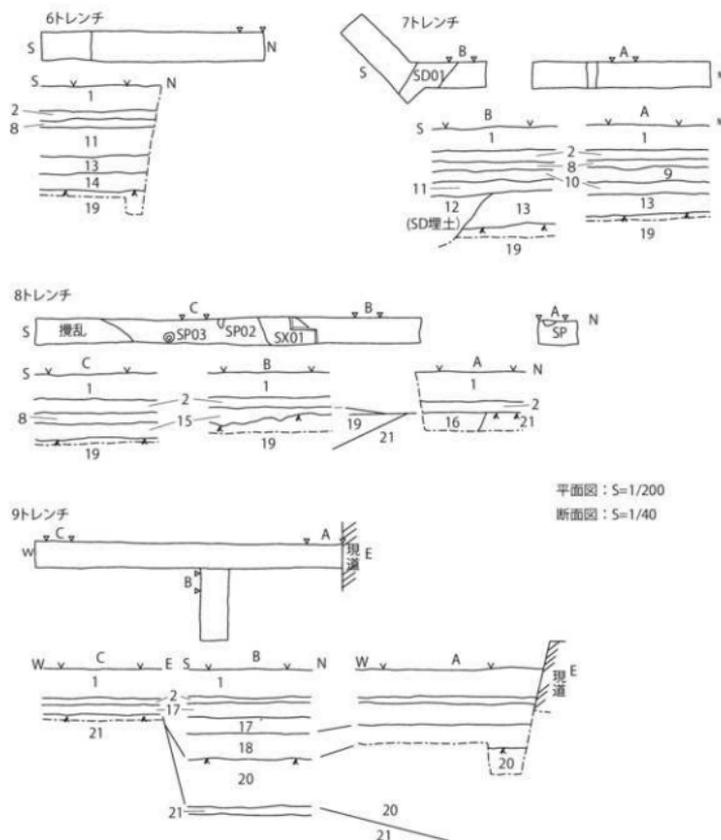
図 12 トレンチ平面図・柱状図（2）

8・9トレンチでは耕作土直下で安定した基盤層を認め（砂礫層・黄色系シルト）、古代のピットや古墳時代の竪穴建物等の遺構が高密度に展開する。基盤層は南に向けて緩やかに傾斜し、7トレンチ以南では基盤層上面の遺構は未検出ながら、基盤層上面に弥生時代後期～終末期の土器を包含する遺物包含層が厚く堆積する。完形に近い土器もあり、遺物密度も比較的高い。弥生遺物包含層の上位には現景観を形成する埋積土が堆積し、埋積過程において古代後半期であろう水田層と条里施工前の溝状遺構を検出した（7トレンチ）。さらに、5トレンチでは埋積完了後に開削された大規模な溝状遺構を認める。幅 4 m 以上、深度 0.5 m を測り、条里地割に沿った東西方向の主軸方位を示す。最上層から古代末～中世初頭の遺物が出土しており、層序関係を考慮すると、中世後半期に開削された灌漑用の基幹水路と考えられる。法敷寺跡の北辺を画する大東川を東に延伸した位置にあり、現位置への固定以前の大東川から派生した水路ないしその前身となる基幹水路と考えられる。なお、1～4トレンチでは厚く堆積した埋積土から少量の弥生土器が出土するが、5～7トレンチで検出した弥生包含層は確認できず、遺構も稀薄な状況であった。

一方、安定した基盤層を検出した 8・9トレンチ以北の 10～18トレンチでは、おそらく中世段階と考えられる旧河道の氾濫原の埋土となる軟弱な砂礫層が厚く堆積する。旧河道の営力によって、8・9トレンチで確認した元来の基盤層の大部分は失われたと判断できるが、15トレンチでは埋没中洲状に基盤層を検出した（砂礫層と黄色系粘質土）。氾濫による削平を逃れた安定した基盤層であるが、遺構は認められず、その上面は顕著な削平を受けた状況が想定できる。

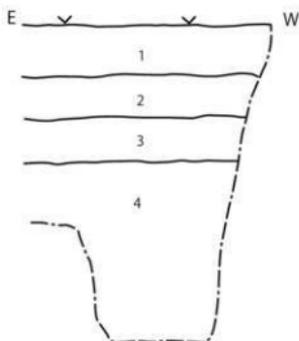
図 16 トレンチ平面図・断面図 (2)

- 1 表土(耕作土)
- 2 灰色粘土
(江戸期の遺物包含)
- 3 黄茶褐色粗砂
(中世遺物包含)
- 4 灰色粗砂
(遺物未確認、湧水顕著)

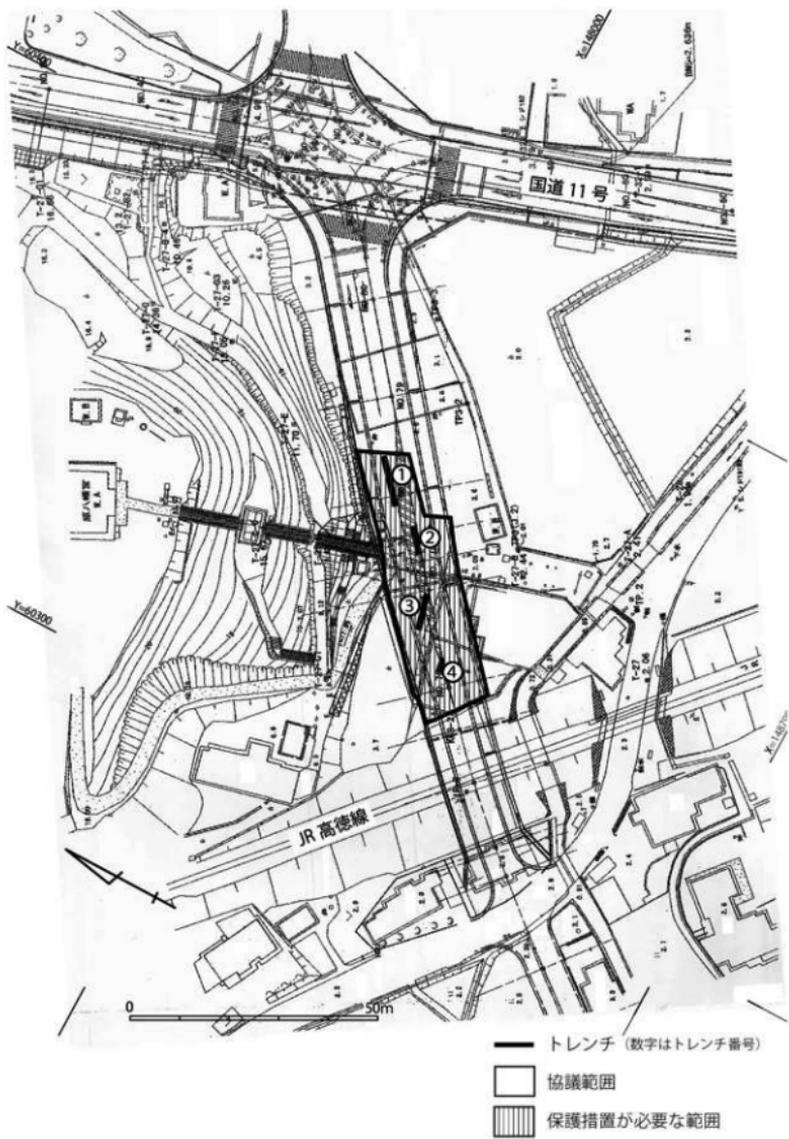
図 17 トレンチ配置及び取扱図

近世期に属する遺構は旧幡羅八幡神社境内地で検出でき、平成25年度に確認された旧愛染寺の隣接地となる。1トレンチでは高密度に分布し、出土遺物も一定量を数える。遺構の所属時期は17世紀前半代と江戸後期の2時期あり、過去の試掘調査で検出された時期にほぼ合致する。愛染寺は幡羅八幡神社の別当寺であり、両者は密接に関連し、遺構の帰属時期を考慮すると、1・2トレンチで検出した近世期に属する遺構は、愛染寺に関連するものと考えられる。

中世包含層はすべてのトレンチで検出した。丘陵裾から南に傾斜する旧地形に沿って厚く堆積し、土師質土器小皿・杯・鍋、須恵器杯、瓦器碗、東播系須恵器鉢などが出土し、上面の近世遺構からは土鍾や常滑焼の裏を転用した円盤状土製品も出土する。出土遺物はおおむね13～14世紀代となる。平成25年度の試掘調査結果を踏まえると、中世期以前には砂堆の背後に海が湾入していたが（内海）、中世

以上の結果、別図に示した今回の対象地の全域について、事業実施に先立ち文化財保護法に基づく保護措置が必要と判断できる。その内容や地形の連続性を考慮すると、隣接する「房前遺跡(ふさざきいせき)」の範囲に含めることが適当と考えられる。なお、愛染寺に関連した近世期の遺構(※2)が展開する範囲(第1面)は303.03㎡を測り、弥生時代ないし中世期に属する遺物の回収及び港湾施設と関連した旧地形の調査が必要な範囲は791.93㎡を測る(第2面)(※2)。

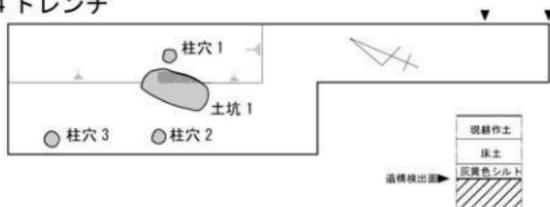
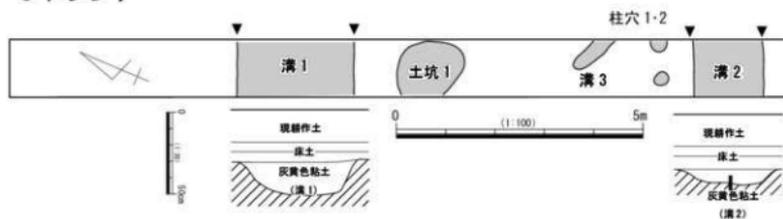
図 19 トレンチ平面図・柱状図

番号	規模 (m)	遺構	遺物	所見
1	31 × 1.2	なし	なし	高位段丘斜面に設定。遺構検出面は極度に削平を受けており、花崗土による盛土が厚くみられる。
2	9 × 1.2	溝 1	なし	高位段丘斜面に設定。遺構検出面は削平を受けているものの、高位段丘裾部に沿って南東から北西方向に延びる溝を 1 条検出。
3	17 × 1.2	包含層	土器片	高位段丘斜面に設定。花崗土による盛土が厚くみられるが、その下位で 2 トレンチの溝埋土に類似した遺物包含層を確認。
4		柱穴 3・土坑 1	須恵器 (9 世紀) 陶器片	高位段丘上に設定。トレンチ北部で柱穴群と土坑を検出。土坑は灰黄色粘土で埋没しており、9 世紀代の須恵器皿が出土。柱穴は焼土・炭化物をやや多く含む灰褐色粘土を埋土にもつ。
5	20 × 1.2	柱穴 6・溝 3	土師器	高位段丘上に設定。トレンチ中央部から北部で溝・柱穴群を確認。溝 1 のみ灰褐色シルトの埋土で、他の遺構は 4 トレンチの土坑と同じ灰黄色粘土を埋土にもつ。
6	4 × 1.2	なし	なし	高位段丘斜面に設定。遺構検出面は極度に削平を受けており、花崗土による盛土が厚くみられる。
7	4 × 1.2	なし	なし	高位段丘斜面に設定。遺構検出面は極度に削平を受けており、花崗土による盛土が厚くみられる。
8	20 × 1.2	柱穴 2・溝 3・土坑 1	土師器	高位段丘上に設定。トレンチ中央部で溝・柱穴群を確認。すべての遺構が 4 トレンチの土坑と同じ灰黄色粘土を埋土にもち、溝 1 から古代とみられる土師器製の駒部片が出土。

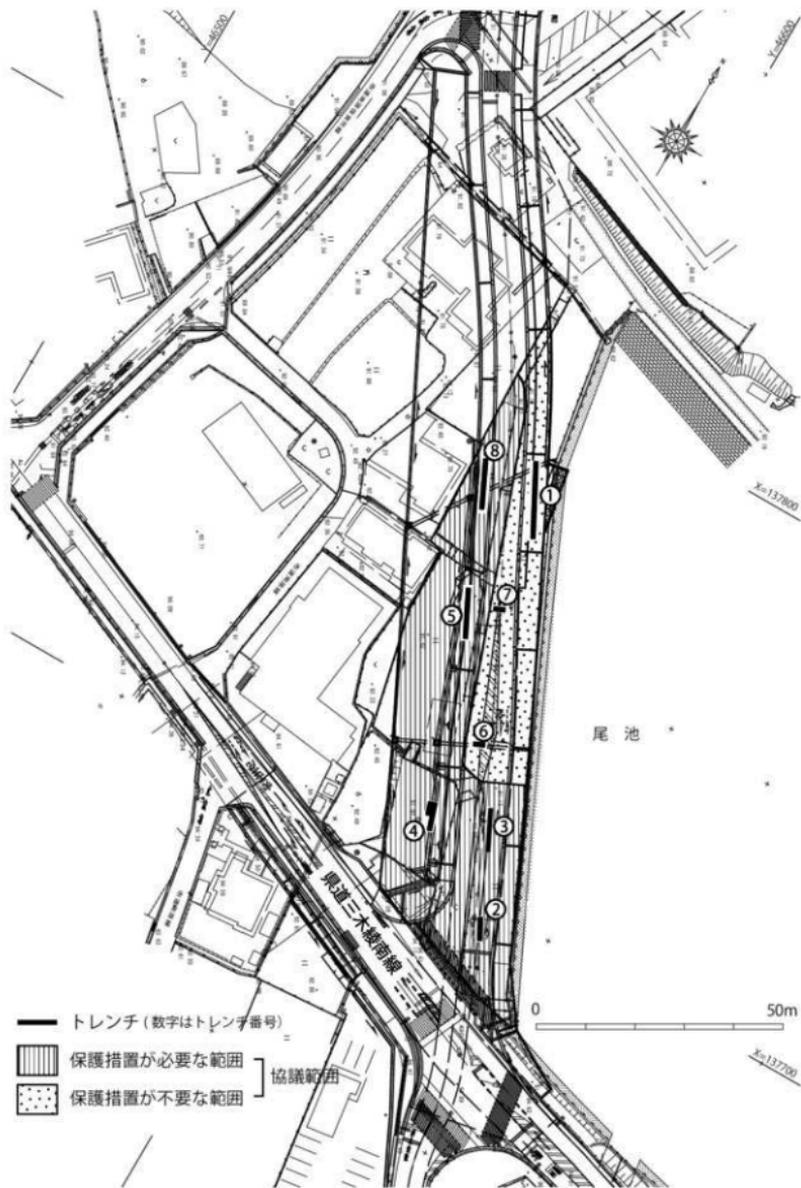
図20 トレンチ配置及び取扱図

高位段丘上に設定した4・5・8トレンチでは、古代（9世紀）を中心とする柱穴・溝などの遺構を広く確認した。これらは高位段丘面上に所在する古代集落の存在を示すと考えられる。高位段丘斜面に設定した1～3・6・7トレンチでは、南部の2・3トレンチにおいて溝・包含層を検出したものの、北部の1・6・7トレンチでは極度の削平と花崗土による二次的な盛土などの地形変化が顕著に認められた。5・8トレンチで確認された高位段丘上の遺構は、6・7トレンチの見所から東側の高位段丘斜面へ延びる様子はみられない。

以上の結果から、今回の調査対象地については、「トレンチ配置及び取扱図」に示す2,077㎡について横井南原遺跡として、事業実施に先立ち文化財保護法に基づく保護措置が必要である。
