# 史跡柄本廃寺跡 環境整備事業報告書

二〇一三

整備後指定区域内全景

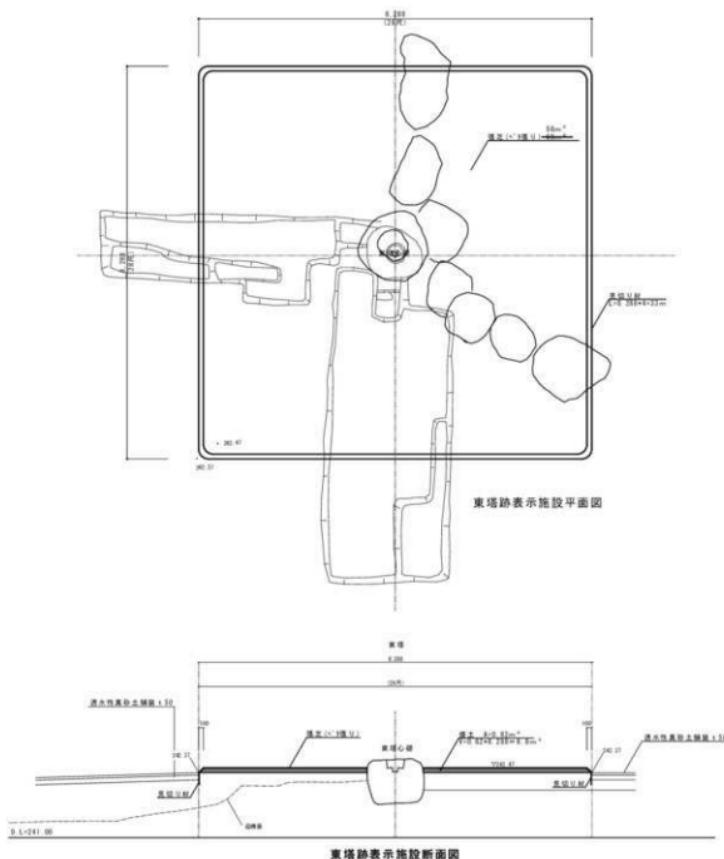
第10図 東塔跡平面図及び断面図

東塔跡は発掘調査の結果、基壇外装や側柱の礎石などが失われているものの、基壇盛土や塔心礎の遺存状況は良好で、基壇の規模は8.2m四方であることが推定された。また南側の基壇面が金堂跡の南側基壇面と揃い、計画的に造営されていたことが確認された。整備では基壇の規模がわかるようにするために真砂土で100mm盛土を行い、芝を張って範囲を明示した。また芝が舗装材に侵食しないようするために幅125mm、厚さ6mmの見切り材を周囲に巡らせた。東塔心礎は指定当初から露出しているが、経年の劣化が認められることから石材の保存処理はせず、露出展示を行った。

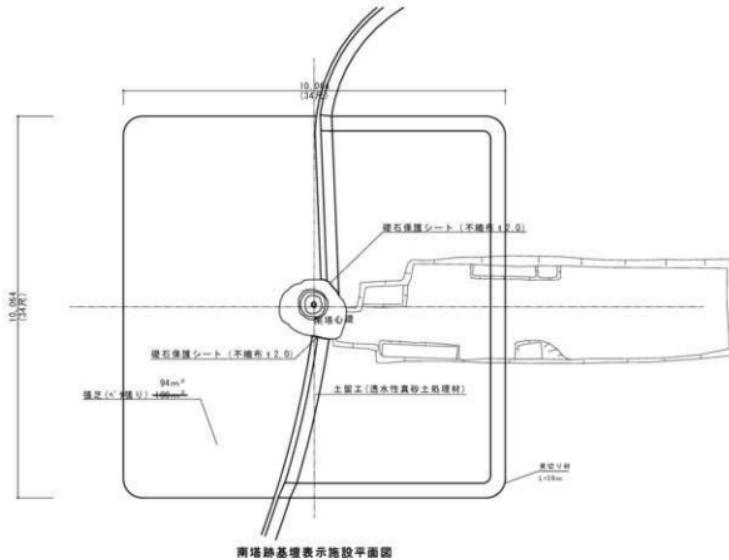
第11図 南塔跡平面図及び断面図

南塔跡は第1次調査の際に心礎の東側部分でわずかな基壇の盛土及び掘り込み地業を検出した。基壇の規模は掘り込み地業の規模から10m四方であることが推定された。また整備前から塔心礎の西側半分は後世の攪乱によってほぼ下部まで見え、西側にわずかに傾いている。整備では、南塔跡の基壇の西側半分は下部まで見えるようにし、芝を張って基壇の範囲を明示し、塔の基壇の東側半分は約400mmの盛土を行い、復元をした上で、芝を張り、範囲を明示した。また芝が舗装材に侵食しないようにするためには塔の基壇の周りに幅125mm、厚さ6mmの見切り材を周囲に巡らせた。また南塔跡の基壇を半蔵したような状態で見せるために、後世に積まれていた畦畔の石積みを除去し、真砂土及びセメント、MR-7を混ぜ合わせた真砂土舗装材を用いて重力式の土留擁壁を作成した。その際、南塔心礎と接する部分については直接舗装材が接しないように不織布を当てている。南塔心礎は指定当初から露出しているが、経年の劣化が認められないことから石材の保存処理はせず、露出展示を行った。

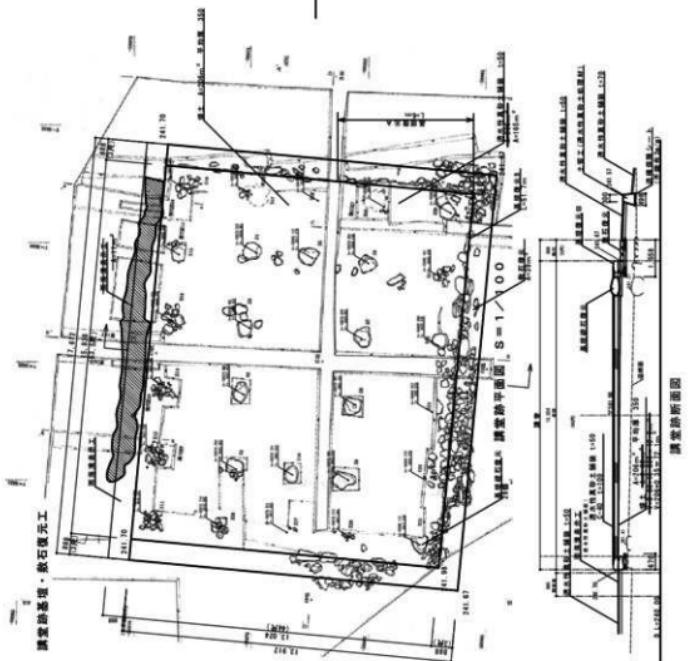
第12図 講堂跡平面図及び断面図

講堂跡は平成17・18年度の発掘調査の際に乱石積基壇・犬走り状の石敷遺構及び礎石・礎石根固の石、礎石を抜き取った痕跡を確認している。当初は露出示展示の検討を行ったが、礎石及び基壇上面の遺存状況は良好だったが、基壇外装の石積み及び犬走り状の石敷遺構の遺存状況が良好ではなかったため30cm～40cm程度の盛土を行ったうえで基壇を復元し展示した。復元に用いた石材のすべてが寺院地の整備の際に解体した畦畔の石積みに利用されていたものを作業ヤードに一時保管し、大きさ等を検討しながら再利用した。

礎石は発掘調査の際に確認した14石については座標をもとに元の位置に復元し、根固めの石或いは抜取りの痕跡を確認した12か所についても座標をもとに元の位置と考えられる場所に復元した。

基壇面には10cmの碎石を敷いたのち、真砂土及びセメント、MR-7を混ぜ合わせた透水性真砂土舗装で施工した。
