金井下新田遺跡出土鹿角集積について

鹿角の調査と保存処理の記録

関 邦 一

(公財)群馬県埋蔵文化財調査事業団

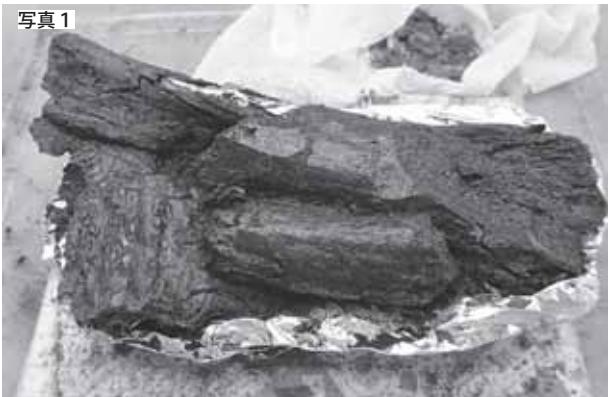
写真1 鹿角 1-37他保存処理中 反転クリーニング

最初に鹿角表面を、ラップで覆い表面を保護。その上から、アルミ箔を当てて抑える。このアルミ箔を複数回重ね、遺物の形状に、合わせたトレイを作成する。なお、このアルミ箔は、事前にクシャクシャにしたのち広げ、柔らかくしたものを使用した。その後、アルミ箔ごと遺物を反転し、反対面のクリーニングを行った。(写真1)

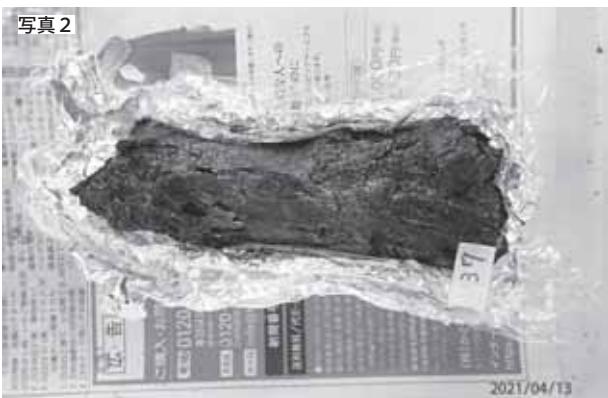
写真2 鹿角 1-37半浸漬含浸中

次に、このアルミ箔・ラップを、簡易含浸層として使用し、PEGの含浸を実施した。ただし、通常の含浸法のように、溶液に完全に漬け込んだ場合、鹿角が崩れる恐れがあるため、遺物表面が出るかぎりぎりの状態で、漬け込み(写真2)、60℃に設定の恒温乾燥機中で、徐々に濃縮していく方法をとった。最初は、PEG40%水溶液を使用し、定期的に、乾燥機から取り出し点検、表面のPEGが少なくなった段階で、PEG溶液を追加塗布した。PEGは乾燥機内で、徐々に濃縮される。濃縮により、表面のPEG溶液が減るため、定期的に観察の上、必要により、PEGを追加することとした。この作業は、定期的に見守る必要があるため、朝作業を開始、夕方には取り出し保管した。これを繰り返し濃縮が進むと、夕方乾燥機から取り出し、常温に戻した段階で、表面のPEGが、固化してくる。ただし、翌日には、鹿角内部に残留する水分で、PEG濃度が下がり、再度液状となる。この工程を数回繰り返すと、翌日になっても、PEGが固化したままになり、

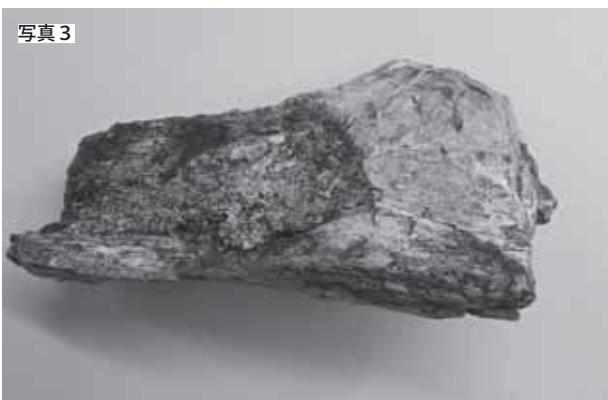
鹿角 1-46 は、分岐部の 3 方向に、切断痕跡を有する資料である。この資料では、角座側切断部から、幅 3.5 cm 長さ 6 cm に渡り、はぎ取るように縦裁し、反対面の分岐部を削り平坦に整形している。(写真 3・4)

写真3 鹿角 1-46出土上面の加工痕跡

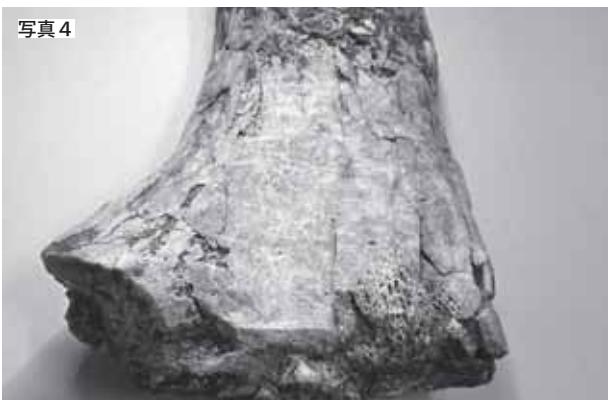
写真4 鹿角 1-46出土下面の加工痕跡

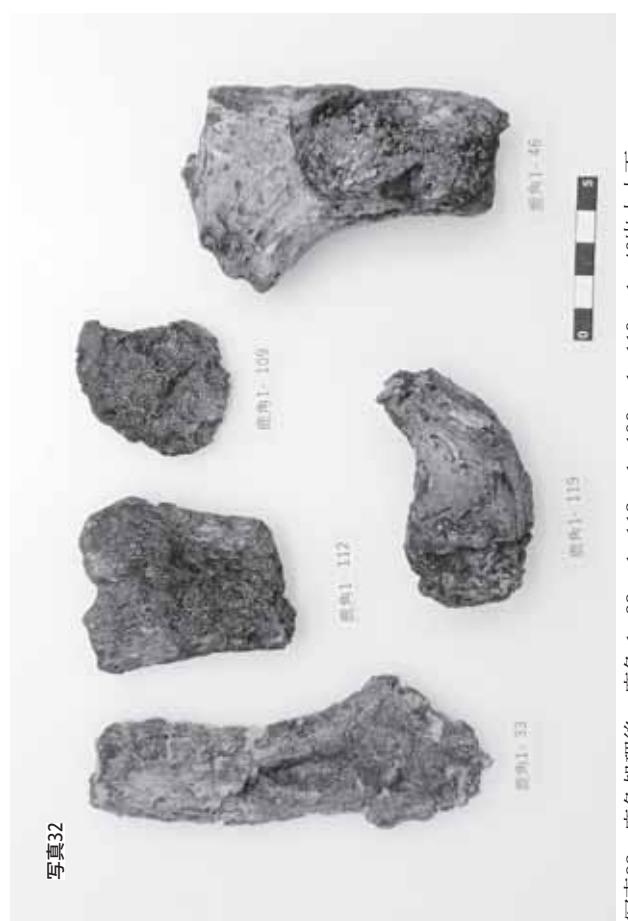
写真32 鹿角処理後 鹿角1-33・1-112・1-109・1-119・1-46出土上面

ブロック	No.	部 位	特 徴	写 真
鹿角 1	46	分岐部	鹿角分岐部の加工品。角座側端部は幅3.5cm程で周囲から切り込み切断した痕跡が残る。枝角・幹部とも切断基部から8~9cmで切断されている。幹部から分岐部にかけて厚みをそろえ平にするかのように表面を削りこんでいる。そのため幹側端部では削り込みにより一部に内側の海綿質が表面に見えている部分もある。この反対側の面では表面の削り加工は見られないが、基部側から幅3.5cm長さ6cmにわたり表面を削ぎ取るように割っている。この割られた破片を検索したが鹿角集積の資料内では見つからなかった。	写真32・33
鹿角 1	49	不明	出土時から劣化が著しく、取り上げて下面を観察しても、鹿角の破片と判定できるのみで詳細は不明。4×5cmの範囲で鹿角破片が残存している。	
鹿角 1	50	分岐部	No.50は51と重なり貼り付いたような状態で出土。鹿角分岐部と見られるが幅4.5cmに対し厚さは1cmと薄くつぶれた状態で表面の劣化も顕著で詳細不明。	写真17
鹿角 1	51	分岐部・枝角	鹿角分岐部で枝角も残る。角座側は幅4.5cm程で切断痕跡が残る。幹側は基部から5cm程で斜めに切断し切断痕跡も残る。枝角は長く伸び先端部は確認できないが切斷されていないと思われる。No.50同様最大厚さが1.5cmと潰れている。	写真17
鹿角 1	52	分岐部	出土表面では角溝・角歯とも全く確認できなかったが、出土下面では角溝・角歯とも明瞭に残り、鹿角分岐部と判断できる。劣化が著しく厚さは最大でも0.5cm程で切斷痕等は確認できない。	写真36
鹿角 1	53	不明	鹿角の破片で有るが、劣化が著しく詳細は不明。	
鹿角 1	54	角幹	鹿角幹部の長さ8.5cm幅3cmほどの破片で、端部には端部に切斷痕が載るが、反対側の端部では確認できない。	
鹿角 1	101	角幹	鹿角幹部で出土上面では縦裁された面が見られ、下面では角溝・角歯が残存し端部には切斷痕が残る。反対側端部へ向かい厚さと幅を減じ剥ぎ取るように縦裁されている。	写真24・25
鹿角 1	102	角幹	鹿角幹部で端部は切斷痕が残るとともに縦裁により断面半円形を呈する。この端部から3cmほどで斜めに削がれように薄くなり反対側端部に向かい再加工されていると考えられる。	写真28・29

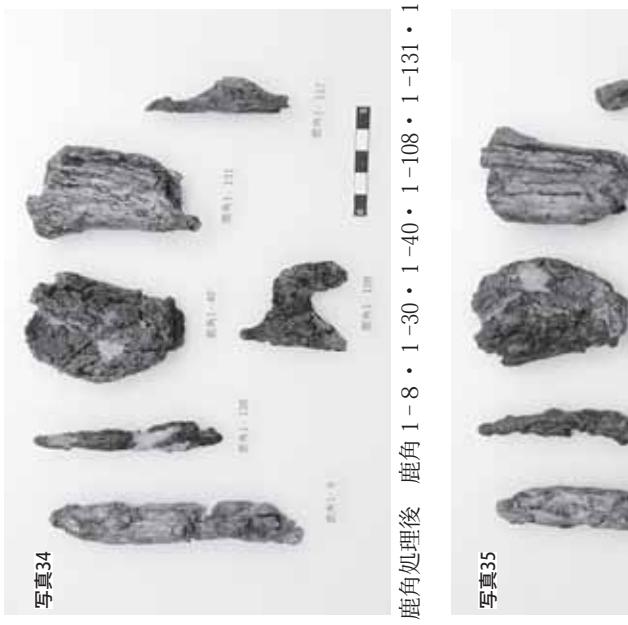
写真34 鹿角処理後 鹿角1-8・1-30・1-40・1-108・1-131・1-117出土上面

鹿角 1	29	角幹	鹿角幹部縦裁の小破片。幅3cmの幹部縦裁で現存長さは4cmで片方の端部には切断痕跡が残るが反対側は不明瞭。出土下面の角溝・角歯が残る角表面でその面に密着する形で白色物が1.5×2.5cmの範囲で付着する。これは顕微鏡観察の結果粒表面の構造に似た灰の集合体で付着位置は鹿角集積の下方外側にあたる。	写真30・31
鹿角 1	30	角幹	鹿角幹部で幅3cm長さ8cm程だが両端とも切断痕跡は確認できない。出土上面は縦裁され、下面には角溝・角歯が見られる。その鹿角表面に接するように3.5×2.5cmの範囲でNo29と同じ白色物付着する。	写真30・31
鹿角 1	31	角座・分岐部	右側の落角の角座・分岐部で枝角は角座から3cm幹側は角座から4cm程で切断され、加工痕が明瞭に残る。出土下面の分岐部でNo29・30と同様の白色物が2.5×3.5cmの範囲で付着する。	写真13
鹿角 1	32	角座骨・角座・分岐部	左側鹿角かと思われる角座骨・角座・分岐部で出土上面では角座部分が脆弱で観察しにくいが、下面を観察すると角座の下に若干の角座骨が伸びていることが観察できる。枝角は角座から3cm幹部も3cm付近で切断され加工痕も見られる。角座は潰れ変形するが現状で幅5.5cmを計測する。	写真9・10
鹿角 1	33	分岐部	劣化が著しく薄い板状に変形する分岐部。幹ぶ先端側は切断痕跡が残り角座側との長さは12.5cm程である。枝角側は不明瞭だが角座側から角先端に向かい8cm程を削ぎ取るように縦裁している。	写真32・33
鹿角 1	34	分岐部	鹿角分岐部で角座側端部は幅4cmほどで端部は切断されている。枝角はこの切断部から4cm程で切断され加工痕も残る。幹側は角座側切断部から斜めに縦裁され幹部は徐々に細くなり消滅する。	写真19・20
鹿角 1	35	分岐部	鹿角分岐部で角座側は破損が著しいが一部に切断痕が遺り切断資料とわかる。枝角・幹部とも切断と判断されるが痕跡は不明瞭。	写真19・20
鹿角 1	36	分岐部	出土状況の観察から鹿角分岐部と考えられるが脆弱で、取り上げ保存処理をした結果鹿角表面が薄皮一枚残存するような状況であった。

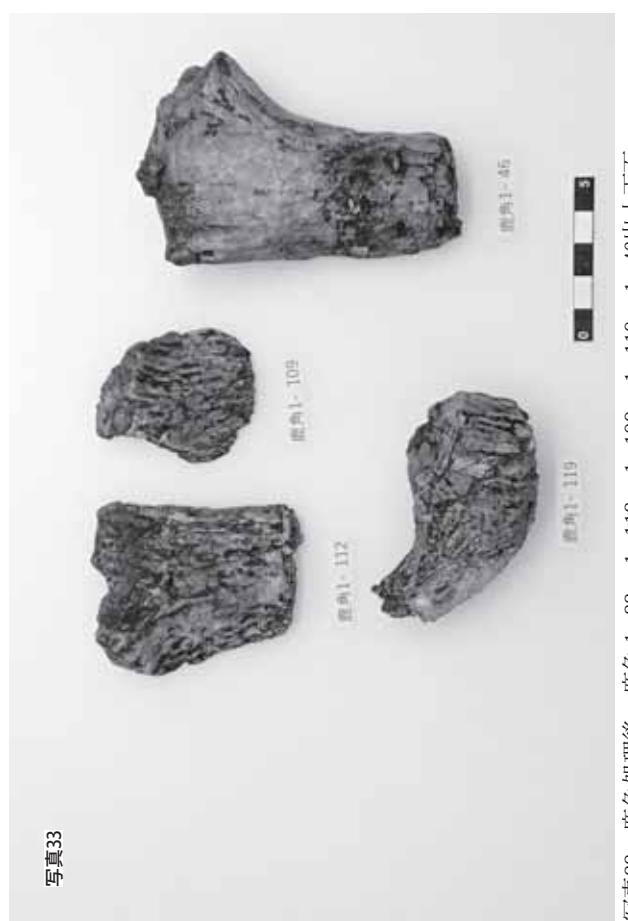
写真33 鹿角処理後 鹿角1-33・1-112・1-109・1-119・1-46出土下面

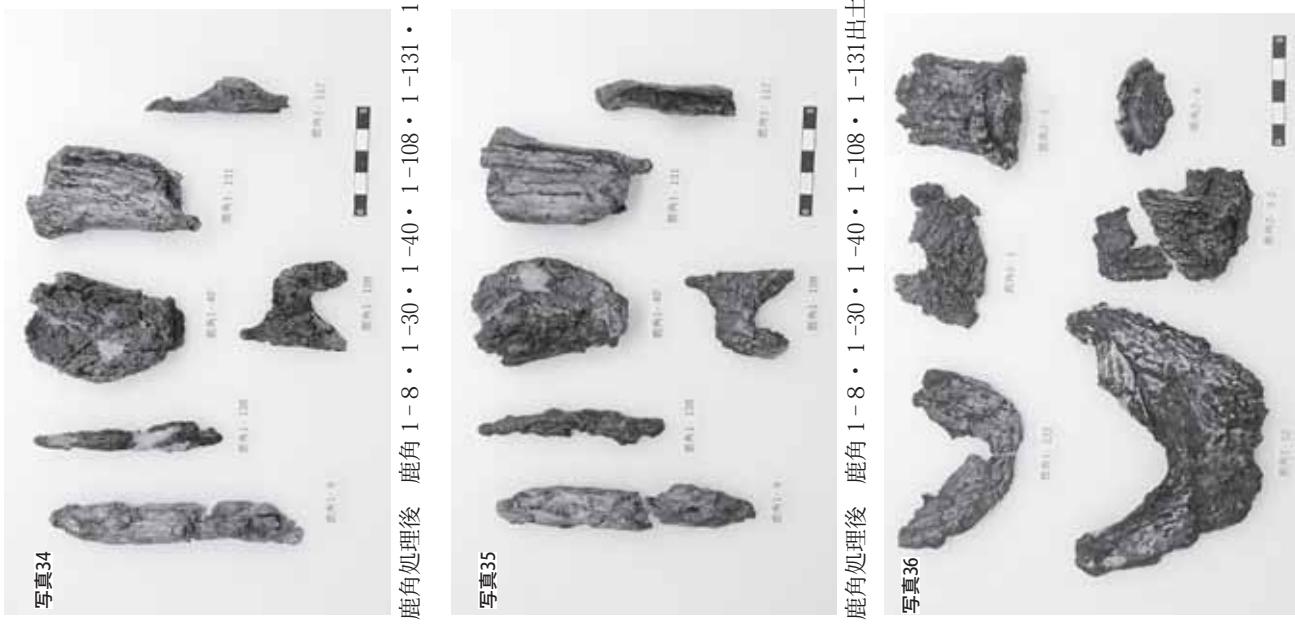
写真35 鹿角処理後 鹿角1-8・1-30・1-40・1-108・1-131出土下面1-117出土側面

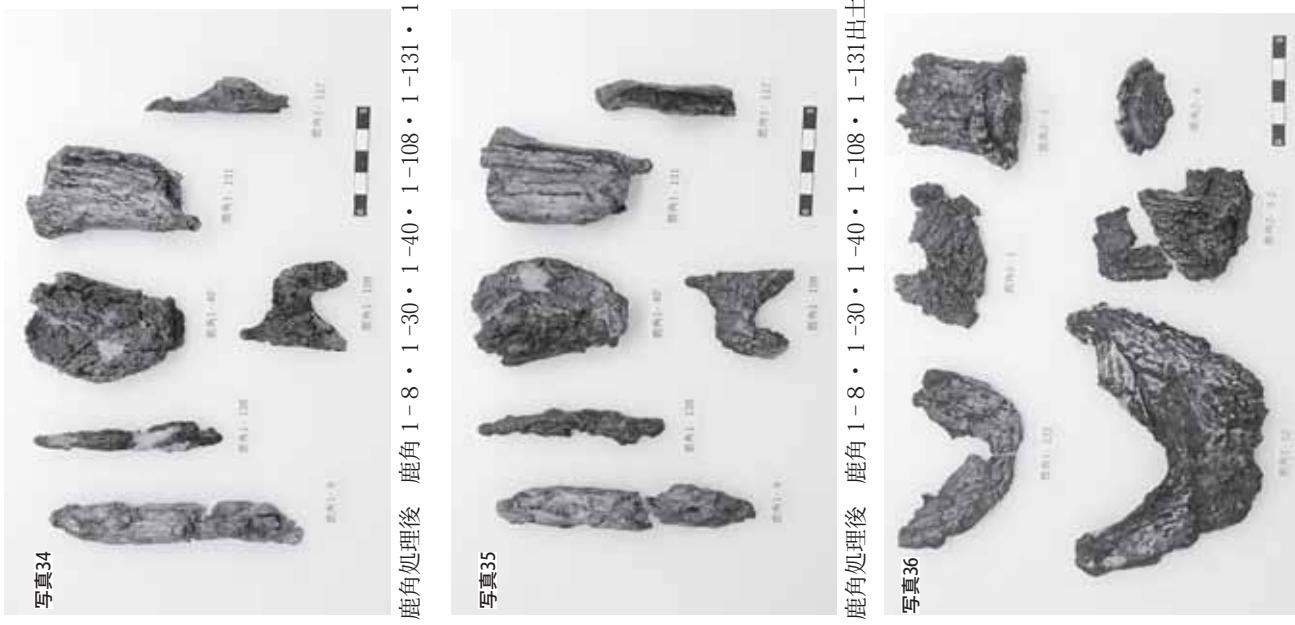
写真36 鹿角処理後 鹿角1-52・1-122・2-1・2-2・2-3・2・2-4出土下面

鹿角 1	129	角幹	鹿角幹部で長さ8 cm最大幅3.5cm厚さ1 cmの縦裁資料で両端に切断痕跡が残る。No.126同様片方の端部は幅広く厚く、反対側では幅が狭くなり厚さも薄くなり、斜めに削ぎ取るように縦裁されたものと考えられる。	写真26・27
鹿角 1	130	角先端部	角先端と見られる鹿角破片。現存長さ8.7cm幅は1.5cm程で片側は細くなり端部は丸みを持つ。表面は平滑で角溝・角歛は見られないが、鹿角習性上先端近くでこすれたものと考えられる。	写真34・35
鹿角 1	131	角幹	鹿角幹部で最大長さ8 cm基部側幅3.5cm先端側幅4.5cmで角幹の分岐部に近い部分と考えられる。両端とも切断されたものと考えられる切断痕は確認できない。片側の側面に直線的に3.5cmほどカットされた痕跡が見られる。	写真34・35
鹿角 1	134	角座・分岐部	現場取り上げ状況図ではNo.47。別途取り上げられていたためNo.135を付して整理した。落角の角座から分岐部で角枝・幹部とも短く接続されている。角座の幅約3 cmに対し厚さは2 cm程で全体に扁平につぶれている。	写真13
鹿角 1	135	角幹	現場取り上げ状況図ではNo.48。別途取り上げられていたためNo.135を付して整理した。角幹部で一端は切断痕が残るが、反対側(出土上面)は劣化欠損により切断状況は把握できない。現存7.5cm幅・厚さとも約3 cm。	写真22・23
鹿角 1	なし	不明	土ごと小さいブロックで鹿角 1 ①FA下という荷札と共に取り上げられていた破片。反転精査したところ、鹿角の表面は確認できるが厚みは測定不能。	
鹿角 2	1	不明	土ごと小さいブロックで鹿角 2 南FA 1 という番号で取り上げられていた破片。保存処理をおこない下面を観察すると7 × 4 cm程の範囲で角溝・角歛が見られ、その状況から角座・分岐部付近の表面と見られるが、残存する厚さは0.3cmと薄く詳細は不明。	写真36
鹿角 2	2	角座・分岐部	落角の角座・分岐部の破片。出土下側の角座半面と分岐部の一部が残存。反対側(出土上面)の劣化により欠損し加工痕は確認できない。角座の幅は約5 cmを測る。	写真36

鹿角 2	3-1	角座骨・角座・分岐部	出土上面は脆弱で削れているが、出土下面に角座骨・角座・分岐部が残存する。角座骨の端部は崩れ切断痕等は確認できない、角座から分岐部を大きく斜めに加工され角幹側では海綿質が表面に出ている。角座の大きさは測定できないが残存幅で4 cm。	写真10
鹿角 2	3-2	角座・分岐部	出土上面は脆弱で削れているが、出土下面に角座・分岐部の一部が残存する。角座は落角で劣化により1/3程度しか残存しないが、角座の縁部分を削り取った痕跡が残る。分岐部は角座から5 cmで終わるが、切断痕か劣化消失かの確定は困難。角座は残存幅で5 cm。	写真36
鹿角 2	4	角座	落角の角座の破片。出土下面の角座の約1/2が残存。分岐部側(出土上面)は劣化により欠損。角座の幅は約4.5cm。	写真36
