4 敷地造成工事

(1) 敷地造成工

(2) 墳丘整備工

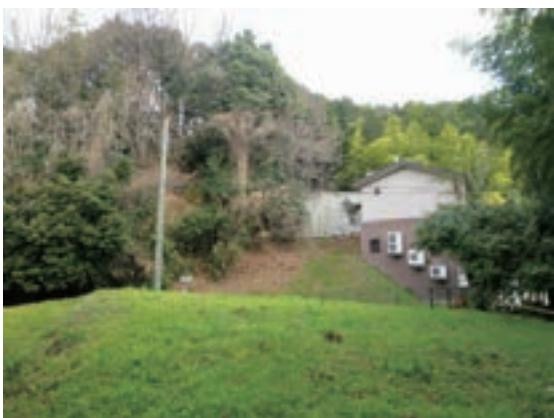
Fig.81 崩落頻発地（ミラー付近）西から

指定地内を横断する旧村道阿部山6号線は、墳丘の西側では急勾配で丘陵を削り込んでおり、しばしば崩落を起こしていた。敷地造成は、この部分を埋めて墳丘の立地する尾根が南西に張り出す形状を再現することにより、丘陵の南斜面に立地する終末期古墳の特徴を顕在化できるものとして工事を実施した。このため尾根の南側で、墳丘周辺から西側では全体に盛土を行うこととなった。

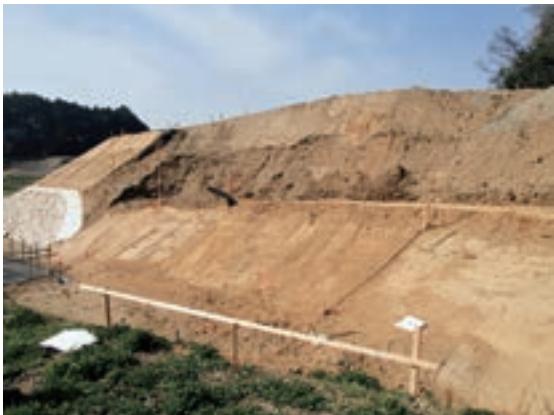
Fig.83 擁壁付近盛土造成

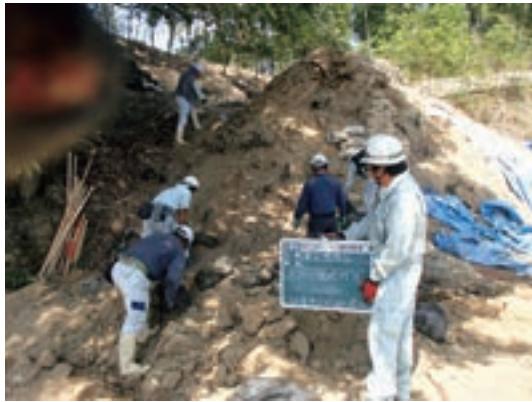
Fig.94 土のう撤去状況

施工は、遺構を保存していた土のう・不織布の撤去からはじめ、人力盛土造成により工事を実施した。工事期間中、1日の施工終了時には、養生シートで墳丘部を覆い遺構の保護を行った。

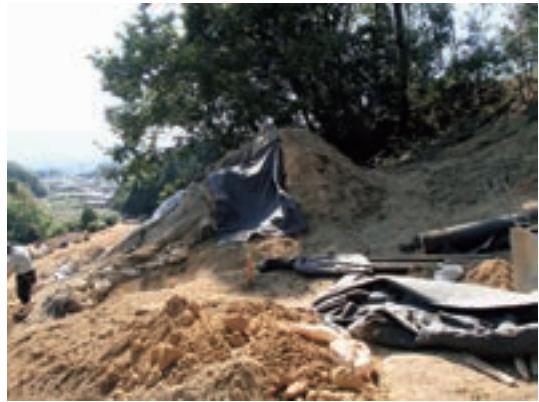
Fig.95 土のう・不織布撤去状況
