史跡松江城整備事業報告書

(第5分冊：環境整備)

2001年3月

松江市教育委員会

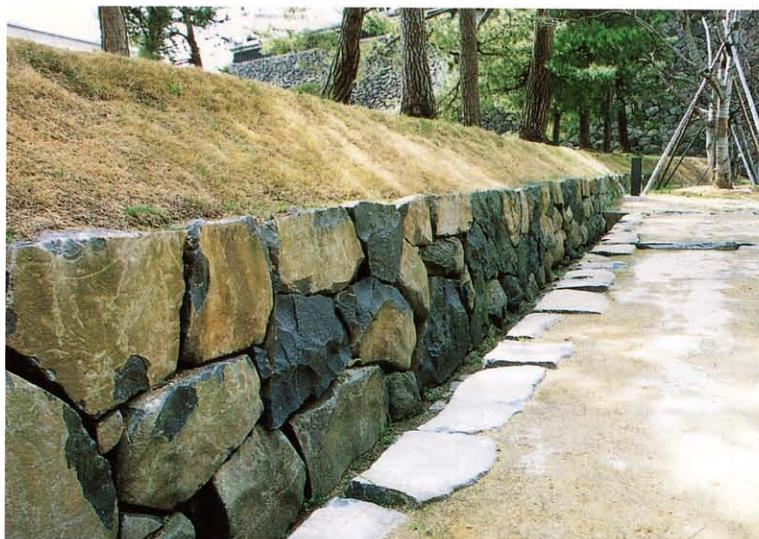
現在、柵形（土舗装）を囲む石垣については、柵門跡で高さ約2m内外残るのみで、柵形内部（内側東面、南面）は、一見土壘のように見え、土も流出している状態である。整備では、調査によって確認された石積位置に石垣石積遺構を保護し、かつその上部に腰石垣を新たに積み加えることで土羽の崩落防止は基より、柵形内部の区画を明確化することとした。腰石垣の高さについては、土砂の崩落防止を優先し、平均70~80cm（広場内の地表面勾配により変化）とし、その上部については、土羽による勾配を取り、かつ斜面には張芝として修景した。

腰石垣整備状況

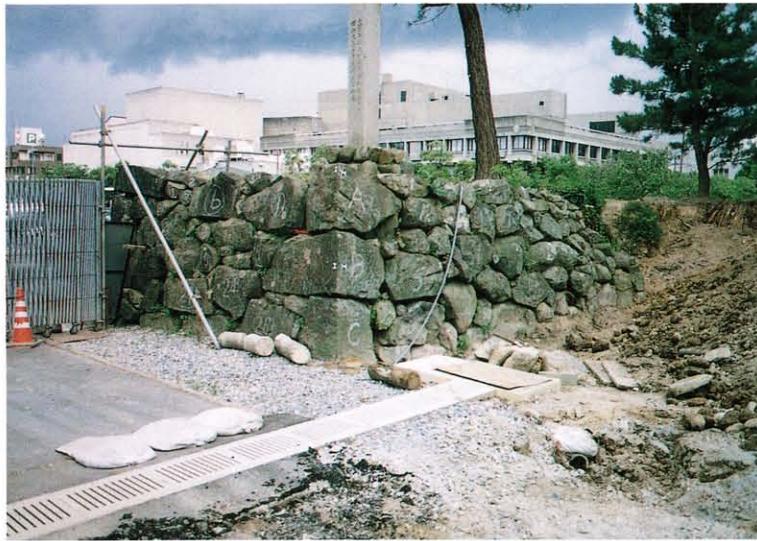
石垣解体前

大手柵門石垣（南側石垣）については、西面（柵門背面側）の石垣が樹木や土砂の崩落により、そのほとんどが崩落寸前の状態であり、その結果、一体となる北側、東側へ繋がる石垣面の変形を助成している状態である。また西面の破損している石積については、後世の積み直しと石材自体も近年取り替えられ、城郭石垣にそぐわない状態である。

石垣解体は、残存する根石については、そのままとし、上部についてのみ番付し積み直した。西面については、利用可能なものの石積に利用し、新たに石材を補充して、土羽の形状に伴わせて石垣形状を決定した。なお、石垣の解体調査で石垣下に石組水路が検出され何度かの改修の痕跡が見られた。

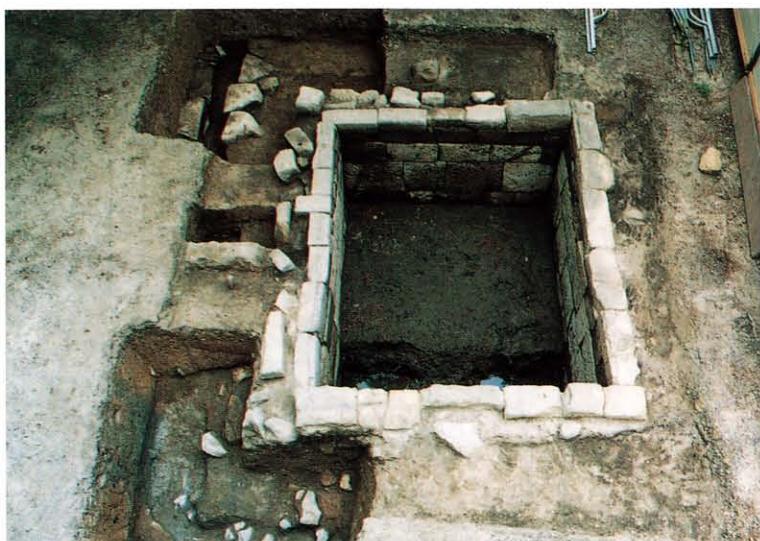
井戸跡 A 遺構は地表面下に切石と来待石で枠形に囲われて井戸跡がある。何度かの積み直しが見られるが、比較的良好に残る。往時は地下から湧き出る水を溜めたもので水洗いのような用途に使われたものと思われるが、井戸跡 B のように汲み取り口の敷石や検出された隣接する排水路を繋ぐ敷石（洗い場）や水路は見受けられない。

井戸跡 A 検出遺構（地下保存）

整備では遺構の保護を優先し、現地表面での遺構表示と説明板の設置のみに留めた。遺構表示方法は、遺構の上部（地表面位置）で同規模に切石（来待石、切石）を並べ、内部を舗装仕上げとした。

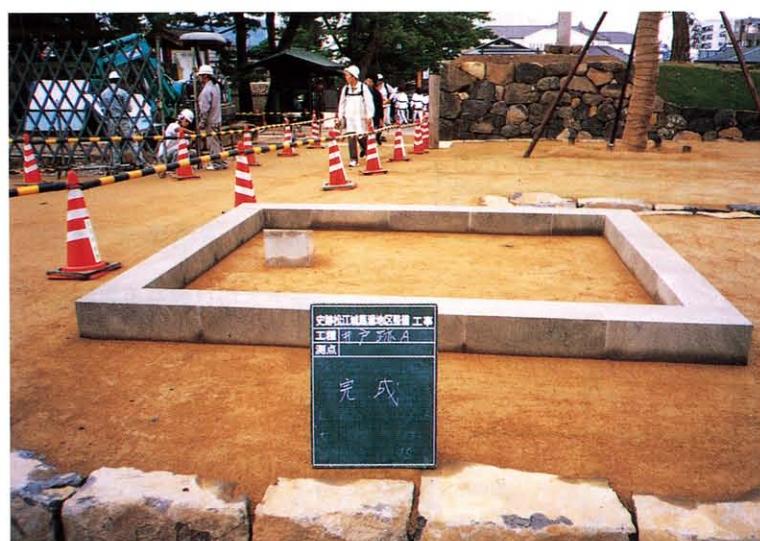
井戸跡 A 整備状況

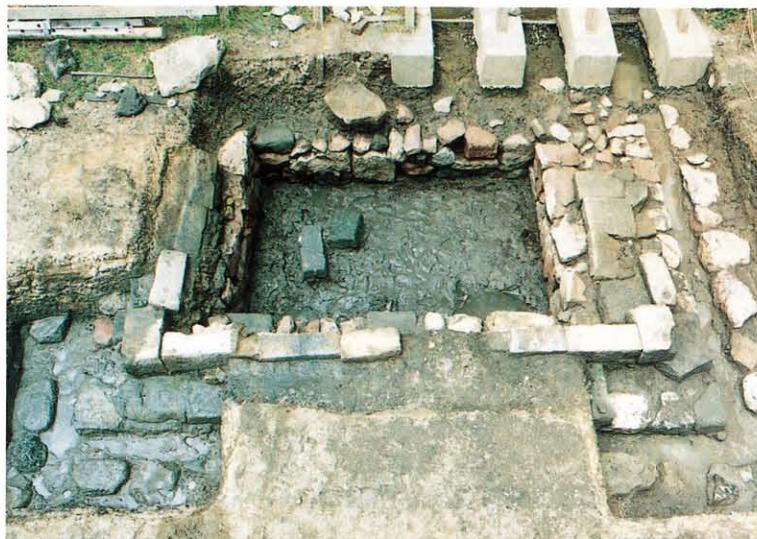
井戸跡Bは発掘調査から、現地表面約50cm以下から、井戸を囲む石垣と石貼及び水路、高さ約1尺の縁石（建物上台縁石）及び井戸水汲み取り口の渡り敷石が検出された。井戸の水面規模は約3.0×2.1mと大きく、水汲み場や洗い場と考えられる水は、地表面下を通る湧き水を溜めたものである。

井戸跡B 検出遺構（地下保存）

整備では、遺構を破損しないよう埋戻し、その上部に同等・同規模のものを再現した。井戸の石組み（石垣）、石貼については、粘性土等で締固したように石積・石貼とし、往時の構造とした。井戸屋形の構造と一体となる来待切石縁石については、その基礎となるため、下部にコンクリート布基礎を設置した。水汲み用の渡り（踏石）については敷石（水路）面に遺構等同等に自然石平石を見つけ出し接設置した。

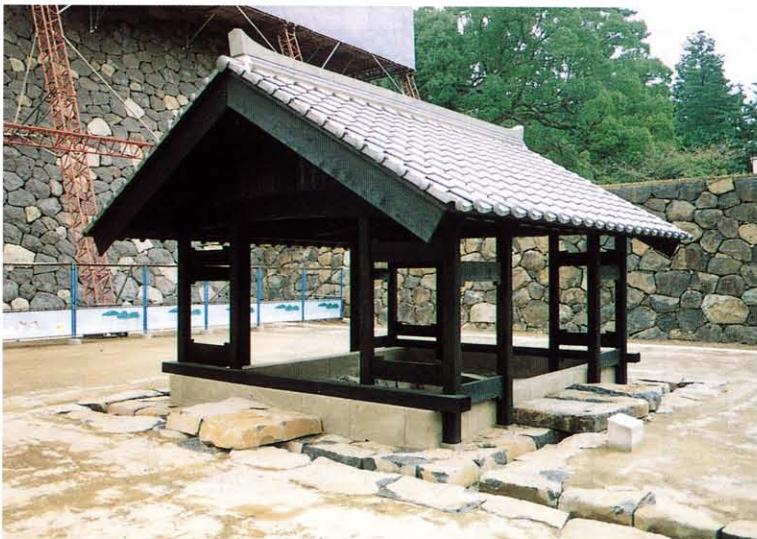
井戸跡B 屋形復元状況

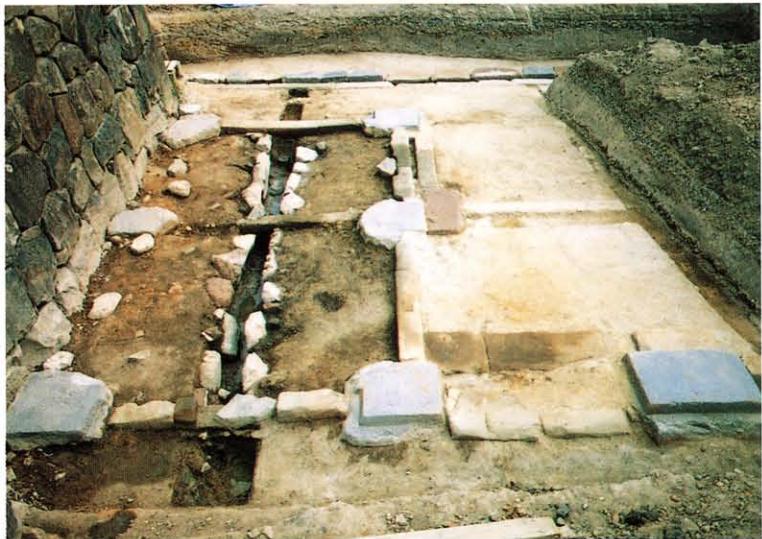
大手門跡現地表面下約60cmのところから検出された礎石等残存状態はきわめて良好である。櫓門に関係する礎石（14石）、礎石を繋ぐ地覆石（来待石）、また門前面、出入口に敷いた敷石（来待石）、礎石に付随した添石等が良好に検出された。一部水路が後世の改変により破損しているのみである。

大手門跡検出遺構（地下保存）

整備施工では、往時の礎石等加工の意味が解明され得なかったことにより、可能な限り忠実に（石材の材質、形状、加工程度）採取、加工、設置した。門跡の周りの水路及び自然石水路と同等のものとして整備した。門跡内部については、往時は土であったものであるが、往来が著しいことから、アスファルト系の土色舗装にし、水路は軽自動車通行にも耐えられる蓋板（クリ板）を設け、通行の安全を図った。

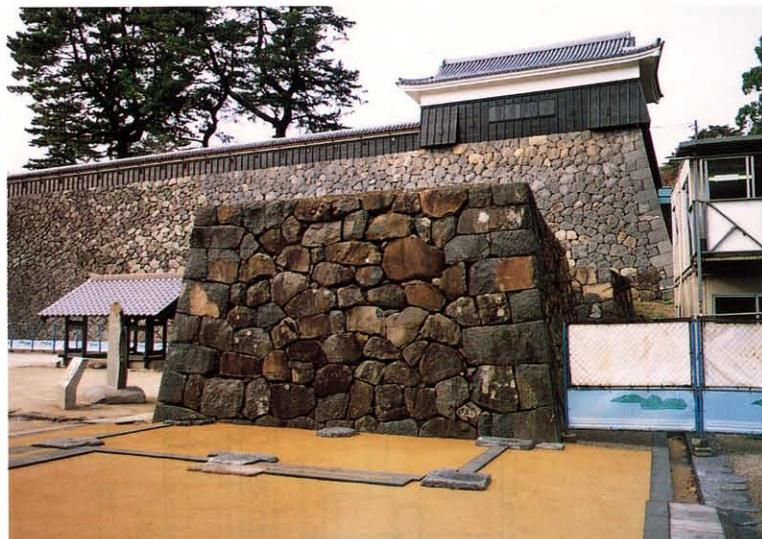
大手門跡整備状況

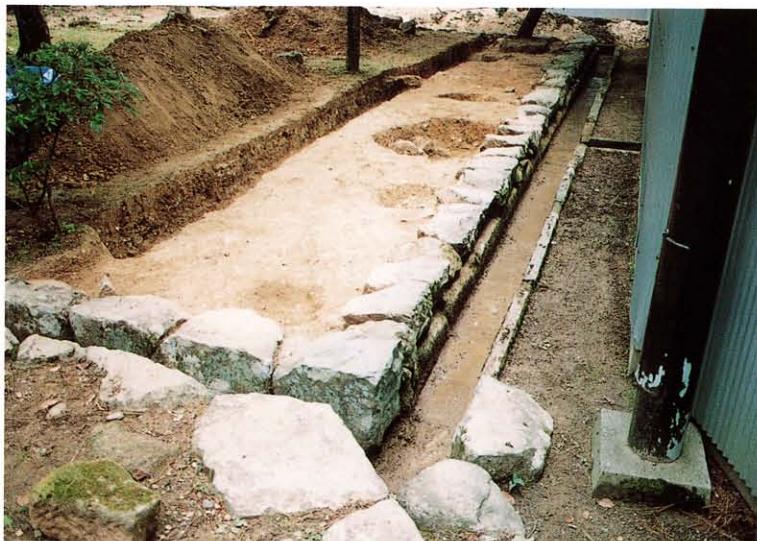
整備前排水路の状況

敷地内に残る創建の来待石製排水溝を据直して雨水排水計画の整備をした。整備にあたっては、現状の平面位置、石垣の高さ、水勾配を見据えて計画を立てながら実施した。部分的に欠失している排水溝は新設の来待石にて製作し補足した。御殿跡の雨落ちのうち排水溝が確認されなかった範囲は、擬石皿形ブロック排水溝を設置し整備した。また、必要な位置に接続樹、暗きよを整備した。図3-II-9参照。

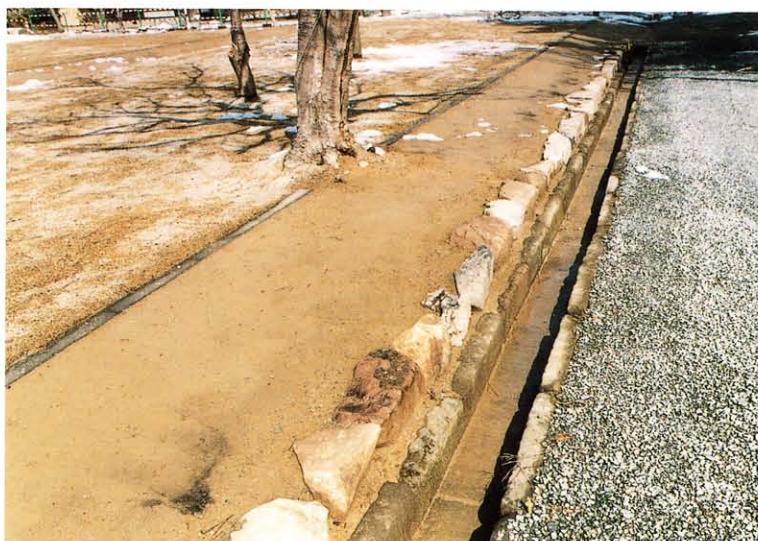
排水路整備の竣工
