県営かんがい排水事業  
関連遺跡発掘調査報告書Ⅳ- 1

— 蒲生郡安土町安土城城下町遺跡 —

1987・3

滋賀県教育委員会

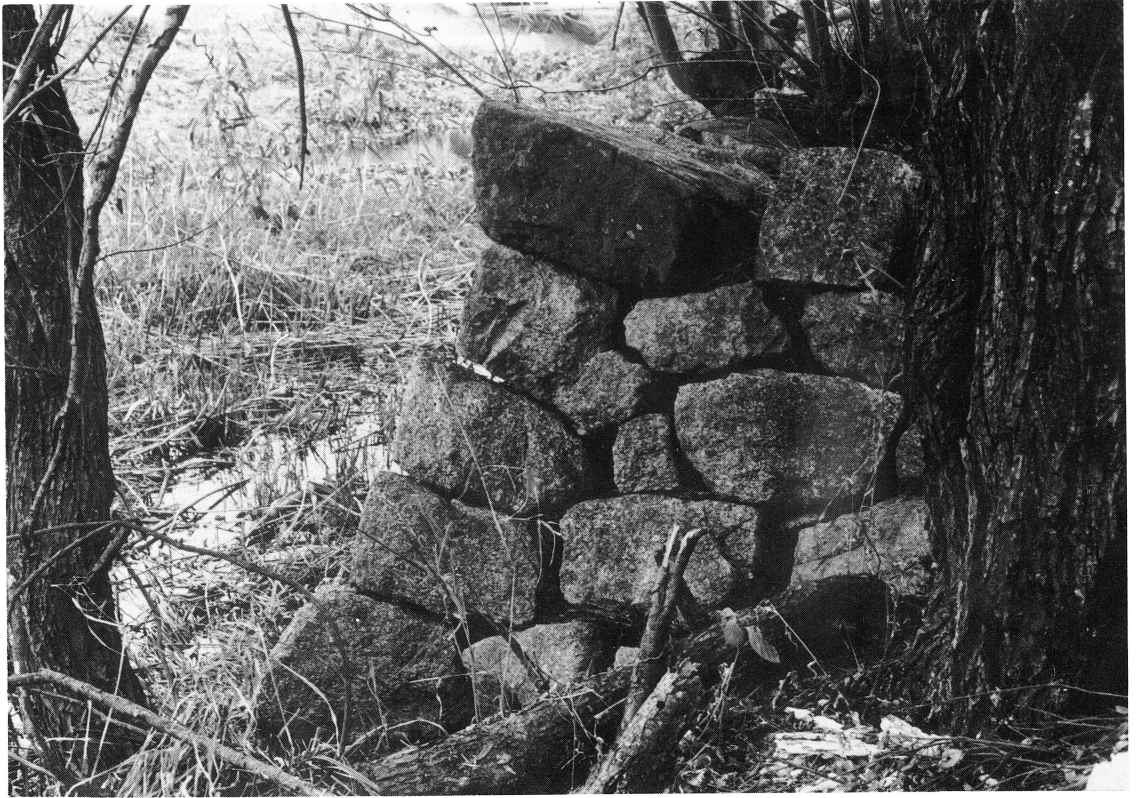
**積み方** 石垣の積み方は、西隅では算木積みの形式を採っているが、城の石垣などにみられるように、隅のために特に大きい石や特別に整形した石を用いてはいない。ここでは、石垣に用いられている石の中で、大きめの石を利用しているにすぎない。東隅は、基部より3石を残して上半部が崩れて旧状をとどめていないが、基石の状況からみて西隅のような算木積みではなく、石垣全体の積み方と同じ工法であったと推定できる。

西隅・算木積

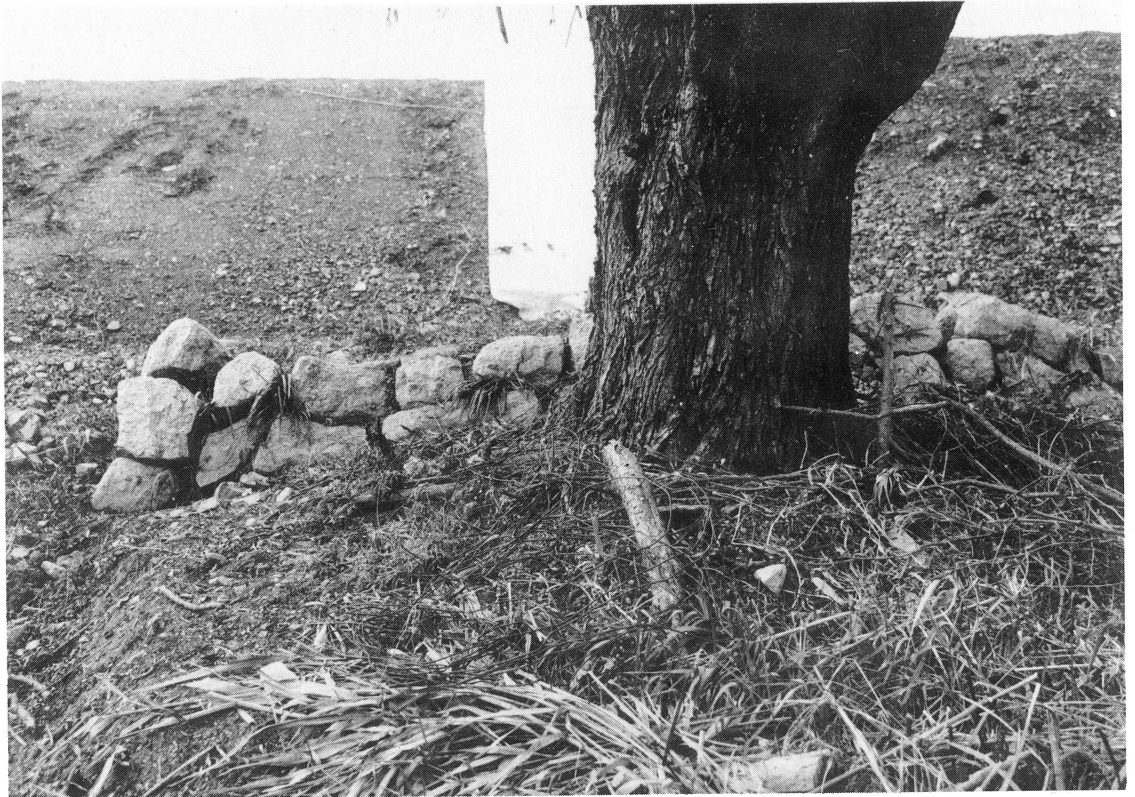
東隅

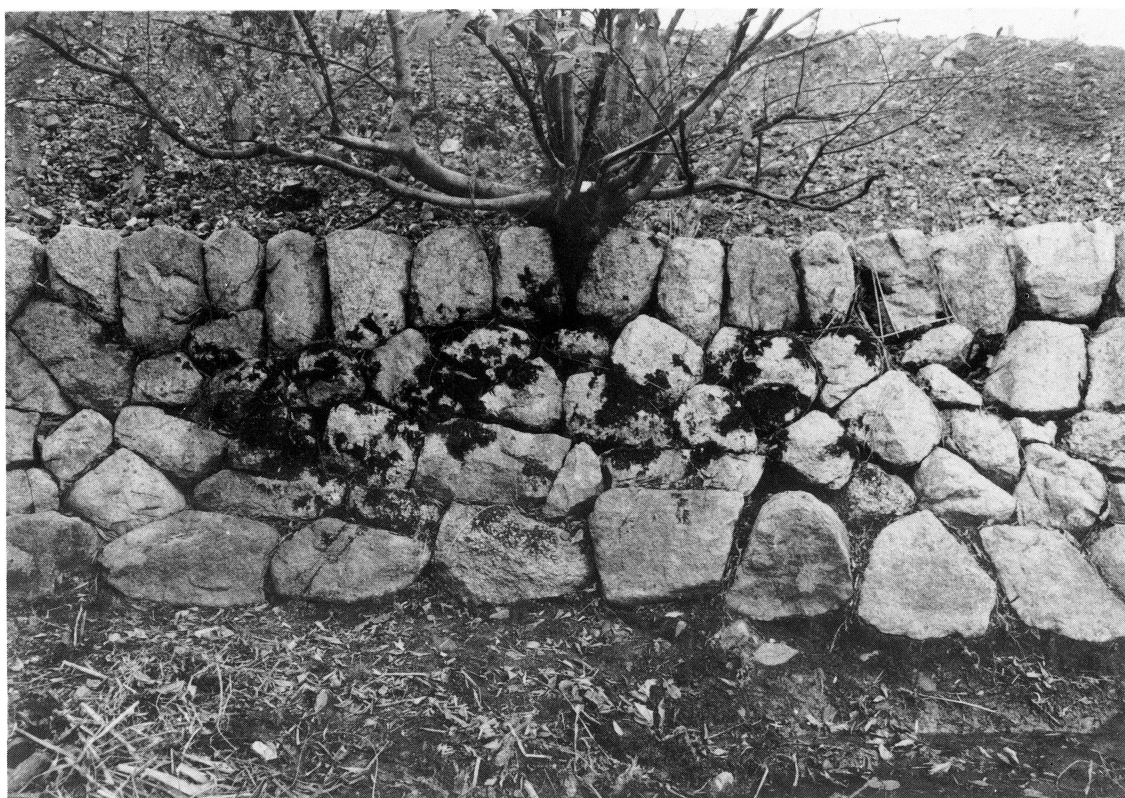
石垣全体の石の積み方は、現状で布積み（横積み）と落し積みの二種類の工法が認められる。しかし、石垣を築くにあたって二種類の積み方を併用するとは考えられず、一方の工法が補修時のものとみるのが妥当である。この石垣に共通する石の使い方としては、全体に残る基部付近の石積みの状況からみると、基石には比較的大きめの石か、石の面が横長になるようなものを用いている。こうした石の使い方から考えると、基石を積直ししないかぎり、同様な石の使い方をその上に順次行うはずである。このことから、石垣はまず布積みによって築かれたと判断して誤りあるまい。ただ、使用した石材が完全な切石でなく、大きさや形状も雑多なため、横積みの状況もかなり乱れたものになっている。一方、落し積みを行っている部分を観察すると、基石が半石から一石分だけ、当初の基部のラインより前へ出ていたり（図面1）、あるいは基石の据え方が石の面をあまり考慮せず、乱れた配置になるものなどが認められる。こうした点からみても、落し積みが布積みより後に行われたものであることは明白である。

以上の点から石垣の積み方を整理すると、まず布積みによって石垣が築かれる。その後、石垣の一部がはらんだり崩れたりしたので、その部分を落し積みで積直して補修する。補修時の石材は、工法が変わるので少量補充がなされたかもしれないが、大部分は当初使用されていた石材を用いている。さらに補修の後、石垣の頂部に、間知石のような石材の面が整った石をならべて、高さを調整している。この石については、当初の石垣の石材を転用したものではなく、新たに持込んだものである。横断面でみると、石垣全体が勾配を持っているのに対し、頂部のみ石の面が垂直になるなど違和感があるのは、まさに後補によるためであろう。

石積みの状況

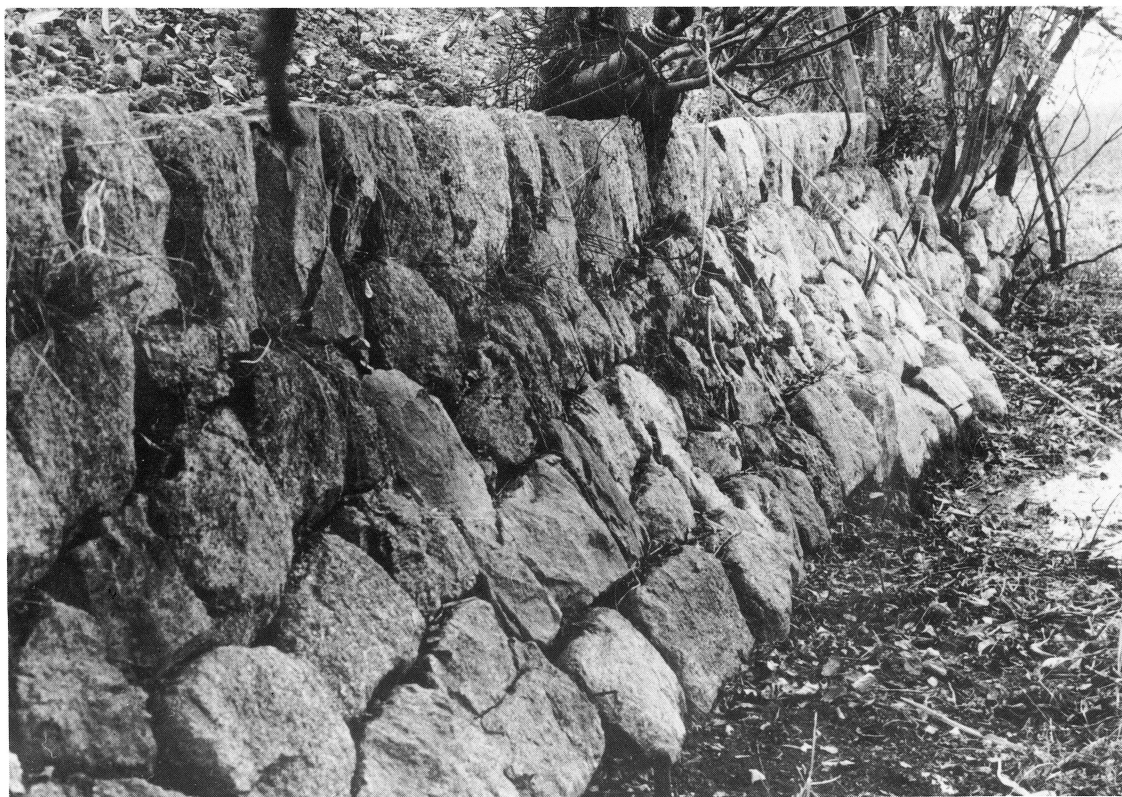
石垣の傾斜

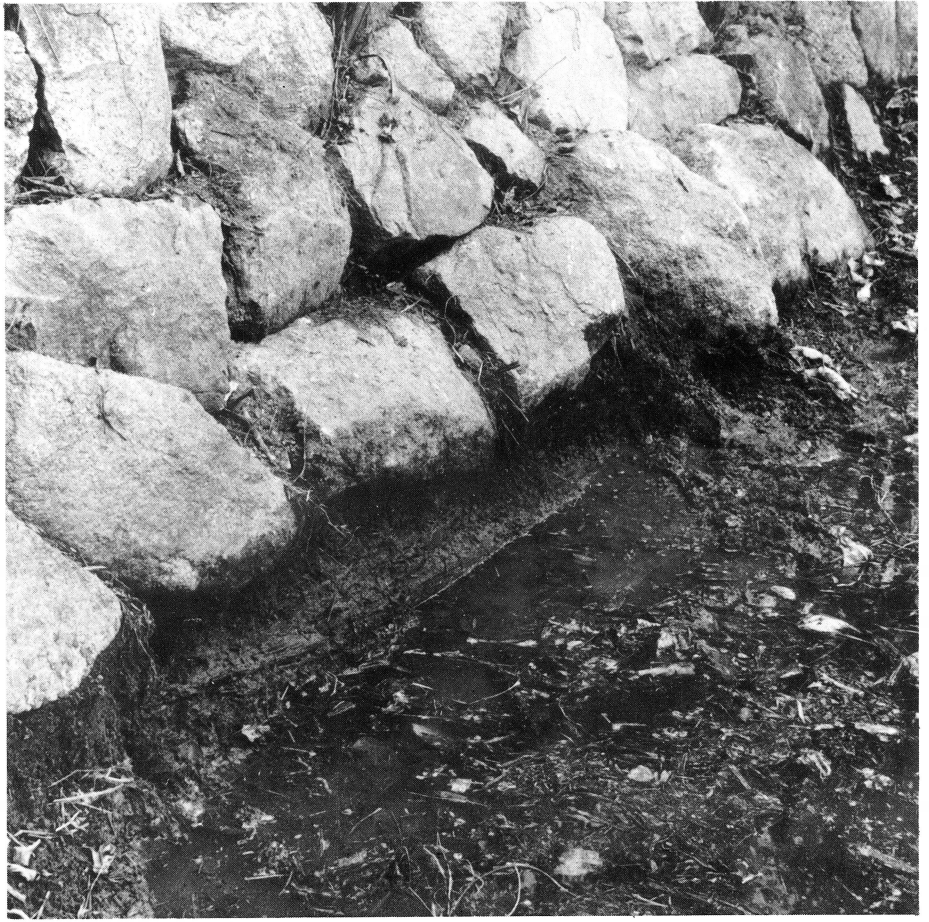
石垣の基礎には、表面からの観察では基石を固定するための施設は認められなかった。ただし、落し積み部分の基石下に横木（丸太か）が置かれていた。おそらくこの部分のみ、先にもみたように基石が半石から一石前方へ飛出しているため、補修による積直しでもあり、石が湿地に沈むことを防ぐ意味で、基礎に横木を置いたものと推

(上) 基石下の横木

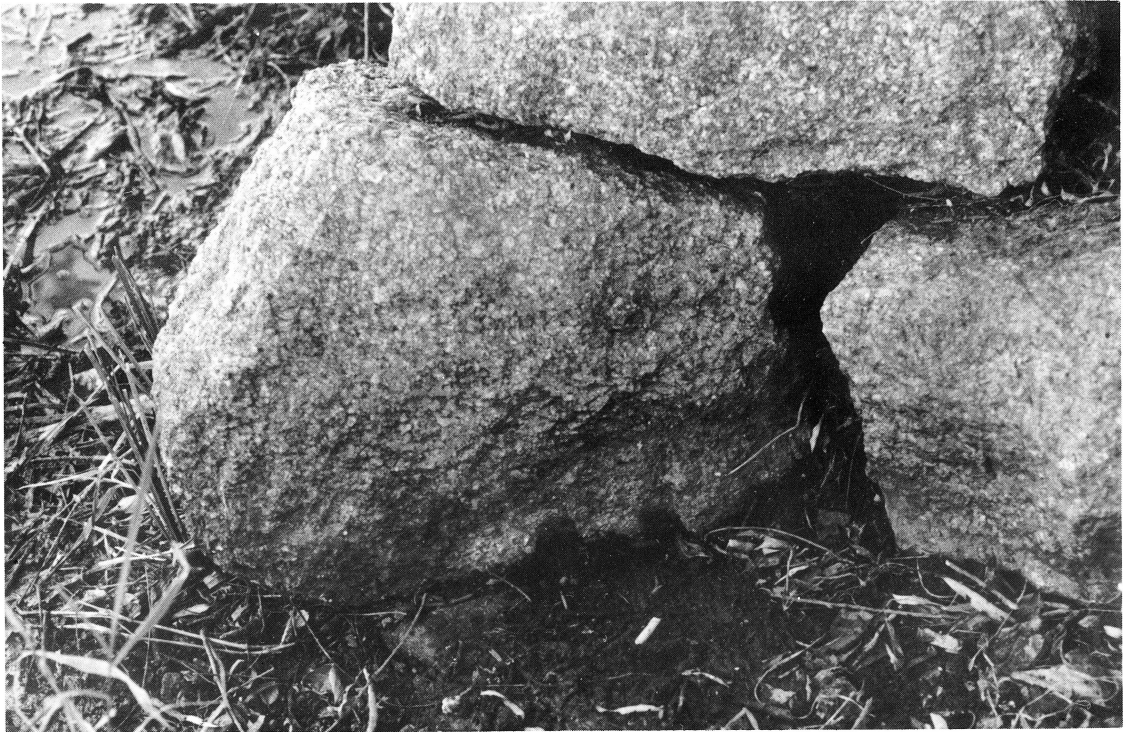
石垣中の石材で注意をひくものは、矢穴跡を残しているものがあることである。明確なものとしては、連続した矢穴跡が残っているものが数石あり、しかも石垣の基部近くに用いられている。連続した矢穴を利用しての石の割り方はある程度年代を把握でき、しかも補修されていない部分の石材にみられることは、この石垣の年代を決定する一つのポイントといえよう。

(下) 矢穴のある石材

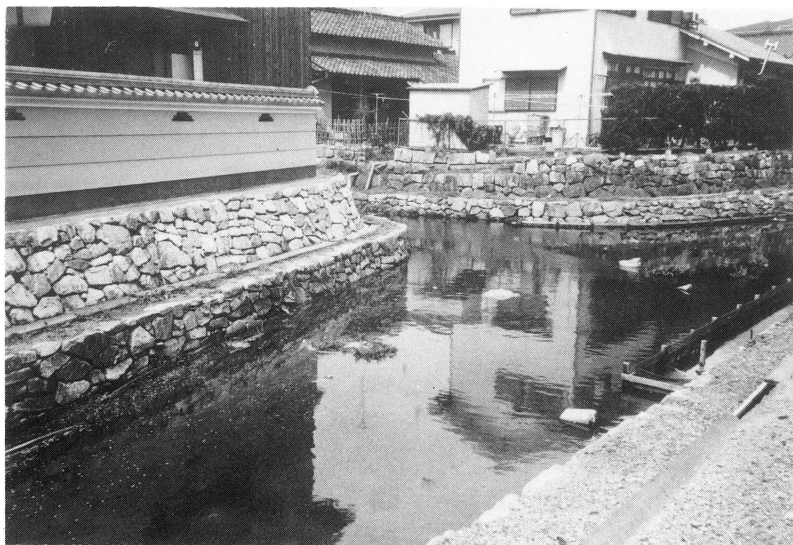
- ⑫ 常楽寺港の調査については、杉立繁男氏の協力を得た。
- ⑬ 『滋賀県百科事典』（大和書房 1984）には、「港に穴太積みの石垣が残る」（399～400頁）とあるが、近年安土町が開催した穴太衆流技法石垣石積工養成講座の受講生の施行したもので、江戸時代に遡るものはない。
- ⑭ 奈良俊哉・兼康保明『志那漁港工区発掘調査概要報告書』（滋賀県教育委員会・滋賀県文化財保護協会 1986）

常楽寺港跡の穴太積み石垣

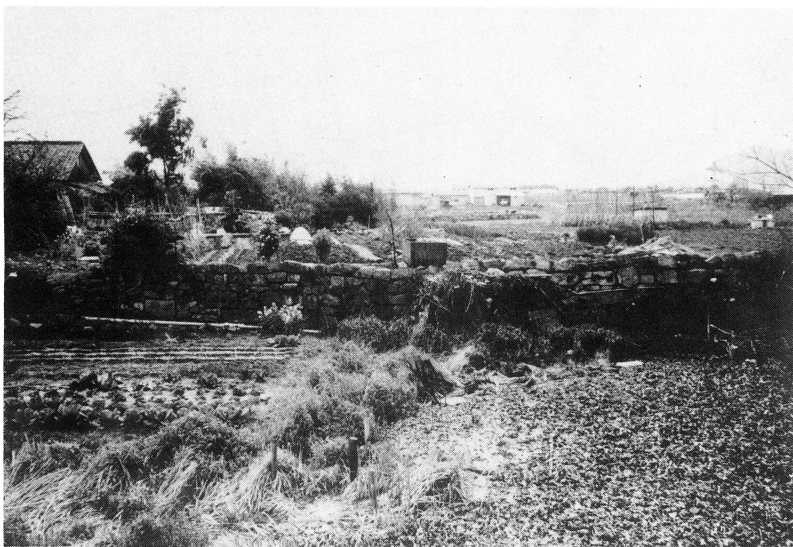
行くための土手であったのかもしれない。常楽寺の港の跡には、現在も石垣が残されているが、場所によって積み方も布積みであったり、落し積みであったり一定しない<sup>⑬</sup>。しかし、使用されている石材は、広義のものも含め切石を用いており、中に連続矢穴跡を残すものも混っている。石垣の工法や石材からみて、江戸時代も古く遡らせることは無理であろう。本来は常浜の名のとおり浜へ荷上げしていたものが、貨物の取扱いがひんばんになって石垣に整備されていったものであろう。したがって、歴史的にみても江戸時代以降のことである。

常楽寺港跡の石垣(1)
