# 荷原岩切堀川

福岡県文化財調査報告書 第277集

2021 九州歴史資料館 本書は、桂川筋河川災害復旧等関連緊急事業に伴い実施した、朝倉市城に所在する岩切堀川の調査報告書です。

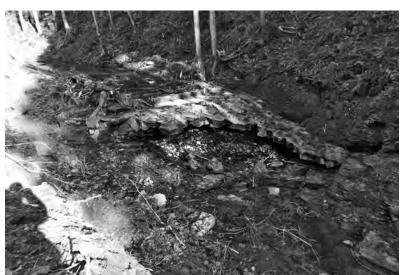
2 堰 (下流から)

岩切堀川に明らかな土木構造物として、断面 B 地点付近に設けられた堰(図版 1-2)がある。川を横断する形で作られ、取水口から用水路を通して木の宮池に導水していた取水堰であるが現在は廃止されているようである。現在見えている堰の構造は川底を形成する岩盤から高さ 1.7m 程度、円礫を積み上げて基礎構造を作りその上にコンクリートを張るが、表面にも石を用いて石張状に見せている。川の左岸側に導水路を設け、水量が少ない時に本線の水が流れるようになっている。現況では堰の東側は高さ 52.7m、堰の西側は高さ 50m で、約 2.7m の高低差がある。この高低差を利用し、高い位置に設けられた幅約 1.5m、深さ  $15\sim20$ cm を測る川を横断する水路から川の右岸に設けられた取水口を通って用水路に水を導水する仕組みになっている。今回の災害により被災してコンクリート構造が破壊され流出したが、川の右岸に現在の堰より古い段階の取水口が設けられていた事を確認した。古い段階の取水口は岩盤を彫り込んで作られている。これらの取水口は同時に使用されたものではなく、上のコンクリート張りで堰を作った(修理した?)際には埋め殺されていたようである。

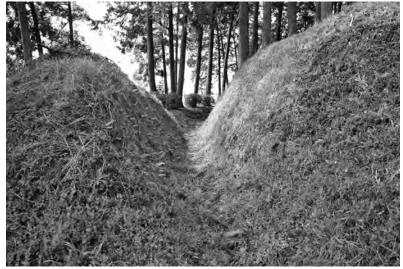
2 木の宮池へと伸びる用水 路(きらく荘付近)

堰から木の宮池へと伸びる用水路は素掘りの溝(図版 2-2)だが、人が渡れるように架橋した箇所など、部分的に石垣(写真 2)が設けられている。
