平成七年三月

史跡旧余市福原漁場保存修理工事報告書

余市町

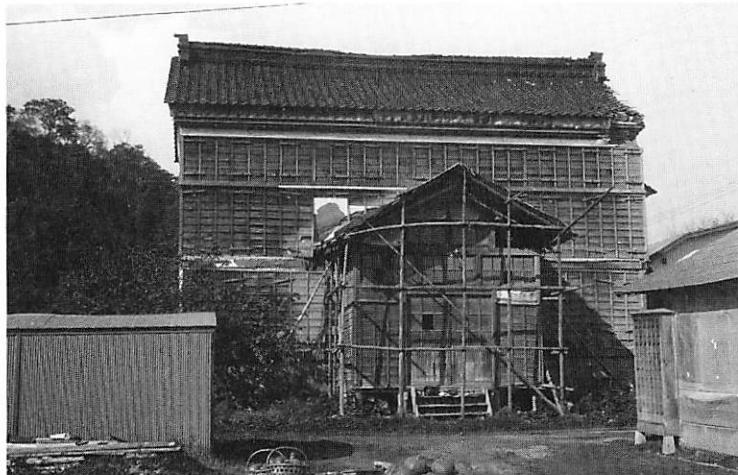
正面全景

基礎 地階を設けるために、地上約一・五mまで布石積みになつており、堅固で不同沈下はみられなかつた。ただ、軟石のため表面の劣化がすすみ、地階の窓の枠石と戸石などが溶け、大きく欠損もしていた。正面の前室の礎石は、凍害により不同沈下をきたし、加えて壁土や屋根瓦の葺土が落下して堆積し、埋まつていた。その他、地階の土間は後世にモルタル仕上げをしていたが、塗り厚が薄いため、亀裂や剥離の生じている部分があつた。

軸部 土台は、一階出入口（東面）の北側約二mが、前室の腐朽破損によって雨水が侵入し、著しく腐朽していた。柱は、正面出入口の南三本が二階床付近から腐朽し、柱根も消滅してぶら垂りの状態であつた。なお、この付近の一階根太受けと根太もともに腐朽していた。地階の柱は、結露が原因と思われる腐朽が大きく、豊羽目板も同様であつた。

屋根 桟瓦の落下、平瓦の割れやすれがあつた。棟も豊斗瓦の欠失や乱れが生じていた。

壁 各所に漆喰の剥落があつた。とくに破損の大きい正面前室脇は、雨漏りにより小舞竹まで腐朽していた。

その他 外壁養生の杉子下見板は、板の経年の風化による損傷や落下あるいは消失し、体裁を欠く状態になつていていた。前室の屋根はすでに腐朽して落下し、柱は倒壊寸前であり、補強に丸太の支柱が挿入されていた。床板も腐朽して、一部はすでになくなつていた。

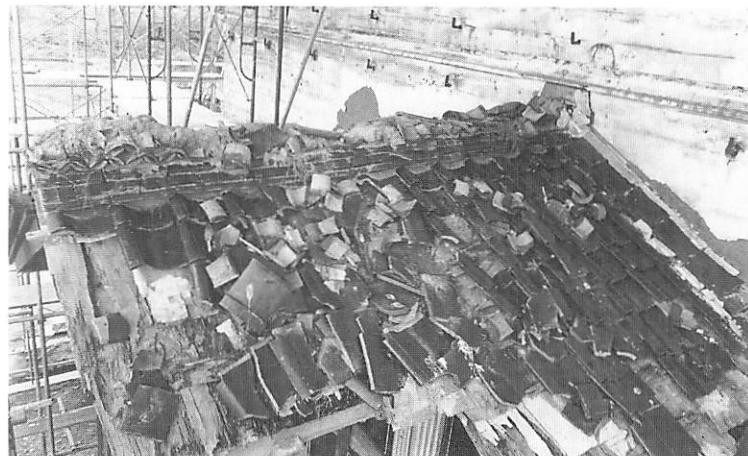
同上 修理後の状況

前室屋根の破損

在来の瓦は破損度・耐久性によつて再用可能な瓦を選別したが、補足にあたつて同寸法・同形式・同色の瓦を新規に作製することに問題が多く、すべて既製品に葺き替えることにした。北陸産釉薬瓦とし、諸試験に合格した製品とした。色は類似の既製色を選んだ。鬼瓦も比較的健全であつたが、平瓦を全面的に別な瓦に取り替えたため、その色や質感との調和をはかることとし、在来と同様の形状で新たに作製した。在来鬼瓦は、地階に保存した。

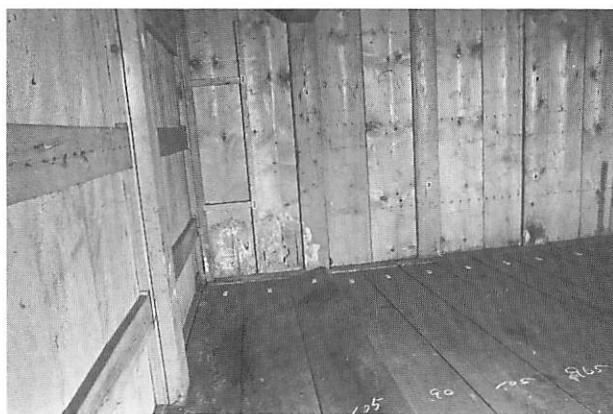
木部の破損状況

軸部の傾斜・不陸を是正し、解体した壁板と床板は、腐朽した部材を取替え復旧した。一部、失われていた間仕切りを復原した。垂木、広こまい、破風板などの腐朽部分を繕い修理し、腐朽・破損などで垂木の強度が落ちていたものは取り替えた。解体していった垂木より上を組立て、野地は全面補修した。

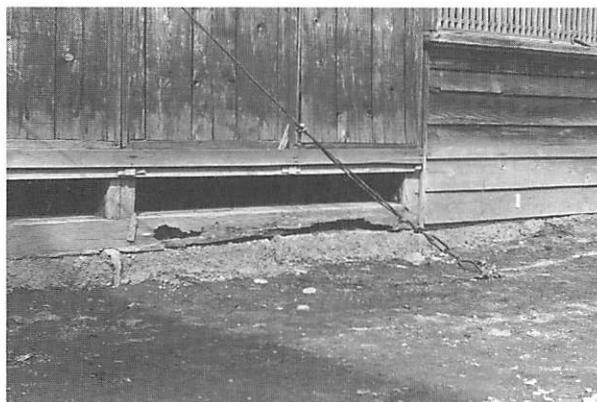
1 修理前 基礎と土台の破損・腐朽

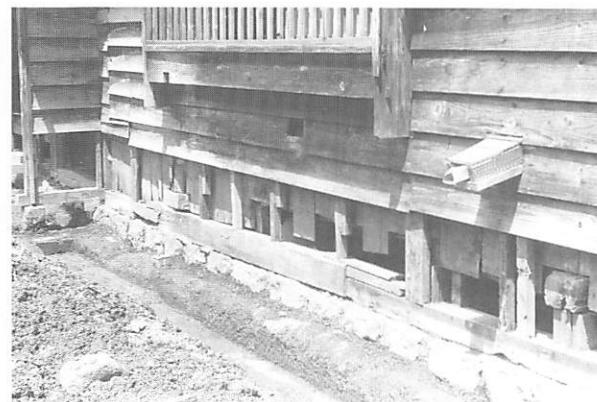
2 修理前 基礎と排水溝

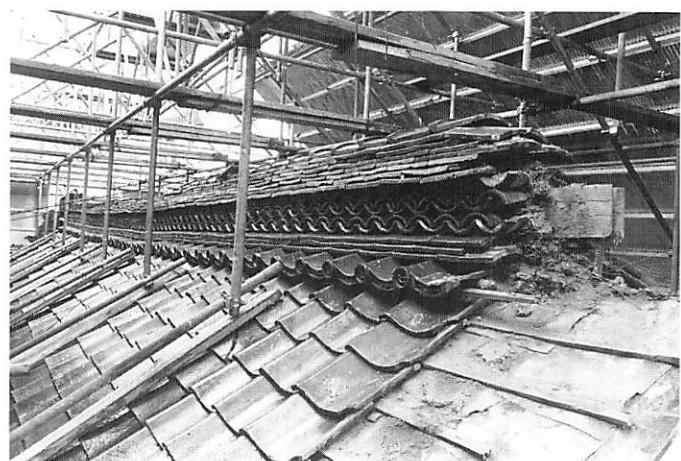
3 修理前 屋根・棟積破損状況

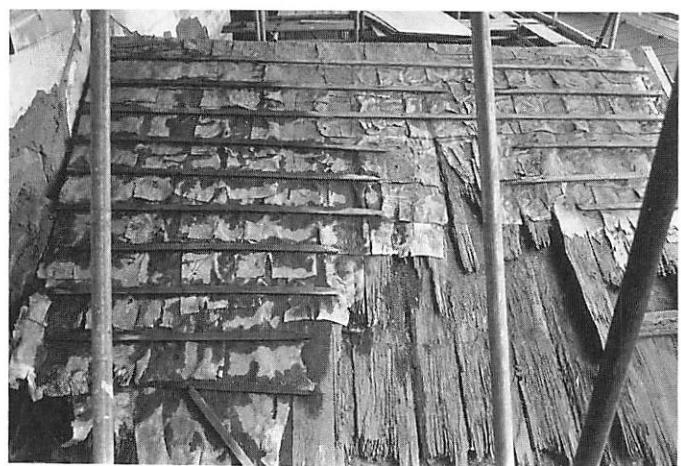
4 解体中 前室屋根土居葺破損状況

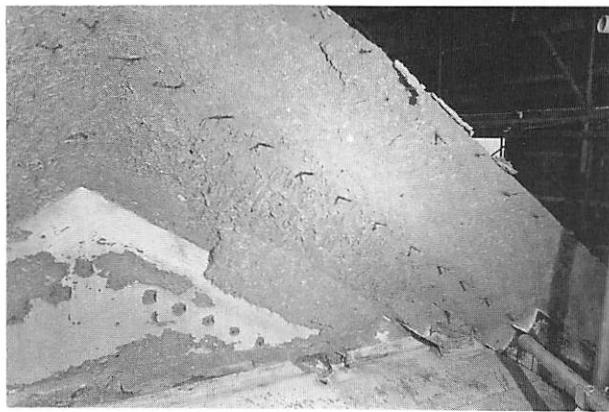
1 修理前 妻部土壁破損状況

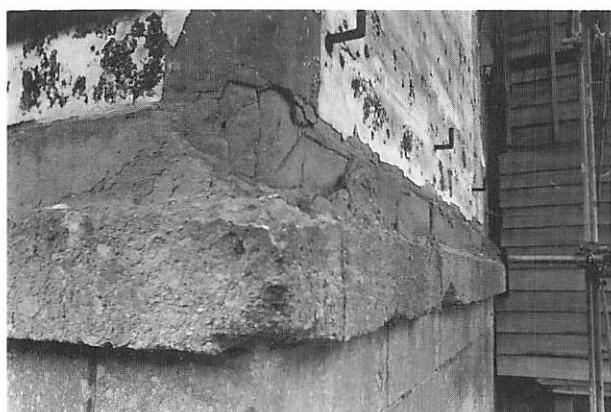
5 修理前 腰部土壁破損状況

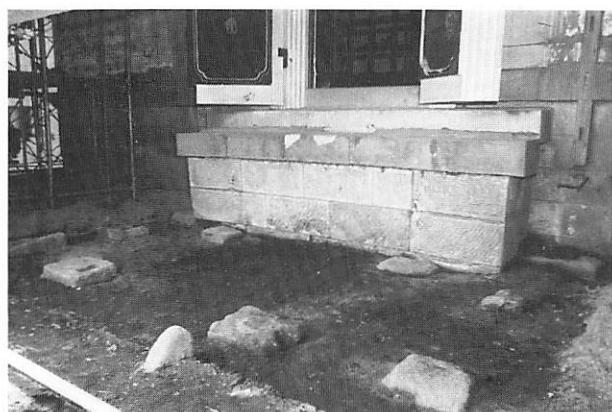
6 解体中 前室解体後、礎石状況

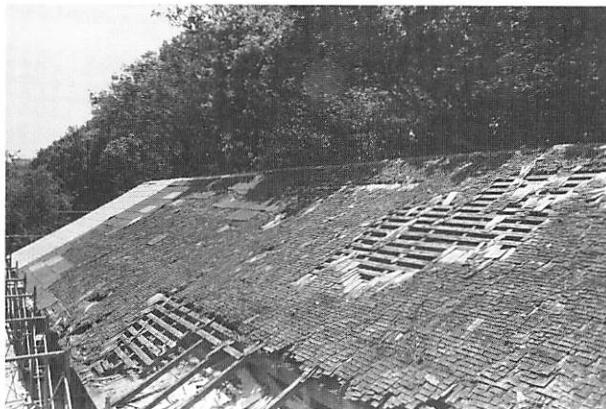
2 解体中 鉄板を剥した状況
柾葺が残存した

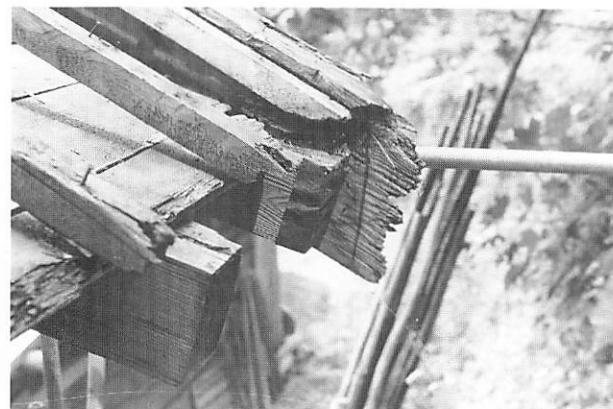
3 解体中 軒先妻部分の腐朽

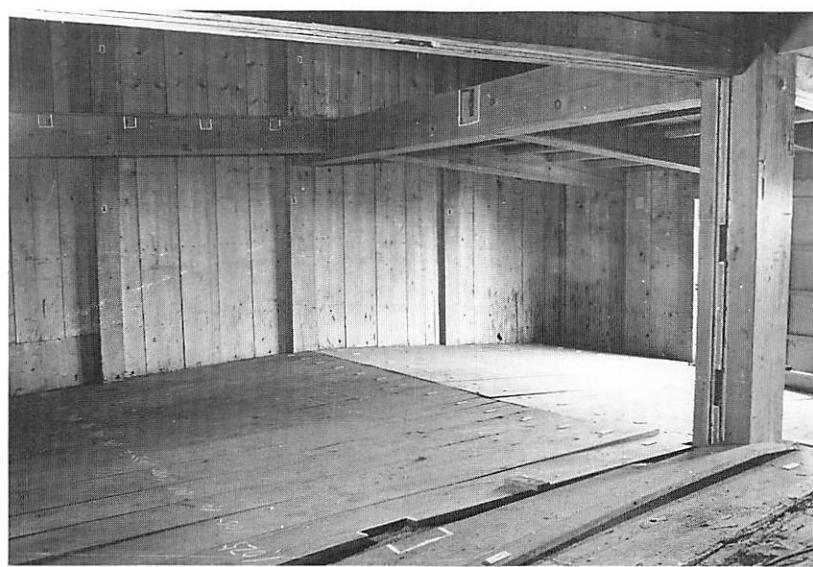
4 解体中 1階床板・床組の破損

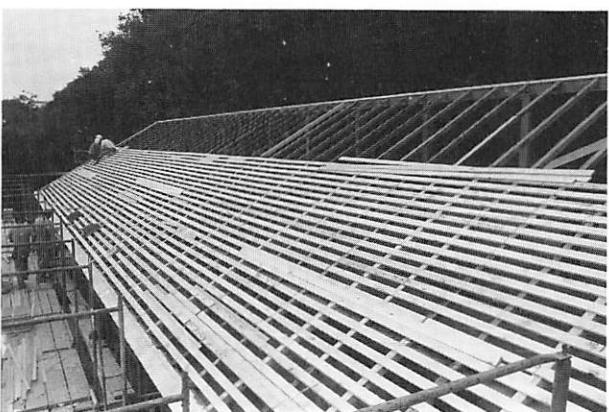
6 木工事 野地木舞打ち
全部新材に取り替えた

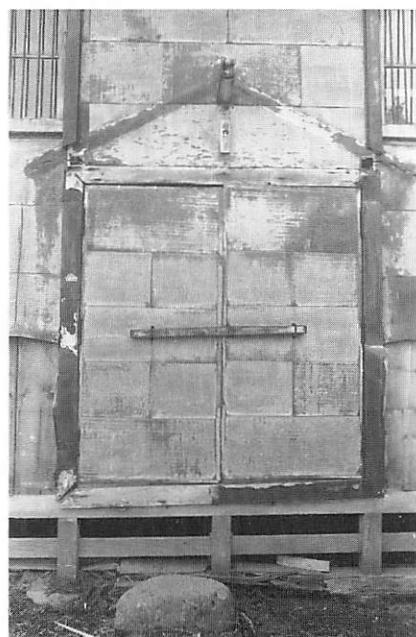
5 修理前 正面扉 底欠失

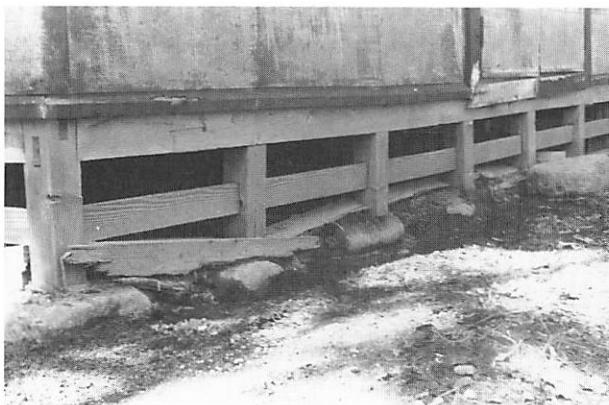
1 修理前 基礎、柱根廻り破損状況
