## 唐津市文化財調査報告書 第176集

## 唐津城跡(IX)

--- 唐津城天守閣空調設備室外機設置に伴う文化財調査 ----

唐津市教育委員会

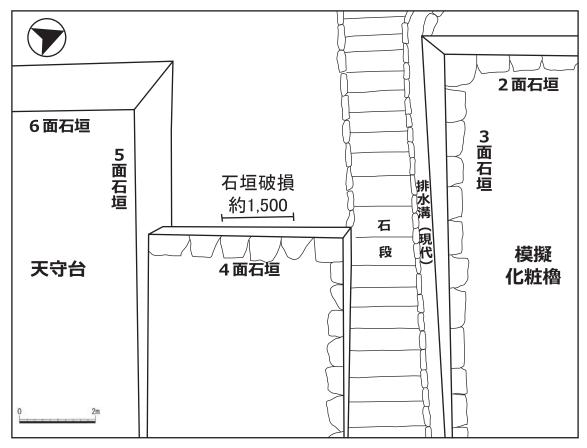
Fig. 4 模擬化粧櫓周辺実測図一部トレース (S=1/100)

確認調査によって、地表下約0.4m~0.6m地点まで、直径20cm大の円礫・角礫が大量に含まれる層を確認していた。この礫は、模擬天守北側の模擬付櫓周辺の実測図(昭和42年)内において、4面石垣に「石垣破損」と記されていることから、4面石垣から流出した栗石と推測される(Fig. 4)。栗石層の除去にあたり、重機による表土掘削を考慮したものの、調査地点には重機の搬入路が存在しなかったことから、発掘調査に先行して、人力による表土掘削を委託し、栗石層の撤去を行った。

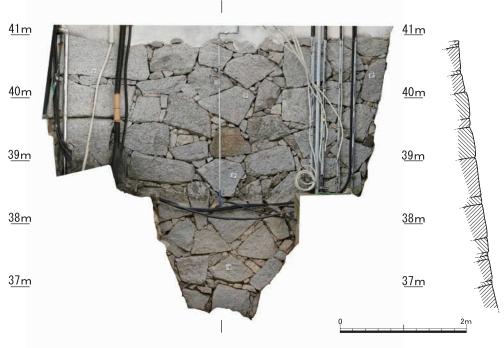
Fig. 8 4面石垣立面オルソ図 (S=1/60)

4面石垣は、天守台石垣(5面石垣)に接し、北側に延びる石垣である。調査開始前は、幅約5.2 m、高さ約2.6mの範囲が確認できていた。調査時に石垣中央部分を掘り下げ、新たに埋没していた約3㎡の範囲を検出した。石垣の勾配は約81.5°で、反りは認められない。築石の石材は、すべて花

先述したが、Fig. 4 において、「石垣破損」とある。しかし、現況では 4 面石垣上部に大きな変状は見られず、石垣上には建物が造られている。このことから、昭和42年の模擬化粧櫓建築の際に、天端から下に約1.5m程度は積み直されたものであると考えられる。

すでに露出していた部分の石垣は、間詰めが抜け落ち、石垣間の隙間が目立っていたため、石垣再築整備工事の祭に間詰石の施工を実施している。一方、埋没部分の石垣は、良好な間詰石の遺存が認められ、直径5cmに満たないものから20cm近い花こう岩を組み合わせ、隙間無く築石間が埋められている。なお、北壁断面にかかる根石は、断面図上では他の石材から約6cm前に出ており、最も加重のかかる根石を前に出して石垣を強固にする「控え出し」のように見て取れる。しかし、この根石は、正面左側がせり出しているが、右側は逆にくぼんだ様相を呈している。さらに、他の根石の前面へのせり出しは確認できない。よって、現状では、北壁断面にかかる根石の裏面に部分的な変状が発生している可能性を想定しておくに留めたい。

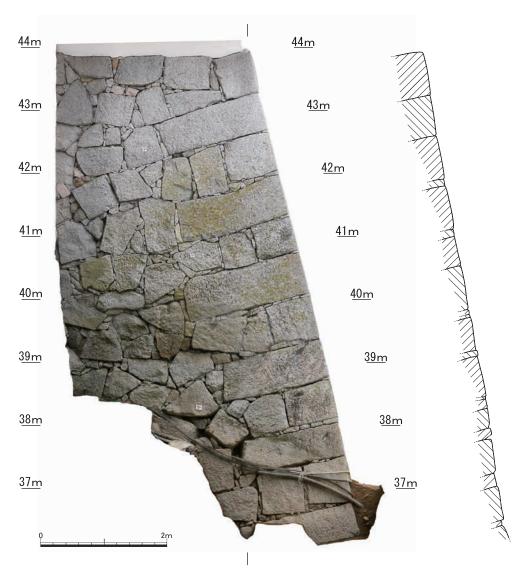
Fig. 9 5面石垣立面オルソ図 (S=1/60)

の範囲が確認できていた。掘削によって、新たに2.5㎡を検出した。石垣勾配は79°で、反りは無い。 築石石材は、4面石垣同様に花こう岩の割石である。

5面石垣も当初からの露出部分は4面石垣の露出部分同様間詰石の抜け落ちが目立っていた。さらに、5面石垣の埋没していた新規検出範囲も4面の埋没範囲と比べ、間詰石の抜け落ち、石材間のゆるみなどによる空隙が目立つ。また、調査中は5面石垣内部からの隙間風が絶えず吹いており、内部の空洞化を想定させるものであった。

5面石垣と6面石垣の隅角部をなしている、向かって左に長い角の根石の稜線部分の底面から10cm程の範囲は、工具による最終調整を施されなかったと見られ、約2cm6面石垣側に飛び出している。これは、最終調整が施された稜線の範囲は、5・6面石垣の出隅部を構築する際の基準勾配となるのに対し、飛び出している範囲は、あえて削り残した部分であると考えられる。類似した状況は、本丸内の他の出隅部でも稀に見られる。一方、この根石の上に積まれる、向かって右に長い2石目の角石の勾配は、根石の稜線ともすでに異なっている。

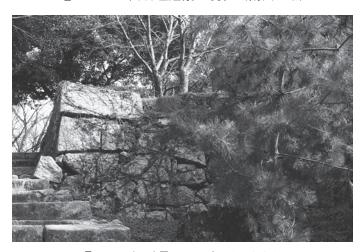
④4面石垣近景: S38 年(西から)

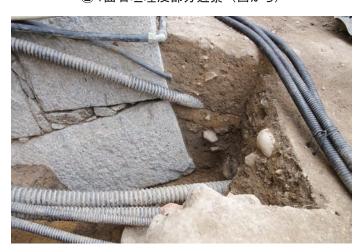
④5面石垣根石付近近景(北から)
