特別史跡 新居関跡

保存整備事業報告書 I

—渡船場・護岸整備事業—

新居町教育委員会

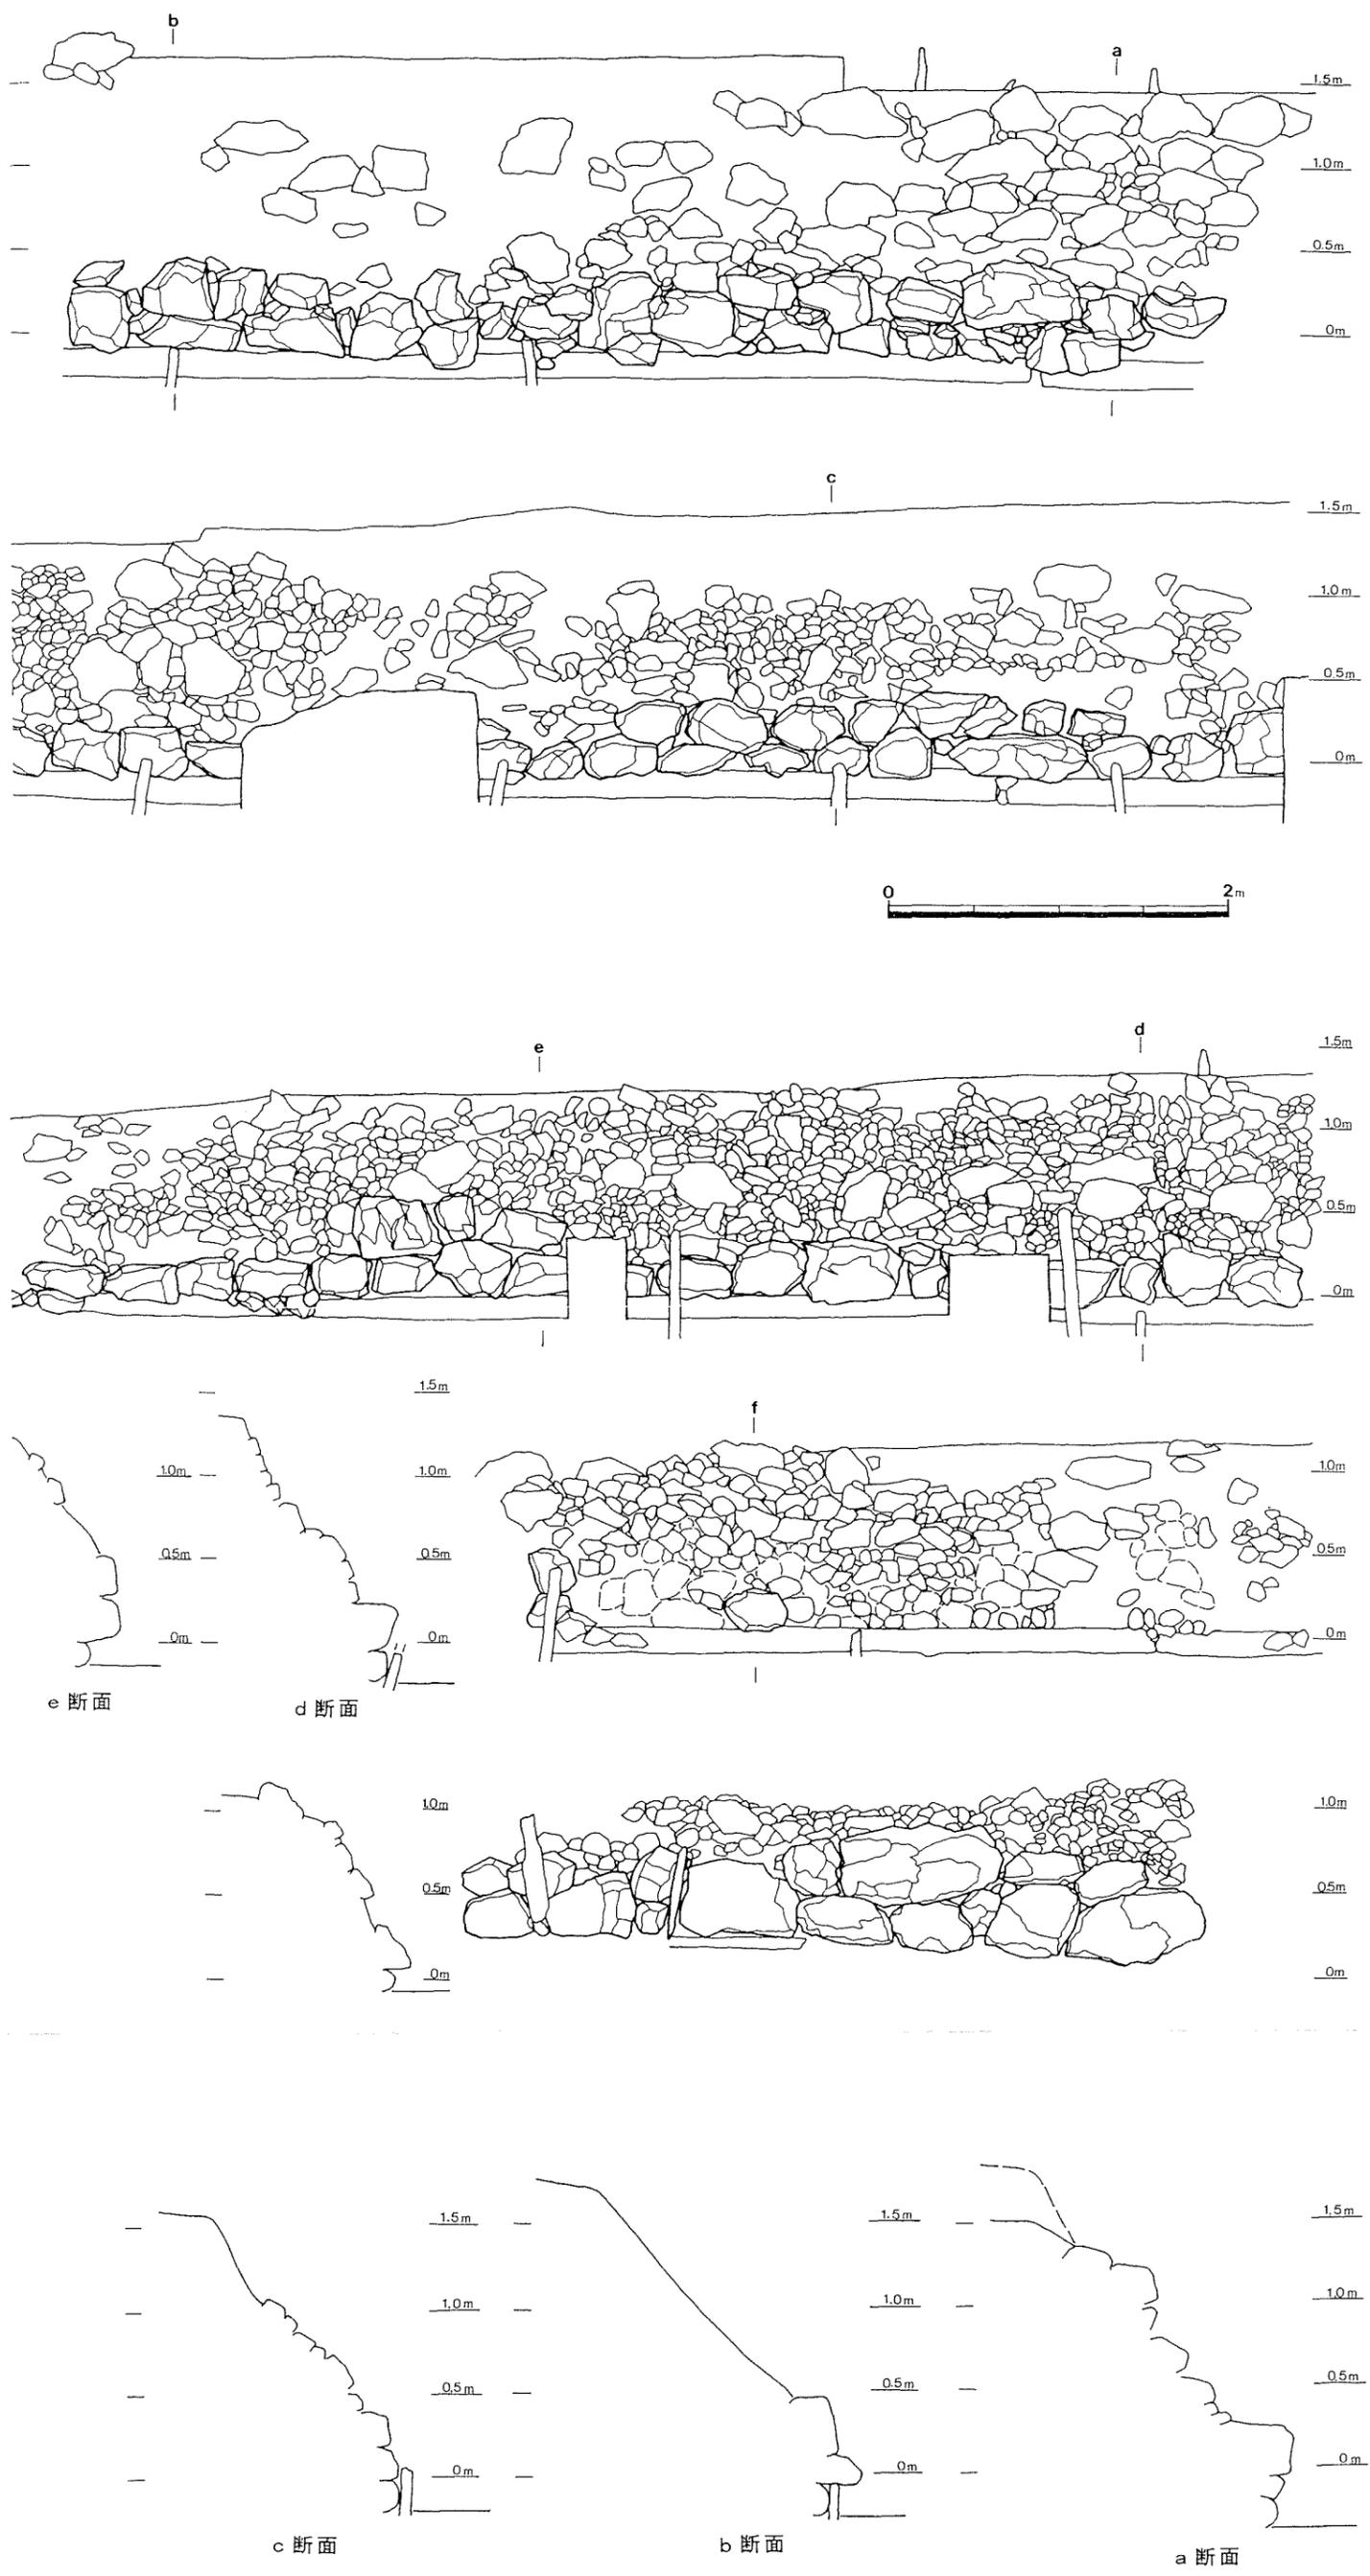
第19図 護岸石垣立面図

調査区の最南端では約6mにわたって石垣2段分が残っており、幅60cm～100cm・高60cm程の角礫が2段積まれた状態で遺存していた。この部分の石垣は、前述の胴木・根石などより50cm東へ平行するように全体に突出して構築されている。突出した部分の北端にはコーナーを形作る礫はみられず、北側の胴木・根石ラインとの整合部分が不明である。ただ、石垣裏面の堆積土は緑灰色砂ではなく、貝殻破片の混じった汚れた土であるので、意識的に前面にだされたものと推定される。この石垣本体の角礫下から一部径8cm程の丸太材が検出されている。この丸太材は途中で折れていることまで確認したが、根石を完全に撤去するまでの調査でないため詳細はよくわからない。根石下部にピンポールを何ヶ所か刺しこんでみたが胴木にはあたらず、この部分の根石は緑灰色砂上に直接置かれて構築されているようである。下部に位置する根石は40cm～60cm前後の大きさで、北側に連続する根石よりも全体に大きいものの不揃いな石材を用いている。

中央から南側の石垣高の低いところでは裏込石がぎっしり詰まっているものの、北側の石垣高の高い部分では裏込石の崩落が著しく、埋立土を除去した段階で湖面側に裏込石が大量に流出していた。また、最南端の石垣が2段残る箇所では貝殻破片を含む土が裏込礫の中に多く混入していた。
