国 指 定 天 然 記 念 物

「幸神神社のシダレアカシデ」
樹勢回復調査報告書

平成 23 年

日の出町教育委員会

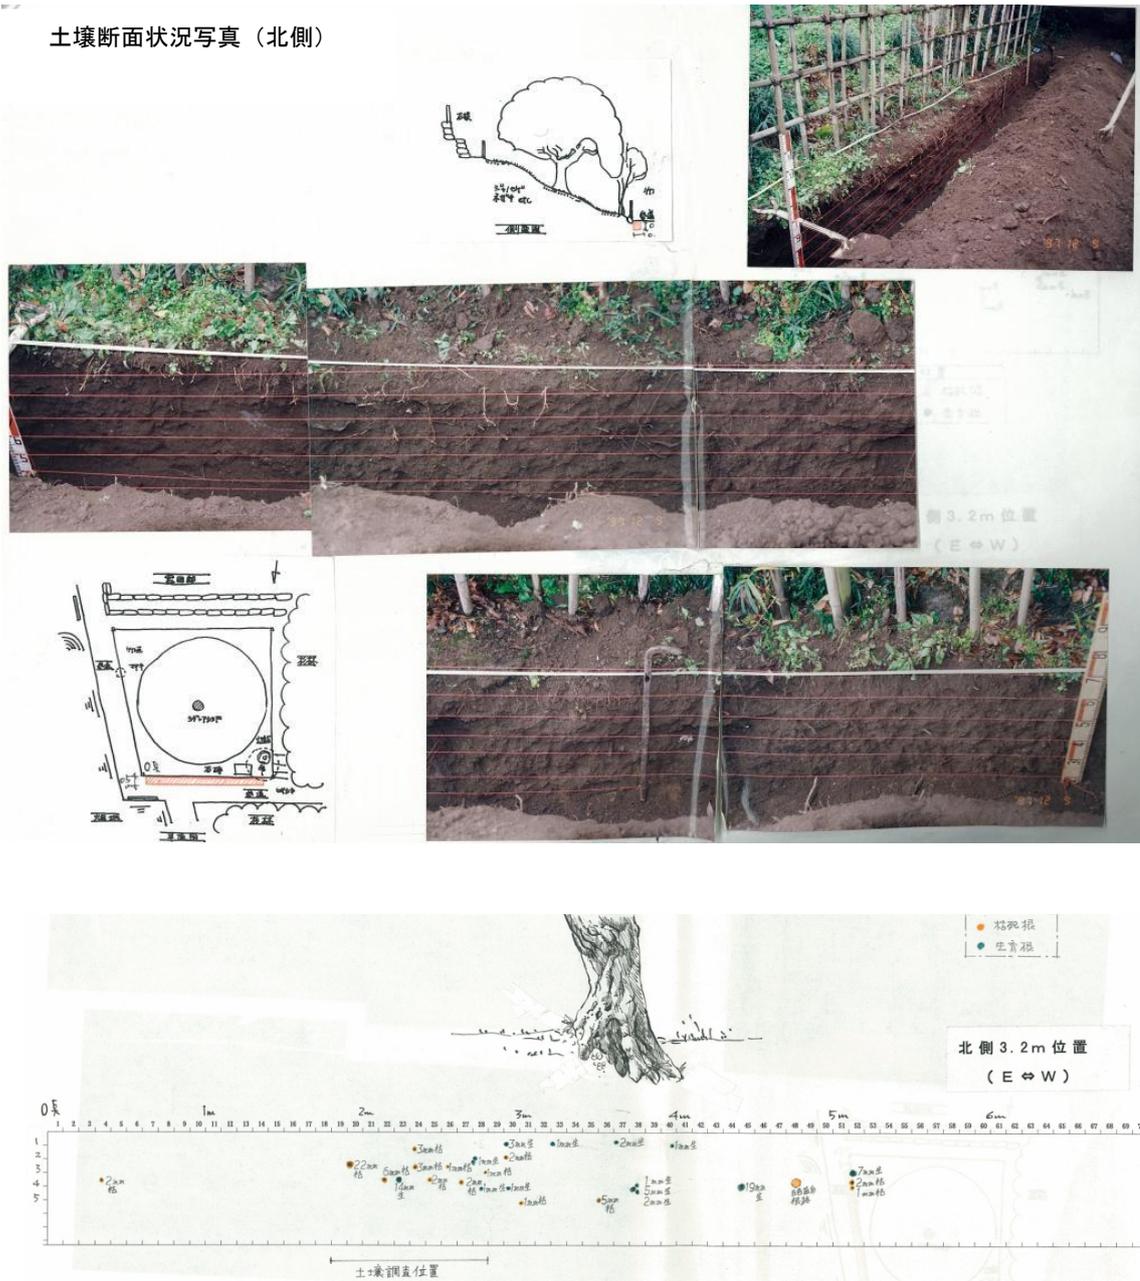
土壌断面状況写真 (北側)

出現した根系の密度は“疎”の状況で、斜面下方に集まっていた。また、生育根の最大径のものは19mmで北面に現れたが、枯死根が散在し最大で22mmの枯死根が認められた。北側の枯死した根系には白色菌糸の付着したものが1本認められた。

また、2 か所での土壌調査結果は、水素イオン濃度指数（pH（H₂O））5.8～6.0、土壌電気伝導度：0.18～0.2m/S、土壌硬度（山中式）16～27mm、土性は埴壤土で礫を含む“やや潤”。土壌の化学性は良好であるが、物理性の面でやや堅であり水分が多い傾向にある土壌。

以上から、現状では舗装工事による深さ 20cm 程度の掘削が根系を切断する可能性は小さく樹勢に与える影響はほとんどない。柵内の排水性を悪化させないために石組構造を現状と同じ空積み（空極め）とすることが重要。また根系の保護育成のために定期的な施肥（有機物）が望まれる。

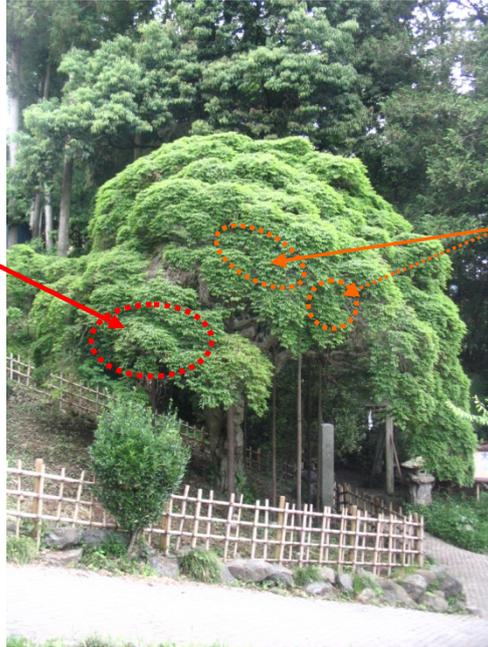
H18年7月23日

新たな先端枝枯れの発生

5月29日時点の先端の枯れ枝は風などで自然落下し、隣接の枝の繁茂で目立たなくなった。

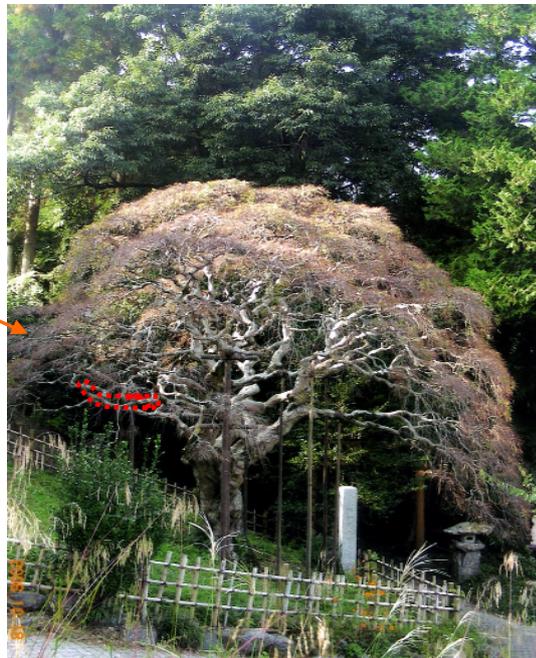
H18年12月25日

7月時点で発生した枝枯れは先端のみでとどまらず、その元となる枝（直径10cm程度）が大枝の付け根まで枯れ下がっている可能性が大きい。

枯損の可能性がある中径の枝
（直径10cm程度）

先端枝の冬芽はすべて枯死し、枯損したと考えられる枝の付け根には穿孔虫による細かな嚙み屑が見られた。

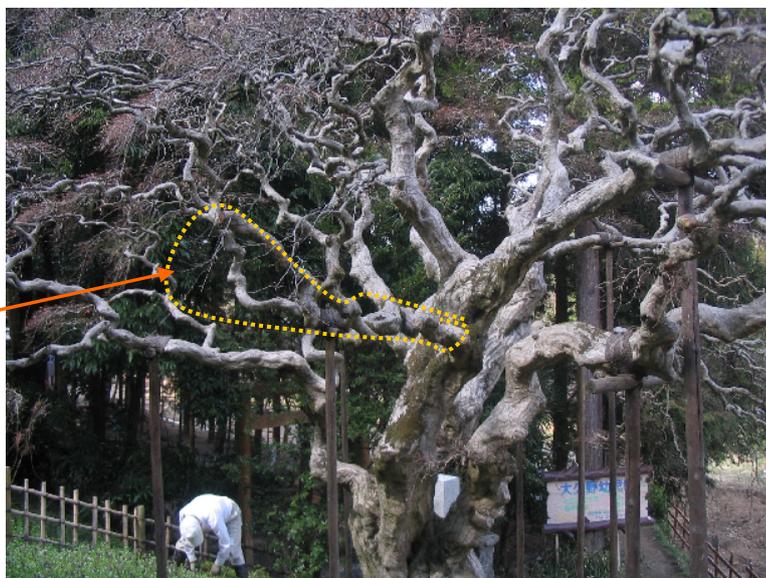
H19 3月29日

写真の黄色点線内の枝が枯死していることを確認した。付け根部には直径2～3mmの穿孔が見られた。

H18年、7月および12月時点で発生し始めた枝枯れの範囲は、大枝の付け根部(直径15cmほど)まで達していたことが確認できた。
この枝枯れは元の大枝の生育に影響を与えてはいない。

本樹では例年樹冠内で部分的に小規模な細枝の枯れが観察されるが、隣接の枝葉の成長と繁茂で樹冠が回復するという繰り返しが起こり、全体的に枝葉の伸長は正常で樹勢は良好な状態を保っている。平成18年樹冠の南東部分で中径の枝(直径15cm程度)が穿孔虫害と考えられる被害により元から枯損した。

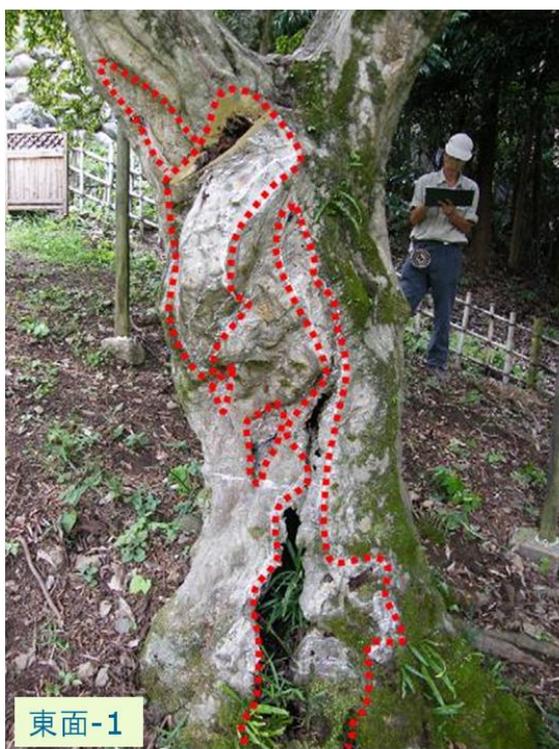
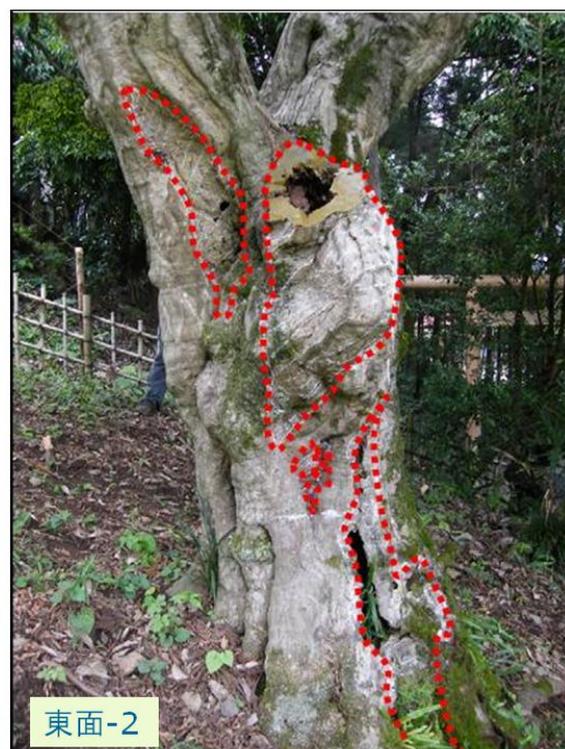
(赤い点線内が樹皮の枯死している範囲)

赤い点線内は樹皮が枯死している範囲

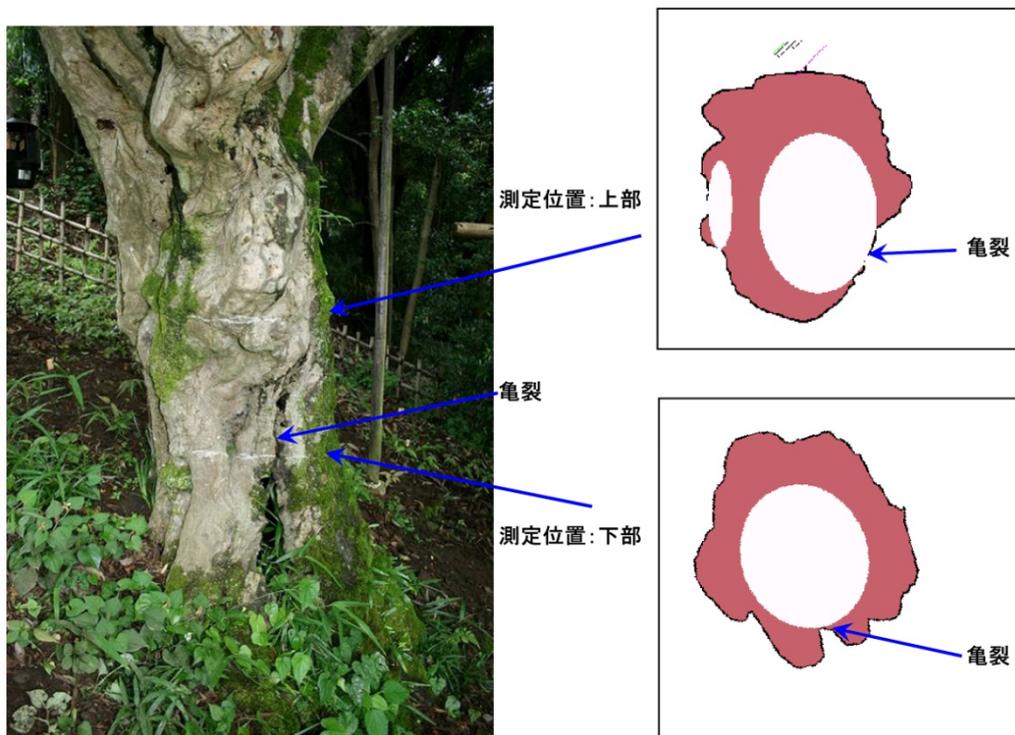
樹木腐朽位置と測定結果図の整合

- ① 高さ 45cm 位置での空洞規模は、幹断面に対し 45%
- ② 高さ 75cm 位置での空洞規模は、幹断面に対し 48%

いずれの値も大きく、幹折れ対策が重要となる範囲となっている。現在、丸太材による類杖支柱で保護されているが、腐朽等で効果的となっていない支柱もあるので、定期的な支柱点検が必要といえる。なお腐朽空洞により幹折れが発生する可能性が高いか否かを判断するには、空洞率でなく空洞の位置や形、あるいは開口部分の「窓枠材」の発達程度が重要であるので、より詳細な診断が必要であろう。

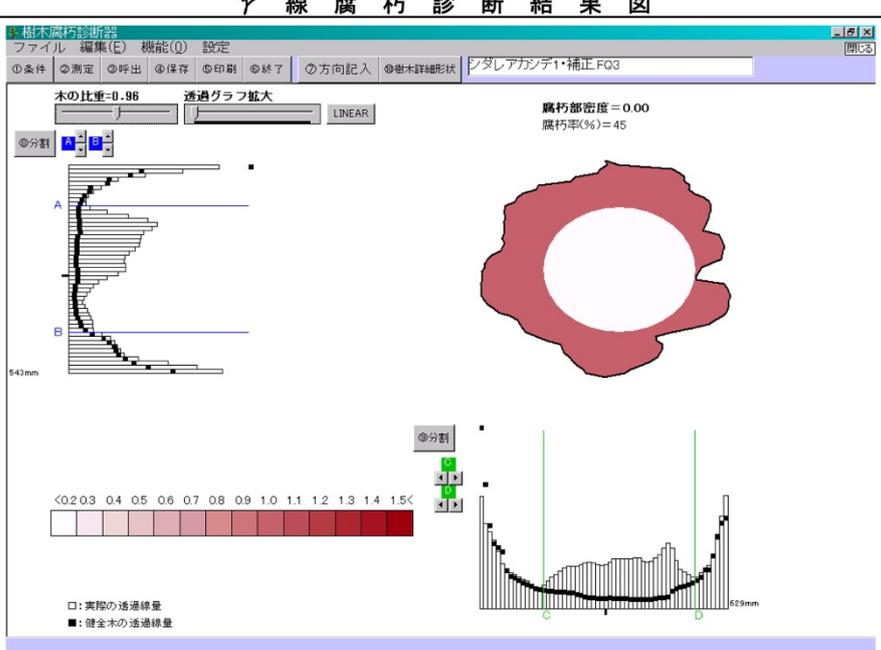
測定高さ	GL+45cm

<p>45%</p> <p>特記事項</p> <p>東方向の根株から幹にかけて亀裂があり、内部に大きな空洞が見られる。</p>

備考 東方向の亀裂から幹中心まで達した大きな空洞が確認できる。そのため、強風時には亀裂に向かって座屈する倒木の可能性が考えられる。

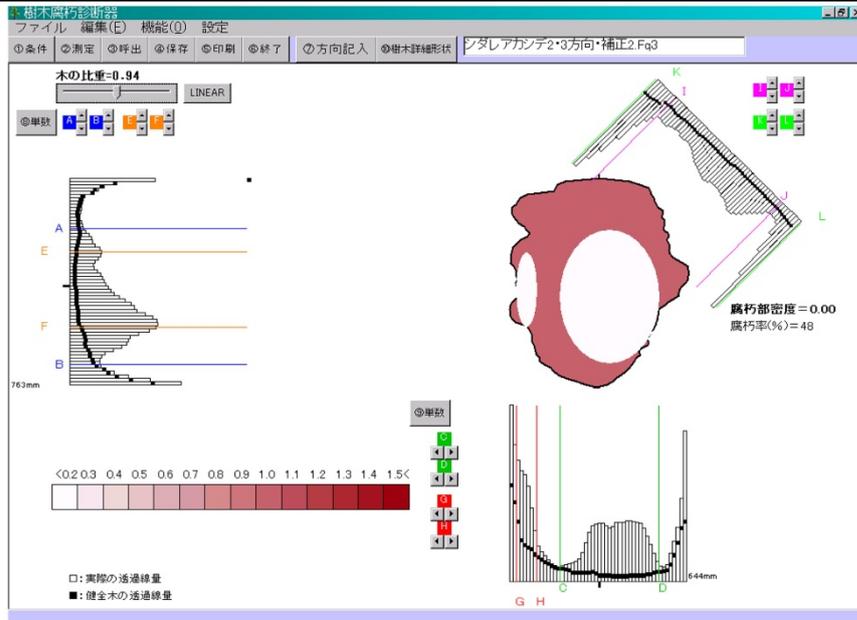
測定高さ GL+75cm

48%

北東方向の根株から幹にかけて亀裂があるが、内部に大きな空洞が見られる上の部分。また、南東方向には樹皮から辺材にかけて枯損した部分がある。

備考	北東方向の亀裂から心に達した大きな空洞が確認できる。また、樹皮が枯損している部分にも小さい腐朽が確認できる。測定部は主幹が分岐する直下であることから、強風時には大枝を支持できずに裂けることが考えられる。
----	---

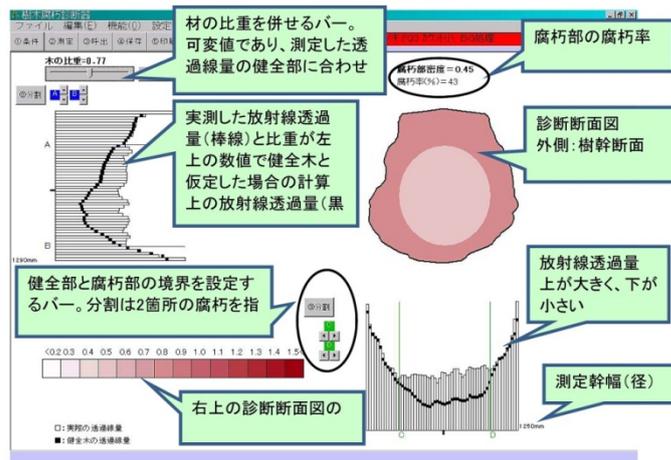
測定高さ	GL+50cm

43% 特記事項 根株が異常に肥大化している。

備考 測定した放射線透過量（棒線）においては、健全であると仮定した数値（黒点線）よりも大きく検出された部分が樹幹の中央部に確認されたため、この部分は腐朽があると予測できる。

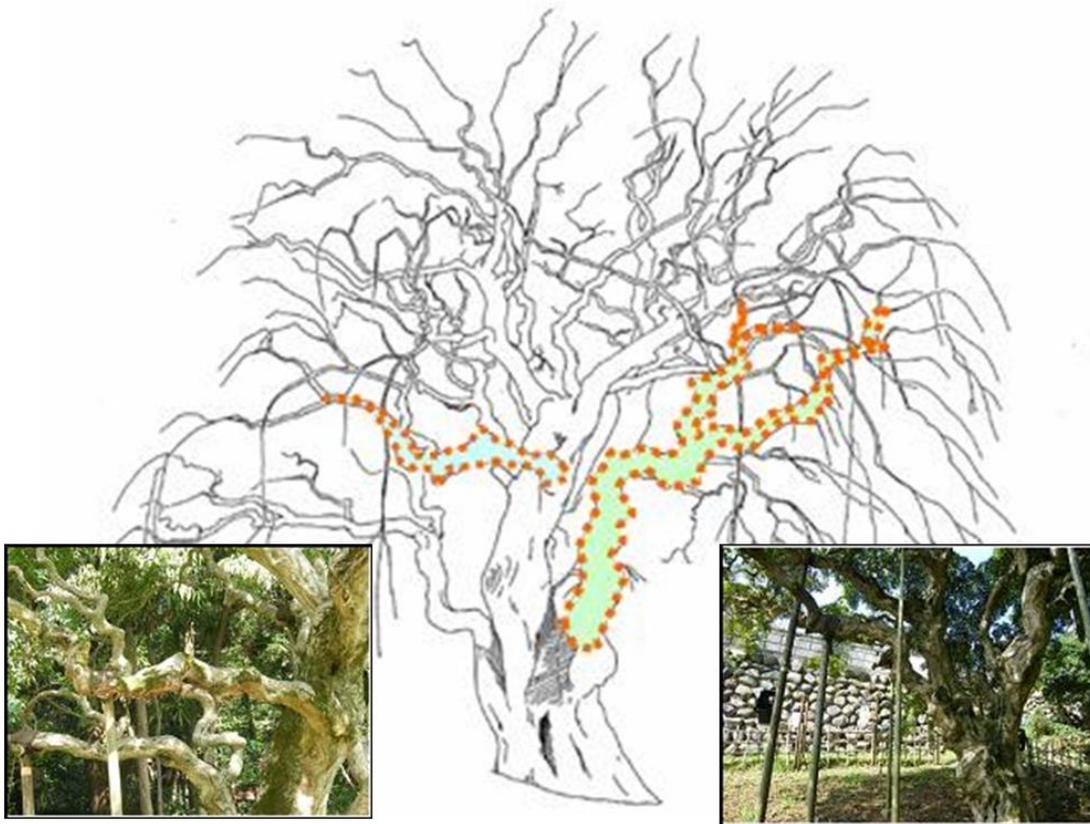
下図の枯れ枝（点線表示）を幹の基部から剪定した。

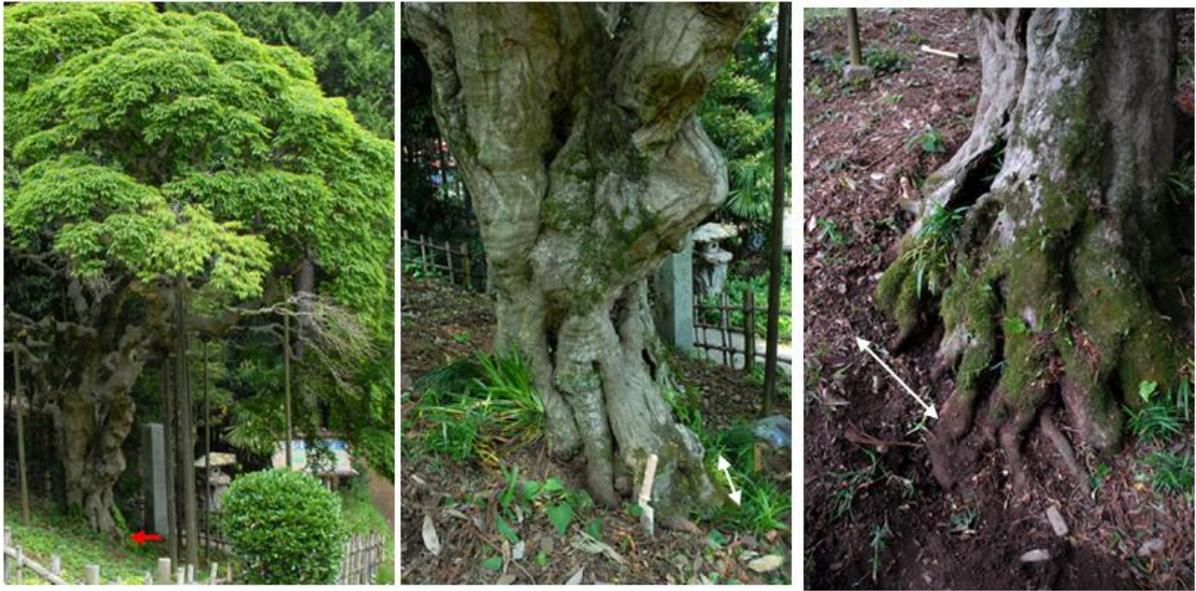
図-1：東側の幹地際の枯死部（A地点、左写真の赤矢印）とその範囲（中と右写真の白矢印範囲）
 幹地際の枯死幅は約40cmで幹地際の枯死部は幹と大枝の枯死部に続いていた、幹地際から約70cm上まで幹の樹皮が割れて木部には大きな空洞があった、幹地際の枯死部と周辺の根系には病気の発生は認めなかった

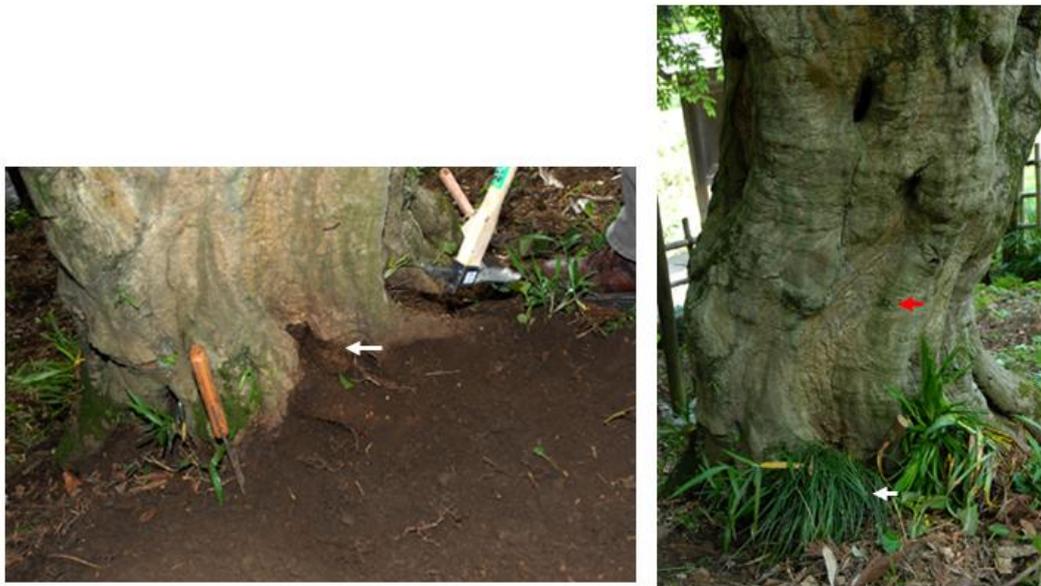
図-2：南側の幹地際の枯死部（B地点、左右写真の白矢印）と幹の枯死部（右写真の赤矢印）
 幹地際の枯死幅は約10cmで幹地際から約60cm上まで同様の幅で幹に枯死が発生していた、幹地際の枯死部と周辺の根系には病気の発生は認めなかった

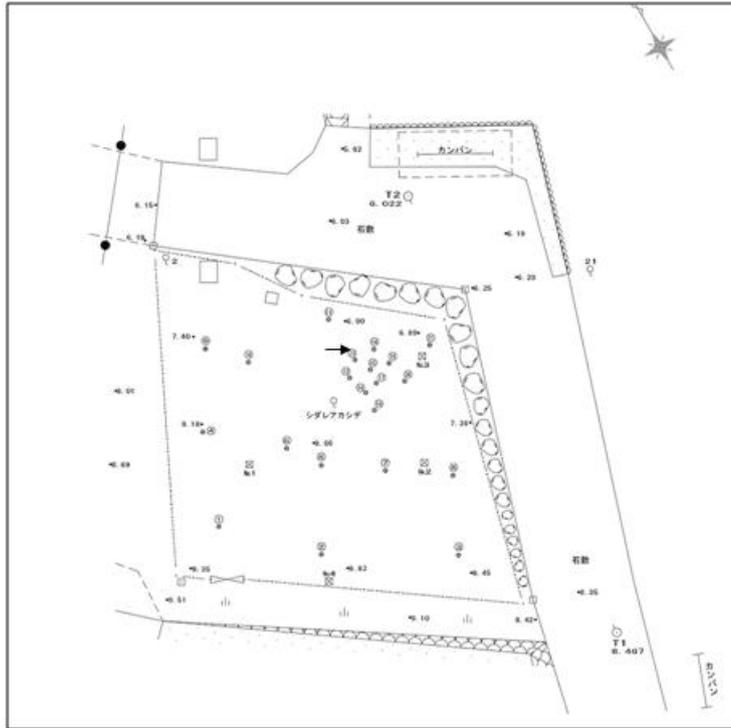
図-3：杭に捕捉されたナラタケ属菌

上図にはシダレアカシデの保護柵の範囲内に打ち込んだ 20 本の杭の位置を示した、9 月に回収した杭の 1 本にナラタケ属菌が捕捉されていた、左図の黒矢印は杭表面に付着したナラタケ属菌の根状菌糸束を示している、右図の杭には杭樹皮下に形成されたナラタケ属菌の菌糸膜が見える

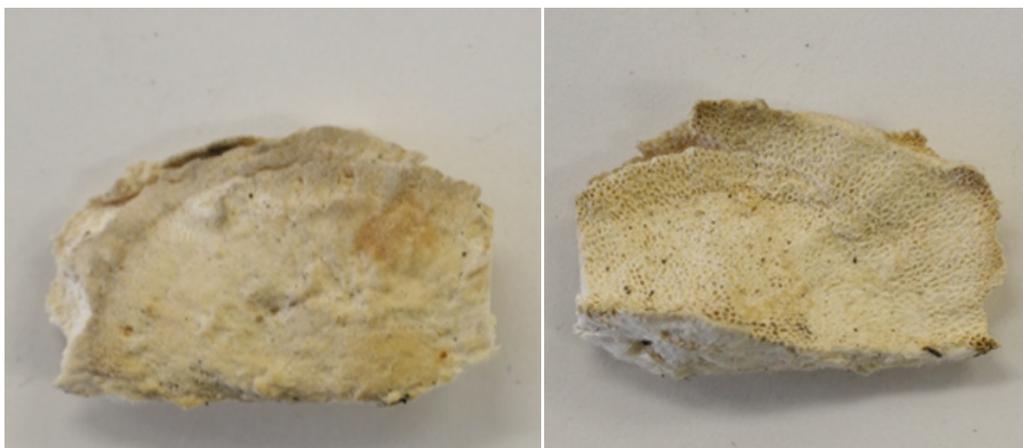
枯枝1の先端部に小さな子実体が付着。本菌は大きな腐朽力を有するが、子実体が付着していた枝はあまり腐朽していなかったため、本菌による影響はほとんど無いと考えられる。

ヤキフタケの子実体(傘の表面)

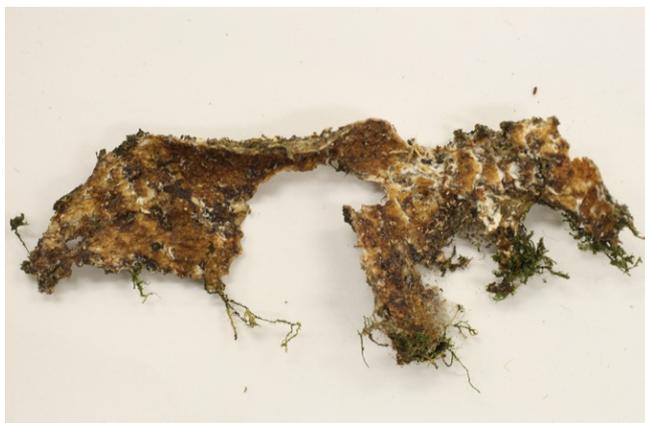
枯枝1の中間部に古い小さな子実体が付着。本菌の腐朽力は不明だが、子実体の付着していた枝はあまり腐朽していなかったため、本菌による影響はほとんど無いと考えられる。

エビウラタケの子実体
(管孔面)

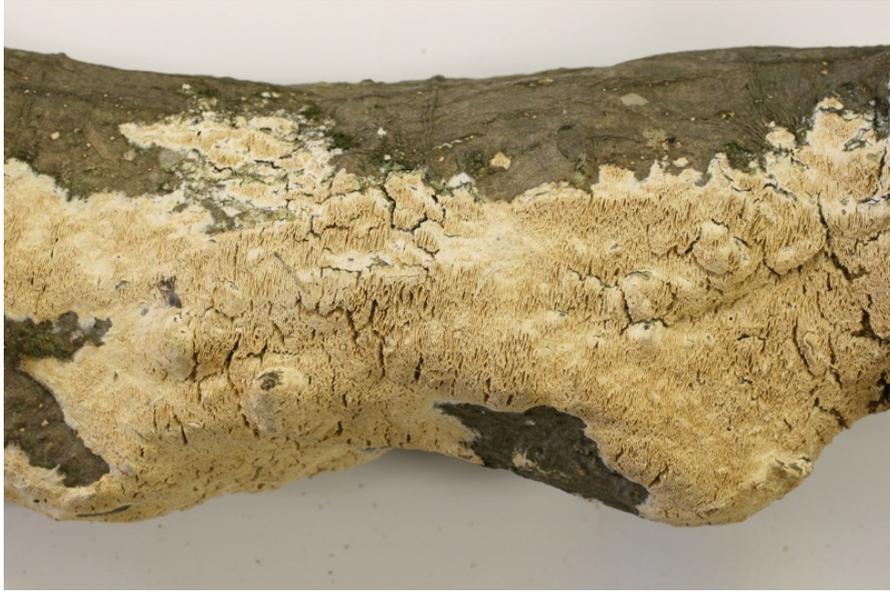
枯枝 2-分岐 a の中間部に付着。本菌は白色腐朽を起こすが、木材腐朽力は大きく、子実体の付着していた枝もかなり腐朽していた。本菌は傘を作らない背着生（幹や枝上にこもやく状に広がる）で、子実層托（胞子を形成する部分）が管孔状となるのが特徴である。

アナタケの子実体

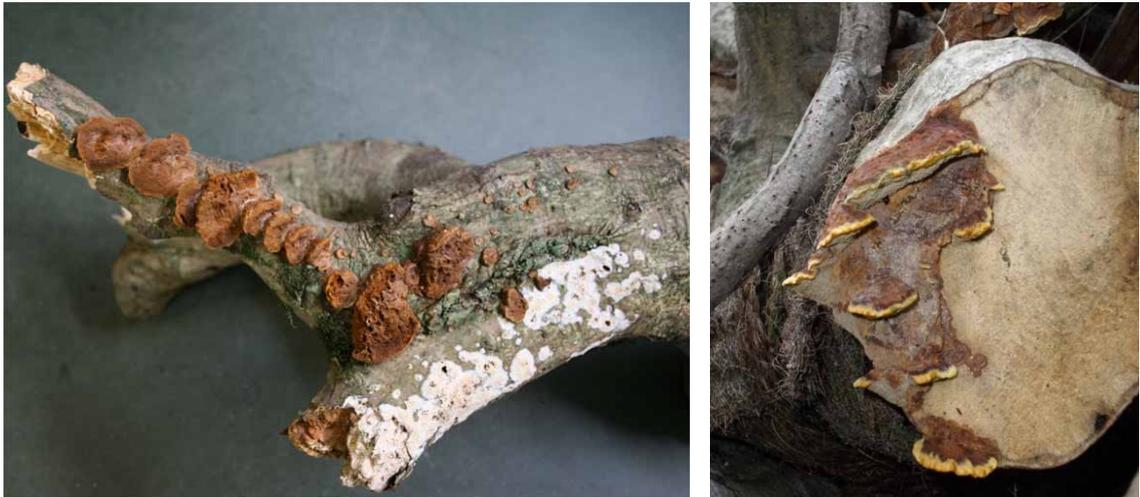
枯枝 2-分岐 b の先端部に付着。ネンドタケは木材の白色腐朽を起こすが、腐朽力は大きく、子実体の付着していた枯枝もかなり腐朽が進んでいた。茶褐色の傘が重なって形成され、子実層托は管孔状となるのが特徴である。本菌による腐朽部には褐色の細い帯線が形成されるので、同じ白色腐朽を起こすアナタケやサガリハリタケによる腐朽部と判別できる。

ネンドタケの子実体，右の枝の白い子実体はアナタケ

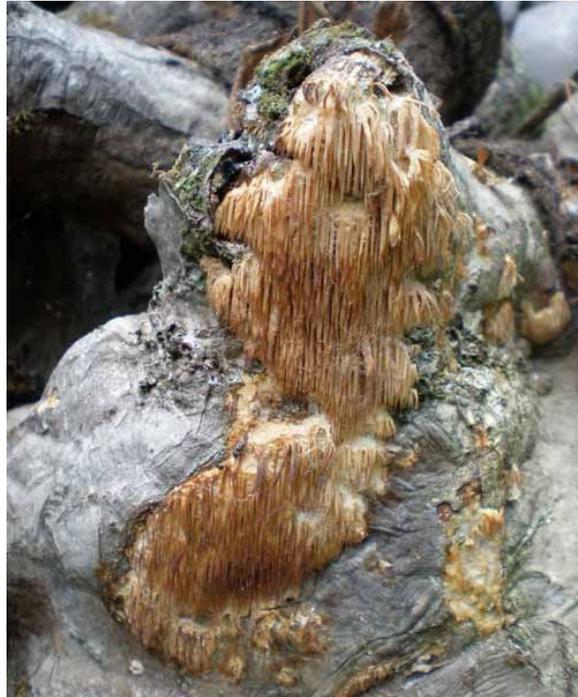
剪定されて脇に積み重ねられていたシダレアカシデの枝に発生しているのが確認された。本菌は背着生で、長さ1 cm 程度の柔らかい針が多数形成されるのが特徴である。木材の白色腐朽を起こし、腐朽力は比較的大きい。

サガリハリタケの子実体

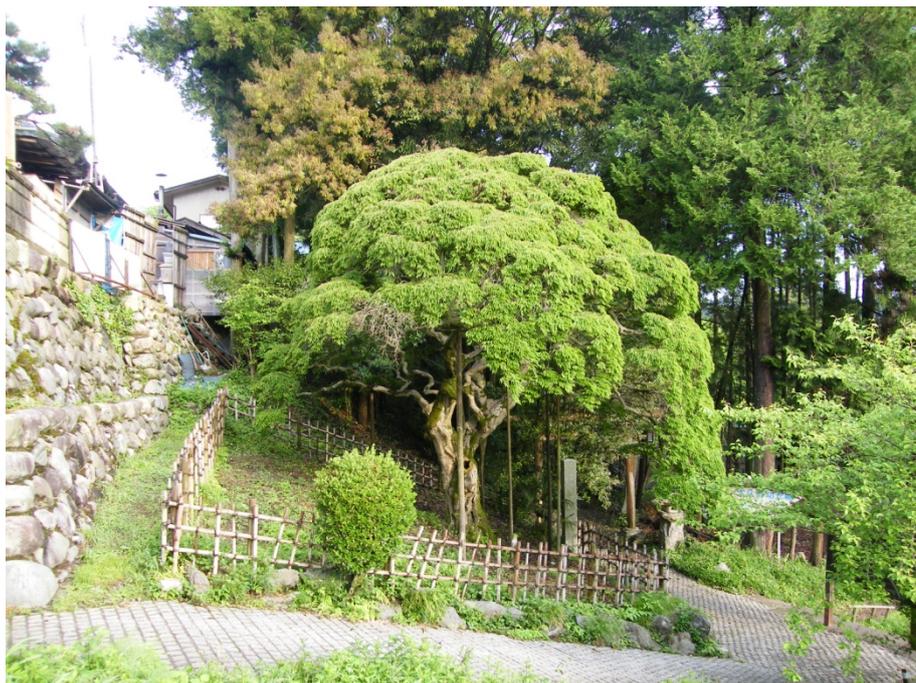
平成 21 年 (2009) 5 月 9 日)

- ・ 葉の展開良好
- ・ 葉色正常
- ・ 葉の大きさが例年に比べやや大きい印象
- ・ 枝枯れが南東部に一部発生

生育状態は、例年とほぼ同様の状態

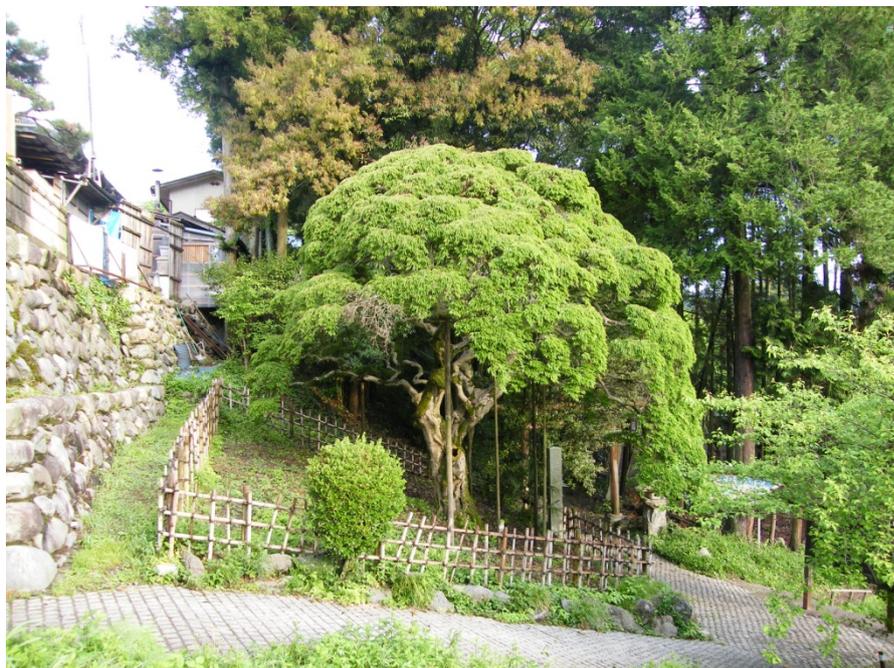
平成 21 年 (2009) 6 月 24 日)

早春から発生している枯れ枝

前年同様の生育状態を示している。

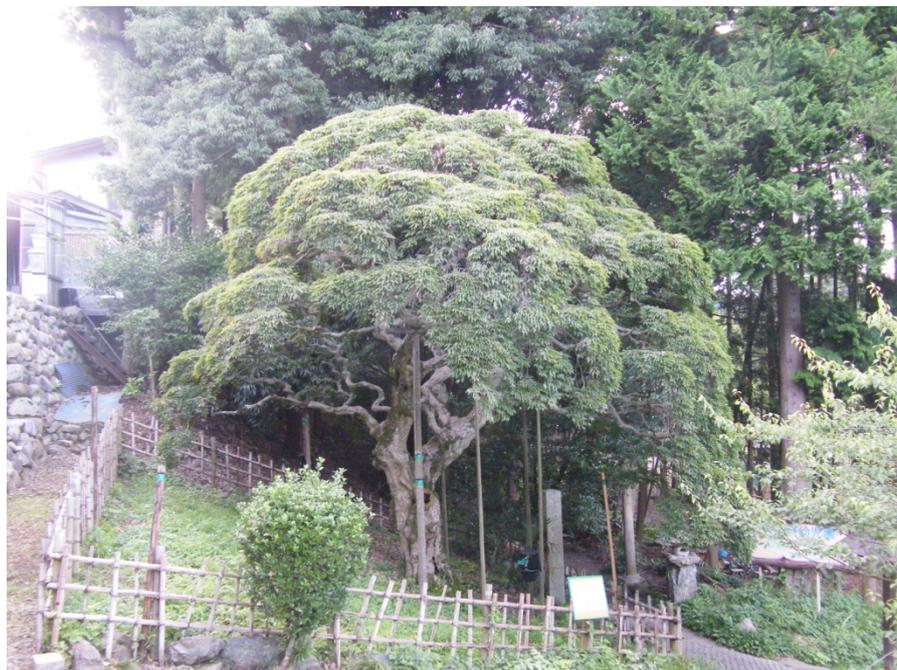
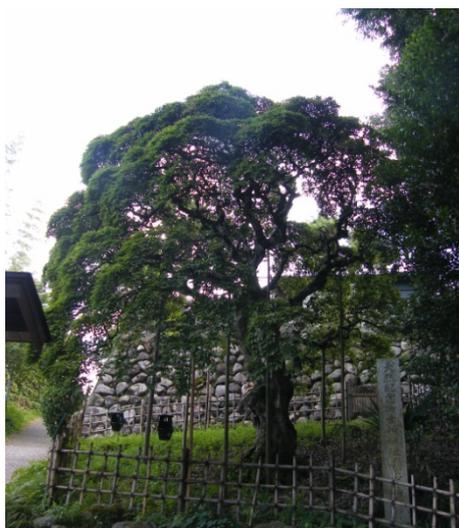
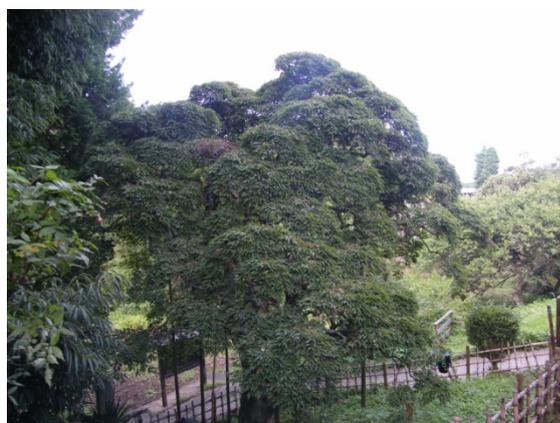
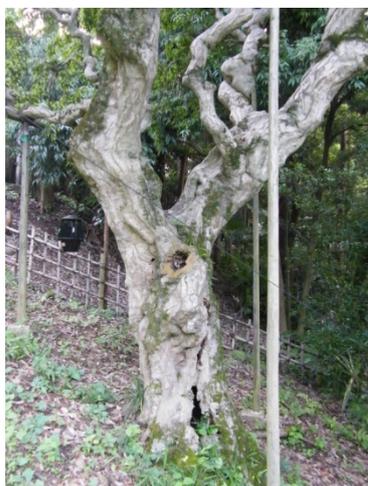
平成 21 年 (2009) 7 月 25 日)

南東側の枯れ枝は落下。
病虫害の発生は見られない。
幹北東側の開口部の枯死している樹皮が一部剥落
前年同様の生育状態を示している

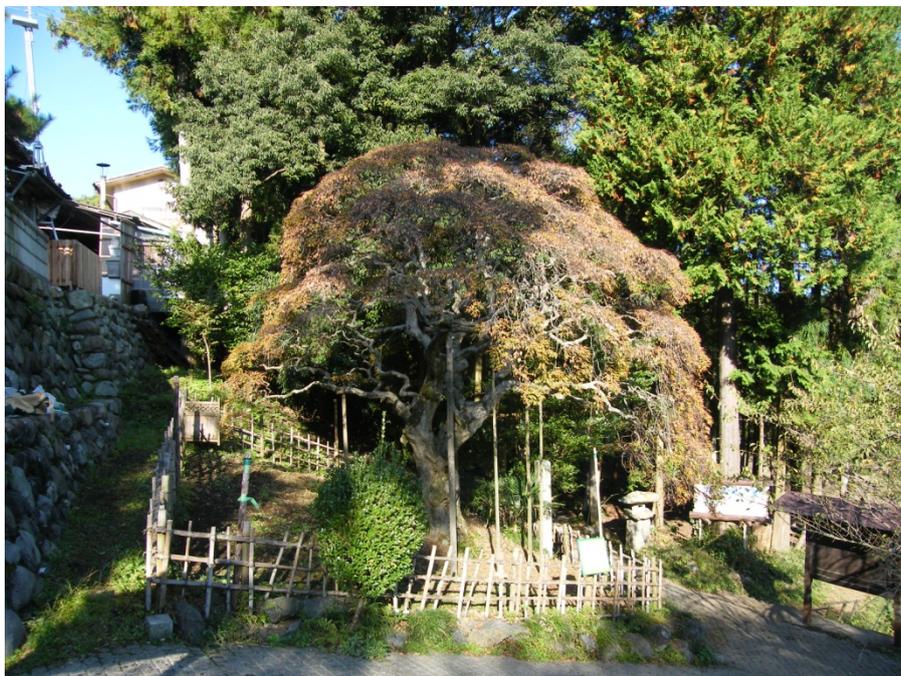
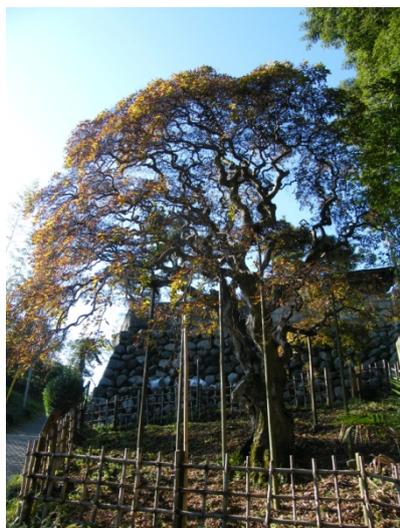
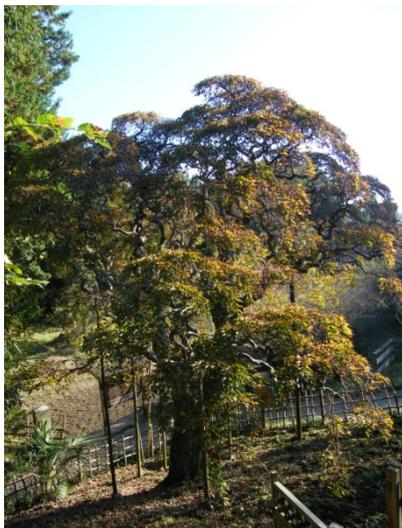
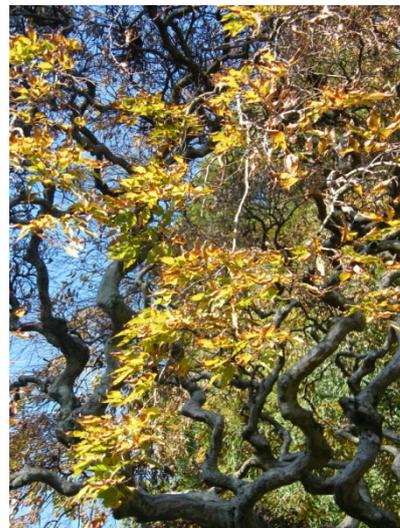
平成 21 年（2009）11 月 6 日）

ここ数年の間、葉は全体的に褐色となり、冬季にかけて落葉するのが常であったが、本年は“黄葉”となった。

他の部分では、前年同様の生育状態を示している

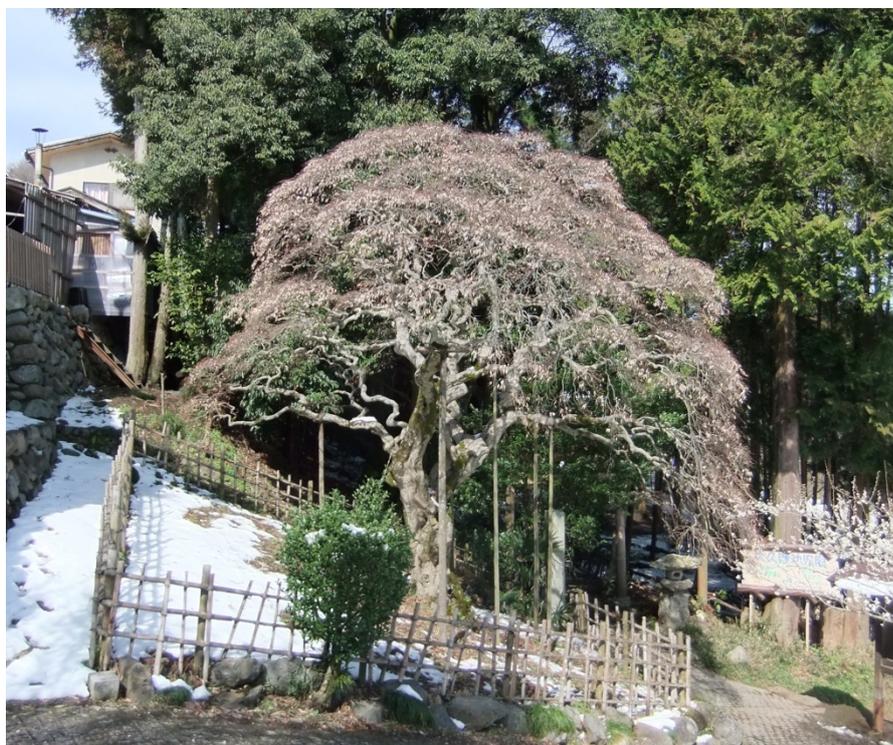
平成 22 年 (2010) 3 月 11 日)

降雪により中径の枝（太さ 2 cm 程度）が 2 本折損。他に被害はなく、これまでと同様の生育状況を示している。

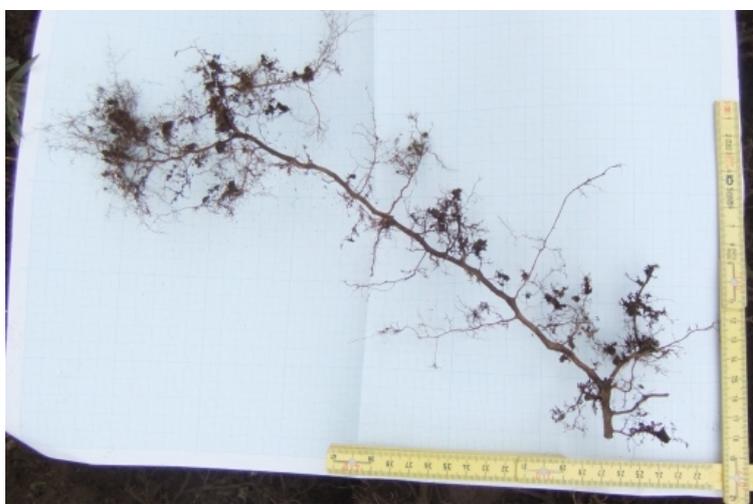
根系病害調査の各トレンチに現われた根は地上部の枝のように屈曲して伸長するという独特な形態を有していた。また、細根の分岐は多く、特に先端程高密度となっている（下図）。

A～D のトレンチ（深さ10～20cm）にはいずれの場所にも分岐した根系が高密度に現れ、その形態は屈曲しているものの発達は良好で、細根の伸長も良好であった。なお、本トレンチに現われた根系は根元でも細く（太いもので直径3cm程度にとどまる）、

一般的なアカシデであれば樹体を支える水平方向の支持根は表層よりやや下層の強さ30cm程の所に多くあるが、本樹の場合は、幹や根元部位での大規模な空洞の存在と根元の形状を勘案すると、深い位置の太い側根は存在しないと考えられる。

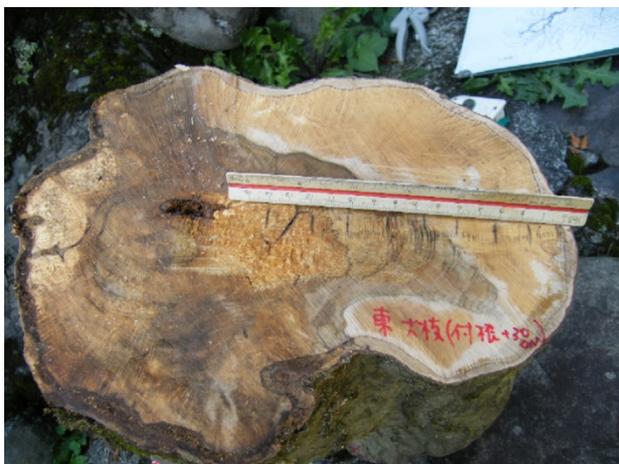
下の写真は南東方向に伸張していた枯れ大枝で、幹の付け根から約30cm離れた位置の断面である。写真右側が枝の下面に当たる。**南東大枝付け根から30cm部位の断面、直径約25cm 矢印間10cmに約60本の年輪を確認。**

①断面は大きく偏心し、枝の下方に肥大生長していた。

②確認できた年輪数は断面の外側10cm幅の範囲に約60本であった。
