## 旧細川刑部邸の復旧工事を進めています

# 熊本城

～復興に向けて～

令和7年度  
秋冬号

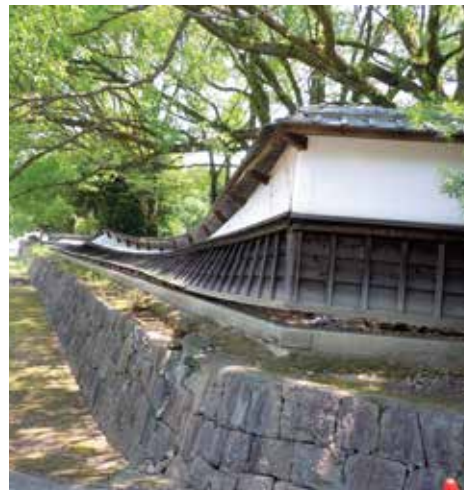
被災後の屋敷塀

令和7年（2025）10月現在は、壁に耐震補強を加える作業を行っています。また、今後は土壁、内外装、屋敷塀の復旧作業を進めていく予定です。屋敷塀については新材による復旧になりますが、一部再利用可能な瓦も使用します。

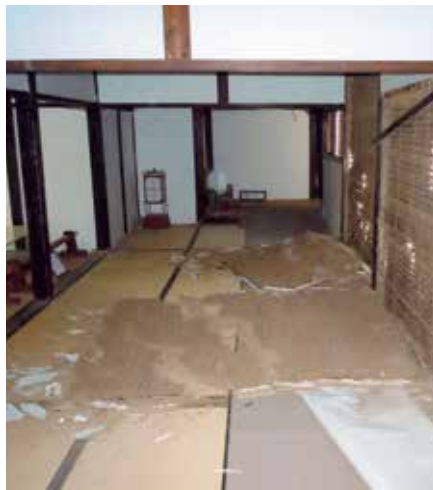
被災後の建物内部

旧細川刑部邸敷地内には、12棟の建物と延べ724mの屋敷塀があります。令和6年（2024）10月に開始した旧細川刑部邸の復旧工事では、建物の内外装を撤去し、骨組みと屋根瓦の状態にした上で、建物の傾き調整の作業も終わりました。

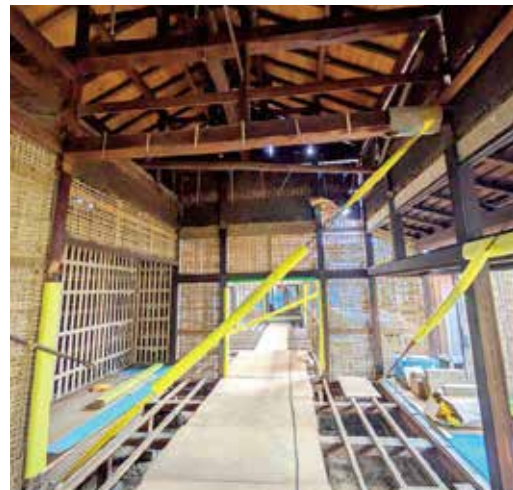
建物の傾き調整状況

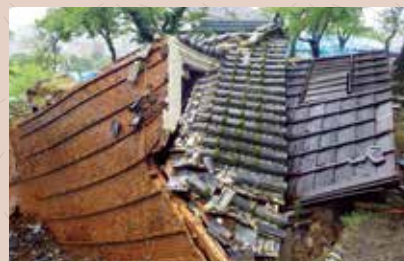
被災直後の不開門  
あかすのもん

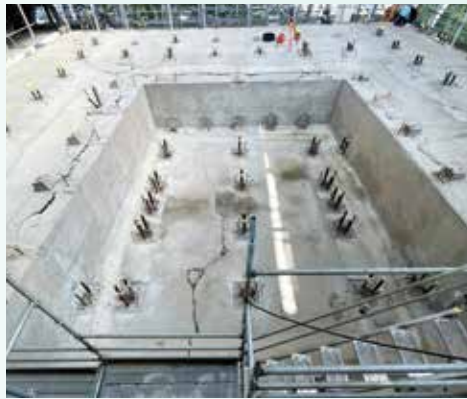
土間部コンクリート基礎の撤去前

令和4年(2022)10月に着手した宇土櫓(五階櫓)の解体保存工事では、令和7年(2025)4月に櫓の骨組みの解体を終え、5月からは昭和2年(1927)の解体修理時に施工されたコンクリート基礎の撤去作業に取り掛かりました。コンクリート基礎の撤去後には、櫓下の石垣上面、地下1階の石垣が約100年ぶりに姿を現しました。

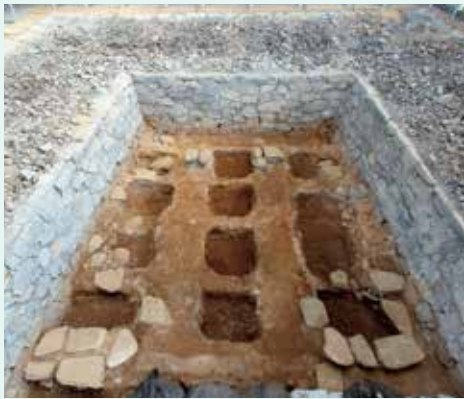
土間部コンクリート基礎の撤去後

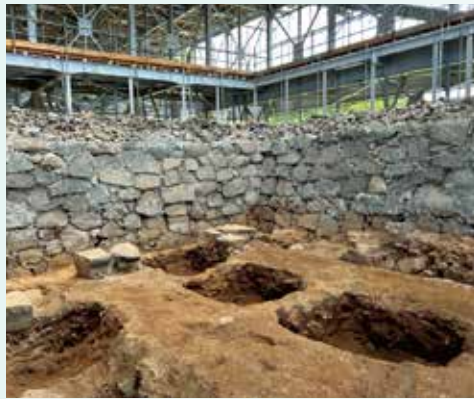
地下1階の石垣

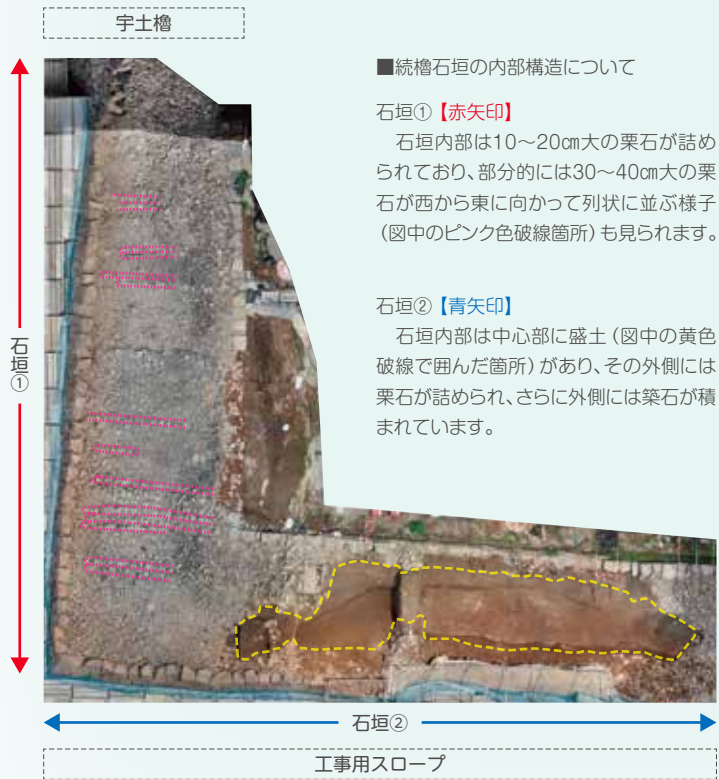
解体を進めた結果、続櫓石垣の内部は、2つの異なる構造で成り立っていることがわかりました。宇土櫓から工事用スロープに向かって延びる石垣①(下段左図中)の内部は、すべて栗石で構成されています。それに対して、工事用スロープに並行する石垣②(下段左図中)は、内部が栗石と盛土によって構成されていることがわかりました。

上空からみた宇土櫓続櫓石垣(上が北)

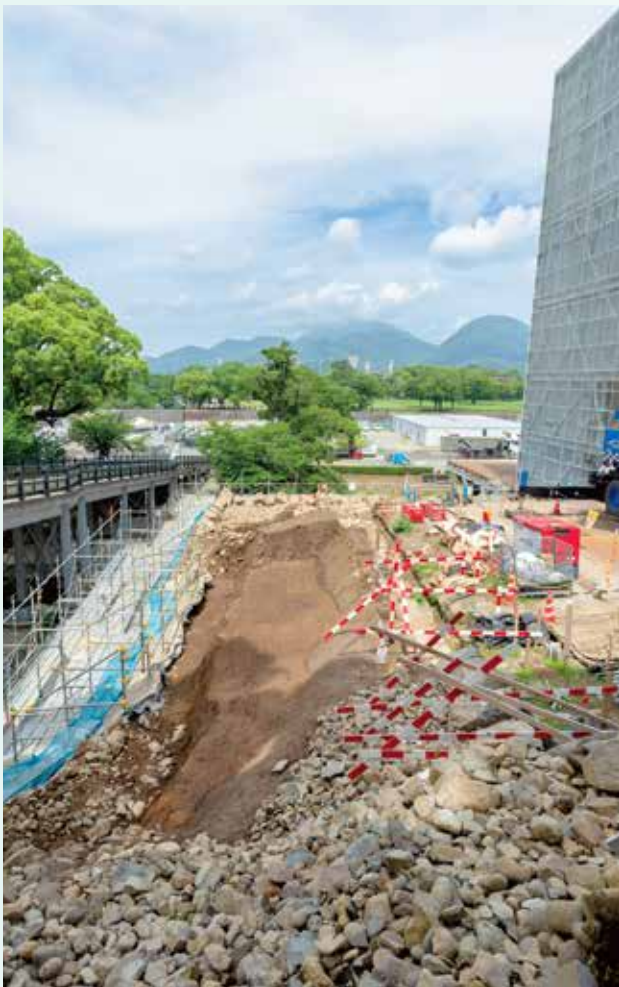
東からみた石垣②の内部  
(写真左端に工事用スロープ、写真右上半に宇土櫓素屋根)

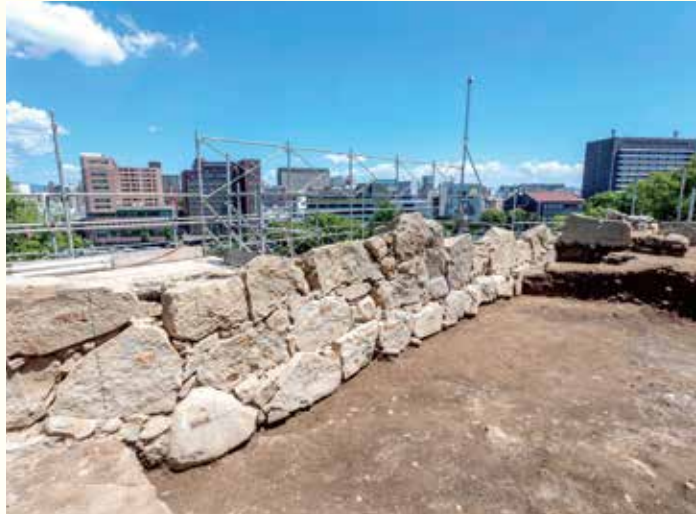
北十八間櫓と東十八間櫓は、東竹の丸の北東端に位置する櫓です。隣接する五間櫓とともに、いずれも国の重要文化財に指定されています。平成28年熊本地震では、北十八間櫓・東十八間櫓下の石垣が崩落したことで、両櫓とも倒壊しました。また、崩れなかった石垣にも、膨らみや緩みなどの変状が認められたことから、令和7年(2025)3月から北十八間櫓下石垣の一部を含む、東十八間櫓周辺石垣の解体調査を始めました。

東十八間櫓下の石垣(北西から、写真右奥に熊本市役所)

解体調査は令和8年度末まで続き、約2,000石の築石を解体予定です。

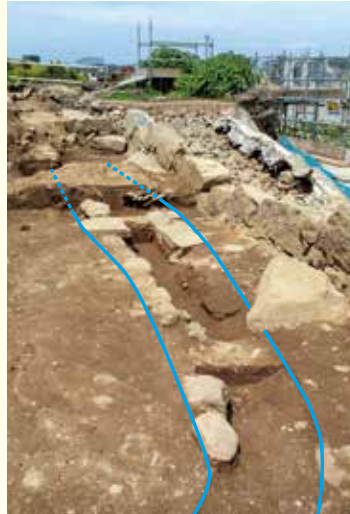
最初に石垣上面の調査を行った結果、東十八間櫓の礎石(柱を支える土台の石)の下に石垣があったことを新たに確認しました。さらに現代の地表面から約80cm下では、江戸時代の地表面と推測される層と石組みの排水溝(下段中央写真)、建物の礎石を確認しました。

江戸時代の排水溝(青線内)

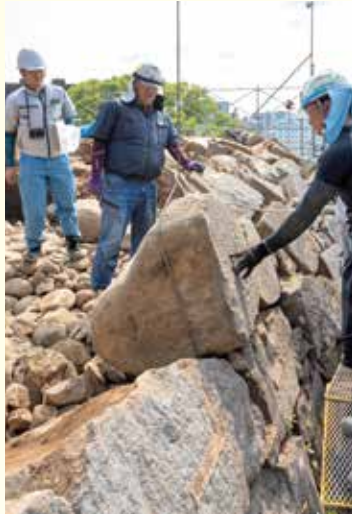
石垣解体の作業風景

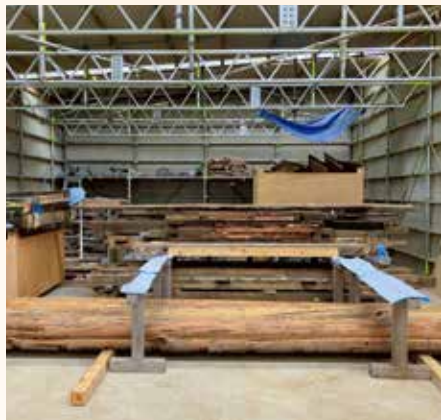
令和6年(2024)6月に開始した田子櫓、七間櫓、十四間櫓、四間櫓及び源之進櫓の復旧工事は順調に進んでおり、令和7年(2025)6月には予定していた範囲の解体作業が完了しました。取り外した木部材や屋根瓦などは、復旧時に再利用するため、破損の状況を調査し、部材保管庫に格納しています。

解体した部材の保管状況

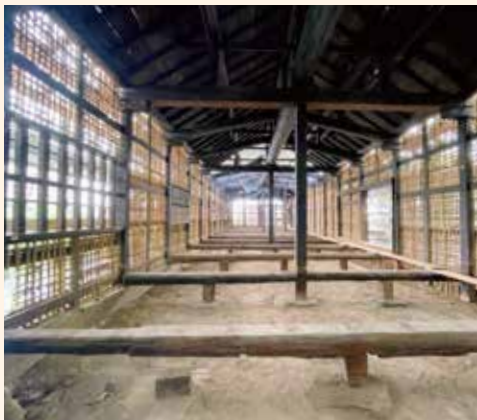
半解体を終えた十四間櫓内部(北から)

今後は各櫓に耐震補強を取り入れて、令和10年度(2028)に復旧が完了する予定です。

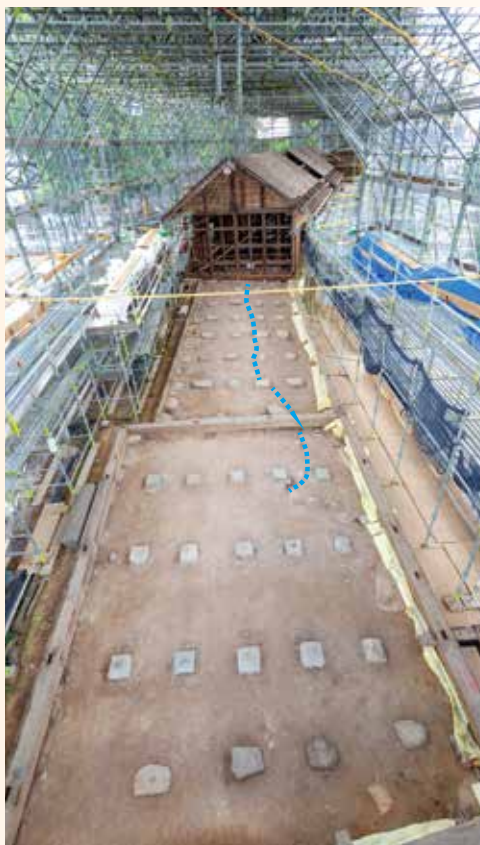
令和7年9月には各櫓の床下の発掘調査を行いました。調査の結果、石垣内部の栗石と盛土の境を中心に、地震による亀裂が入っている様子(右写真中の青色破線箇所)が明らかになりました。

骨組みの解体を終えた田子櫓・七間櫓(南から)
