## 西新地区元寇防塁発掘調査報告書

2002

福岡市教育委員会

福岡市埋蔵文化財調査報告書第726集

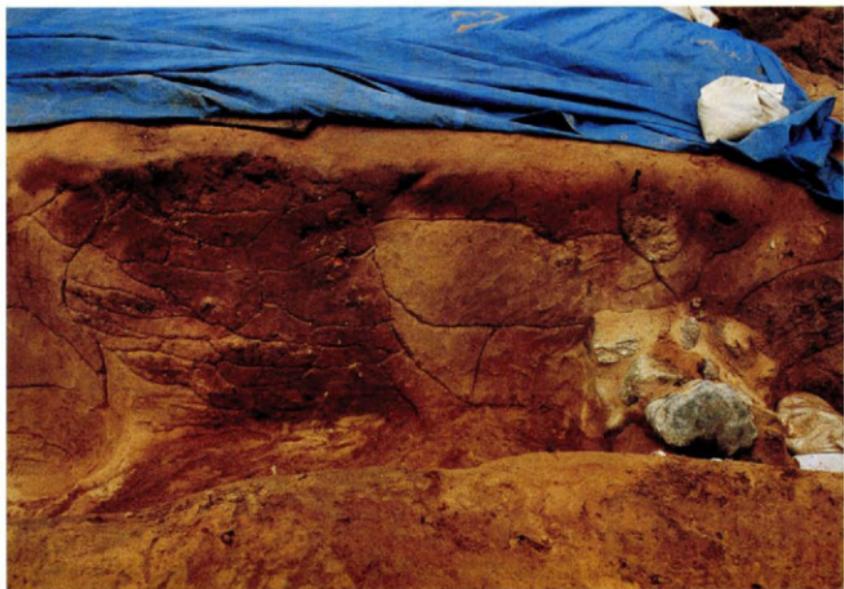
Ph. 2 第1トレンチ西壁土層断面（東から）

1トレント西側壁面上層では基盤面を若干掘込んで、粘土層と砂層を交互に積み上げて構築している。一見版築に似た形態だが、版築ほど層が整っておらず、層の厚さも一定ではない。粘土層は土壌の比較的前面に積み上げられ、特に下層に粘土層が集中する。特に土壌基盤部前面はほとんど粘土で固められており、上層は粘土と砂の混合層と砂層の互層となる。土壌後面の砂層は土壌方向から緩く傾斜して堆積しており、特に34・35層は土壌頂部から傾斜している。南側側壁下部はやや内側にえぐれており、その部分を充填するように36~38層が堆積する。

1トレント西壁で観察された土壁断面では、土壁基部部分の上に風成砂層が堆積し、その上に粘土と砂の混合層で石壁の上台部分を作り、その上に石積みを築いている(9)。2トレント東壁土壁断面でも、土壁の基部部分の上に粘土層が堆積しており、石壁はこの上に築かれていたものと考えられる。土壁の堆積状況から見ると、このように土壁の構築時期が先行し、石壁の構築時期は土壁よりも後の時期になる。正確には、土壁の土台部分が築かれてから、しばらくして石壁の土台部分が築かれているのである。

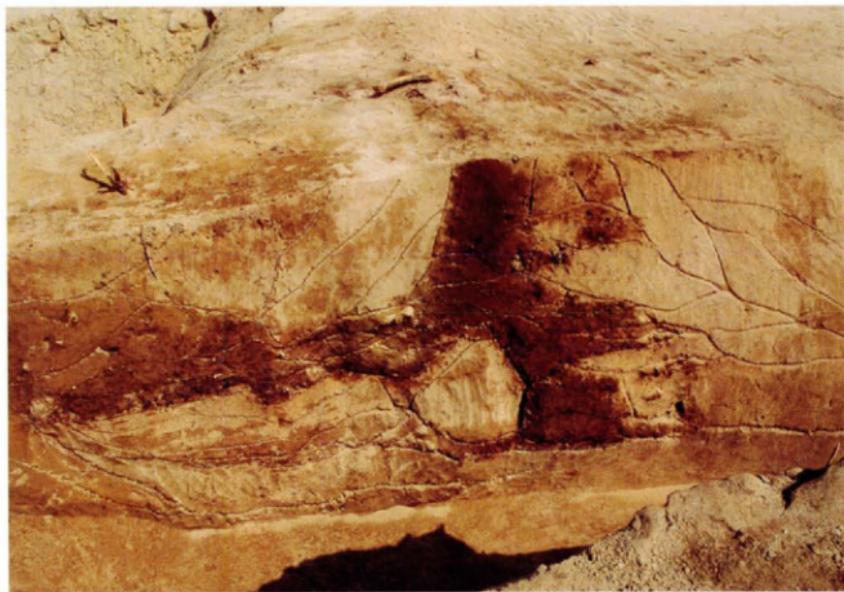
Ph. 3 第2トレンチ東壁土層断面（西から）

2トレント東側壁面では、土壌内部は他の部分と同様に粘土と砂の互層で構成される。粘土が多く使用されている部分は、土壌下部の中心部分と、前面の石壌基盤部分とみられる部分である。前面砂層は土壌の前面で土壌を被るような風成砂層の堆積が見られるが、土壌前面2mの地点で、土壌基盤

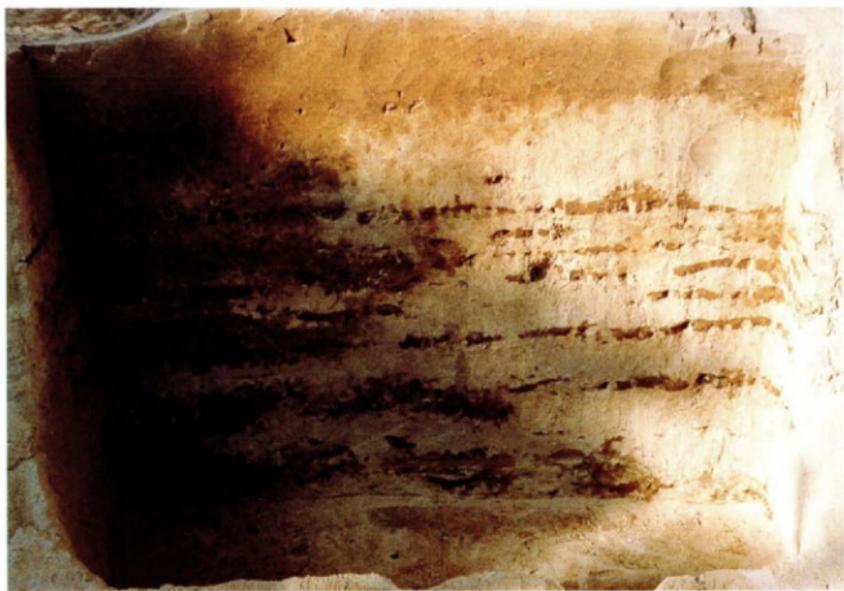
Ph. 4 土壌縦断面土層（南から）

縦断面の十層観察は2箇所で行っており、いずれの地点でも同様に粘土と砂の細かい互層構造がみられる。横断面土層よりも粘土、砂の各層の長さが長く、縦断面方向でレベルをあわせて積み上げていったことが推定される。

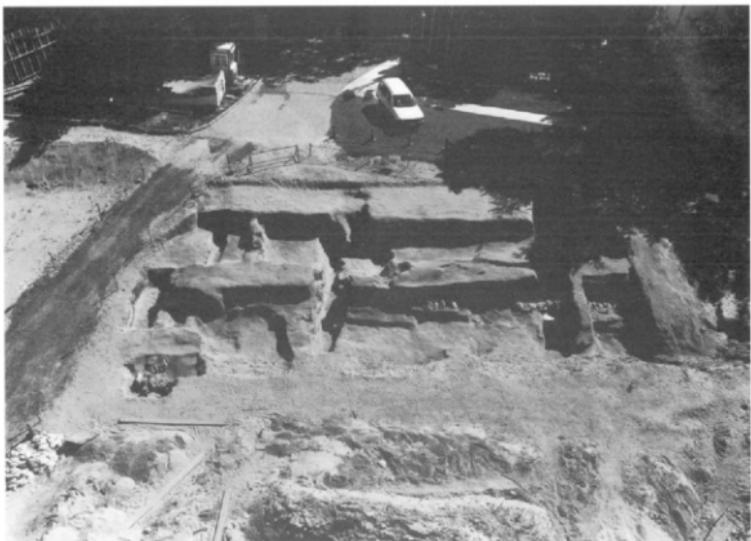
Ph. 5 調査区全景（北から）

前面に石列、その向こうに土塁の高まりが東西に連なるのが確認できる。

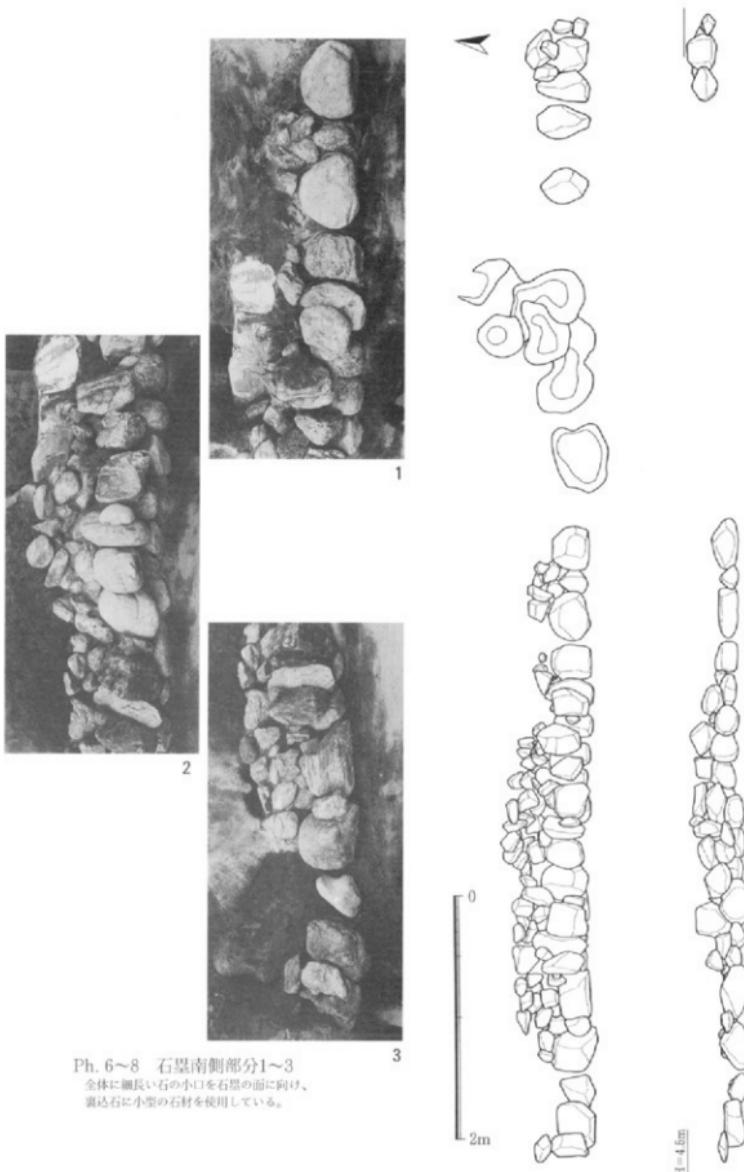
Ph. 6~8 石塀南側部分1~3  
全体に細長い石の小口を石塀の面に向け、  
裏込石に小型の石材を使用している。

**南西部分** 石塁後面で遺存する石材は南西側で集中的に検出されており、この部分では積まれている石材が1~3段で良好に遺存する状況が確認できる。北側前面と同じく、大小2種類の石材に分類することができるが、大きな石材は北側のものと比べて一回り小さく、30~40cmのものが主体である。

石塁外面は石の面をそろえており、石垣状に整然と積み上げられていたことを伺わせる。平面では外面はほぼ直線上に並び、東側に間隔をおいた石材群もこの直線上に並んでいます。この中間に不整形の掘込みが見られるが、形状から見て石材の抜き取り痕と考えられ、これらが一体の構築物だったことが考えられる。また外面の石材は基段部の石材がその上の石材よりも若干大きめのもので構成され、石材上面も基底部分の砂を掘込むことで同じレベルに揃えるよう調整されている。また基底部分に使用されている石材の形状も、比較的平たい石を使用しており、上に乗せる石を安定されることを考慮している。

裏込めの石材は、基段部分よりも一段高い部分から積み上げられている。このことは構築順序としまず基段部分の石材を並べて根固めを行い、その後裏込めと上段の石材を積み上げたものと考えられる。また、検出された裏込め石の範囲よりも内側は搅乱によって破壊されており、さらに内側まで裏込め石の範囲が広がる可能性がある。また小石材は裏込めだけではなく、外面の大きな石材の隙間において石を固定させるためにも用いられている。

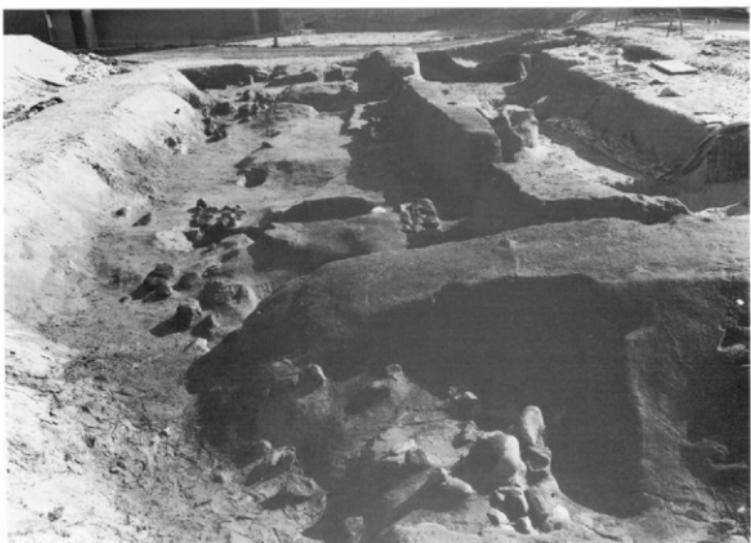
Ph. 9 調査区全景（西から）  
西側ほど石壙の遺存状況が良好である。石壙と土壙はかなり近接する位置にある。

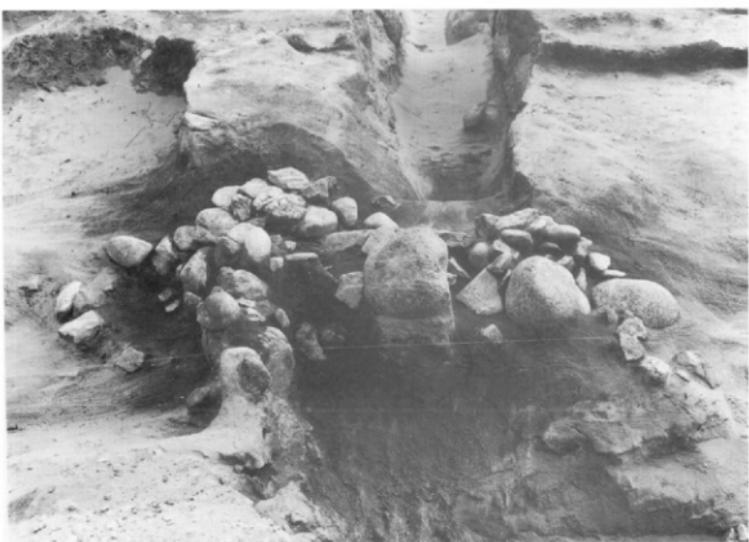
**北側部分** 北側部分に散在する石は、大きさではほぼ2種類に大別でき、50~60cmの大きなものと、10~20cmの小さなものに分けられる。大きなものに属する石材は、ほぼ同一直線上に並ぶように位置しており、石塁前面基段部分に位置していたものと考えられる。同時に、この同一直線が本来の石塁前面線として推定できる。比較的小さな石は大きな石を中心として分散して位置しているが、これらは本来裏込めとして用いられていたものと考えられ、石塁の破壊に伴い、分散したと考えられる。

Ph. 10 石壙北側部分（北から）  
手前の大きな石材が前面の基段と考えられる。

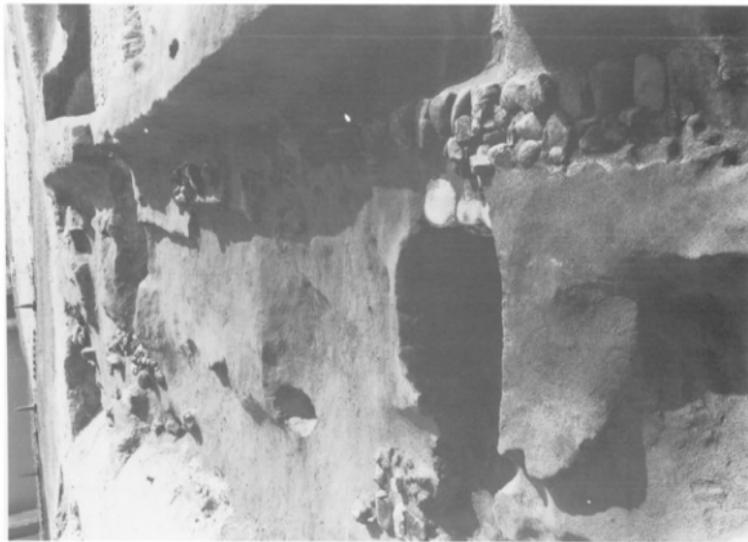
Ph. 11 石壁部分全景（西から）  
南側の石列は直角に延び、北側に平行して立石と石材が残る。

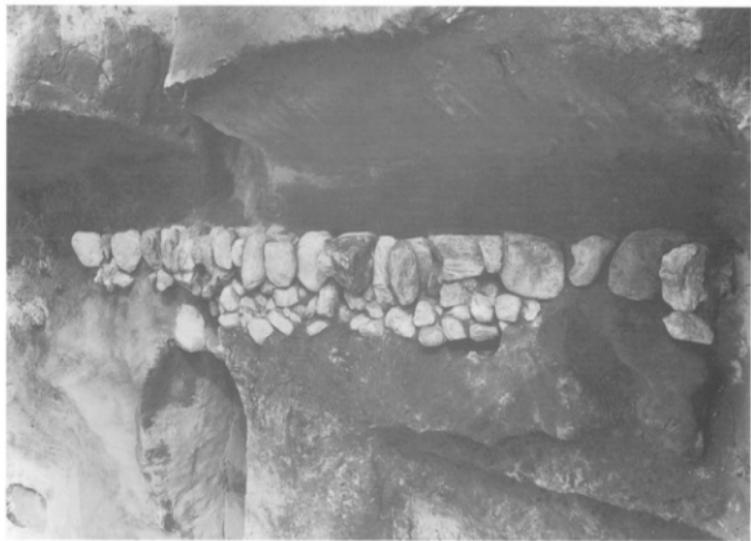
Ph. 12 石壁前面部分全体（西から）  
石壠の頭を整然とそろえ、溝込石を支えている柱體で極出される。

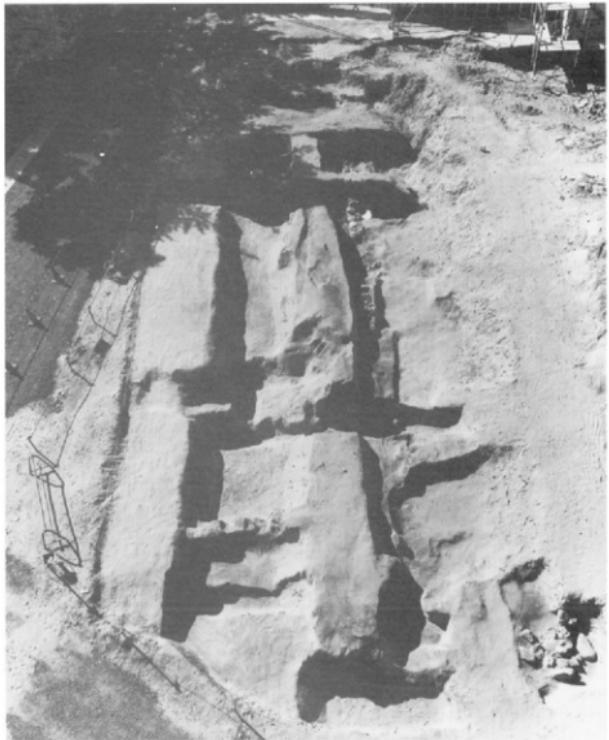
Ph. 13 調査区全景（東から）  
土壠は調査区の東西にわたって連続している。

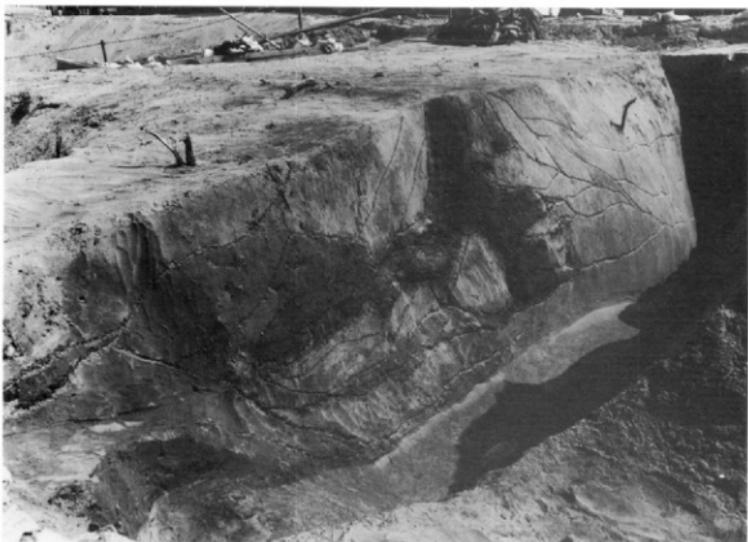
Ph. 14 第2トレンチ東側土層断面（北西から）  
色の濃い部分は粘土を多く含む層で、土壠本体を構成する。

面から盛り上がる層がみられる(48層)。砂に粘土ブロックが混入していることから、土壌築造時以降の堆積とみられる。おそらく、築造時の作業工程上堆積したものと考えられるが、1トレンチではみられないことから、土壌前面に連続して堆積したものではないと考えられる。49、50層は風成作用による水平方向の線がみられることから、自然堆積層とみられる。後面砂層は土壌方向から緩く傾斜して堆積しており、特に53層を境に土壌内部と外部の堆積層の違いが明瞭に見られる。

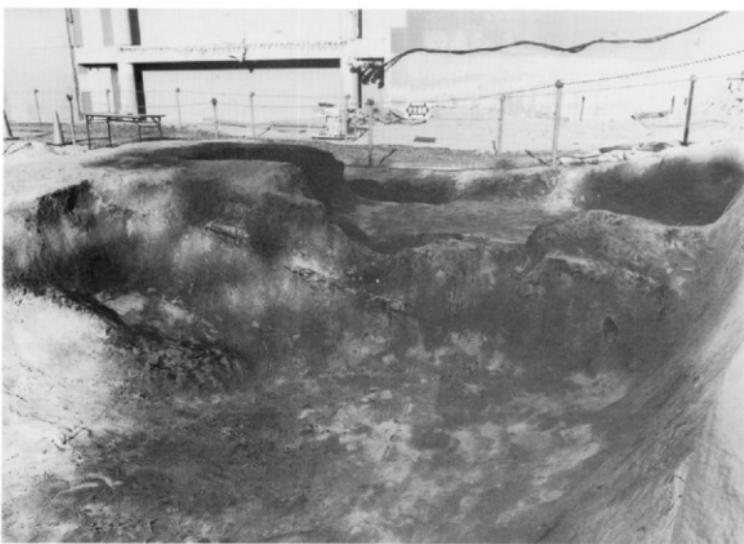
Ph. 15 第1突出部（西から）  
土壠本体と同じく、粘土と砂の互層構造が確認できる。

第1突出部は調査区東端から5mの部分に位置する。上部を一部擾乱されるが、ほぼ良好に遺存する。長さは調査区南側まで延びており、一部拡張トレンチを設定して確認したが、さらに南側に延びる。土壌との接合部分の高さは土壌とほぼ同じ高さで、1.0mを測る。上面は南側へ緩く傾斜し、調査区南端での突出部の高さは40cmになる。幅は土壌接合部付近で1.3m、調査区南端付近で40cmとなり、

南側ほど細くなる。縦断面の土層観察では、土壘と同様に粘土と砂の互層で構成されており、土壘の層と突出部の層が一部重なっており、築造時に突出部が上壘と同時に作られたと考えられる。粘土層は十畳よりも一枚の長さが長く連続している。

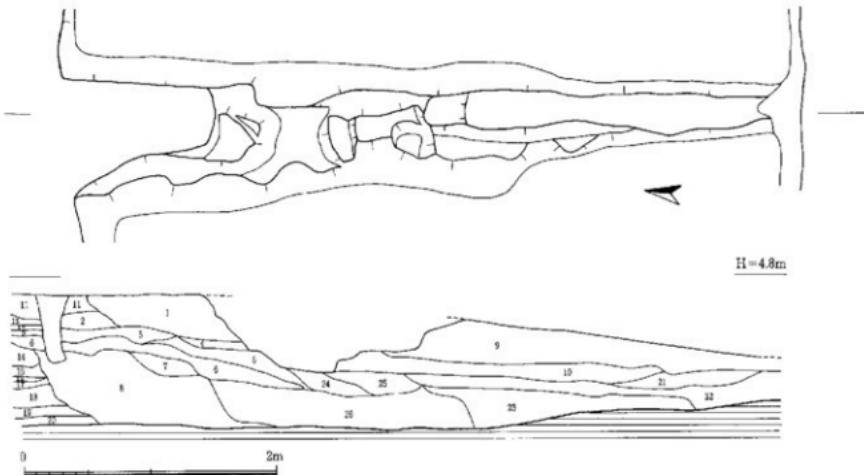
Fig. 9 上塁突出部実測図 (1/40)

突出部 土壌南側に3箇所の突出部を確認している。東側より第1～第3まで番号を与え、各突出部の説明を行う。

第2突出部は調査区東側から16mの部分に、第3突出部は21mの部分に位置する。第2突出部の長さは1mで、土壠南側斜壁から瘦中に突出する。第3突出部も同様に1.5mの長さで南側に張り出している。

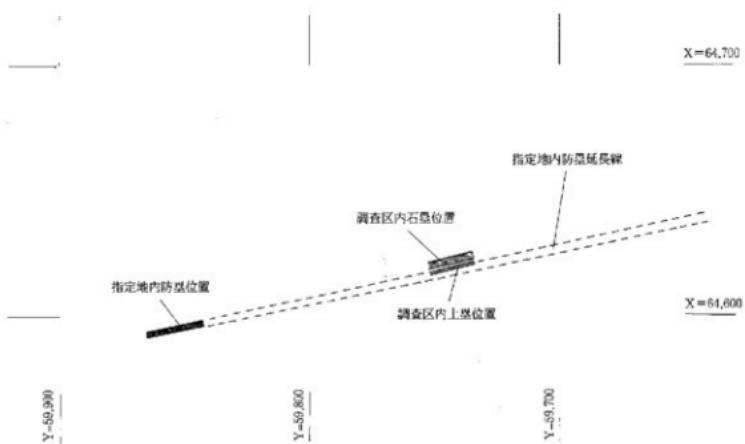
Fig. 10 調査区周辺位置図 (1/2,000)

(Fig.10) 指定地内の防塁復元部分と調査区との距離は90mで、防塁の北側側壁、南側側壁の各延長線は今回検出した土塁、石塁と方向がほぼ一致することが確かめられた。しかし、石塁の延長は土塁の位置にあたり、石塁はわずかに北側にはずれるものとみられる。

ただ、この仮定の根拠として、防塁が90mの区間に内で直線で伸び、振れることのないという前提があり、防塁が全体に緩くカーブしながら延びるような場合には適用できない。指定地内と今回の防塁とも検出部分が短く、わずかなカーブなどは検出することが難しいので、指定地内の復元防塁と一致するのが土塁部分とは断定できない。
