4章 整備工事概要

国史跡富田城跡の整備事業は、平成5年度より文化庁補助事業である史跡等活用特別事業（「ふるさと歴史の広場」）の採択を受け、歴史的建造物の復元、遺構全体模型、遺構露出展示及びその他便益施設、案内板等整備を主項目として計画実行した。

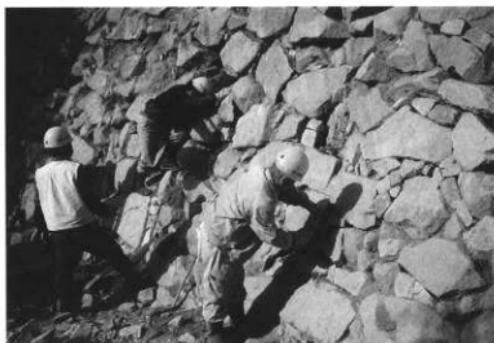
石積工及び裏込工

石積の様相が良好に残存してはいるものの、犬端行はほとんど崩落しており、根石のみが残存している箇所がある。この状況下で検出された範囲のみを保存することは困難であり、雨水による流土、土圧等の影響で崩落する危険性があるため、孕み出しの部分を最小限解体し、残存石垣最後部に修復高さを定め（併せて裏込の残存状況も発掘調査にて確認）、石垣修復工事を実施した。

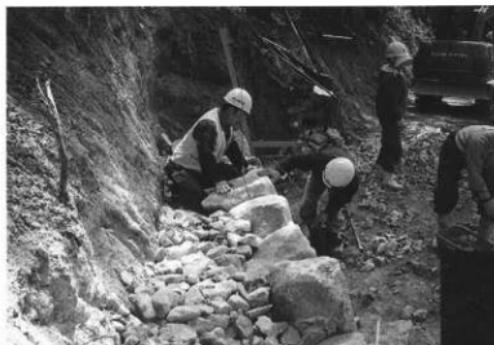
未解体部の詰石

整備工事の範囲、規模の設定については検出石垣は良好であったが、上部石垣の崩落が著しく、また天端の決定が不可能な状況であり、石垣上部法面が雨水等による浸食から検出石垣を含め崩落する危険性があつたため、法面造構自体の保護を主体に考え、崩落が防止できる最低限の石積工事範囲の設定を各石垣面で行った。また、月山自体の急峻な形状から、施工条件が非常に悪く、材料の運搬場の仮設計画も問題があった。架線、ヘリコプター、人力、モノレール等による資材運搬方法を検討し、費用、工期、樹木伐採範囲の大小等の面から、モノレールを専用荷台による方法をとった。そのため積載荷重に限度があり、石積工事の際必要な積石は全て山頂部で採取された崩落石材を転用することとなった。検出石垣（未解体部分）については他の石積工事箇所同様、緩みのある石垣部分に詰石の処置を施した。

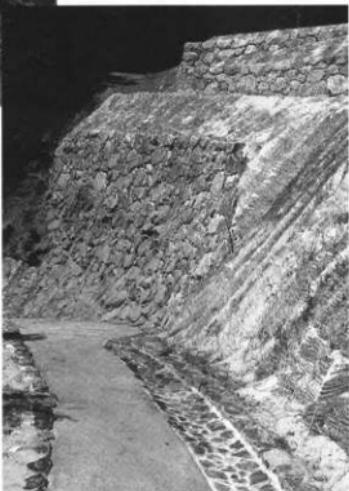
石垣修復及び通路舗装完了

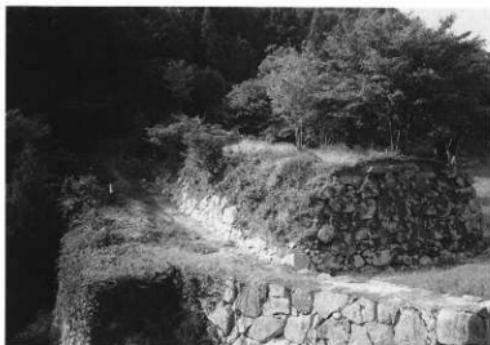
- 1) 土壘に残存する東面、西面石垣及び裏込の破損が著しく、崩落石の痕跡もあまり見受けられないため、往時の石垣規模の想定が困難である。
- 2) 相坂階段の西側階段は9段確認されているが、東側階段については1段のみの検出に留まり、その痕跡が擾乱を受けている可能性がある。
- 3) 相坂階段東側から土壘石垣西面にかけての石垣痕跡が点在しており、抜き取り痕が検出された。これは繩張変更に伴い、他の箇所に石垣を積み直す際に石材を転用された可能性があり、石垣石材の消失が著しい。

土壘石垣検出状況

- 1) 相坂階段は西側階段については天端レベルまでの石積工を実施し、東側階段については天端レベルまで積まず腰石垣程度（階段3段程度）の高さとする。
- 2) 土塁石垣は北面、東面については天端レベルまで石積工を実施し、西面石垣についてはある程度天端レベルで積み、途中より高さを下げて相坂階段東側高さ（腰石積程度）と同レベルで整備を行う。
- 3) 咎谷側石垣についても天端レベルまで積まず、腰石垣程度の高さとする。

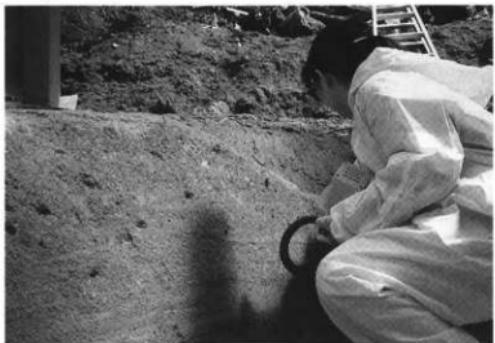
表層面については、ダス
ターバケでは欠落の恐れが
あるためブローを吹き付け
て清掃を行った。
※写真の穴は樹木根等によ
るもの

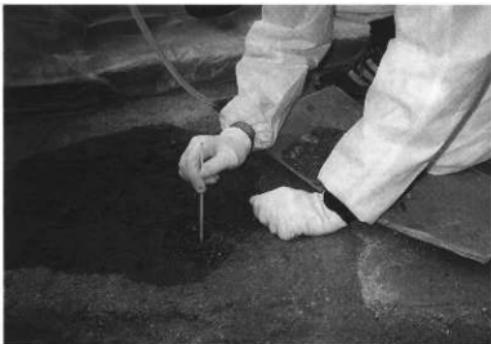
表層面の注入口及び気になる根穴についても同様の処理を行った。

- 注入口及び根穴の修正
含浸終了後の注入口の修復は同現場土を埋め込み、薬剤を含浸させながら修復した。
