特別史跡 大野城跡

環境整備事業実施報告書 Ⅱ

昭和55年3月

福岡県教育委員会

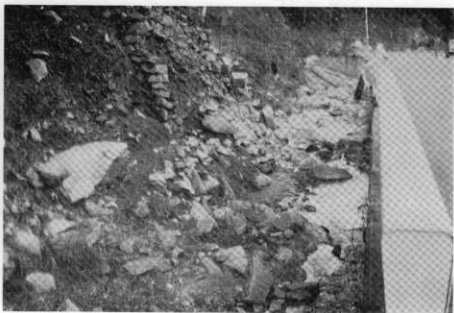
圖版12 百問石坑端部整備前

定計算を行った上、高さ3mの重力式コンクリート擁壁を約36m余り築き、石垣端部崩壊の進行を止める石垣保全工事を行った。左岸の石垣端部より約150m石垣が進なり土塁・石塁に接するがその間、石垣の基底部のゆるみから崩壊した箇所が1箇所、さらに石垣に孕みの現象がみえる所や石垣の上斜面でガリ化が進行中の所等崩壊の予知因子が見受けられた。そこで崩壊箇所については石積復原工事、ガリ化が進行中の所は鉄線蛇籠による谷止工事をした。また豪雨時の斜面流下水処理のため石垣の山腹側にU型コンクリート側溝を承水路として設け、加えて修景のためハギ植栽をした。

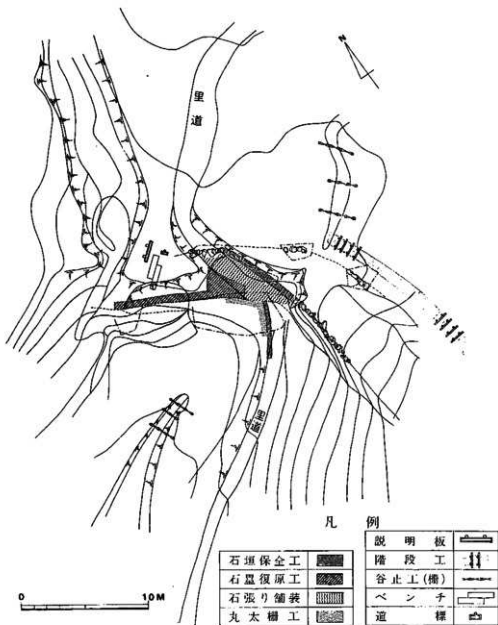
第4図 大石垣透構復原保全工事

- (1) 経緯 昭和47年及び48年の集中豪雨により谷を塞ぐ石垣部分について崩壊があり、遺構の保存対策が必要となった。
- (2) 発掘調査の概要（遺構について）は従来「城門説」の指摘された箇所でもあったので、石垣復原整備に先立つ発掘調査を昭和50年に行った。その結果によれば①石垣の背面構造に積石が検出され、これによって上端部約4mの石塁をなすことが確認された。②一部で想定されていた石垣線の食い違いが実際には無いことが分かった。③城門、水門などの施設を確認することはできなかった。これらの施設は本来構築されておらず、盲水門的な施設であった可能性が高い。

谷部において里道を石垣を斜めに貫通しているが、それは石塁を毀して後世造られたと思われるので、里道を迂回させ完全復原を計画したが、関係地元住民より現存里道の全面的拡幅の要望があり加えて付近一帯は未置収地である事情があるため不可能となった。そこで災害前の姿に戻すことにし、併せて防災的見地より石垣前後にしがらみによる谷止工を設け、石垣法尻には厄介水処理及び法尻保護を考慮して割栗充填の丸太構工を設けた。里道が石垣を貫通する部分については、石垣の厚み表示のため石張りを行った。なお見学者の利便を図るため道標、階段工、ベンチを設けた。

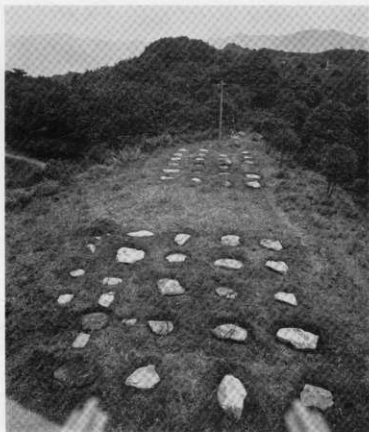
図版20

尾花地区礎石群

(整備前西より)

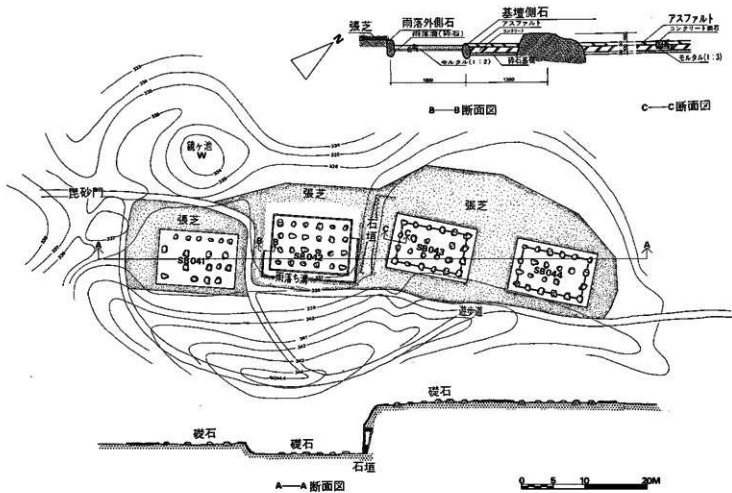
第6圖 増長天礎石建物跡群整備工事

(3) 問題点 後日一部の関係者より指摘された点を1～2挙げると、アスファルト舗装の妥当性である。曰く余りにも現代的材料でむしろ「三和土がよし」との声やしきりであった。

また、コンクリートブロックによる壁廻りの表現に就いてである。trial としての計画ではあったが、指摘内容は作為的であるとのことであった。

発掘調査結果に基づいて礎石群の整備を行った。設計上苦慮した点は完成後の管理上の諸問題と遺構の公開を前提とした歴史的環境にふさわしい「見え」の問題である。そこで土壇と礎石を「地と図」の関係で把握礎石を図として浮彫りにするため土壇はアスファルト舗装とした。設計内容は3cm厚の砕石の上10cm厚のコンクリートを打ちさらにその上に5cmのアスファルトとしたものである。

S B042とS B043の間の石垣を露出させていたため、人為的及び自然的要因で年を経るにしたがい漸次剥落、崩壊しつつあったので、遺構保存の立場から、遺構を覆土し、その前面に類似の自然石でもって石垣を築いた。

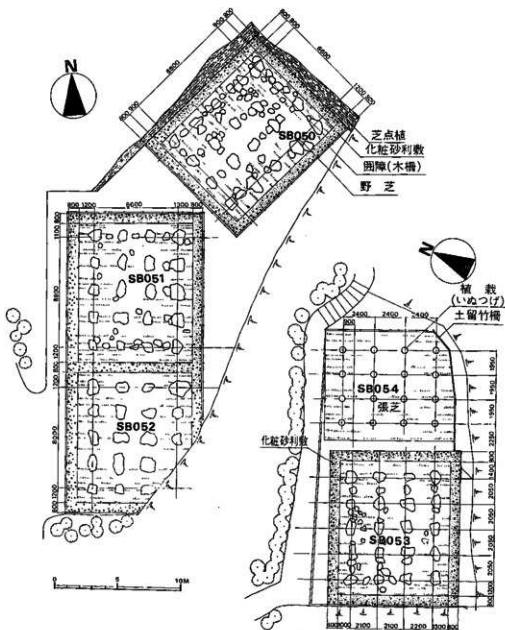
第8圖 猫板建物跡群整備

切土面に対する法面保護については両工種とも失敗だった。溜水等の養生不十分による乾燥が原因と思われる。

材料搬入が極めて困難で不便な場所であるので、近くよりマサ（花崗岩の風化土）を小運搬し土壇造成を行い、表面は野芝を張り雨落ち溝については青色碎石（S-13）5cm厚で表示した。掘立柱建物については、柱位置をイヌツゲの玉物で平面表示を行った。さらに因障でもって土壇を縄張りし、文化財尊重と無断立入り禁止の意味をもたせた。切土法面については芝種子4種混合の点植工と法尻にはクマ植栽を行い法面保護を期した。併せて見学者の便を図るためSBO52とSBO53への分岐点に道標を兼ねて説明板1基を設置した。

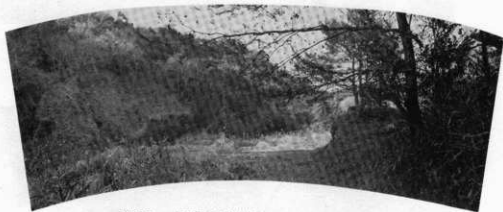
図版48 小石垣（上流より）

谷間を塞ぐ石垣があったと推定される所で、左の山腹には裏込めの石と思われるものが残っている
