# 特別史跡 新居関跡

保存整備事業報告書 II

－大御門・女改之長屋等整備事業－

湖西市教育委員会

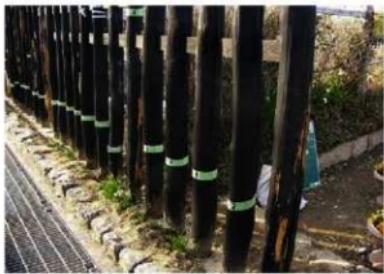
整備が長期間に及んだことにより、平成13年度に完成した渡船場の浮桟橋、平成19年度に実施した面番所の縁下の叩きを模した舗装、平成21年度に実施した駐車場の東屋の路盤舗装、平成24年度に実施した南側笠木土台付柵など、木の劣化や白アリ被害、舗装の風化など、整備した箇所において修理を必要とする箇所が次々と発生している。

図版 12 H24 白蟻による破損状況

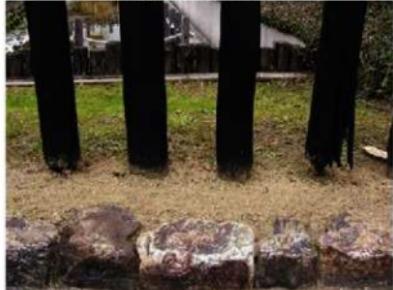
図版 13 H24 補修完了後
