第4章 現状と課題

第1節 保存の現状と課題

(1) 史跡宇佐神宮境内（宇佐神宮地区）

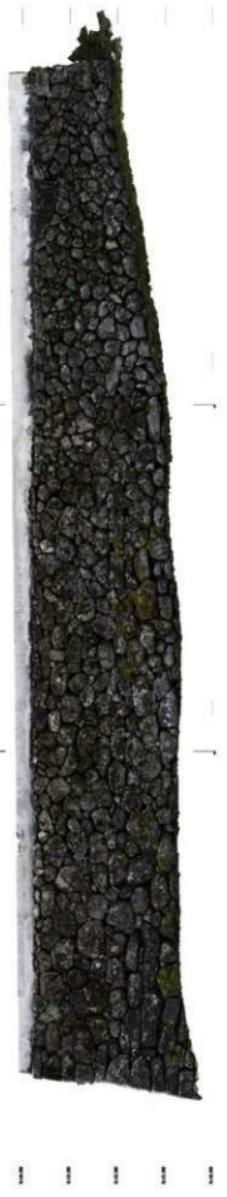
北石垣

図 4-1-2 旧榮興寺心乘坊跡 石垣オルソ画像（上：北側石垣、下：東側石垣・石段、S=1/100）

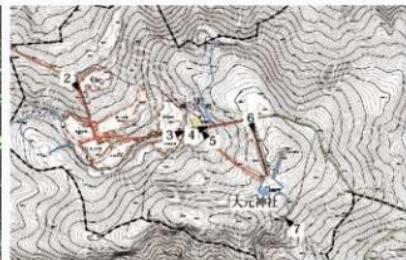
7 大元神社東側の御靈水

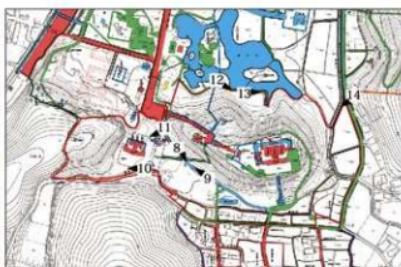
14 社叢北東側に繁茂する竹

●竹や葛等の繁殖力が強い植物が確認されており、社叢内で範囲が拡大する前に除去等の検討が必要である

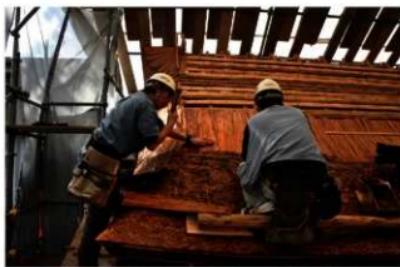
保存のための整備(平成23年、上宮春日神社)

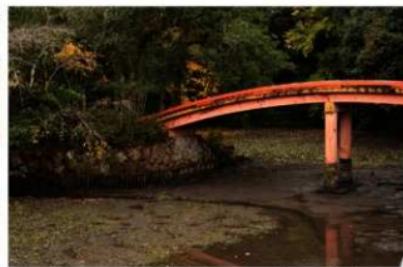
保存のための整備(平成30年、菱形池浚渫)

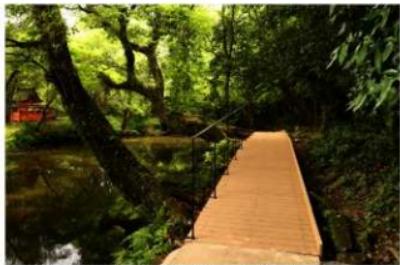
保存のための整備（樹木保護のためのウッドデッキ）
