第2章 復原整備工事

第1節 復原の考察

1 - 3 - 1. 本丸南東石垣

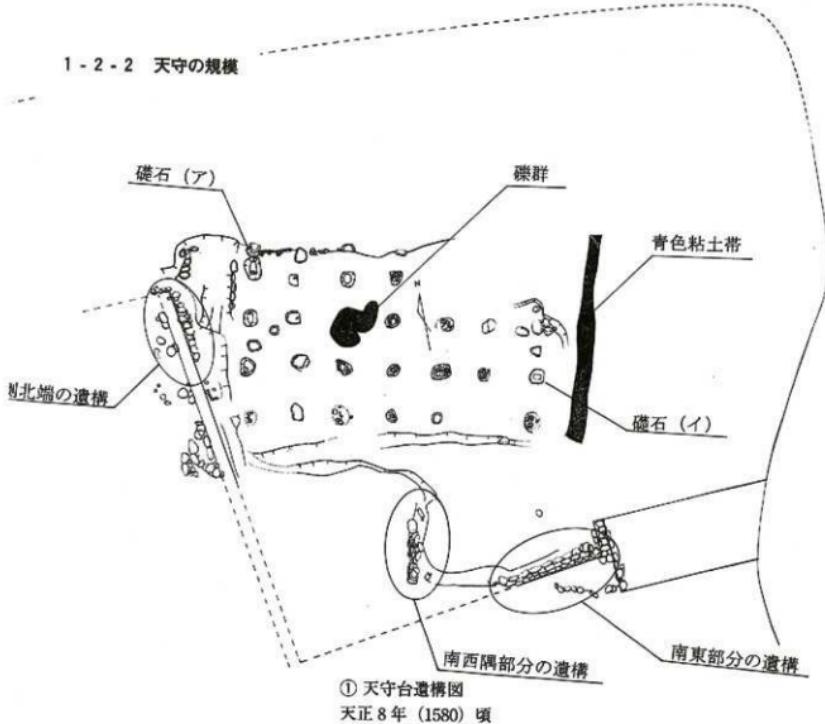
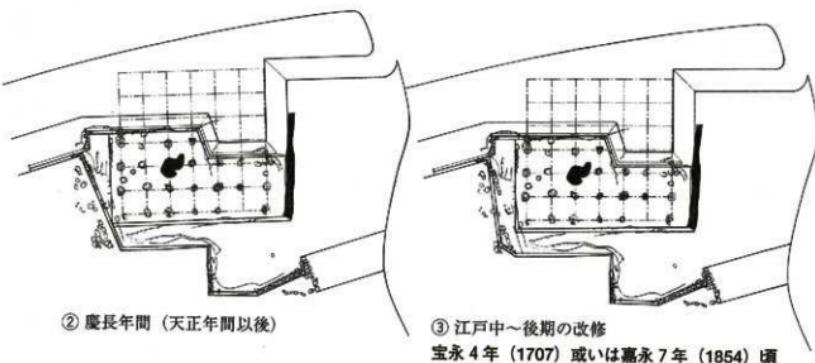
第 8 図 1 - 7 天守台遺構図と変遷図

天守台の西側には、北端に前身の石積みを利用していると思われる石垣が3段まで残っている。3段目は数個しか残っていないが、この遺構から上の裏込めには比較的新しい瓦片が混ざっており、江戸中期以降に積み直されていることは明らかである。また、南端に数個の石列が残っているが、これらは前述の天守台石垣の外側にある。北端の石垣遺構の3段目は下2段と多少向きを変えて据えられており、この向きに糸を張ると南端の石列にぴったりと合う（図1-1）。南端の石列の内側からも江戸中期から後期の瓦片が大量に検出されており、おそらく宝永4年（1707）或いは嘉永7年（1854）の大地震で石垣が崩れた時、修理する際に天守台上面の南西隅が狭すことから外側に拡張して積み直したのだろう（図1-7-③）。

以上は柱真々寸法で行った考察であるが、天守は大壁造りとして柱を土壁で塗り込めるのが一般的であるため、もし財産調査出控時の実測が壁の外面で計られたものであれば、考察結果も変わることになる。すなわち、柱の径は遺構礎石に遺っていた痕跡（図 1-6）により 1 尺角だったことが判明しているため、仮に壁厚（柱外面から壁面まで）を 3.5 寸と想定して同様の計算を行うと、

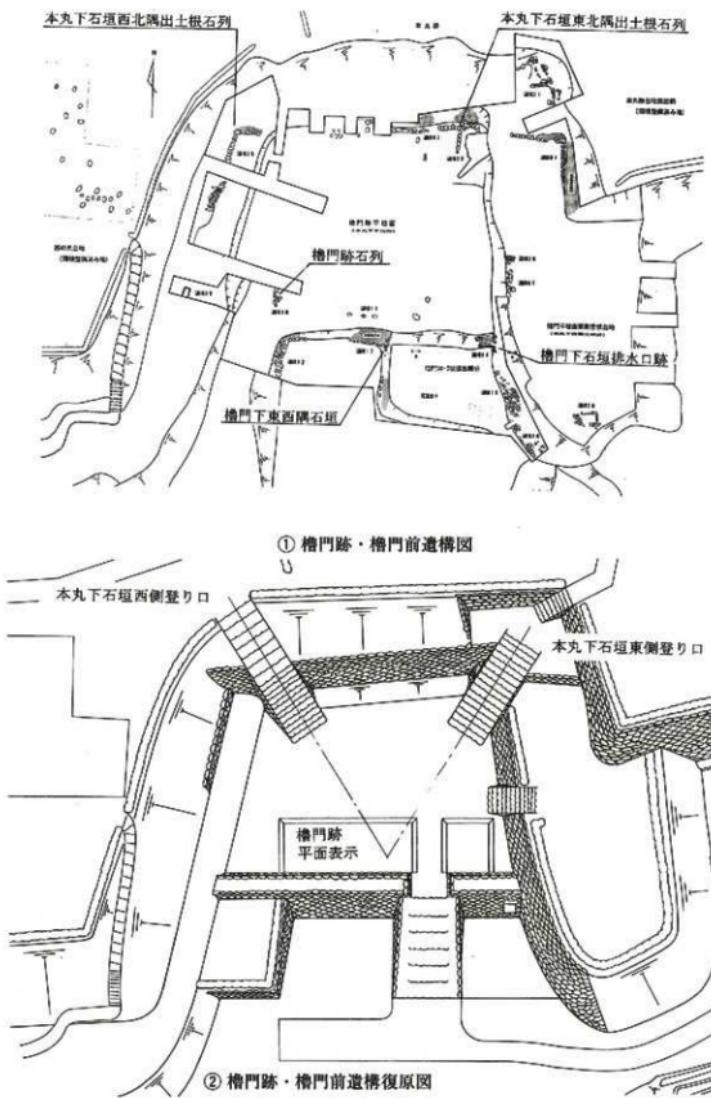
第20図 1-20 横門跡・横門前遺構図と復原図

なお、櫓門前面の西側台地東側の石垣一部が、崩壊寸前の状態で遺存していた。この石積み工法は当初の重ね積みと異なり、石の扁平面を見付けとする小端立て積みである。裏込めには瓦片が混入していることから、後世（宝永4年の地震以後）に積み替えられたものと考えられる。

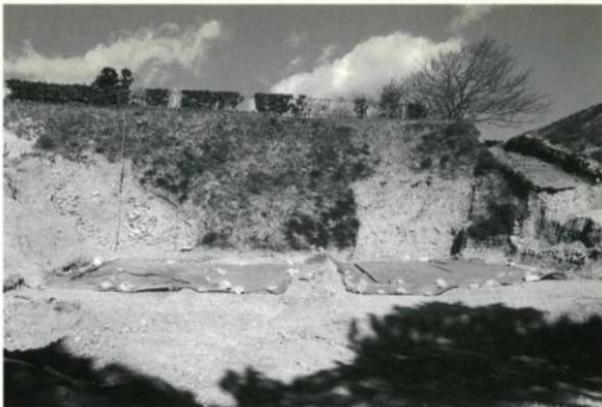
13 施工前

廃城後石垣石が持ち去られ、地山法面からの土砂の崩落が進んでいた。

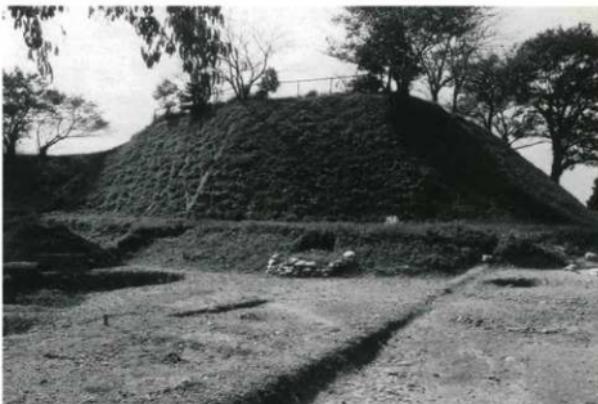
26 東斜面施工前

天守東斜面は以前に崩落したことがあったため、法枠工法による補修工事がすでに行われていた。

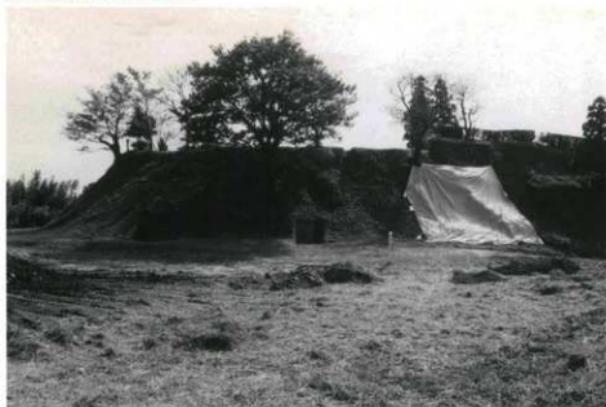
34 施工前

東斜面と違い地山が露出しているため、必要以上に補強等の処置を講じじることを止め、法面の整形だけに留めた。

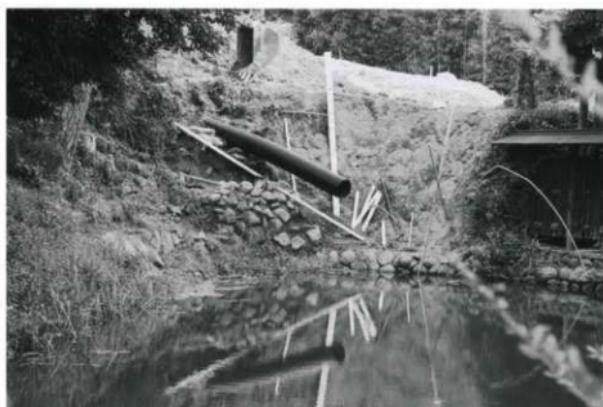
40 施工前

三日月池周辺は樹木が生い茂り石垣の玉石や法面の土砂が崩れかかっている個所が見られた。
