第3節 工事に伴う埋蔵文化財調査

第4章 桜御門の活用

第5章 考察とまとめ

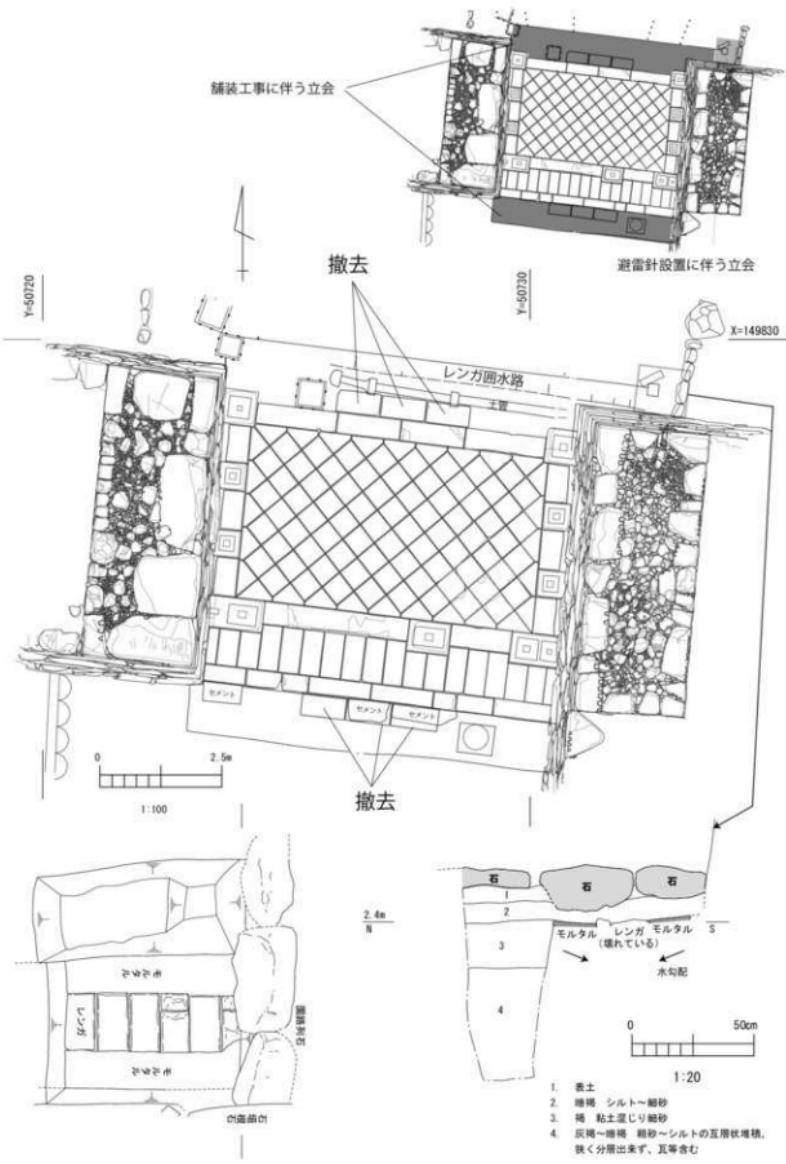
図 3-23 補装工事及び避雷針設置工事に伴う工事立会

北側に突出していた3石の敷石は、玉藻公園開園時に当時の所長が持ち込み設置したものであるという伝承があり、撤去した。表土下で東西方向に延びる土管を確認した。複数箇所で既に破損しているが、門周辺の排水機能を期待した装置と考えられる。この土管の更に北側には、レンガで蓋された水路を確認した。基本的な構造としては、水路外側にモルタルで水勾配をとり、中央に水が集まるようになっており、水路の蓋としてレンガが敷かれている。レンガ製蓋の内部が水路となっていたものと考えられるが、内部構造は蓋を撤去しておらず不明である。なお、これらの構造は近代以降における桜御門の維持管理に関係する構造で、現在も継続して問題である当該箇所の雨水排水機能の不調（雨水が集まりやすいが排水がうまくいかない）を解消しようとした試みであると考えられ、史跡高松城跡の本質的価値に準ずる価値を構成する構造であるため、破壊せず埋め戻して現地保存した。これに伴い避雷針の設置箇所及び埋設深度を変更することとした。

南側も同様に3石の敷石は撤去した。撤去後の掘削では、セメントによるスロープ状の痕跡を確認した。礎石の設置後に外側に打設したものと考えられる。用途及び設置時期は不明瞭ながら、礎石を超えて移動することを容易にすること目的にしたと仮定すると、門扉の位置からややずれており、門の焼失後に設置したもののが可能性が考えられる。こちらも同様に埋め戻して現地保存した。

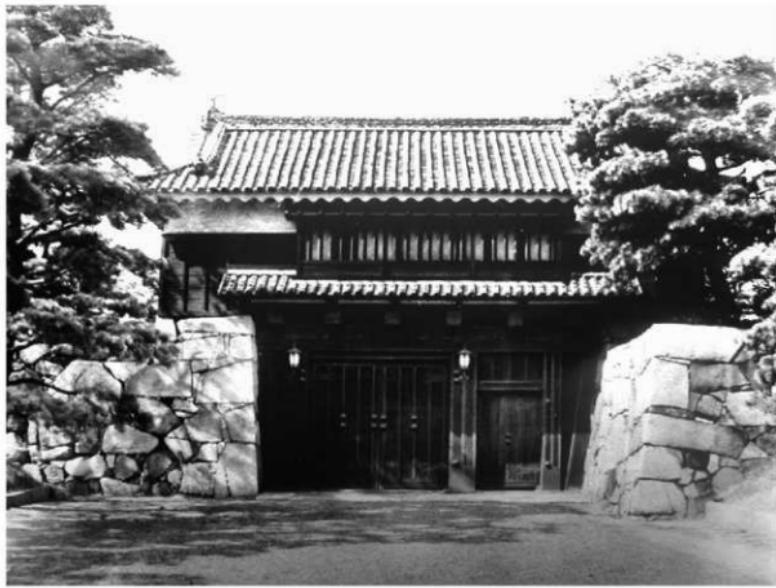
図5－2 昭和20年の焼失以前の桜御門（公益財團法人松平公益会蔵）

古写真に、鏡柱の正面側中心に筋鉄があるものとないものがある。幅2尺の鏡柱を、1枚で覆える寸法の包板はないので、筋鉄が必要な箇所である。筋鉄のない写真は、鏡柱上部の外灯もないでの、外灯を

取り付けるのを待つて筋鉄を打ったのだろう。外灯は、資料⑦に高松電灯株式会社が大正5年4月に作成した見積書（城内松平家別邸送電線工費）に含まれる。ウェストン外灯3個（10円／1個）のうちの2個である（1個は旭門に）。大正6年3月27日に電気工事を請け負った福島商会（東京市芝区、高松電灯株式会社は下請け）が松平家に御門電灯器具入費を請求しているので、このときまでに門は完成し、外灯も付いた。よって、篠柱の中心に筋鉄と外灯のない写真は、これ以前に撮影された。

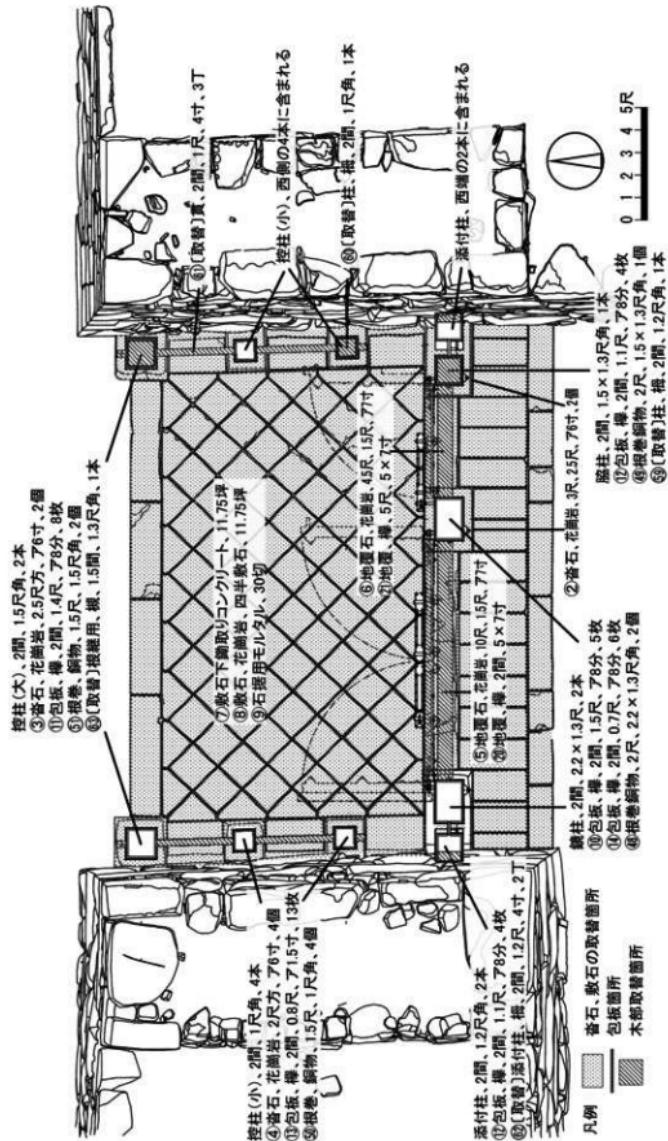
図5-6 大正5年清水組見積書（史料I・II）との対照図①

霧除は、出入口などの上に設ける小形の屋根で、桜御門は門上部の1階庇である。古写真に写る南面の霧除の、霧除土居（桁）、腕木、板掛、垂木、淀、裏板、桔木、土居葺の数量を数えると、⑰～⑲⑳の数量を半量にすると合致する。すなわち、写真に写らない北面にも同じ瓦葺きの霧除があったとみられる。今回の復原では、北側面が確認できる資料がなかったため、根拠が得られず復原していない。霧除は、桔木を入れ、軒先が下がらないようにしていた。

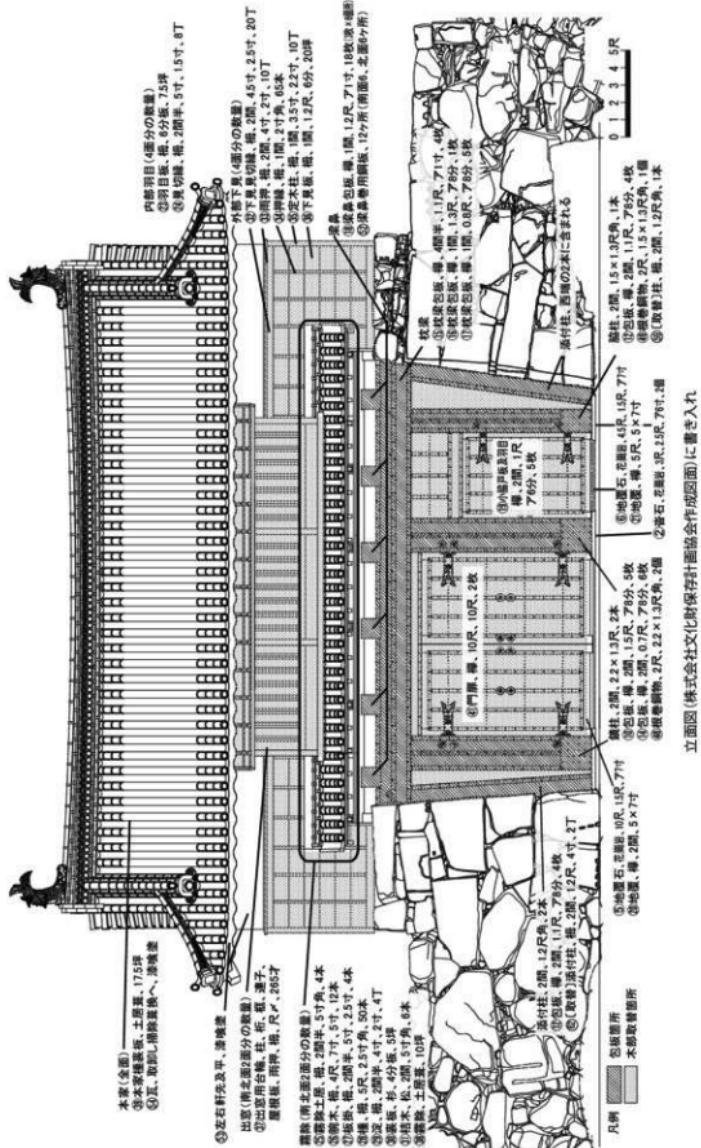
図5-7 大正5年清水組見積書（史料I・II）との対照図②

柱（⑳ ⑳）は1.2尺角1本、1尺角1本で、梅材である。1.2尺角は脇柱と思われる。1尺角は控柱4本のうちの1本である。控柱は、包板を施さずにつつた柱である。⑳の貫は、控柱をつなぐ貫である。セイが1尺、厚みが4寸であった。

トラス梁（㊱ ㊳）は、長さ 3 間を 1 本、長さ 1 間を 2 本取り替えている。長さ 3 間は敷梁の 1 か所で、長さ 1 間は二重梁にでもしたのであろうか。和小屋の梁の一部をトラス梁に取り替えるのが興味深い。
