唐津市文化財調査報告書 第176集

からつじょうあと
唐津城跡(IX)

—— 唐津城天守閣空調設備室外機設置に伴う文化財調査 ——

唐津市教育委員会

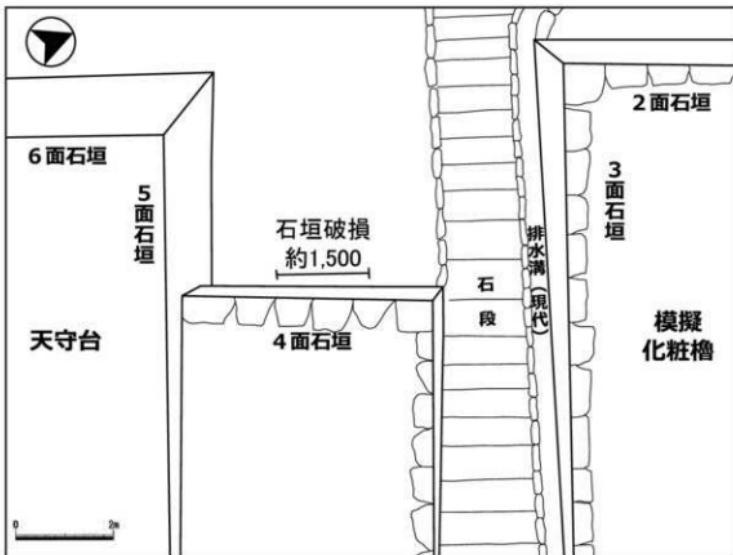
Fig. 4 模擬化粧樋周辺実測図一部トレース (S=1/100)

確認調査によって、地表下約0.4m～0.6m地点まで、直径20cm大の円礫・角礫が大量に含まれる層を確認していた。この礫は、模擬天守北側の模擬付櫓周辺の実測図（昭和42年）内において、4面石垣に「石垣破損」と記されていることから、4面石垣から流出した栗石と推測される（Fig.4）。栗石層の除去にあたり、重機による表土掘削を考慮したものの、調査地点には重機の搬入路が存在しなかったことから、発掘調査に先行して、人力による表土掘削を委託し、栗石層の撤去を行った。

先述したが、Fig.4において、「石垣破損」とある。しかし、現況では4面石垣上部に大きな変状は見られず、石垣上には建物が造られている。このことから、昭和42年の模擬化粧構築の際に、天端から下に約1.5m程度は積み直されたものであると考えられる。

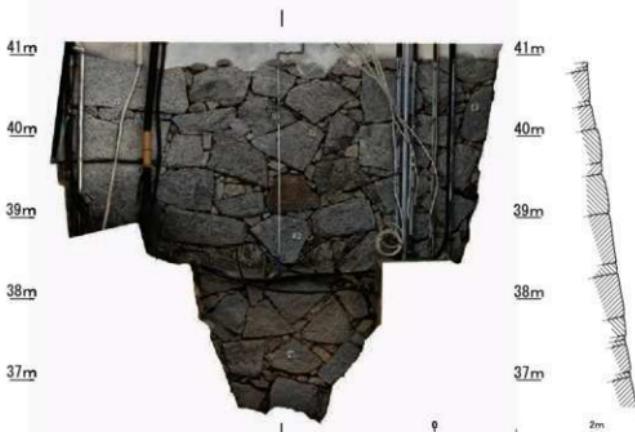
Fig.8 4面石垣立面オルソ図 (S=1/60)

4面石垣は、天守台石垣（5面石垣）に接し、北側に延びる石垣である。調査開始前は、幅約5.2m、高さ約2.6mの範囲が確認できていた。調査時に石垣中央部分を掘り下げ、新たに埋没していた約3m³の範囲を検出した。石垣の勾配は約81.5°で、反りは認められない。築石の石材は、すべて花

すでに露出していた部分の石垣は、間詰めが抜け落ち、石垣間の隙間が目立っていたため、石垣再建築工事の際に間詰石の施工を実施している。一方、埋没部分の石垣は、良好な間詰石の遺存が認められ、直径5cmに満たないものから20cm近い花こう岩を組み合わせ、隙間無く築石間が埋められている。なお、北壁断面にかかる根石は、断面図上では他の石材から約6cm前に出ており、最も加重のかかる根石を前に出して石垣を強固にする「控え出し」のように見て取れる。しかし、この根石は、正面左側がせり出しているが、右側は逆にくぼんだ様相を呈している。さらに、他の根石の前面へのせり出しは確認できない。よって、現状では、北壁断面にかかる根石の裏面に部分的な変状が発生している可能性を想定しておくに留めたい。

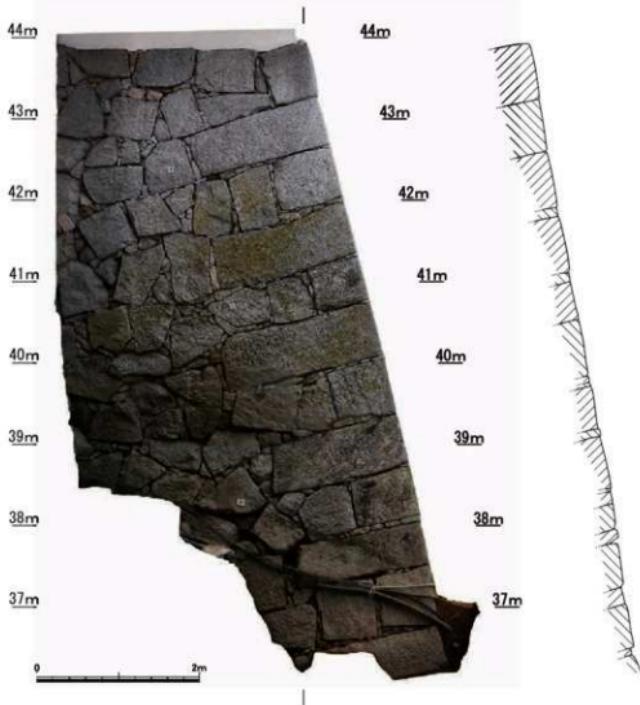
Fig.9 5面石垣立面オルソ図 (S=1/60)

の範囲が確認できていた。掘削によって、新たに2.5m²を検出した。石垣勾配は79°で、反りは無い。築石石材は、4面石垣同様に花こう岩の割石である。

5面石垣も当初からの露出部分は4面石垣の露出部分同様間詰石の抜け落ちが目立っていた。さらに、5面石垣の埋没していた新規検出範囲も4面の埋没範囲と比べ、間詰石の抜け落ち、石材間のゆるみなどによる空隙が目立つ。また、調査中は5面石垣内部からの隙間風が絶えず吹いており、内部の空洞化を想定させるものであった。

5面石垣と6面石垣の隅角部をなしている。向かって左に長い角の根石の稜線部分の底面から10cm程の範囲は、工具による最終調整を施されなかったと見られ、約2cm6面石垣側に飛び出している。これは、最終調整が施された稜線の範囲は、5・6面石垣の出隅部を構築する際の基準勾配となるのに対し、飛び出している範囲は、あえて削り残した部分であると考えられる。類似した状況は、本丸内の他の出隅部でも稀に見られる。一方、この根石の上に積まれる、向かって右に長い2石目の角石の勾配は、根石の稜線ともすでに異なっている。

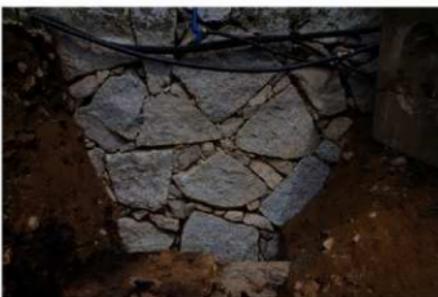
②4面石垣埋没部分近景（西から）

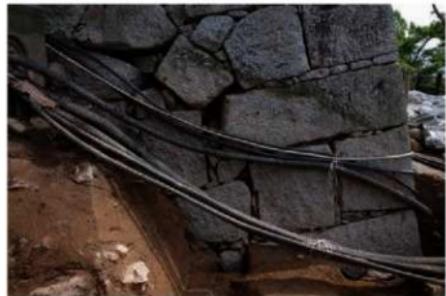
③5面石垣埋没部分近景（北から）
