**国指定史跡旧余市福原漁場
—防災施設整備事業報告書—**

令和6年3月

北海道余市町教育委員会

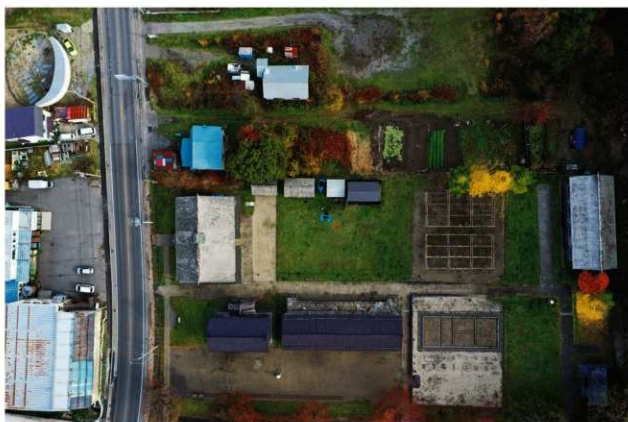
2 配水管確認調査状況写真

概 要：消火用放水銃の購入、エンジンポンプの製作及び新ポンプ室の電気工事を実施した。
また、工事中に従来の消火用配水管の位置の確認が必要となったことから配水管の確認調査を実施した。そのほか、史跡内建物7棟の耐震予備診断を行った。なお、耐震予備診断の結果は巻末に掲載した。
期 間：改修工事 令和4(2022)年6月20日～令和5(2023)年3月20日
配水管調査 令和4(2022)年10月26日～令和4(2022)年11月30日
耐震予備診断 令和4(2022)年10月26日～令和4(2022)年12月25日
施 工：株式会社ゴウダ虻田支店(所在地：虻田郡洞爺湖町入江224番地28)
工事監理：株式会社ドーコン(所在地：札幌市厚別区厚別中央1条5丁目4番1号)

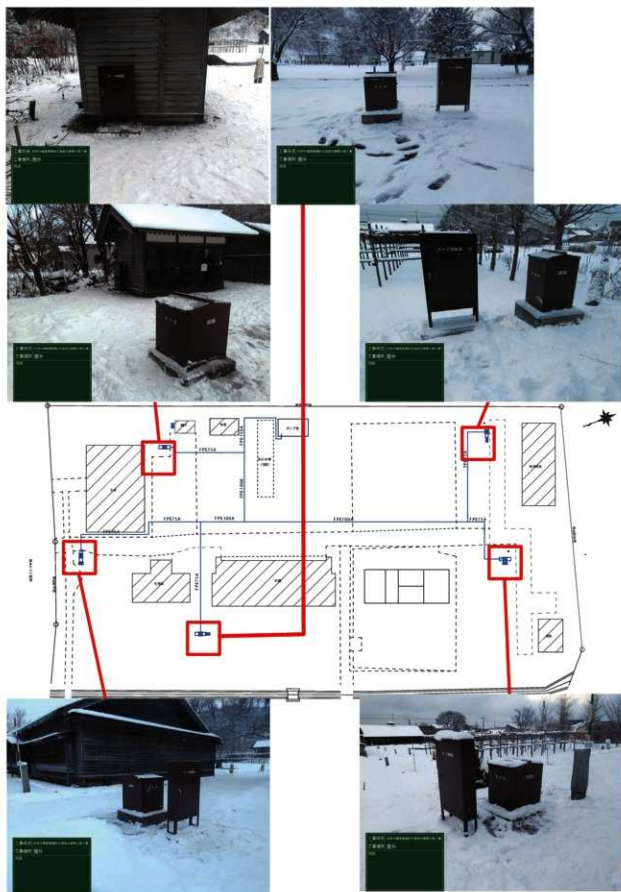
9 消火設備設置完了状況
