「幸神神社のシダレアカシデ」  
樹勢回復調査報告書

平成 23 年

日の出町教育委員会

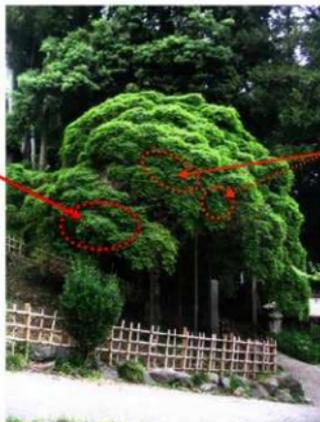
H18年7月23日

新たな先端枝枯れの発生

5月29日時点の先端の枯れ枝は風などで自然落下し、隣接の枝の繁茂で目立たなくなった。

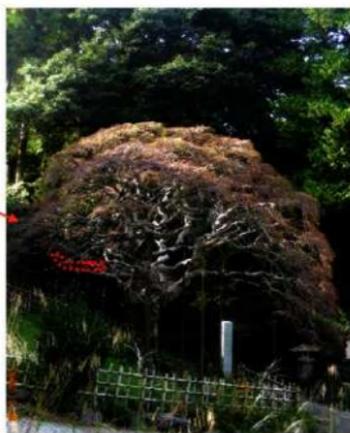
H18年12月25日

7月時点で発生した枝枯れは先端のみでとどまらず、その元となる枝（直径10cm程度）が大枝の付け根まで枯れ下がっている可能性が大きい。

枯損の可能性がある中径の枝  
（直径10cm程度）

先端枝の冬芽はすべて枯死し、枯損したと考えられる枝の付け根には穿孔虫による細かな噛み屑が見られた。

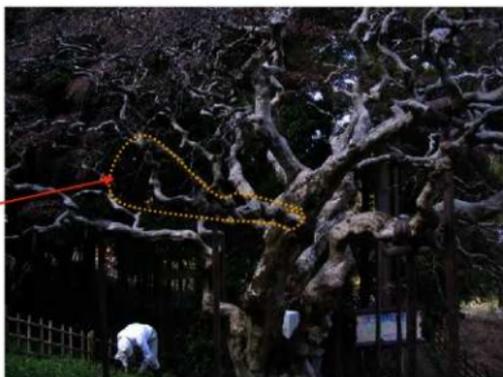
H19 3月29日

写真の黄色点線内の枝が枯死していることを確認した。付け根部には直径2～3mmの穿孔が見られた。

H18年、7月および12月時点で発生し始めた枝枯れの範囲は、大枝の付根部(直径15cmほど)まで達していたことが確認できた。  
この枝枯れは元の大枝の生育に影響を与えてはいない。

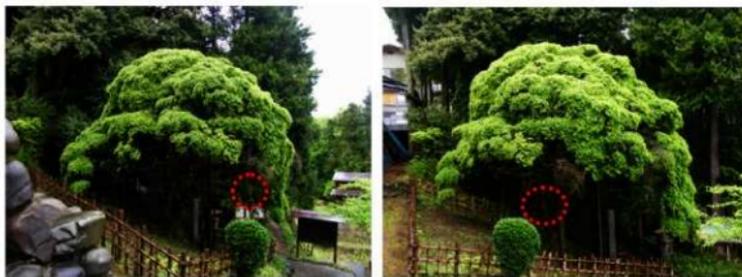
2008. 5 葉の展開良好。新緑の葉色良好、葉の大きさ・枝葉密度も例年通り良好。枯れ枝は東側に一ヶ所あり。枯損した大枝で先端部の枯れた細枝は除去されている。

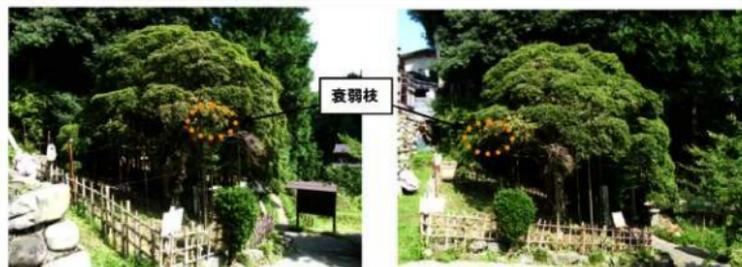
2008. 7 枯れ枝剪定前。葉色も安定しやや深い緑色で良好。枯れ枝の発生状況は5月と同じ。

2008.7.29 枯れ枝(大枝2本)剪定。

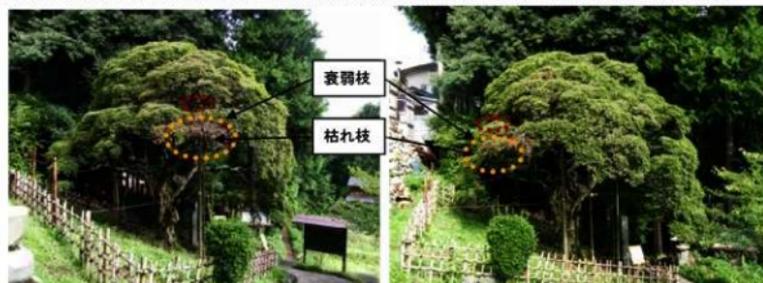
2008. 9 枯損した大枝と枯れ枝剪定後。7月に発生した衰弱枝の規模が拡大し先端部で枯れ枝が発生。葉は緑から褐変し一部には枯葉のような色を呈している。

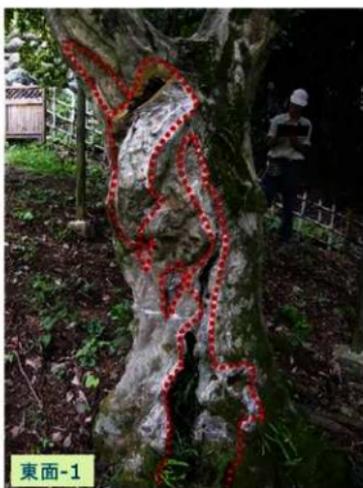
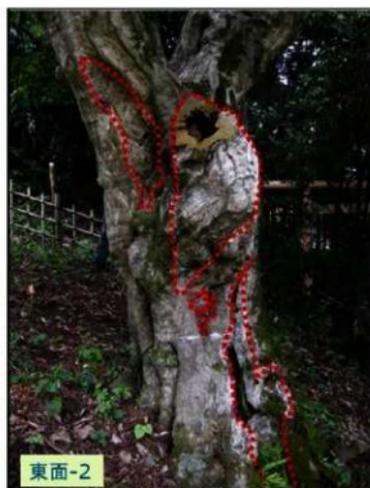
赤い点線内は樹皮が枯死している範囲

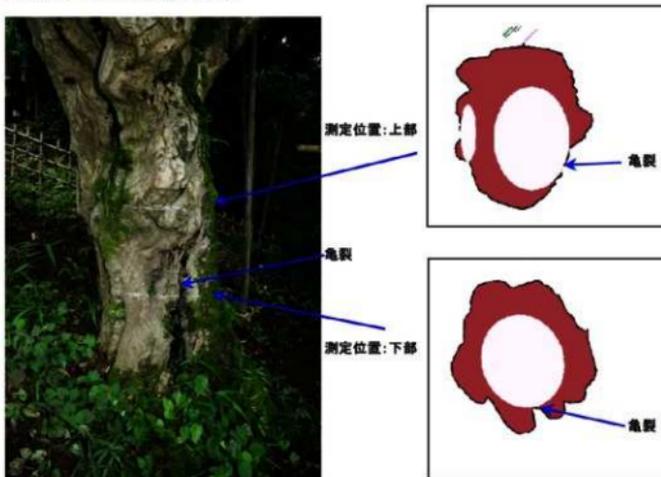
- ① 高さ 45cm 位置での空洞規模は、幹断面に対し 45%
- ② 高さ 75cm 位置での空洞規模は、幹断面に対し 48%

いずれの値も大きく、幹折れ対策が重要となる範囲となっている。現在、丸太材による類杖支柱で保護されているが、腐朽等で効果的となっていない支柱もあるので、定期的な支柱点検が必要といえる。なお腐朽空洞により幹折れが発生する可能性が高いか否かを判断するには、空洞率でなく空洞の位置や形、あるいは開口部分の「窓枠材」の発達程度が重要であるので、より詳細な診断が必要であろう。

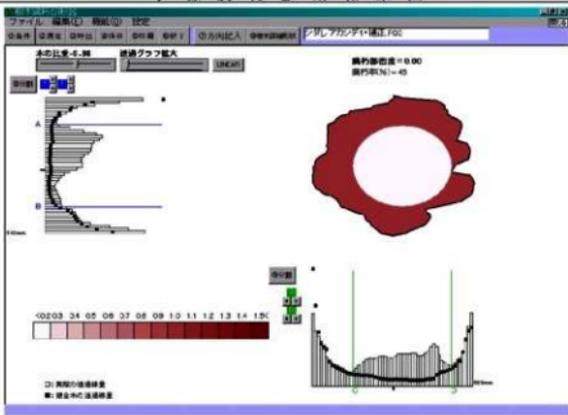
測定高さ	GL+45cm			
γ線腐朽診断結果図				予測腐朽割合

45%
				特記事項
				東方向の根株から幹にかけて亀裂があり、内部に大きな空洞が見られる。
備考	東方向の亀裂から幹中心まで達した大きな空洞が確認できる。そのため、強風時には亀裂に向かって産風する倒木の可能性が考えられる。

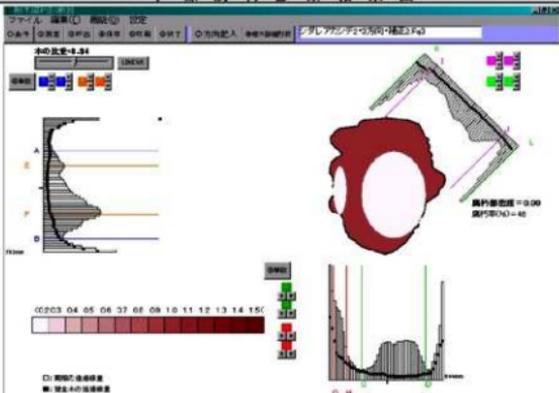
測定高さ	GL+75cm

<b>特記事項</b> 北東方向の根株から幹にかけて亀裂があるが、内部に大きな空洞が見られる上の部分。また、南東方向には樹皮から辺材にかけて枯損した部分がある。

**備考** 北東方向の亀裂から心に達した大きな空洞が確認できる。また、樹皮が枯損している部分にも小さい腐朽が確認できる。測定部は主幹が分岐する直下であることから、強風時には大枝を支持できずに裂けることが考えられる。

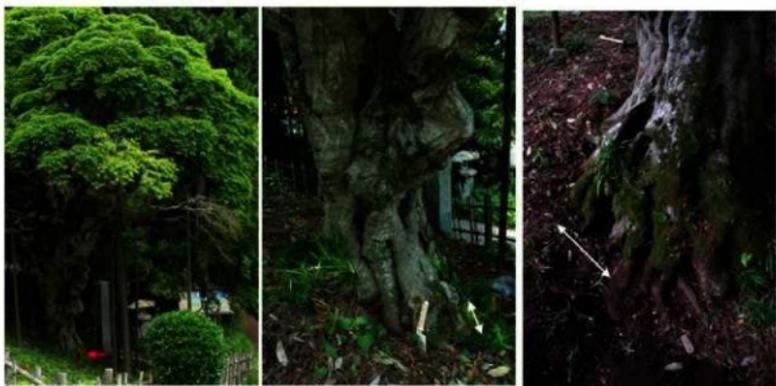
図-1：東側の幹地際の枯死部（A地点、左写真の赤矢印）とその範囲（中と右写真の白矢印範囲）  
 幹地際の枯死幅は約40cmで幹地際の枯死部は幹と大枝の枯死部に続いていた、幹地際から約70cm上まで幹の樹皮が割れて木部には大きな空洞があった、幹地際の枯死部と周辺の根系には病気の発生は認めなかった

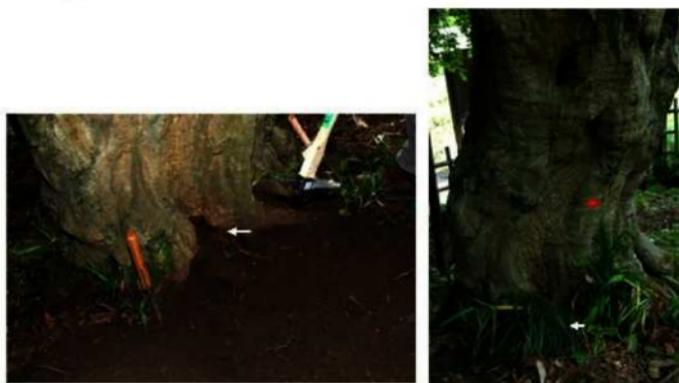
図-2：南側の幹地際の枯死部（B地点、左右写真の白矢印）と幹の枯死部（右写真の赤矢印）  
 幹地際の枯死幅は約10cmで幹地際から約60cm上まで同様の幅で幹に枯死が発生していた、幹地際の枯死部と周辺の根系には病気の発生は認めなかった

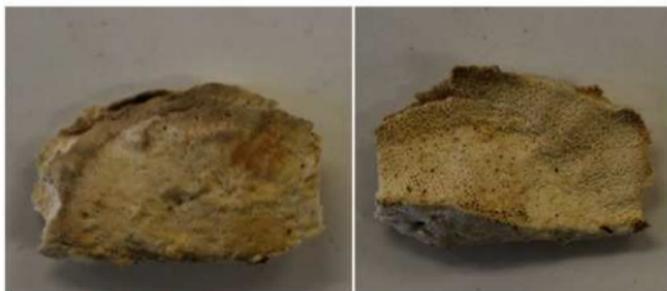
枯枝1の先端部に小さな子実体が付着。本菌は大きな腐朽力を有するが、子実体が付着していた枝はあまり腐朽していなかったため、本菌による影響はほとんど無いと考えられる。

ヤキフタケの子実体(傘の表面)

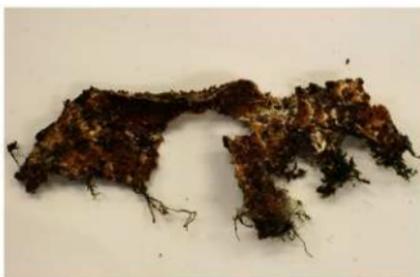
枯枝1の中間部に古い小さな子実体が付着。本菌の腐朽力は不明だが、子実体の付着していた枝はあまり腐朽していなかったため、本菌による影響はほとんど無いと考えられる。

エビウラタケの子実体  
(管孔面)

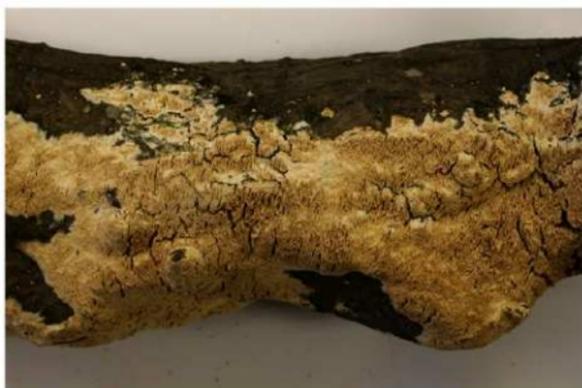
枯枝2-分岐aの中間部に付着。本菌は白色腐朽を起こすが、木材腐朽力は大きく、子実体の付着していた枝もかなり腐朽していた。本菌は傘を作らない背着生（幹や枝上にこもやく状に広がる）で、子実層托（胞子を形成する部分）が管孔状となるのが特徴である。

アナタケの子実体

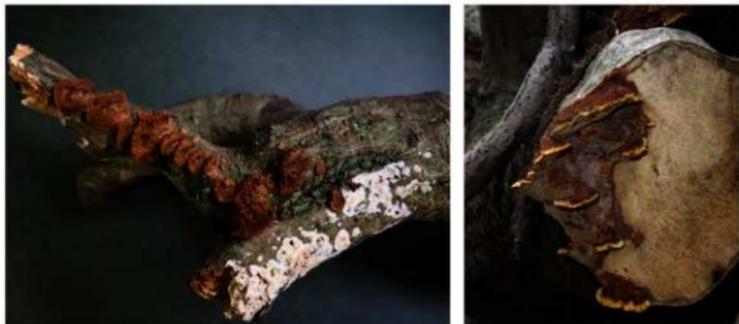
枯枝2-分岐bの先端部に付着。ネンドタケは木材の白色腐朽を起こすが、腐朽力は大きく、子実体の付着していた枯枝もかなり腐朽が進んでいた。茶褐色の傘が重なって形成され、子実層托は管孔状となるのが特徴である。本菌による腐朽部には褐色の細い帯線が形成されるので、同じ白色腐朽を起こすアナタケやサガリハリタケによる腐朽部と判別できる。

ネンドタケの子実体、右の枝の白い子実体はアナタケ

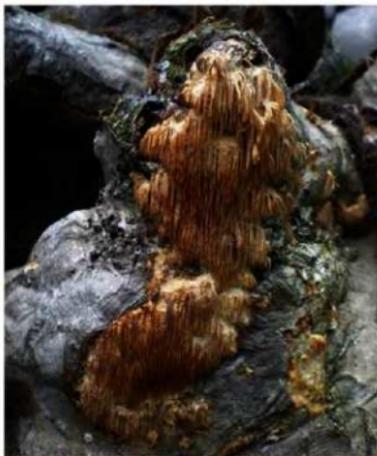
剪定されて脇に積み重ねられていたシダレアカシデの枝に発生しているのが確認された。本菌は背着生で、長さ 1 cm 程度の柔らかい針が多数形成されるのが特徴である。木材の白色腐朽を起し、腐朽力は比較的大きい。

サガリハリタケの子実体

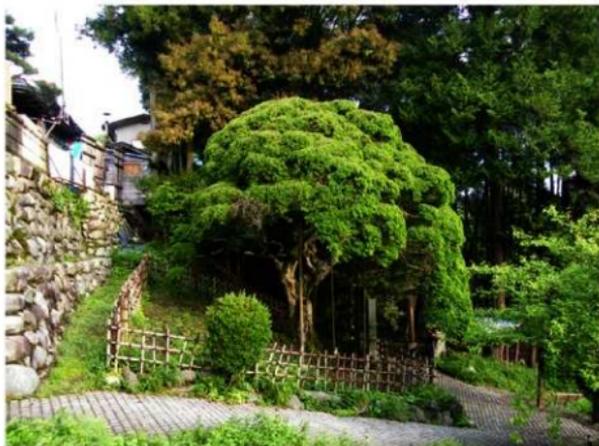
平成 21 年 (2009) 5 月 9 日)

- ・葉の展開良好
- ・葉色正常
- ・葉の大きさが例年に比べやや大きい印象
- ・枝枯れが南東部に一部発生

生育状態は、例年とほぼ同様の状態

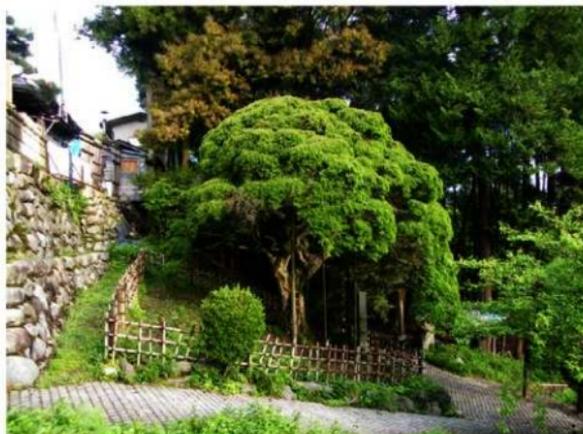
平成 21 年（2009）6 月 24 日

早春から発生し  
ている枯れ枝

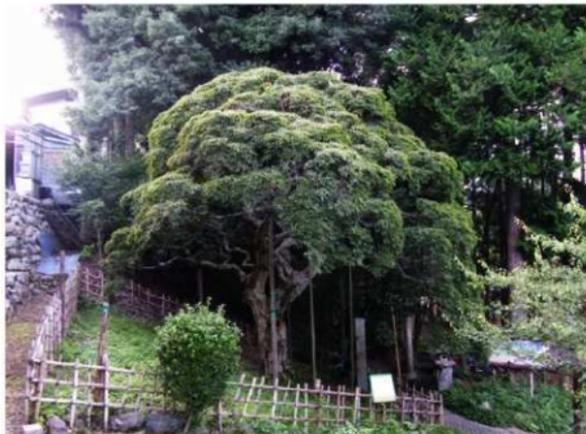
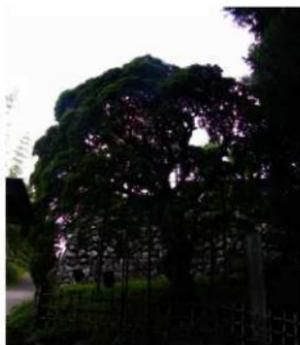
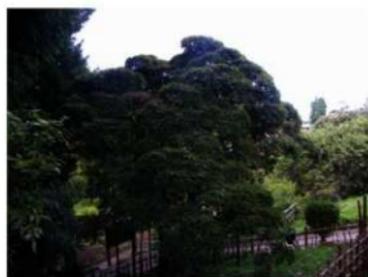
平成 21 年 (2009) 7 月 25 日)

南東側の枯れ枝は落下。  
病虫害の発生は見られない。  
幹北東側の開口部の枯死している樹皮が一部剥落  
前年同様の生育状態を示している

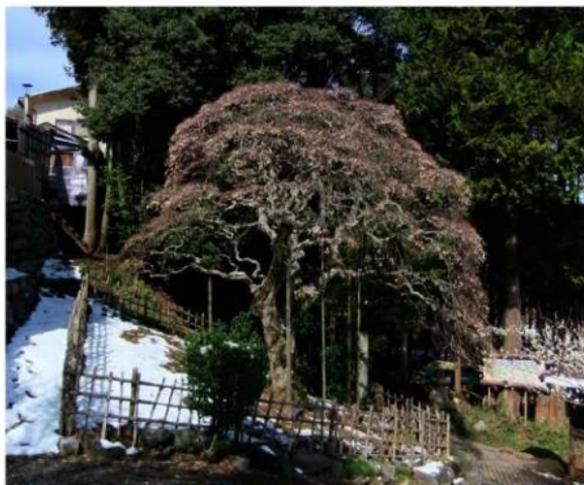
平成 22 年 (2010) 3 月 11 日

降雪により中径の枝（太さ20cm程度）が2本折損。他に被害はなく、  
これまでと同様の生育状況を示している。

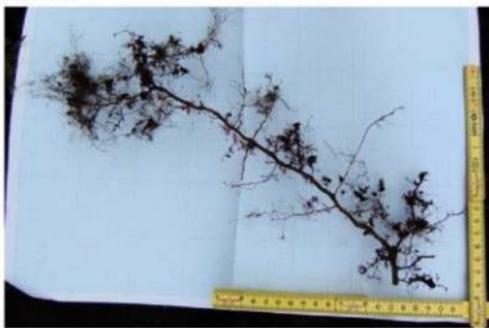
根系病害調査の各トレンチに現われた根は地上部の枝のように屈曲して伸長するという独特な形態を有していた。また、細根の分岐は多く、特に先端程高密度となっている（下図）。

A～Dのトレンチ（深さ10～20cm）にはいずれの場所にも分岐した根系が高密度に現れ、その形態は屈曲しているものの発達は良好で、細根の伸長も良好であった。なお、本トレンチに現われた根系は根元でも細く（太いもので直径3cm程度にとどまる）、

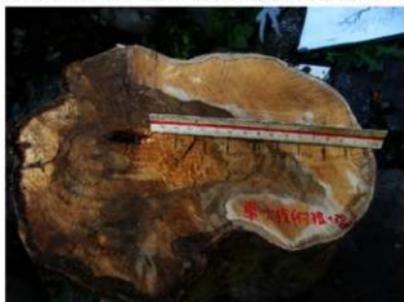
下の写真は南東方向に伸張していた枯れ大枝で、幹の付け根から約30cm離れた位置の断面である。写真右側が枝の下面に当たる。南東大枝付け根から30cm部位の断面、直径約25cm 矢印間 10cmに約60本の年輪を確認。

①断面は大きく偏心し、枝の下方に肥大生長していた。

②確認できた年輪数は断面の外側10cm幅の範囲に約60本であった。
