県指定史跡 甲府城跡
鉄門復元整備事業報告書
(上巻)

— 甲府城跡櫓門整備事業に伴う調査及び関連事業工事等の報告 —

2013年3月
山梨県教育委員会

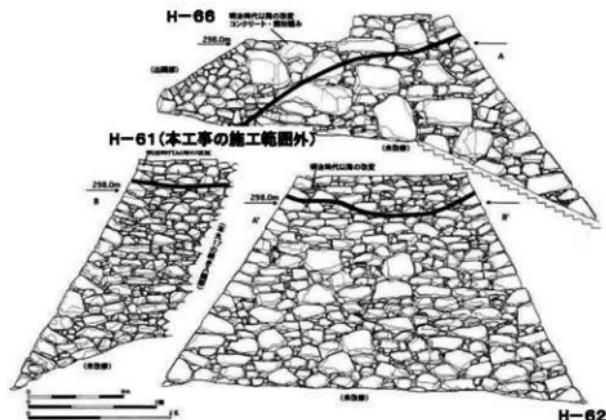
図4-3-5 鉄門跡石垣 平成4～5年改修範囲<H-62、H-66>

また、表4-3-3にあるように、鉄門跡石垣は、平成4～5年の改修にともない解体調査されている。すでに刊行された報告書によると、改修前の石垣は、図4-3-5のようにH-62およびH-66の一部が明治以降のコンクリート、間知積みが認められた。そのため、残存石垣や史料をもとに野面積み石垣へ改修された。その状態が、今回の補修工事前の状況である。補修前の石垣は、東西いずれの石垣も未改修部分を中心に詰石の欠落や石材の破損が認められた。

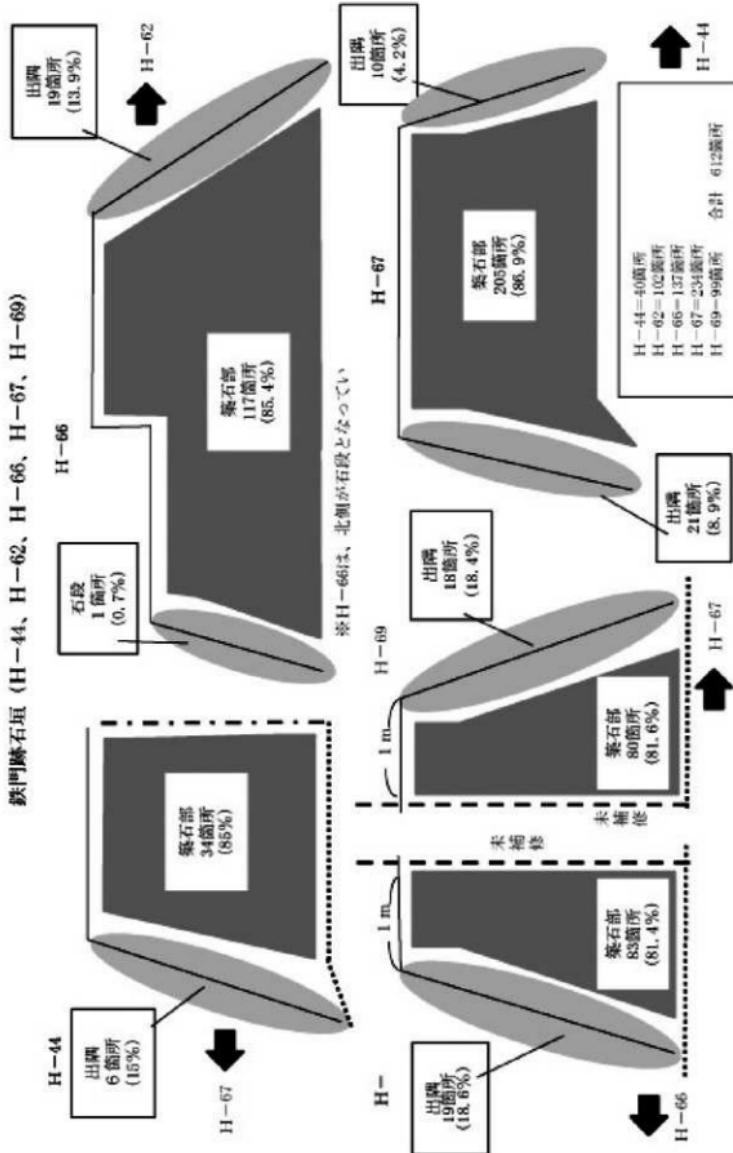
図4-4-7 倍みの分布模式図

施工範囲である鉄門跡石垣は、鏡石周辺の縦目地の詰石欠落や不安定な配石、化粧的な詰石の処置、巨石の荷重にともなう石材の破損などが多く見られた。そのため、結果として裏栗石や詰石の補充または交換が多くなり、中には石材の補強をせざるを得ない状況も見られた。

各石垣面で、現状②（施工地点の形状）のA（不安定な配石）およびD（空洞化）が全体の70%から80%を占め、そのため現状③（傷みの区分）のA（詰石の欠落）やC（ゆるみ）D（欠落想定）による傷みに大きく係っている。また、現状②のC（割れ）も各石垣面で概ね10%前後を占め、現状③のF（明確な割れ、破断）をはじめ、現状③のA、C、D等の痛みの原因となっていると考えられる。

各施工地点の傷み原因では、A（経年変化）とC（材料欠陥）、F（不安定な積み方）が多くかった。化粧的な石材や大きな石材が多いという特徴があるため、全体的に不安定な積み方が多く見られ、それがAやCなどの原因を生じさせたと考えられる。

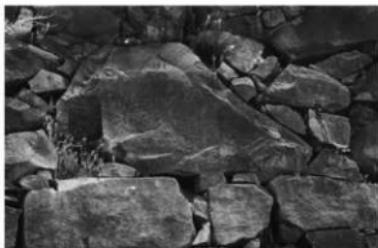
写4-4-23 H-66欠き込み部施工前の様子

1 H-66石垣面の「欠き込み」下の詰石補修

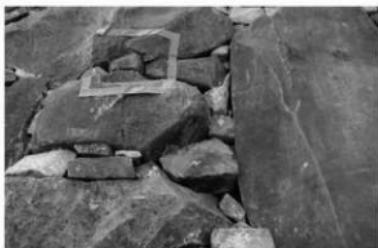
写4-4-27 H-67欠き込み部の様子

また、西側のH-67石垣面の欠き込みについては、こちらは上下の築石とその間の詰石によって構成されている(写4-4-27)。詰石は、外面からは痛んでいる様子が見受けられなかったため、この部分は施工を中止し、オリジナルの姿を残すこととした。

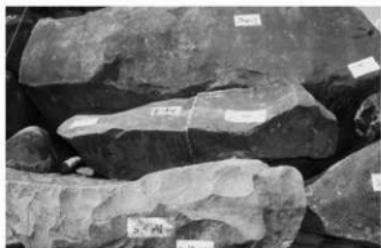
写4-4-35 施工前の状況（石垣）

4 破損石材の連結

- ① 破断面に空けるボルトの穴の方向と角度を正確に合わせる必要がある。→墨打ち等の方法で破断面の方向を合わせ、第三者がスタッフを持って方向等を指示することで調整した。
- ② 破断面には接着剤を塗り接合するため、連結部分に多少の隙間が生じる。→今回は、破断面を削り、接着剤のスペースを確保し、連結後に石粉を混ぜた接着剤を側面に塗り化粧的な措置をとった。この方法については、試験的な実施であるので、今後も経過観察や継続的な検討が必要である。
