# 金井下新田遺跡出土鹿角集積について

## — 鹿角の調査と保存処理の記録 —

関 邦 一

(公財)群馬県埋蔵文化財調査事業団

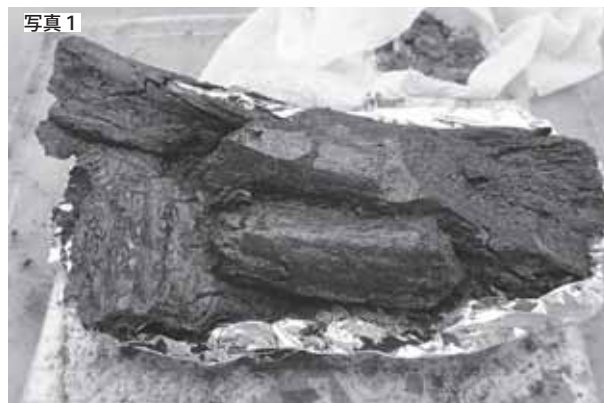
最初に鹿角表面を、ラップで覆い表面を保護。その上から、アルミ箔を当てて抑える。このアルミ箔を複数回重ね、遺物の形状に、合わせたトレイを作成する。なお、このアルミ箔は、事前にクシャクシャにしたのち広げ、柔らかくしたものを使用した。その後、アルミ箔ごと遺物を反転し、反対面のクリーニングを行った。(写真1)

写真1 鹿角1-37他保存処理中 反転クリーニング

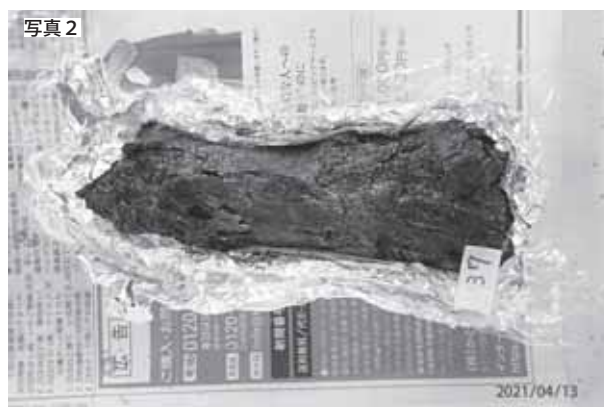
次に、このアルミ箔・ラップを、簡易含浸層として使用し、PEGの含浸を実施した。ただし、通常の含浸法のように、溶液に完全に漬け込んだ場合、鹿角が崩れる恐れがあるため、遺物表面が出るかぎりぎりの状態で、漬け込み(写真2)、60℃に設定の恒温乾燥機中で、徐々に濃縮していく方法をとった。最初は、PEG40%水溶液を使用し、定期的に、乾燥機から取り出し点検、表面のPEGが少なくなった段階で、PEG溶液を追加塗布した。PEGは乾燥機内で、徐々に濃縮される。濃縮により、表面のPEG溶液が減るため、定期的に観察の上、必要により、PEGを追加することとした。この作業は、定期的に見守る必要があるため、朝作業を開始、夕方には取り出し保管した。これを繰り返し濃縮が進むと、夕方乾燥機から取り出し、常温に戻した段階で、表面のPEGが、固化してくる。ただし、翌日には、鹿角内部に残留する水分で、PEG濃度が下がり、再度液状となる。この工程を数回繰り返すと、翌日になっても、PEGが固化したままになり、

写真2 鹿角1-37半浸漬含浸中

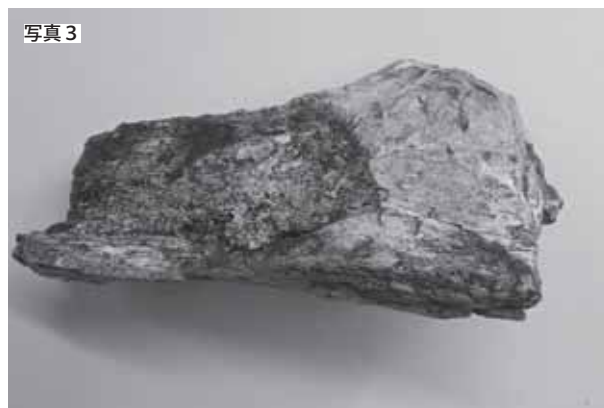
鹿角1-46は、分岐部の3方向に、切断痕跡を有する資料である。この資料では、角座側切断部から、幅3.5cm長さ6cmに渡り、はぎ取るように縦裁し、反対面の分岐部を削り平坦に整形している。(写真3・4)

写真3 鹿角1-46出土上面の加工痕跡

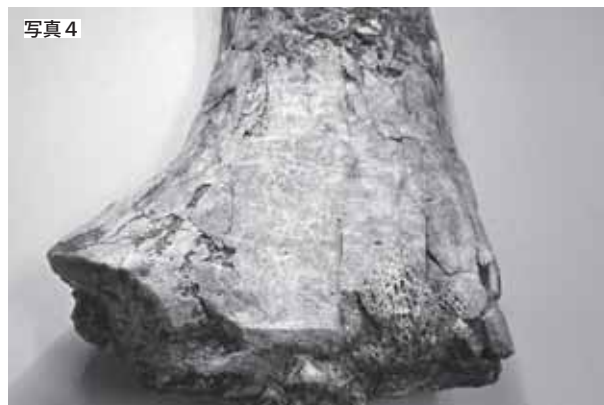
写真4 鹿角1-46出土下面の加工痕跡

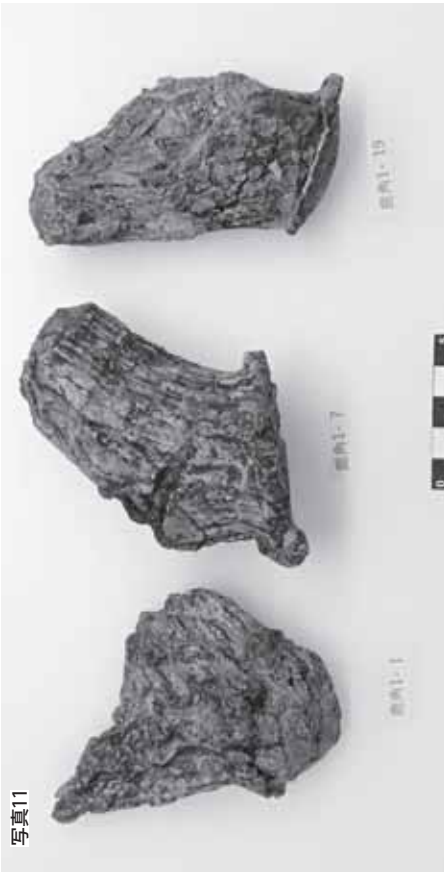
写真11 鹿角処理後 鹿角 1-1・1-7・1-19出土上面

| ブロック | No. | 部 位 | 特 徴 | 写 真 |
|---|---|---|---|---|
| 鹿角 1 | 1 | 角座・分岐部 | 落角の角座および分岐部で、角座の出土上面は劣化し土圧により変している。分岐部は枝角・幹側とも短く切断されている。角座は幅5.5cmで厚さは3cm程につぶれている。 | 写真11 |
| 鹿角 1 | 7 | 角座・分岐部 | 比較的残りの良い落角の角座と分岐部で、枝角・幹側とも分岐部付近で切断されている。特に枝角は角座から3cmほどの位置で切断されている。両端とも切断痕は明瞭で四方から斜めに切り込み折欠いている様子がよく残っている。角座は大型で幅6.5cm厚さ6cm程である。 | 写真11 |
| 鹿角 1 | 19 | 角座・分岐部 | 落角の角座と分岐部で、枝角は角座から3cm幹部は角座から7.5cm程の位置で切断されわずかに加工痕が残る。潰れ変形が著しく角座の現存幅は5cm程だが厚さは3cmと楕円形になっている。 | 写真11 |

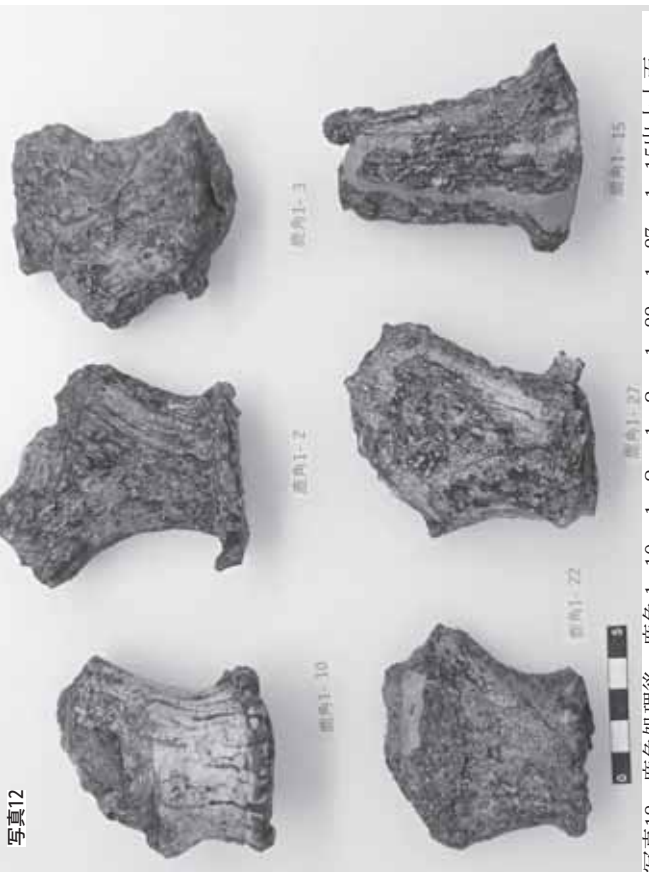
写真12 鹿角処理後 鹿角 1-10・1-2・1-3・1-22・1-27・1-15出土上面

| ブロック | No. | 部 位 | 特 徴 | 写 真 |
|---|---|---|---|---|
| 鹿角 1 | 2 | 角座・分岐部 | 出土上面は劣化により端部が不明瞭だが、出土下面では左落角の角座と分岐部が明瞭に残存する。分岐部幹側は短く枝角側はやや長く残して切断されている。明瞭な切断痕が見られる。角座の幅は5.5cm、分岐部は潰れて扁平な断面を呈する。 | 写真12 |
| 鹿角 1 | 3 | 角座・分岐部 | 出土上面は角座部が潰れ不明瞭だが、出土下面は比較的状态が良く左落角の角座・分岐部の形状が残存する。角座の縁は劣化により変形しているが加工等の痕跡は見られない。枝角・幹側とも分岐からすぐに短く切断されている。角座の幅は5.5cmだが厚さは変形により3.5cm程になっている。 | 写真12 |
| 鹿角 1 | 10 | 角座・分岐部 | 落角の角座と分岐部で、枝角は角座から3cm幹部は角座から5cm程の位置で切断され加工痕が残る。角座は直径5.5cm程で加工等は見られない。 | 写真12 |
| 鹿角 1 | 15 | 角座・分岐部 | 角座と分岐部で、角座から3.5cmでその先を切断した痕跡が残るが、他の部分は劣化破損し形状は不明瞭。 | 写真12 |
| 鹿角 1 | 22 | 角座・分岐部 | 左落角の角座と分岐部。枝角は角座から4cm幹側は角座から4.5cmで切断される。角座幅は5cm厚さは3.3cmと上下に押しつぶされるように楕円形に変形している。 | 写真12 |

| ブロック | No. | 部 位 | 特 徴 | 写 真 |
|---|---|---|---|---|
| 鹿角 1 | 27 | 角座・分岐部 | 落角(右?)の角座から分岐部。枝角は角座4cm付近、幹側は5cm付近で切断し加工痕跡も明瞭に残存する。角座は一部劣化欠損するが直径約5cm程で比較的状态は良い。 | 写真12 |

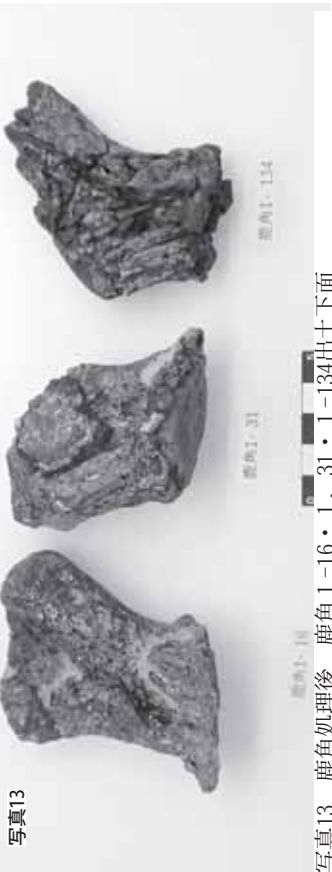
写真13 鹿角処理後 鹿角 1-16・1-31・1-134出土下面

| ブロック | No. | 部 位 | 特 徴 | 写 真 |
|---|---|---|---|---|
| 鹿角 1 | 16 | 角座・分岐部 | 左落角の角座と分岐部で、枝角は角座から6cm幹部も6cmの位置で切断され加工痕が残る。角座は斜めにつぶれているが現存幅5.5cmを有する。 | 写真13 |

| ブロック | No. | 部 位 | 特 徴 | 写 真 |
|---|---|---|---|---|
| 鹿角 1 | 31 | 角座・分岐部 | 右側の落角の角座・分岐部で枝角は角座から3cm幹側は角座から4cm程で切断され、加工痕が明瞭に残る。出土下面の分岐部にNo29・30と同様の白色物が2.5×3.5cmの範囲で付着する。 | 写真13 |

| ブロック | No. | 部 位 | 特 徴 | 写 真 |
|---|---|---|---|---|
| 鹿角 1 | 134 | 角座・分岐部 | 現場取り上げ状況図ではNo.47。別途取り上げられていたためNo.135を付して整理した。落角の角座から分岐部で角枝・幹部とも短く接断されている。角座の幅約3cmに対し厚さは2cm程で全体に扁平につぶれている。 | 写真13 |

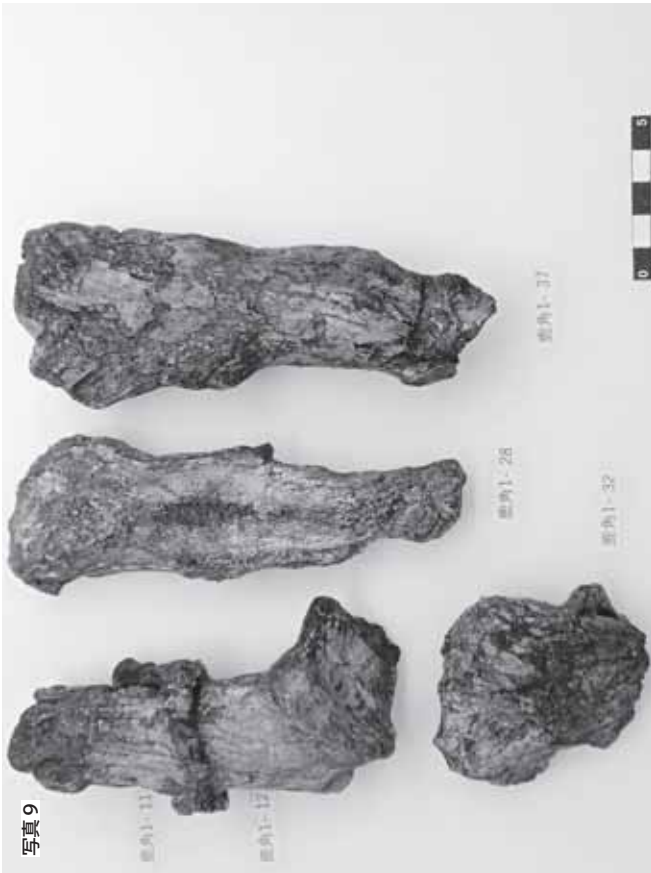
写真9 鹿角処理後 鹿角 1-11・1-12・1-32・1-28・1-37出土上面

| ブロック | No. | 部 位 | 特 徴 | 写 真 |
|---|---|---|---|---|
| 鹿角 1 | 12 | 角座・分岐部 | 出土状態で11(角座)と12(角座骨)の番号が付されたが、調査を進めると一体のものと判明統合してNo.12とした。枝角は角座から1.5cm幹部は角座から3.5cm程でその先を欠くが端部の劣化が著しく加工は確認できない。角座骨は頭蓋骨まで続き頭蓋骨との境で欠く。 | 写真9・10 |

| ブロック | No. | 部 位 | 特 徴 | 写 真 |
|---|---|---|---|---|
| 鹿角 1 | 28 | 角座骨・角座・分岐部 | 出土上面は平坦で海綿質が見られるが加工ではなく劣化による破損と考えられる。出土下面の観察で角座骨・角座・分岐部が観察されそのカーブから左鹿角と推察した。角座骨は頭蓋骨付近まで残り、枝角は角座から4.5cm幹部は6cmの位置で切断される。加えて幹側は角座近くから分岐部へ向けて削ぎ取るように縦裁している。 | 写真9・10 |
| 鹿角 1 | 32 | 角座骨・角座・分岐部 | 左側鹿角かと思われる角座骨・角座・分岐部で出土上面では角座部分が脆弱で観察しにくい、下面を観察すると角座の下に若干の角座骨が伸びていることが観察できる。枝角は角座から3cm幹部も3cm付近で切断され加工痕も見られる。角座は潰れ変形するが現状で幅5.5cmを計測する。 | 写真9・10 |
| 鹿角 1 | 37 | 頭蓋骨・角座骨・角座・分岐部 | 頭蓋骨の一部を含む角座骨・角座・分岐部であるが、角座は加工により削り取られ形状をとめない。分岐部は角座の位置から6cm程で枝角・幹部とも切断されている。出土下面では角座の一部をふくめ元から削ぎ取るように分岐部が縦裁されている。 | 写真9・10 |

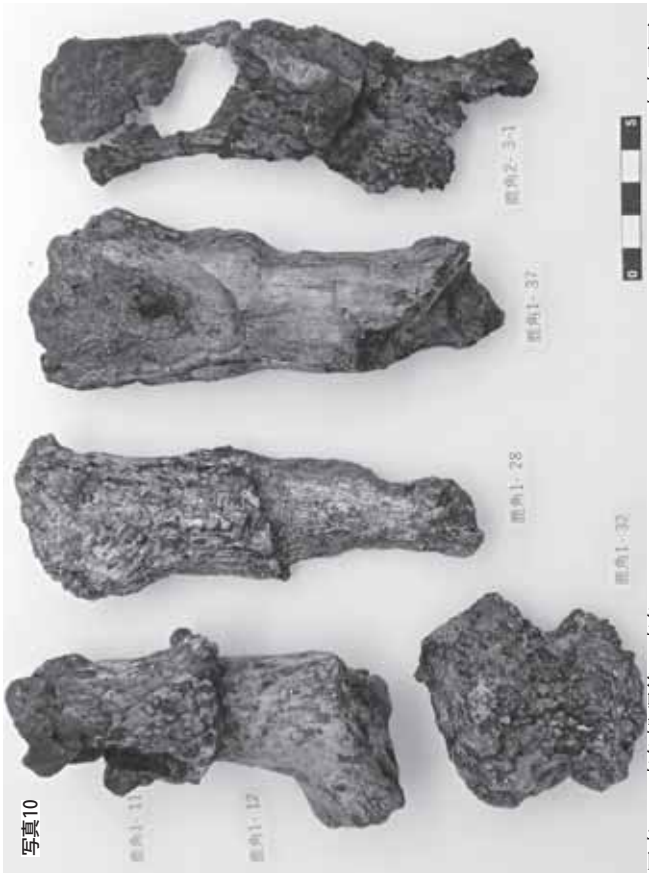
写真10 鹿角処理後 鹿角 1-11・1-12・1-32・1-28・1-37・2-3-1出土下面

| ブロック | No. | 部 位 | 特 徴 | 写 真 |
|---|---|---|---|---|
| 鹿角 2 | 3-1 | 角座骨・角座・分岐部 | 出土上面は脆弱で割れているが、出土下面に角座骨・角座・分岐部が残存する。角座骨の端部は崩れ切断痕等は確認できない、角座から分岐部を大きく斜めに加工され角幹側では海綿質が表面に出ている。角座の大きさは測定できないが残存幅で4cm。 | 写真10 |

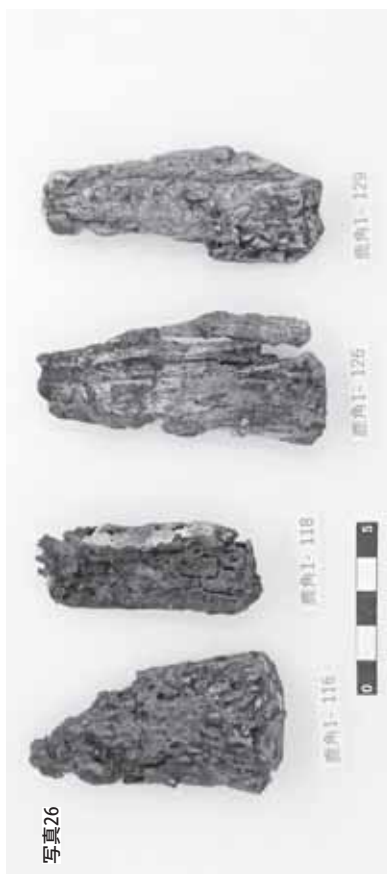
写真26 鹿角処理後 鹿角 1-116・1-118・1-126・1-129出土上面

| ブロック | No. | 部 位 | 特 徴 | 写 真 |
|---|---|---|---|---|
| 鹿角 1 | 116 | 角幹 | 鹿角幹部で現存長さ7.5cm最大幅4cm厚さ0.6cmの縦裁資料である。一番幅広くなっている端部は切断痕跡を明瞭に残す。反対側へは徐々に薄くなり端部は不定形で切断痕は確認できない。斜めに割られたものと見られる。 | 写真26・27 |
| 鹿角 1 | 118 | 角幹 | 鹿角幹部で長さ6.5cm幅2.8cm厚さ1.2cmの縦裁資料。片方の端部は切断痕跡が明瞭に残るが、反対側は徐々に薄くなり端部となり斜めに割られた結果と考えられる。 | 写真26・27 |
| 鹿角 1 | 126 | 角幹 | No.12の下から出土した鹿角幹部で長さ8.5cm幅3.7cmの縦裁資料。鹿角表面には角畝が高く明瞭に見られる。端部は両方とも明瞭な切断痕が残るが基部側端部は幅広く厚さもある。これに対し反対側に向かい幅が狭くなると同時に薄くなり端部の切断痕は幅1.5cm程に減ずる。やや斜めに削ぎ取るように縦裁されたものと見られる。 | 写真26・27 |
| 鹿角 1 | 129 | 角幹 | 鹿角幹部で長さ8cm最大幅3.5cm厚さ1cmの縦裁資料で両端に切断痕跡が残る。No.126同様片方の端部は幅広く厚く、反対側では幅が狭くなり厚さも薄くなり、斜めに削ぎ取るように縦裁されたものと考えられる。 | 写真26・27 |

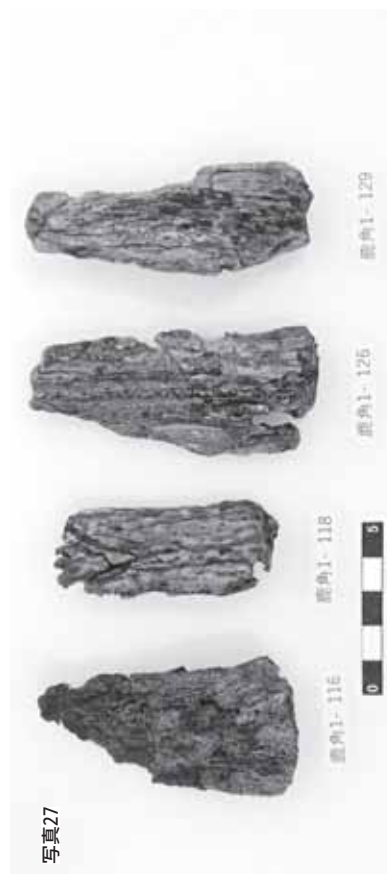
写真27 鹿角処理後 鹿角 1-116・1-118・1-126・1-129出土下面

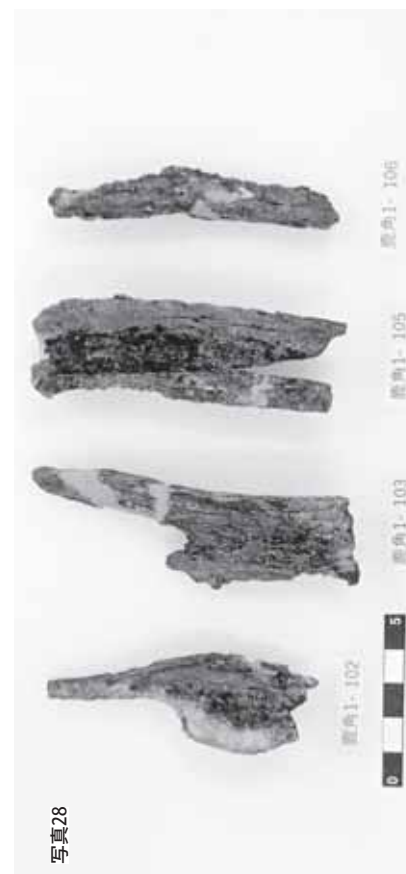
写真28 鹿角処理後 鹿角 1-102・1-103・1-105・1-106出土上面

| ブロック | No. | 部 位 | 特 徴 | 写 真 |
|---|---|---|---|---|
| 鹿角 1 | 102 | 角幹 | 鹿角幹部で端部は切断痕が残るとともに縦裁により断面半円形を呈する。この端部から3cmほどで斜めに削がれるように薄くなり反対側端部に向かい再加工されていると考えられる。 | 写真28・29 |
| 鹿角 1 | 103 | 角幹 | 鹿角幹部で一端は斜めに削り切断とともに縦裁され断面は半円形となる。半裁された反対側鹿角表面を、切断端部から3cmほどの位置から斜めに削ぎ取るように割り込む。そのため側面から見ると楔型の形状になり先端は尖る。 | 写真28 |
| 鹿角 1 | 105 | 角幹 | 鹿角幹部で現存長さ9cm幅2.5cm。片方の端部には切断痕が遣り、ほぼ半裁状に割られている。幹部表面側ではV字形に切り込まれているように見えるが、これは上部の鹿角の輪郭と一致しており、調査による損傷と考えられる。側面から見ると途中から斜めに薄くなり切断痕から5cm程の位置からさらに斜めに削ぎ取るように割り込んでいると考えられる。 | 写真28・29 |
| 鹿角 1 | 106 | 角幹 | 鹿角幹部で長さ8.3cm幅1.5cm厚さ1.5cmで断面形状は三角形。幹部をミカン割り状に加工したものである。加工痕は確認できないが側面から見ると片側が細く尖る狭三角形となっている。 | 写真28・29 |

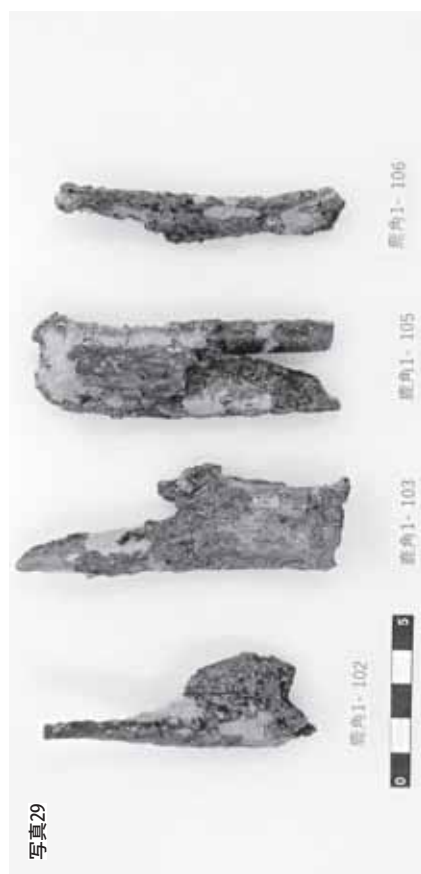
写真29 鹿角処理後 鹿角 1-102・1-103・1-105・1-106出土下面

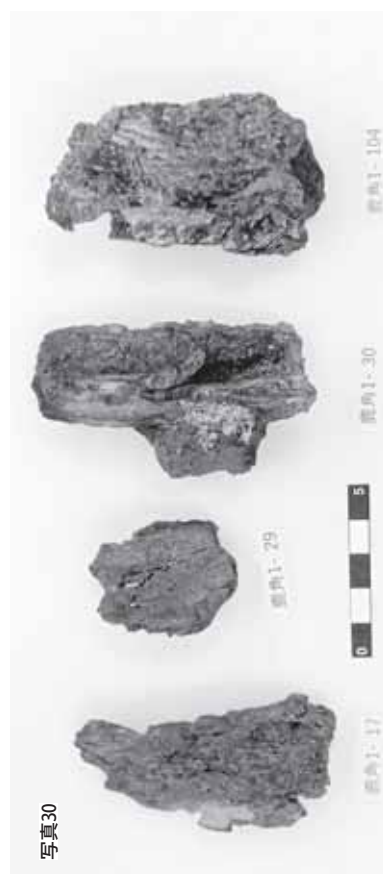
写真30 鹿角処理後 鹿角 1-17・1-29・1-30・1-104出土上面

| ブロック | No. | 部 位 | 特 徴 | 写 真 |
|---|---|---|---|---|
| 鹿角 1 | 17 | 角幹 | 鹿角幹部で出土上面は平坦で海綿質が表面に見え、下面は角溝・角畝が残存する角幹の縦裁加工品。長さ7.5cm幅3.5cm厚さ0.5～0.1cmで片方の端部は切断痕が残るが反対側は徐々に薄くなり端部は不定形。角幹から削ぎ取るように縦裁されているとみられる。 | 写真30・31 |

| ブロック | No. | 部 位 | 特 徴 | 写 真 |
|---|---|---|---|---|
| 鹿角 1 | 29 | 角幹 | 鹿角幹部縦裁の小破片。幅3cmの幹部縦裁で現存長さは4cmで片方の端部には切断痕跡が残るが反対側は不明瞭。出土下面の角溝・角畝が残る角表面でその面に密着する形で白色物が1.5×2.5cmの範囲で付着する。これは顕微鏡観察の結果粗表面の構造に似た灰の集合体で付着位置は鹿角集積の下方外側にあたる。 | 写真30・31 |
| 鹿角 1 | 30 | 角幹 | 鹿角幹部で幅3cm長さ8cm程だが両端とも切断痕跡は確認できない。出土上面は縦裁され、下面には角溝・角畝が見られる。その鹿角表面に接するように3.5×2.5cmの範囲でNo29と同じ白色物付着する。 | 写真30・31 |

| ブロック | No. | 部 位 | 特 徴 | 写 真 |
|---|---|---|---|---|
| 鹿角 1 | 104 | 角幹 | 鹿角幹部で現存長さ8cm幅4.5cm、両端とも切断され切断痕が残る。片方の側面には海綿質が露出するほどの直線的な削りこみが見られ、全体形状は薄い直方体に見える。 | 写真30・31 |

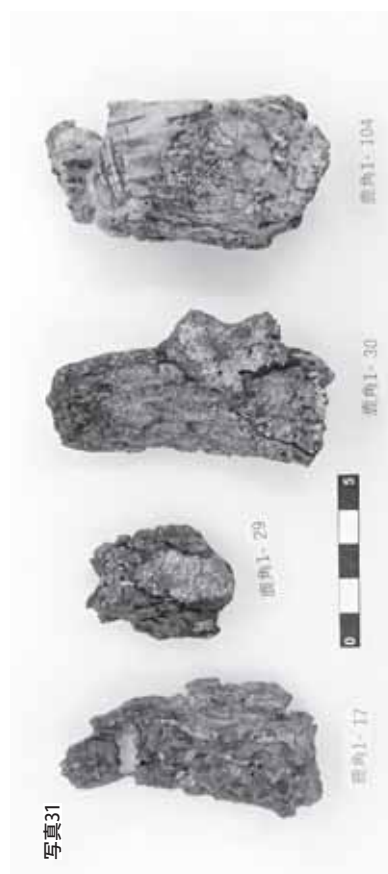
写真31 鹿角処理後 鹿角 1-17・1-29・1-30・1-104出土下面

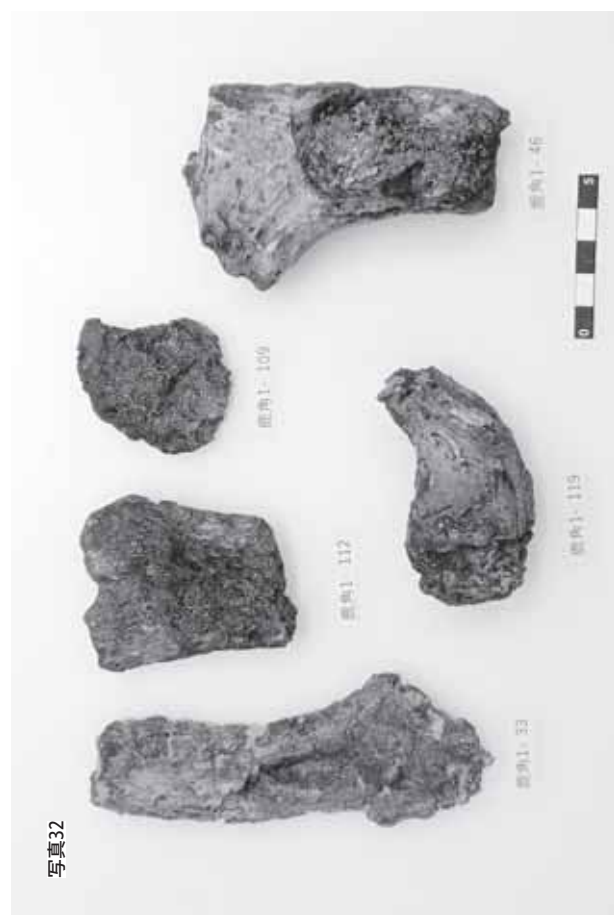
写真32 鹿角処理後 鹿角 1-33・1-112・1-109・1-119・1-46出土上面

| ブロック | No. | 部 位 | 特 徴 | 写 真 |
|---|---|---|---|---|
| 鹿角 1 | 33 | 分岐部 | 劣化が著しく薄い板状に変形する分岐部。幹ぶ先端側は切断痕跡が残る角座側との長さは12.5cm程である。枝角側は不明瞭だが角座側から角先端に向かい8cm程を削ぎ取るように縦裁している。 | 写真32・33 |

| ブロック | No. | 部 位 | 特 徴 | 写 真 |
|---|---|---|---|---|
| 鹿角 1 | 46 | 分岐部 | 鹿角分岐部の加工品。角座側端部は幅3.5cm程で周囲から切り込み切断した痕跡が残る。枝角・幹部とも切断基部から8～9cmで切断されている。幹部から分岐部にかけて厚みをそろえ平にするかのように表面を削りこんでいる。そのため幹側端部では削り込みにより一部に内側の海綿質が表面に見えている部分もある。この反対側の面では表面の削り加工は見られないが、基部側から幅3.5cm長さ6cmにわたり表面を削ぎ取るように割っている。この割られた破片を捜索したが鹿角集積の資料内では見つからなかった。 | 写真32・33 |
| 鹿角 1 | 109 | 分岐部 | 鹿角分岐部破片。現存長さ6cm幅4cm厚さは1から0.1cm。表面の角溝・角畝の配列から分岐部縦裁片と見られる。分岐部は枝角・幹部とも切断痕が残るが基部側へ行くほど厚みは薄くなり、斜めに削ぎ取るように縦裁されているとみられる。この破片の母体となる鹿角加工品を捜索したもの、一致するものは見つからなかった。 | 写真32・33 |
| 鹿角 1 | 112 | 分岐部 | 鹿角分岐部破片。基部側は幅4cmで切断痕が残る。枝角・幹部とも基部側端部から6cm程で切断され痕跡も残る。この分岐部は厚さ1cm程で薄く縦裁されている。 | 写真32・33 |

| ブロック | No. | 部 位 | 特 徴 | 写 真 |
|---|---|---|---|---|
| 鹿角 1 | 119 | 分岐部 | 鹿角分岐部で基部側は分岐から3.5cm程で両側から切り込み切断され痕跡が明瞭に残る。切断部は幅5cm厚さ2.5cmと扁平。幹部および枝角は基部側切断部から3cm程で切断され明瞭な痕跡を残す。他の鹿角加工品に対しこの資料は幹・分岐部が極端に短く横に幅広い特異な形状を持つ。 | 写真32・33 |

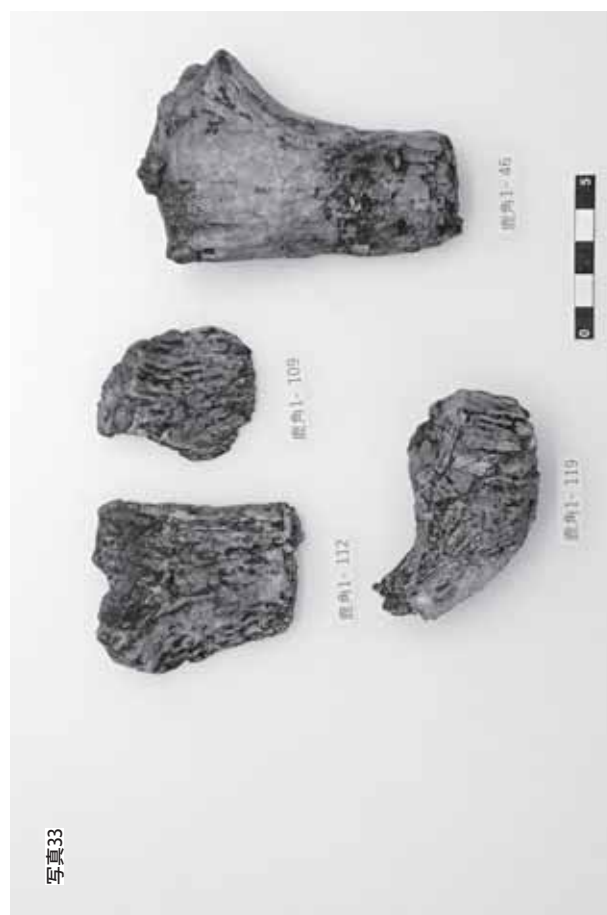
写真33 鹿角処理後 鹿角 1-33・1-112・1-109・1-119・1-46出土下面

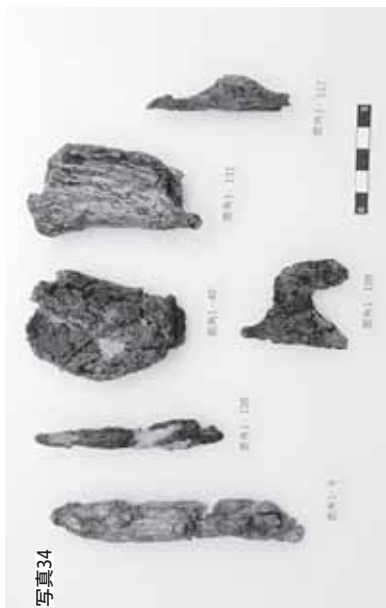
写真34 鹿角処理後 鹿角 1-8・1-30・1-40・1-108・1-131・1-117出土上面

| ブロック | No. | 部 位 | 特 徴 | 写 真 |
|---|---|---|---|---|
| 鹿角 1 | 8 | 角先端部 | 断面楕円形(1.7×1.3cm)で現存長12cmの鹿角破片。一端は細く尖り角幹から角先端部の可能性が有る。幹側端部は劣化破損と見られ加工痕は確認できない。 | 写真34・35 |

| ブロック | No. | 部 位 | 特 徴 | 写 真 |
|---|---|---|---|---|
| 鹿角 1 | 40 | 分岐部 | 鹿角分岐部で角座側端部は破損するが僅かに切断痕が残る。この切断痕から5cm程の分岐部に切断痕が残るが破損が著しく枝角か幹部かの区別は困難。 | 写真34・35 |

| ブロック | No. | 部 位 | 特 徴 | 写 真 |
|---|---|---|---|---|
| 鹿角 1 | 108 | 角幹 | 鹿角幹部で長さ5cm幅4cm厚さ0.4cmの縦裁資料。幹部を縦裁した剥片でさらに端部を斜めにカットしたためかK字状の平面形を持つ。意図的にこの形にしたものか廢材か注目される。 | 写真34・35 |

| ブロック | No. | 部 位 | 特 徴 | 写 真 |
|---|---|---|---|---|
| 鹿角 1 | 117 | 不明 | 細い半裁竹管状の資料で断面はU字型。表面は平滑で角溝・角畝は見られない。内面は溝状平滑で海綿質も観察されない。また両端は欠損するが現存する両端の幅はほぼ同じである。これらの状況から、この資料は獣骨破片の可能性が高いと考えられる。 | 写真34・35 |
| 鹿角 1 | 131 | 角幹 | 鹿角幹部で最大長さ8cm基部側幅3.5cm先端側幅4.5cmで角幹の分岐部に近い部分と考えられる。両端とも切断されたものと考えられる切断痕は確認できない。片側の側面に直線的に3.5cmほどカットされた痕跡が見られる。 | 写真34・35 |

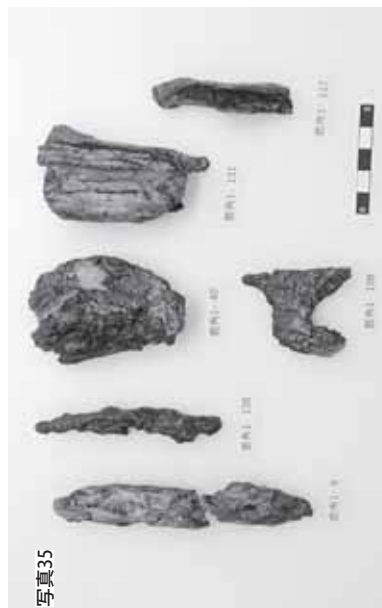
写真35 鹿角処理後 鹿角 1-8・1-30・1-40・1-108・1-131出土下面 1-117出土側面

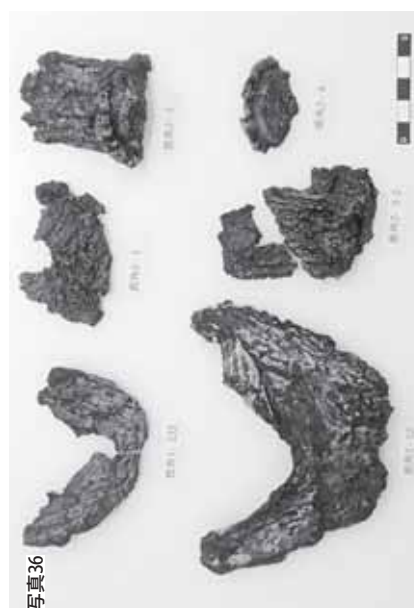
写真36 鹿角処理後 鹿角 1-52・1-122・2-1・2-2・2-3・2-2-4出土下面

| ブロック | No. | 部 位 | 特 徴 | 写 真 |
|---|---|---|---|---|
| 鹿角 1 | 52 | 分岐部 | 出土表面では角溝・角畝とも全く確認できなかったが、出土下面では角溝・角畝とも明瞭に残り、鹿角分岐部と判断できる。劣化が著しく厚さは最大でも0.5cm程で切断痕等は確認できない。 | 写真36 |

| ブロック | No. | 部 位 | 特 徴 | 写 真 |
|---|---|---|---|---|
| 鹿角 1 | 122 | 分岐部 | 鹿角分岐部で出土上面では劣化した鹿角がU字形に残っていた。出土下面では角溝・角畝が明瞭に見られ分岐部と確認した。基部側端部には切断痕が認められるが、枝角・幹側とも切断痕跡は確認できない。劣化が著しく厚い部分でも1cm薄い部分では0.1cmが残る程度、その他の場所での加工痕跡は確認できない。 | 写真36 |
| 鹿角 2 | 1 | 不明 | 土ごと小さいブロックで鹿角 2 南FA 1 という番号で取り上げられていた破片。保存処理をおこない下面を観察すると7×4cm程の範囲で角溝・角畝が見られ、その状況から角座・分岐部付近の表面と見られるが、残存する厚さは0.3cmと薄く詳細は不明。 | 写真36 |
| 鹿角 2 | 2 | 角座・分岐部 | 落角の角座・分岐部の破片。出土下側の角座半面と分岐部の一部が残存。反対側(出土上面)の劣化により欠損し加工痕は確認できない。角座の幅は約5cmを測る。 | 写真36 |
| 鹿角 2 | 3-2 | 角座・分岐部 | 出土上面は脆弱で割れているが、出土下面に角座・分岐部の一部が残存する。角座は落角で劣化により1/3程度しか残存しないが、角座の縁部分を削り取った痕跡が残る。分岐部は角座から5cmで終わるが、切断痕か劣化消失かの確定は困難。角座は残存幅で5cm。 | 写真36 |
| 鹿角 2 | 4 | 角座 | 落角の角座の破片。出土下面の角座の約1/2が残存。分岐部側(出土上面)は劣化により欠損。角座の幅は約4.5cm。 | 写真36 |
