# 斑鳩町の寺社建築の特徴

## ―斑鳩町の寺社建築の悉皆調査より―

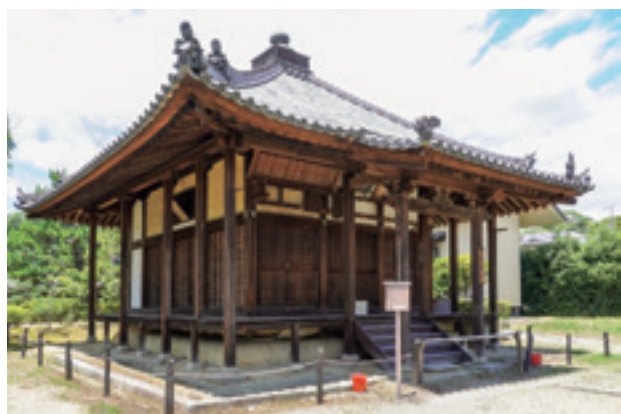
その中でも、古代からの由緒を持つ寺院が注目される。創建金堂と同じ位置に建つ法輪寺金堂は、基壇をもち、内部を土間にするという、古代の仏堂を彷彿とさせる形式をもつ<sup>1)</sup>。また、法起寺の聖天堂（図42）と講堂（本堂）はそれぞれ創建金堂、講堂の位置を踏襲しており<sup>2)</sup>、近世の事例でも古代の斑鳩の伝統を引き継ぐ寺院建築の存在が知られる。法輪寺金堂と法起寺講堂の外観がともに二重屋根、寄棟造であることも、古代の仏堂を意識した結果かもしれない。

図42 創建金堂の位置を踏襲した仏堂（法起寺聖天堂）

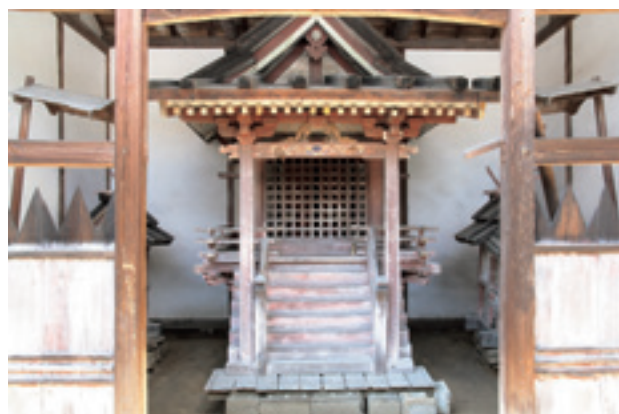
図43 独特な意匠をもつ春日造本殿（管神社本殿）

その中でも春日造本殿の事例が目立つ。春日神社（目安）の本殿は春日大社本殿と同形式で、天保15年（1844）に春日大社本殿（第一殿以外の社殿）として建立されたものが文久3年（1863）に移築されたものとみられる<sup>4)</sup>。また、菅神社本殿は、その建立年代が17世紀前期と古いことが知られるが<sup>5)</sup>、独特な細部意匠をもつことも注目される（図43）。同本殿は、屋根を厚板瓦棒葺とし、身舎を一軒疎垂木、庇を一軒繁垂木とする。春日造本殿は、身舎を繁垂木とし、庇を疎垂木とする事例（春日大社本殿など）や、身舎・庇ともに繁垂木とする事例（圓成寺白山堂・春日堂など）が多く、身舎の垂木を疎垂木とする事例は国宝・国指定重要文化財の建造物に限ればほとんど見られない<sup>6)</sup>。また、菅神社本殿と屋根形式などが類似する子守神社本殿も確認されており、斑鳩地域独特の本殿として注目される<sup>7)</sup>。
