# 殿村遺跡

—第2次発掘調査報告書—

松本市教育委員会

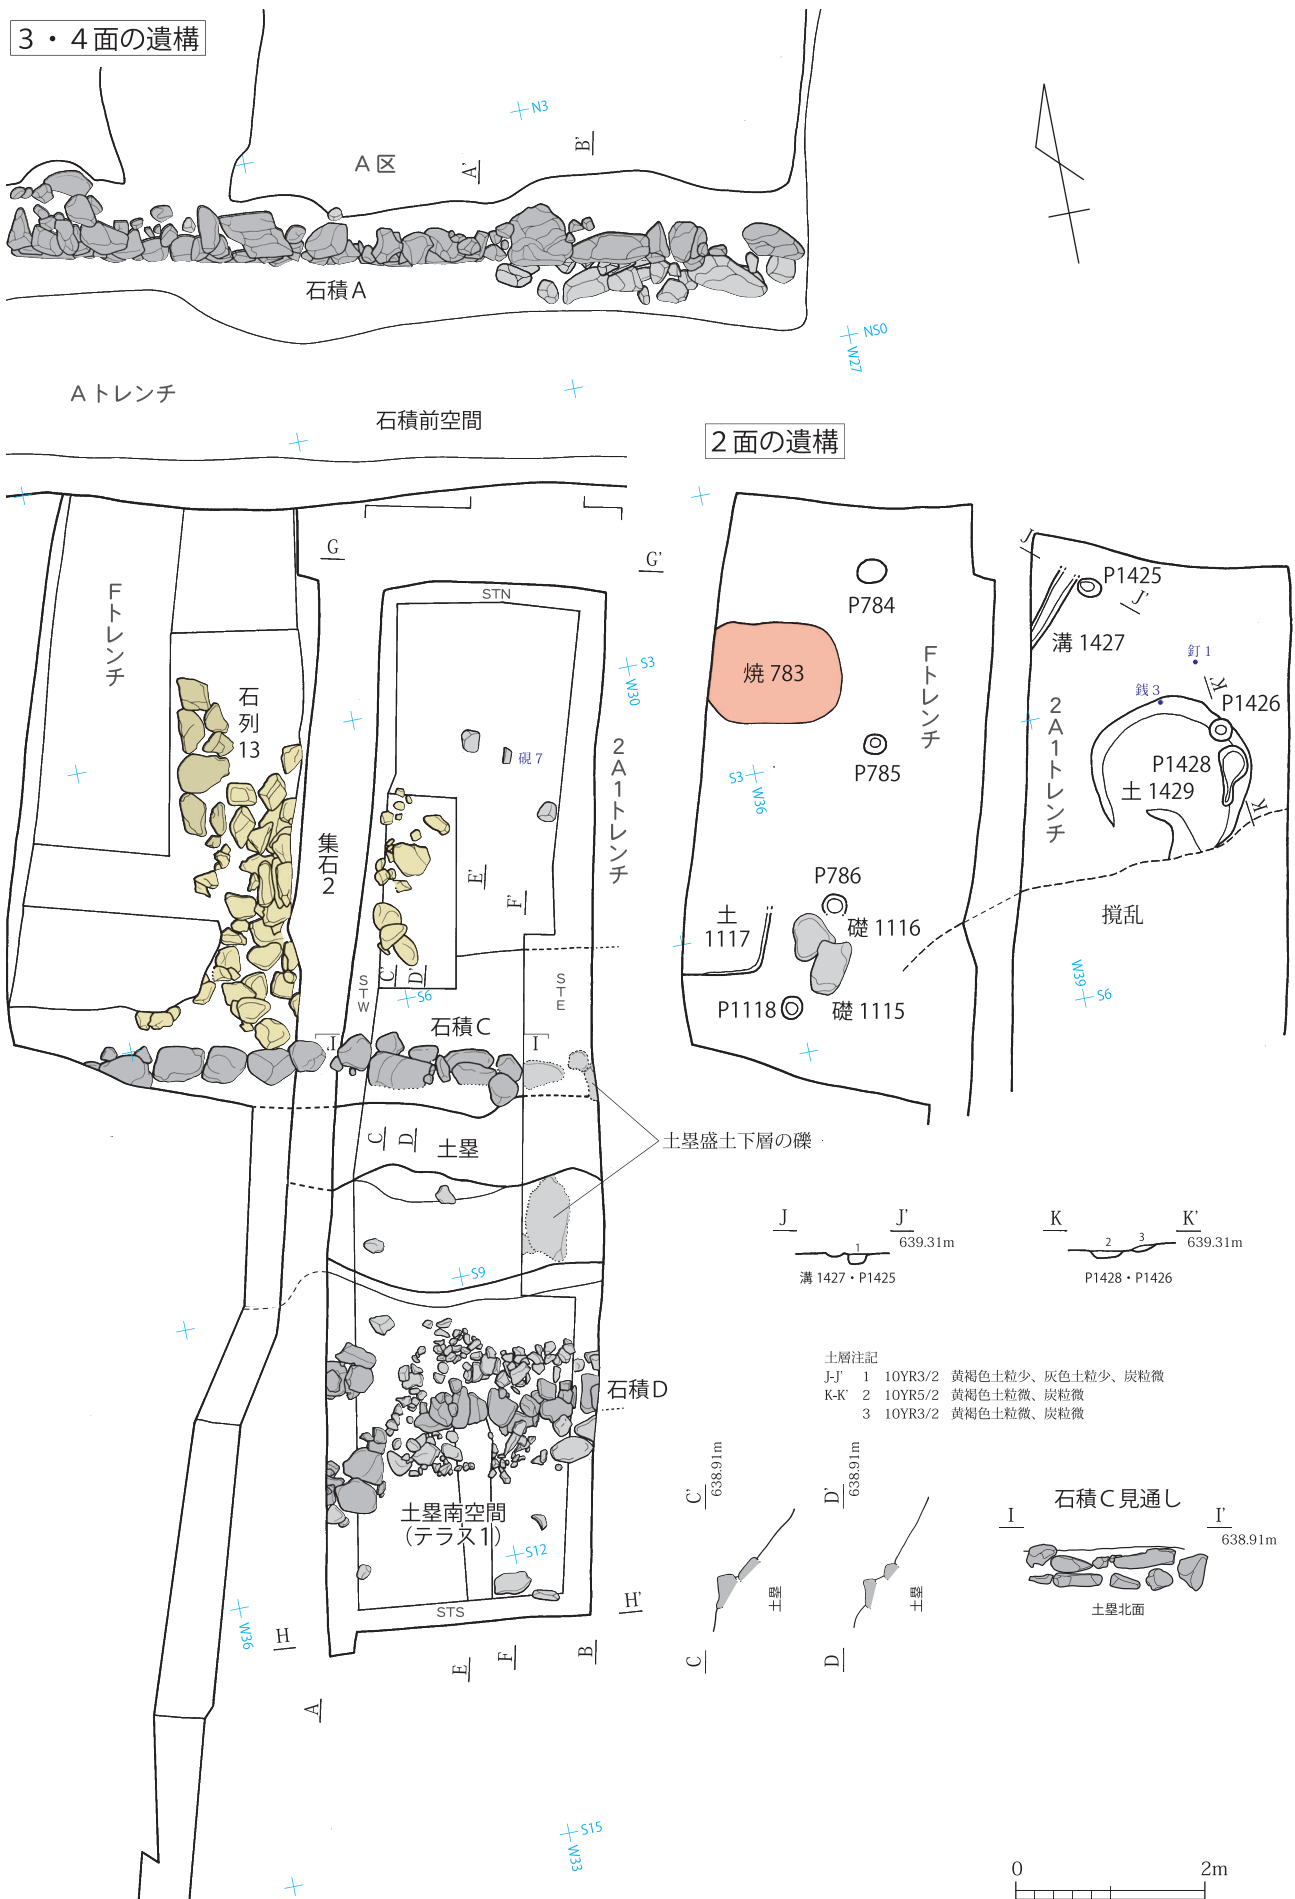
第11図 2A1 トレンチおよび周辺の遺構 (1)

1次調査で検出された石積A・Bに画される平場（3・4面）に伴う遺構として、石積前空間を構成する通路状遺構、土塁（石積C・D）、土塁南空間を構成するテラス1が検出された。

トレンチ北部からは、1次調査A区から続く2面の平場南縁部が検出された。本来、遺構面は土塁頂部まで広がり土塁南法面を切岸としていたと推測されるが、後の削平により失われていた。平場の造成にあたっては、前段階の石積前空間を比較的短期間のうちに埋め立てたと考えられる。しかし、その中途においては集石2や石列13(1次Fトレンチ)が構築され、一時的に何らかの建築行為が行われていたようである。

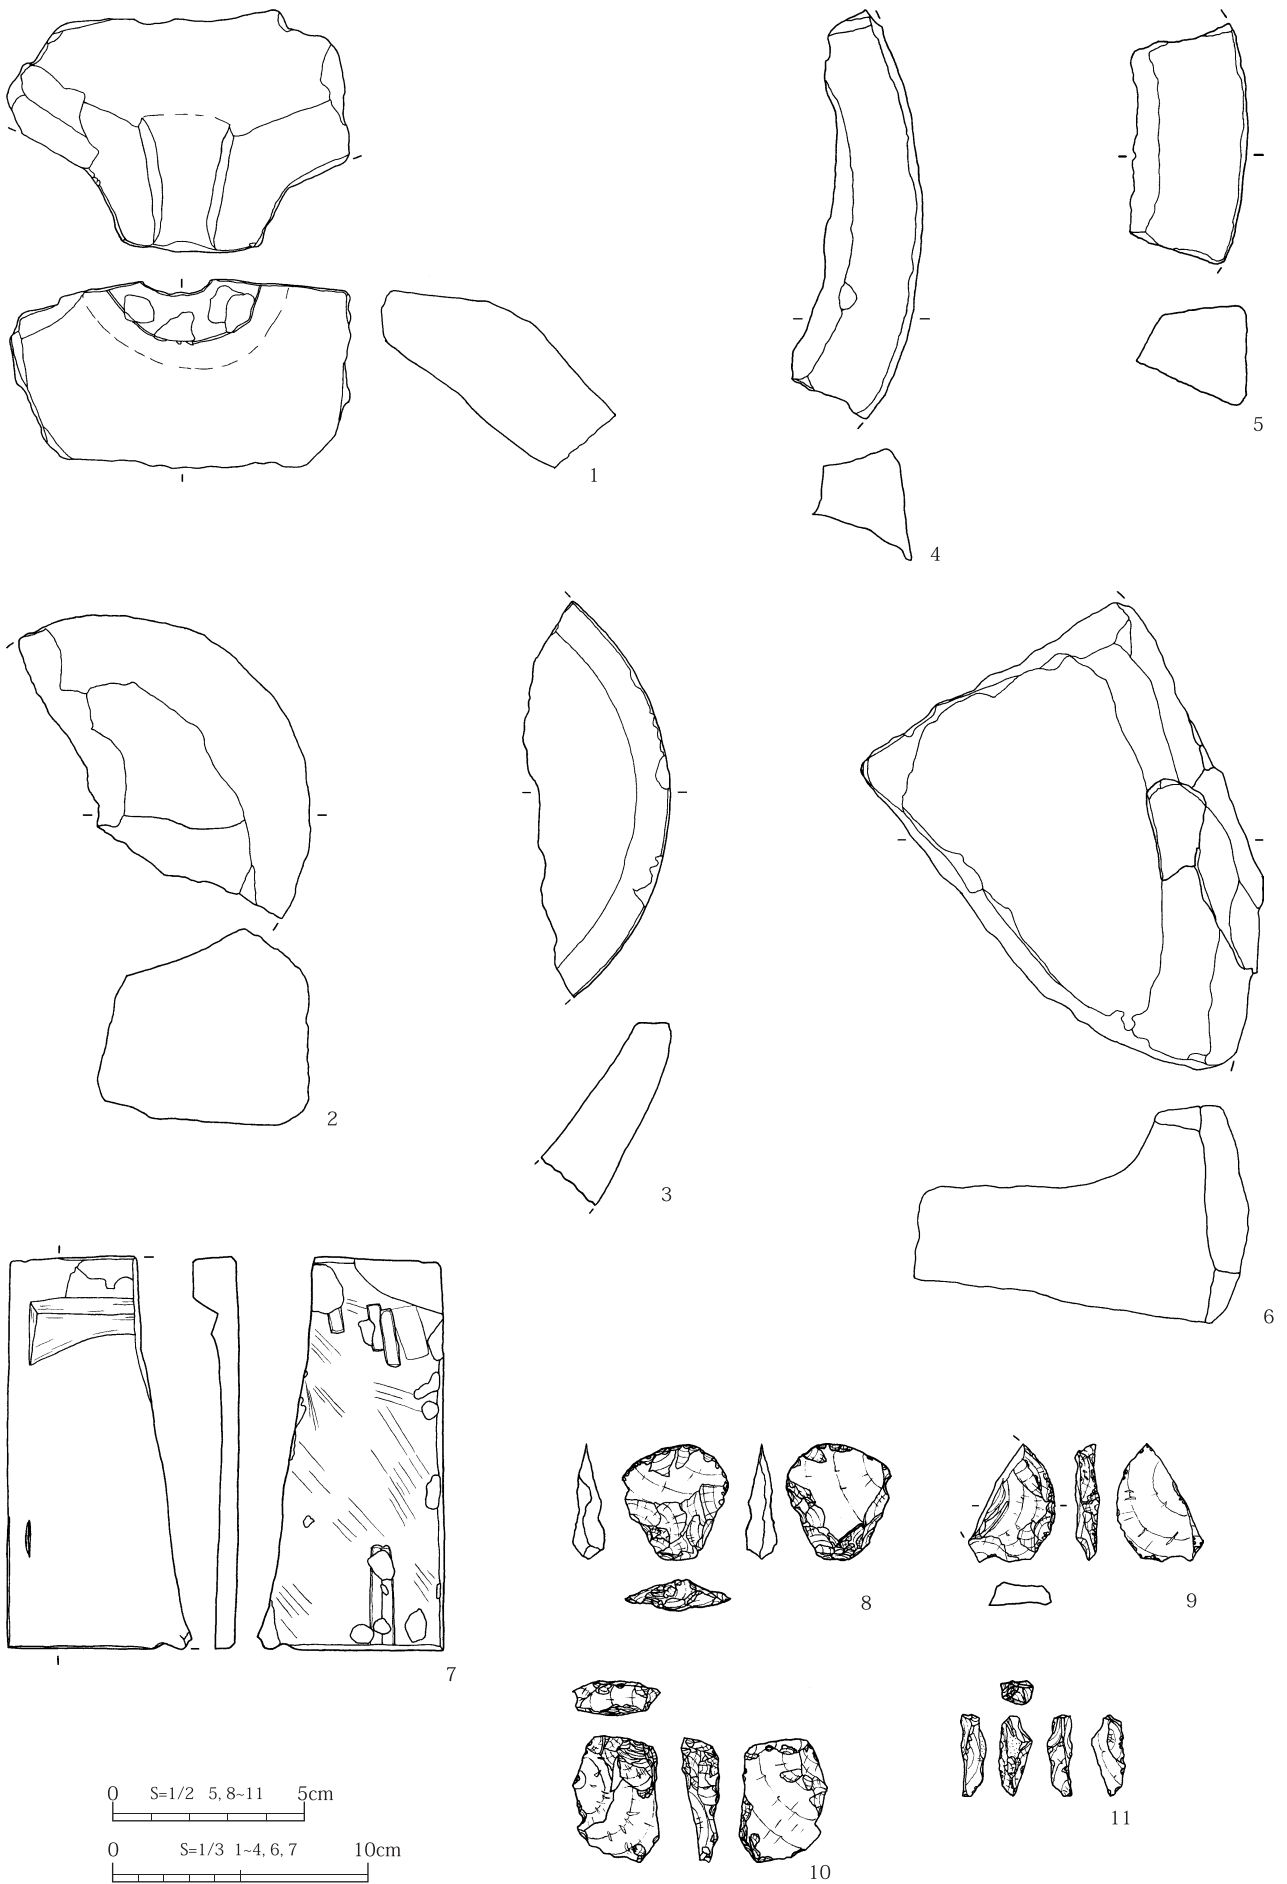
第18図 石器・石製品

本次調査では2A1 トレンチを中心に合計25点の石器と石製品が出土している。内訳は石鉢3点、石臼3点、硯1点、サイドスクレーパー1点、2次加工のある剥片1点、石核3点、剥片7点、礫片1点、不明5点がある。このうち中世に帰属する可能性のあるものや定型的な石器を中心に11点を図示した。

石鉢(1～3) 2と3はそれぞれ1面整地土と石積前空間の木器包含層からの出土。2点とも安山岩製で、小破片であるが側面に成形時の帯状の加工痕が確認できる。内面はいずれも被熱で煤け、使用により磨滅している。3は底部1/4程度が残存する。3は口縁の一部のみ出土し、推定口径は210mmである。1は安山岩製で土塁南空間から出土している。熱を受けたせいか全体的に黒ずんでいる。片口が認められ、その断面はU字形である。側面には他と同じように帯状の加工痕がみられる。内面には明白な使用痕は確認できなかった。

石臼(4～6) 4・5は安山岩製で上臼の上縁である。小破片での出土のため詳細は明白ではない。緻密さに欠ける石質のため、粉挽き臼と考えられる。5の表面に被熱痕が確認できる。6は臼面部分が剥離しており分画数や溝数は確認できない。断面形状から粉挽き臼の上臼と推測できる。石材は安山岩製である。熱を受けている可能性がある。本次調査では、本遺跡を特徴づける茶臼の出土は1点もみられなかった。

硯(7) 長軸に割れているが、長さ152mmに残存幅71mmと所謂「五三寸」の規格と思われる。陸部が全面的に剥離している。丹波鳴滝産の珪質粘板岩製であり、基盤土から出土している。表面及び剥離面に被熱が確認できる。裏面にノミの整形痕が数か所認められることから、硯の整形過程を知るための重要な資料となりえよう。1次と本次合わせて3点の鳴滝産硯が出土したことになる。

石臼や石鉢、硯はいずれも破片で出土し、熱を受けているものが多い。これは 1 次調査においても同様な傾向で、石列や礎石の遺構構築材の被熱とともに注意される。

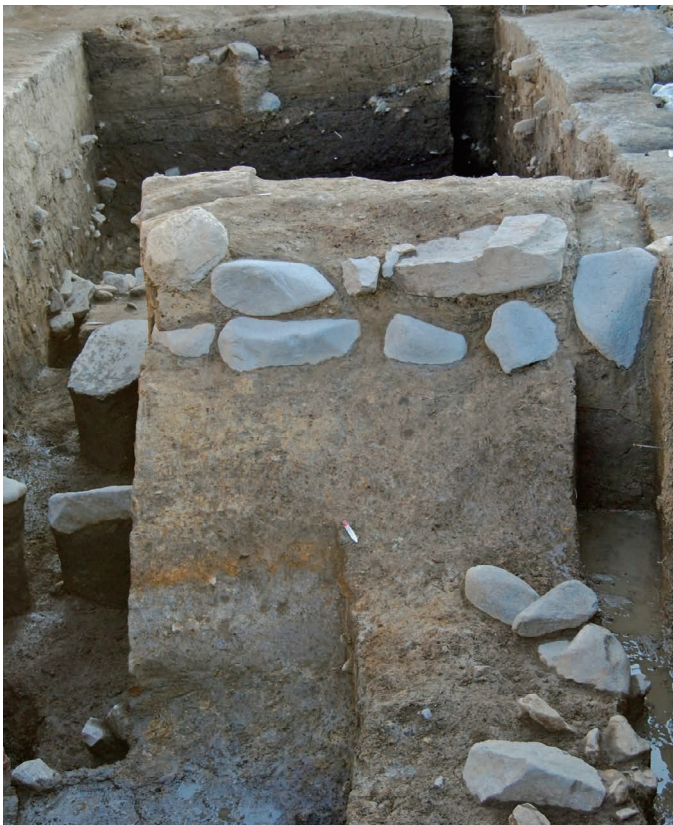
同上 土塁北法面および石積C 検出状況（北から）

土塁北法面上部に構築され安山岩の垂角礫を2段に配した遺構である。石材は幅25～65cm・奥行30cm以上・高さ20cm程のものを未加工で用い、土塁の傾斜に沿って上段は15cm程後退させる。礫間は土塁盛土の暗褐色シルトを練り込む。1次調査Fトレンチでは下段のみ残存していた。

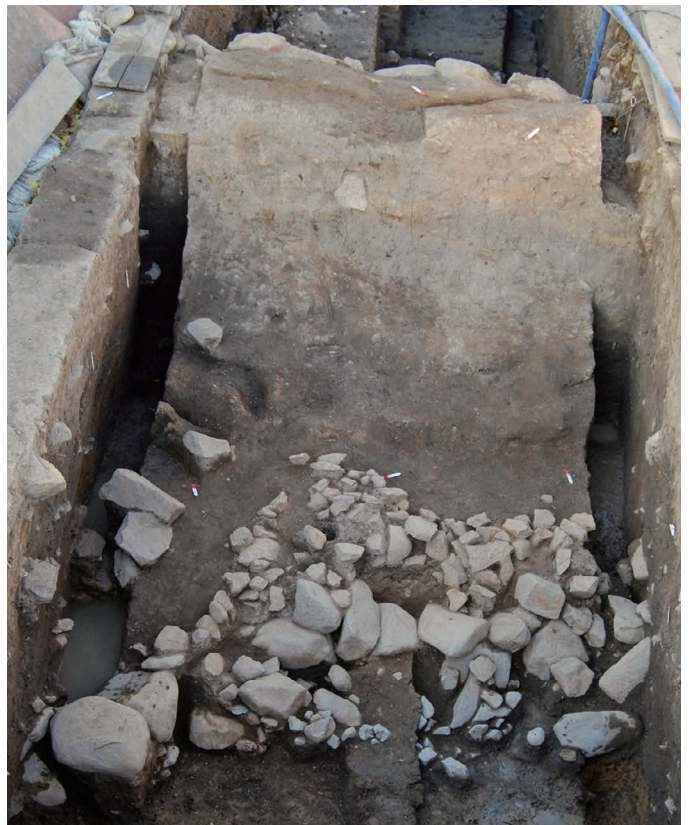
同上 土塁南法面および石積D 検出状況（南から）

長さ20～40cmで未加工の角礫・垂角礫を乱積みしたと考えられるが、後の削平で大半を失い根石を残すのみである。従って本来の高さはわからない。石積の基底線は直線をなすが、西壁下では鍵の手に南に拡張され、この部分での土塁基底幅は6m程となる。さらに、西壁下の根石から1.3m土塁側にも築石と考えられる礫が存している。1次調査では確認ができなかったが、Fトレンチ側にかけて何らかの施設が設けられ、改修が重ねられたのかもしれない。前述のように、石積Dの構築は土塁の盛土に先行して始まり、土塁構築と併行して進められたと推測される。なお、裏込土には栗石様の拳大前後の角礫が多数含まれていた。

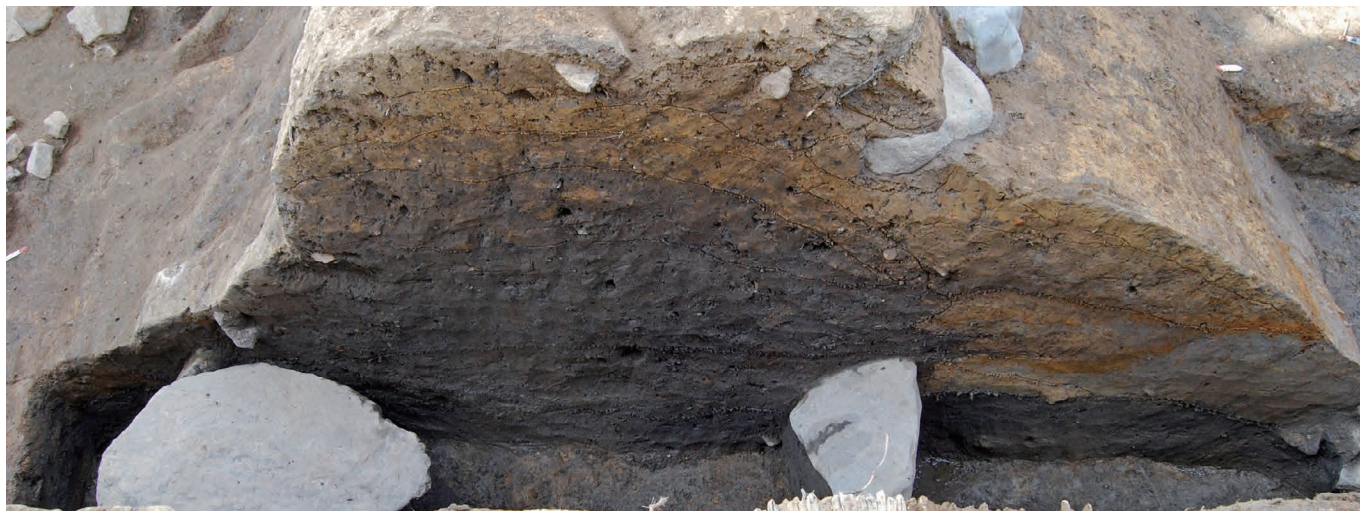
2A1 トレンチ 土塁盛土断面（東から）

盛土は芯となる中央部に黒色シルトを版築状に叩き締めながらマウンド状に積み上げ、上部は黄褐色シルト塊を多量に混ぜた非常に硬い層となる。また最上面は暗褐色シルトを貼り、これを表面化粧土としている。この芯土と交互に、北法面ではより緻密な灰色シルトを貼っている。一方、南法面は削平により状況がわからないが、最下層では石積Dの裏込として暗黄褐色シルトを貼っている。このシルト層は芯土に先行していることから、土塁の構築は傾斜下方の南側から石積Dの構築とともに開始されたことが読み取れる。この付近では5面が段差をなしており、石積構築にあたって一旦地面を掘り込んだことがわかる。

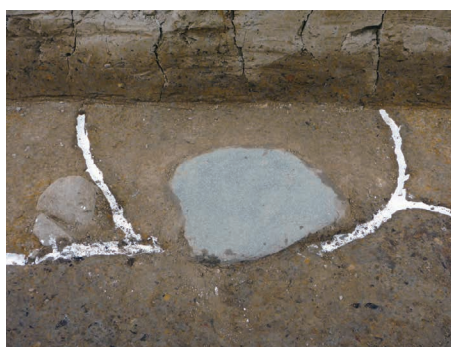
同上 礎石 1402 検出状況（南から）

B 面、すなわち 2C1b トレンチの遺構は溝状遺構 1 基、礎石 1 基、ピット 3 基があり、東半部は攪乱で破壊を受けている。溝 1405 は 2C1b トレンチの中央、石列 21 と平行に北西－南東方向に走る。幅 40～70cm・深さ 10cm 内外を測り、堆積状況から水路ではなく、A－B 面間の段に並走する区画溝的な施設と考えられる。礎石 1402 は溝 1405 に接して東側、溝と段の間の狭い空間に存する。長径 25 cm の平石が水平に配され、掘り方も確認できる。3 基のピット（P1403・1404・1409）はトレンチ西端の狭い範囲に集中する。P1403・1404 は溝 1405 の西に並列する。P1409 は溝構築以前の遺構である。いずれも柱穴と捉えられ、P1404 は柱痕が認められる。

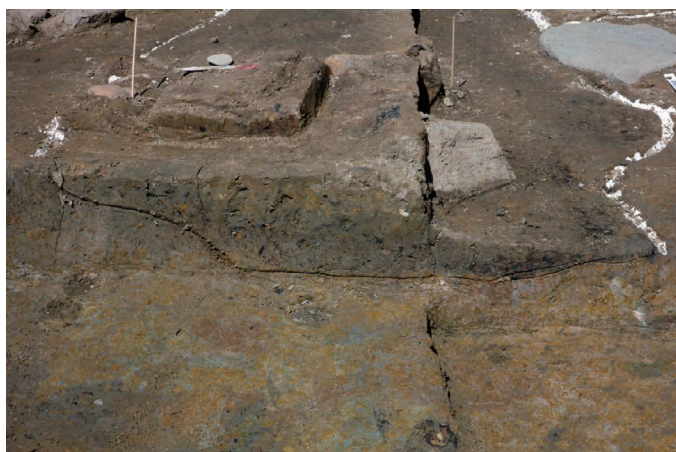
同上 溝 1405 断面（断面 D-D'）
