森林空間総合整備事業にともなう
洗馬城跡発掘調査・復旧事業報告書

2005. 3

真田町教育委員会
真田町農林課

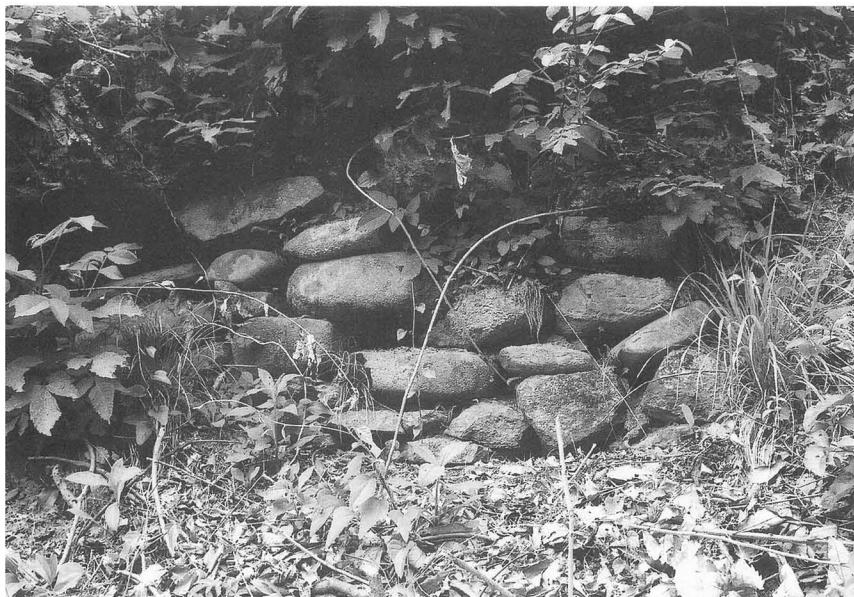
図版6 復旧作業で参考にした本郭東側斜面に残る石積

したがって本郭東側切岸における石積みは、北東に高さ1mほどで残存する石積み（図版6）以外は、垂直の防備面を作り出すために積まれたものというより、切岸成形の土留めとして部分的に積まれたものと判断される。

損壊部分は、石を平置きにしつつ土を被せて突き固めながら充填し、損壊部両側の切岸面に石積みがある部分は、切岸東北部の残存石積（図版6）を参考に、両側の形状に合せて石を平積みした（図版7・10）。
