西都市埋蔵文化財発掘調査報告書第55集

都於郡城跡発掘調査概要報告書Ⅶ

宮崎県西都市教育委員会

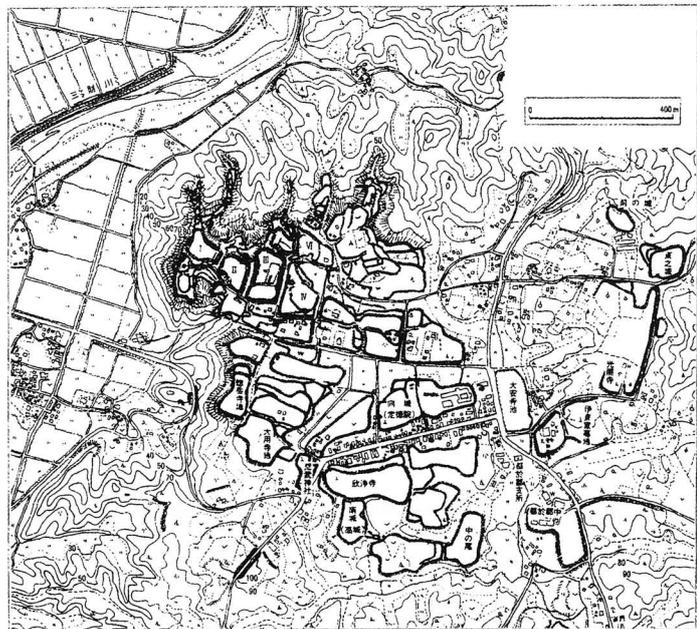
Fig.1 都於郡城縄張り図 宮崎県中近世城跡緊急分布調査報告書より転載（八巻孝夫原図作成）

都於郡城跡の主体部は、「本丸跡」・「二ノ丸跡」・「三ノ丸跡」・「西ノ城跡」・「奥ノ城跡」の5つの曲輪からなっており、通常は「五城郭」と称しているが、遠くから見た様子が舟が浮いているように見えることから別名「浮舟城」とも呼ばれている。その範囲は、南北約260m・東西約400mにも及んでいる。また、主要曲輪の外側周辺には、「東ノ城」「向ノ城」「南ノ城」「日隠城」などの出城跡や大用寺・岳惣寺・一乗院などの寺院跡が分布している。

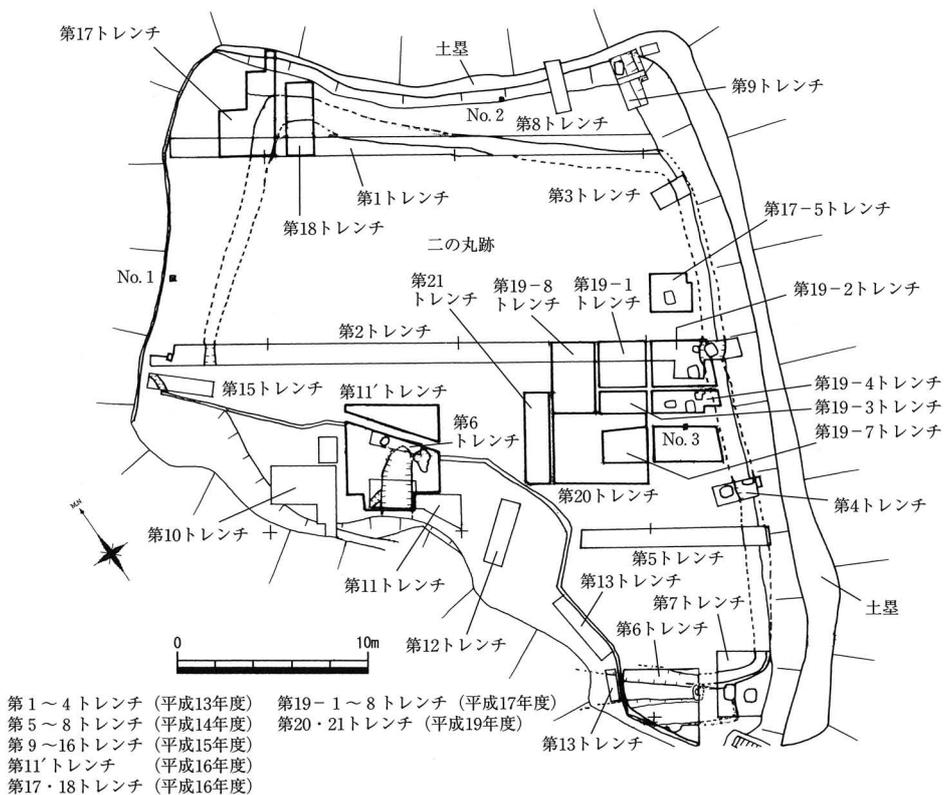
Fig. 4 ニノ丸跡トレンチ配置図（平成13～19年度）

この二ノ跡は、五城郭の中心に位置し、本丸跡と三ノ丸跡の間に所在している曲輪である。また、二ノ丸跡は本丸跡と比較して古い時期に築城されたと言われているが、南側部分は残念ながら崩落しており、当時の姿を留めていない。標高は約104m、規模的には東西95m・南北85m（中心部）を測り、曲輪内は平坦で、北側と東側には土塁を有しているが、東側の土塁は、幅10.0m・長さ75.0m・高さ2.5～3.6mの非常に巨大なものである。

調査区については、これまでの調査においても特定できなかった掘立柱建物跡を確認することが目的であり、平成17年度調査した第19-3・7・8トレンチにて掘立柱建物跡と思われる柱穴を検出していることから、この第19-3・7・8トレンチを拡大するようにトレンチを設定して、人力により掘削を行った。

なお、トレンチは、二ノ丸跡に任意に組んだ20mの方眼グリッド（平成13年度設定）を基に設定を行った。

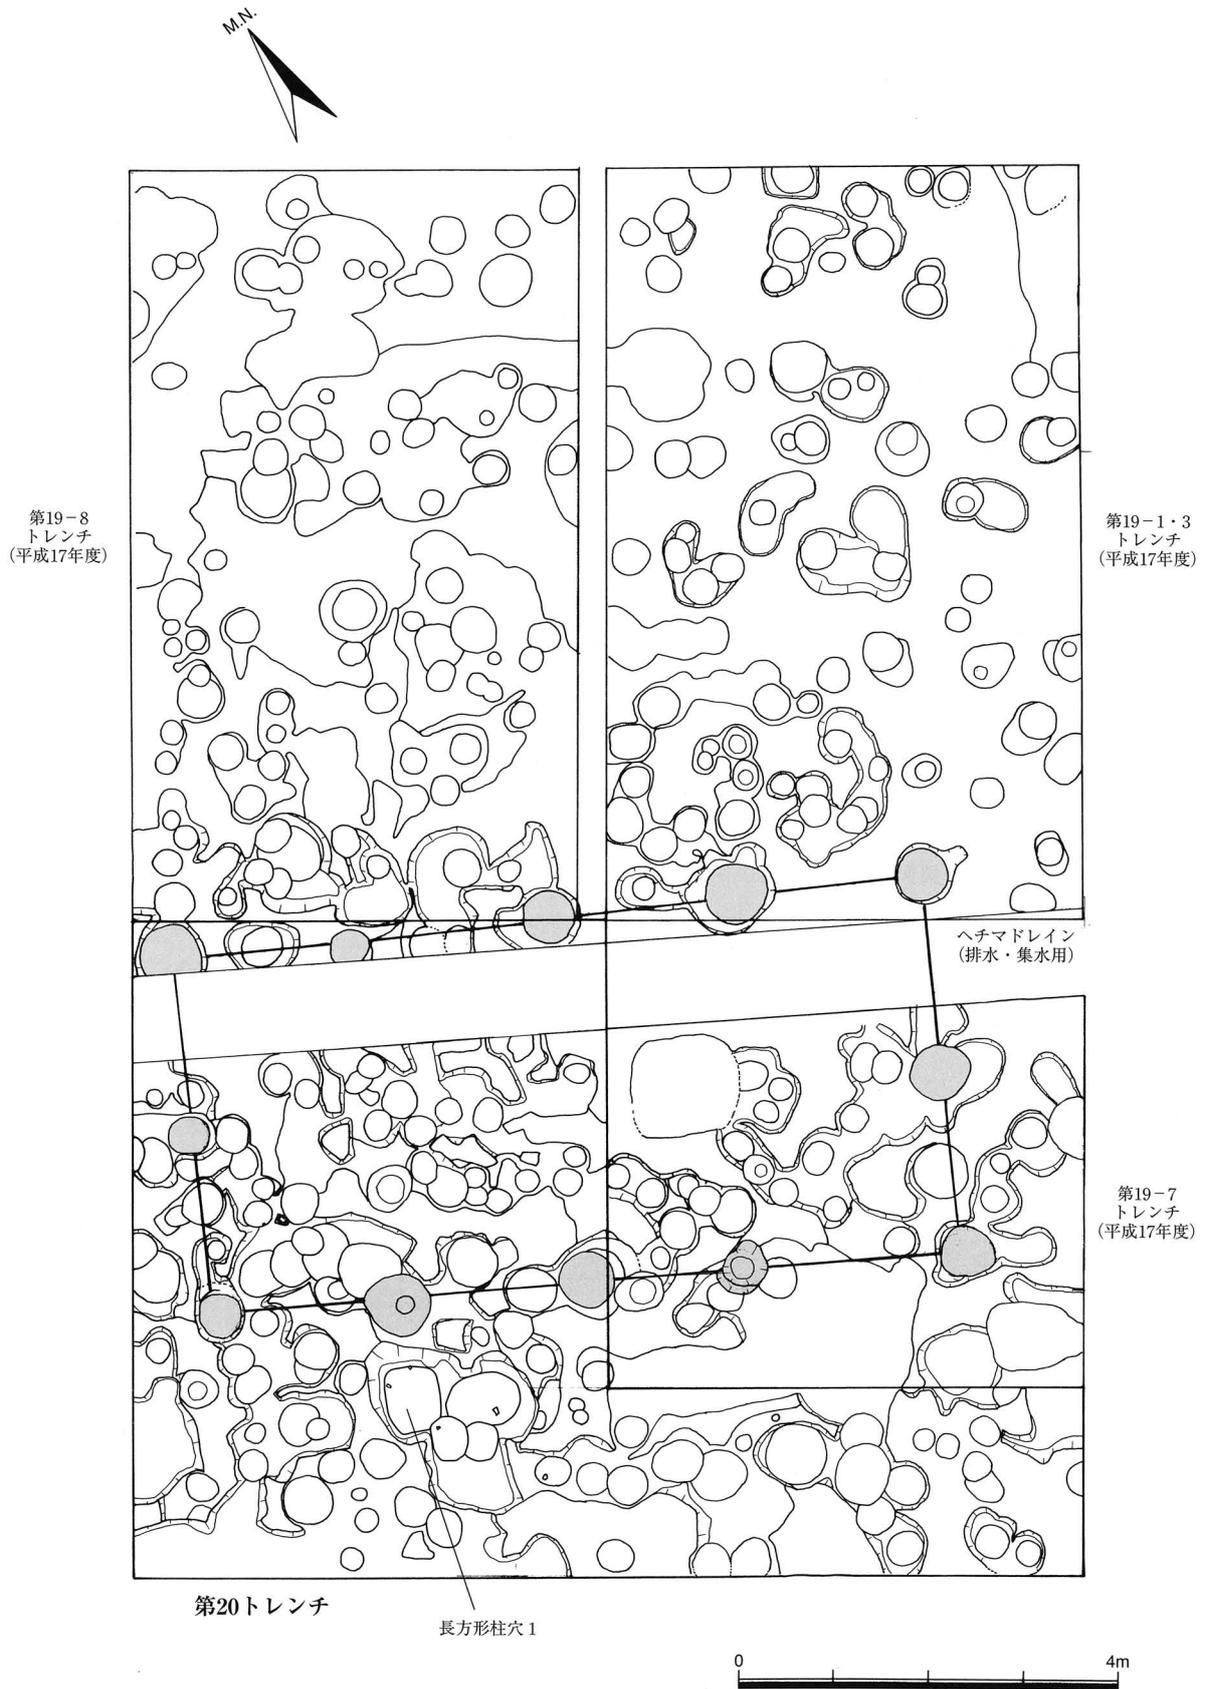
Fig. 5 第19-1・3・7・8、第20トレンチ平面図 (1/80)

1号掘立柱建物跡は、2×4間の東西棟で、桁行（EW）1.9～2.0m、梁間（NS）2.0mを測る。柱穴はすべて円形で、径0.4～0.7m、深さは完掘しているのが1個のみであるためはっきりしないが、それは0.43mを測る。埋土は黒色及び黒褐色土で、柱痕は1個のみ確認することができた。その径は0.16mで、灰白色の粘質土で充填されている。床面積は約32㎡である。

前回（平成17年度）と今回（第20・21トレンチ）の調査分も含めて、多数の柱穴と長方形柱穴等が確認された。柱穴は、円形のもものがほとんどである。その大部分が掘立柱建物のものと推定され、検出状況から幾度となく建て替えが行われていたことを示すかのように隣接あるいは重複している。

柱穴はほとんどが円形であり、規模的には径0.20mの小さなものから、径0.96mの大きなものまで様々で、多いのは径0.45～0.50mのものである。中には灰白色粘質土の柱痕が遺存しているものも含まれている。いずれにしても、検出状況からは幾度となく掘立柱建物の建て替えが行われたことを示すように隣接及び重複している。

これまでの調査で、周辺のトレンチ（19-2・4・7）を含め何個か検出しているが、今回の調査でも検出（第20トレンチ）した。長方形柱穴1は長軸0.72m・短軸約0.60mを測る。深さは完掘していないため不明である。

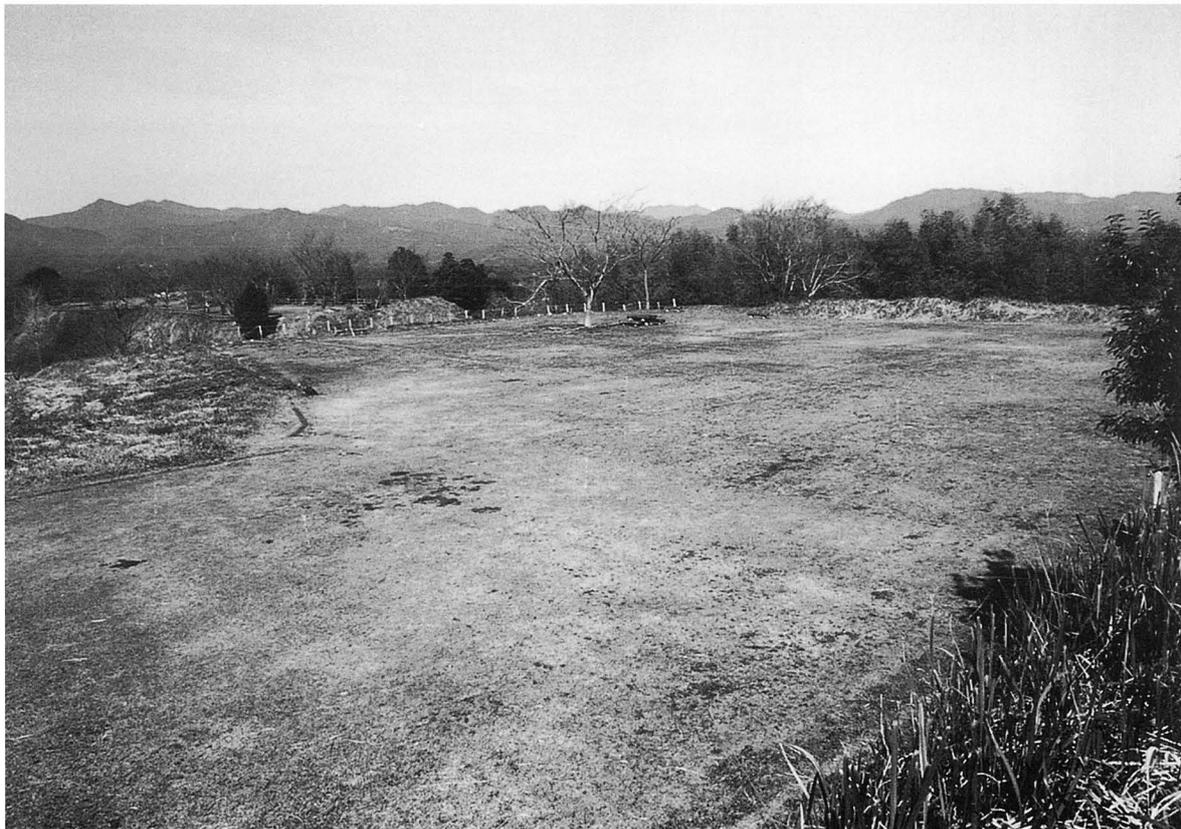
2. 二ノ丸跡調査掘削前状況（南東より）
