松代城跡(3)

——流域松代幹線系花の丸汚水準幹線事業地点——

2009年3月

長野市教育委員会

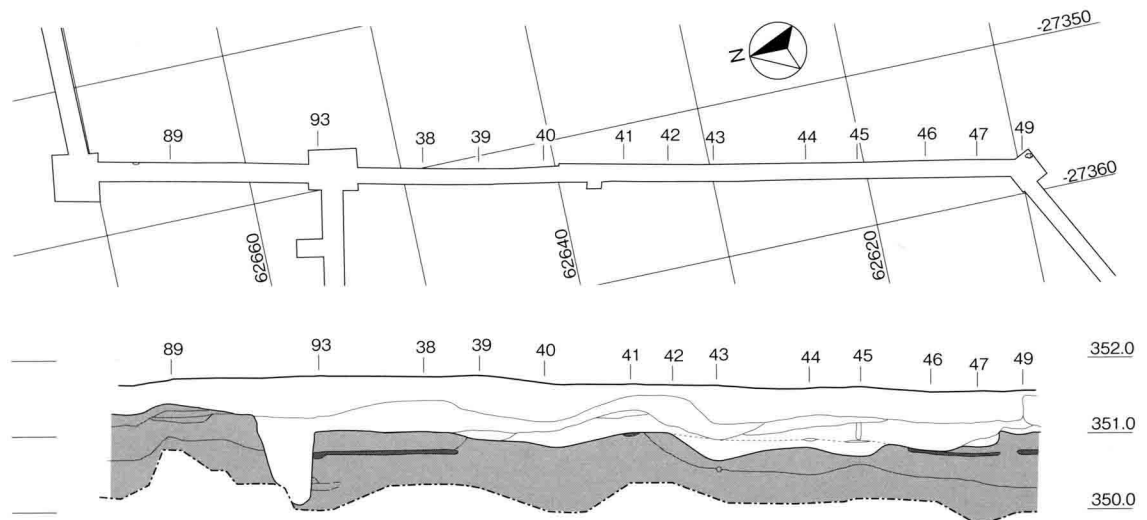
図8 Ⅲ区遺構調査図(1)

Ⅲ区の概要 本調査区は、花の丸曲輪想定地を縦横断しており、Ⅱ-③区と接して花の丸曲輪から三の丸曲輪までの東西に延びるⅢ-①区、Ⅲ-①区西端より南に延びるⅢ-②区、Ⅲ-②区の中央やや北よりから西に延びるⅢ-③区に区分できる。Ⅲ-①区の西側では現地地表下約60cmより黒褐色や灰白色の粘土ブロックが混じる褐色粘性土が確認できる。この粘性土は、これまでの調査で確認されている松代城跡二の丸土塁の構築盛土と類似しており、人為的に盛土・造成したものと判断できる。盛土は花の丸曲輪の東端部まで確認されることから、千曲川の自然堤防を基盤として利用しながら、自然堤防東側に盛土をし、花の丸・三の丸の曲輪を形成した状況が推察される。

三の堀と外堀 Ⅲ-①区西部では、調査区南壁において多量の炭化物を包含する焼土層が、東西幅約10mの範囲にわたって厚く堆積している状況が確認された。この地点は、明治7年(1874)に記された「花ノ丸御殿払下地割図」と比較すると、外堀南端部に近接するものと思われる。江戸時代に描かれた縄張図では、三の丸と花の丸とを結ぶ通路は細く、三の堀と外堀によって筋違いの形状を呈していることから、幕末から明治初期の火災後に外堀の一部を埋め立てた状況が推測される。また、Ⅲ-②区南端部では盛土および流土は確認されず、堆積土層は近代造成土のみとなるが、この近代造成土より北のSP56・SP57では石積状の石材が検出されている。この調査成果を「花ノ丸御殿払下地割図」と比較すると、調査地点は水堀の位置にあたり、花の丸東部を囲む三の堀の一部と推察される。三の堀は鉄道線路によって南北に分断されており、堀の形状を留めていないことから、敷地払い下げ後の比較的早い段階で埋没した可能性が考えられる。

Ⅲ-①区（東部）調査断面模式図

Ⅲ-①区（西部）調査断面模式図

Ⅲ-②区（北部）調査断面模式図

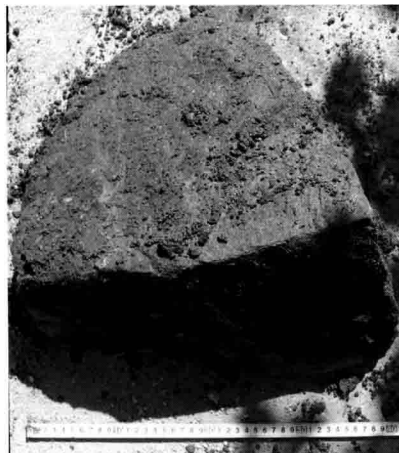
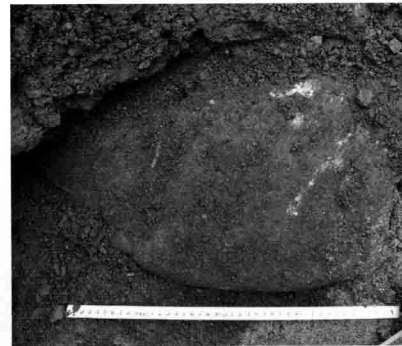
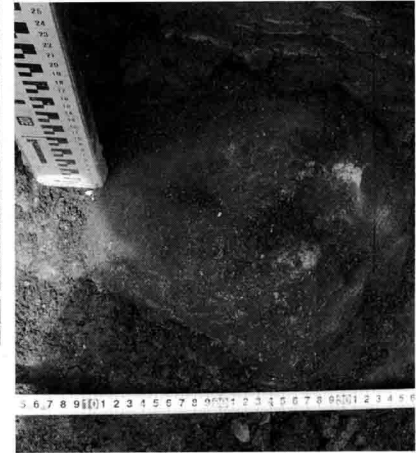
建物礎石 Ⅲ-②・③区では、1辺30～50cm、厚さ20cm程度の建物礎石と想定される石材が複数検出されている。礎石は現地地表下110cm前後に集中しているものの、現地地表下60cm前後でも確認されている。Ⅲ-②区ではSP43,48,53,54地点において、またⅢ-③区では、SP95,97,99,102地点において礎石状の石材が検出された。礎石は自然石および一部加工石材を使用しており、上面に平坦面を有している。堆積土層からは、現地地表下60～70cmと100～110cmに炭化物を多量に含む焼土層を確認しており、現地地表下110cm前後にて検出される礎石は、焼土層に覆われている。花の丸の火災記録から、下層を嘉永6年(1853)の火災、上層を明治6年(1873)の火災にともなう整地層と想定されるが、出土遺物が少なく推測の域を出ない。これらの調査成果に万延元年(1860)の「花之丸御殿向御普請図」を重ねると、礎石位置は御殿の建物範囲とほぼ一致することから、花の丸御殿の建物礎石と推察される。

礎石 (Ⅲ-②区 SP53)

礎石 (Ⅲ-③区 SP97)

礎石 (Ⅲ-③区 SP102)
