い い      た      (じょう)      せき  
飯      田      城      跡

長野県飯田市教育委員会

1. 本書は、市立追手町小学校昇降口改築工事に先立って実施された飯田市追手町所在の埋蔵文化財包蔵地「飯田城跡」の発掘調査報告書である。
2. 調査は、飯田市教育委員会が直営で行った。
3. 調査は、平成12年度に現地調査を、平成13年度に整理作業及び報告書作成作業を行った。
4. 調査実施にあたり、基準点測量を株式会社ジャステックに委託した。
5. 発掘作業及び、整理作業にあたり、遺跡略号をIIDJとして使用し、遺跡の中心地番である673-1を略号に続けて付した。
6. 本報告書では以下の略号を使用している。尚、番号については「出丸」内の遺構数を基準とした。  
石組遺構・溝—SD 竪穴遺構—SK
7. 土色の色調・土性は『新版標準土色帖』の表示に基づいて示した。
8. 本書に関わる図面の整理は、調査員・整理作業員の協力により佐々木・坂井が行った。
9. 本書の執筆と編集は担当調査員の協議により第1章を坂井が、第2・3・4章を佐々木が行い、小林正春が総括した。
10. 本書の写真について、遺構は佐々木・坂井が、遺物については西大寺フォト杉本和樹氏が撮影した。
11. 本書の遺構図の中に記した数字は、検出面・床面からのそれぞれの穴の深さ(単位cm)を表している。
12. 本書に関連した出土遺物及び図面写真類は飯田市教育委員会が管理し、飯田市川路1004-1番地飯田市考古資料館で保管している。

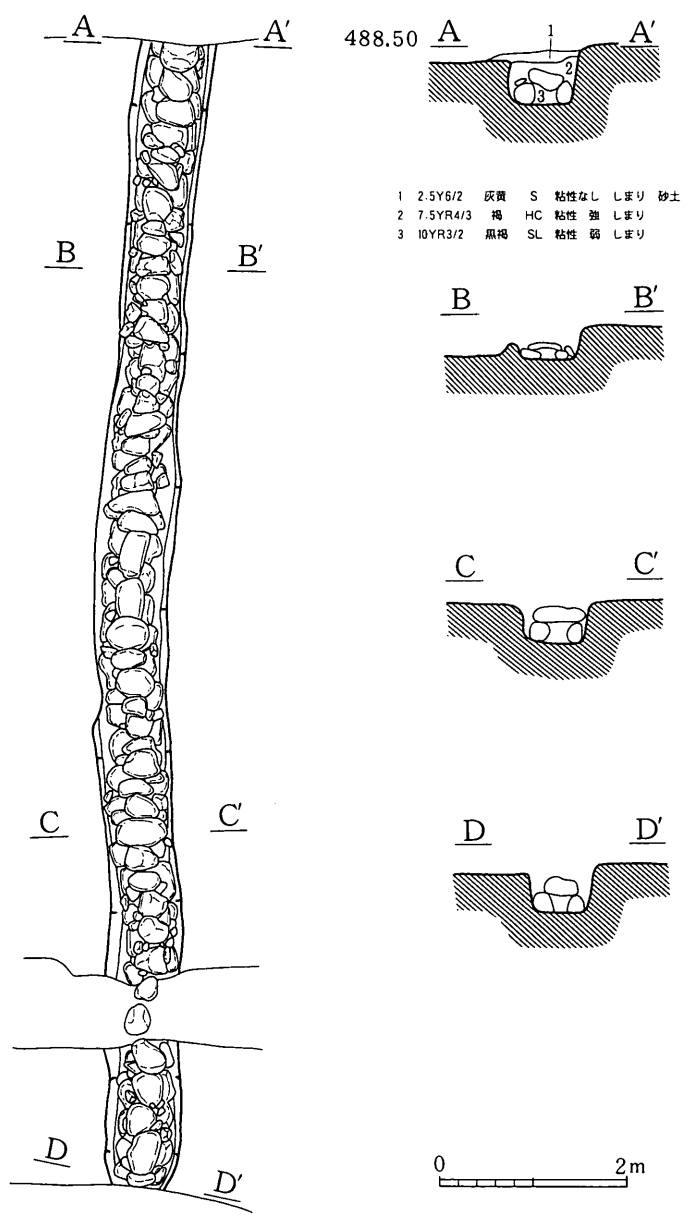
挿図6 堀跡・SD01~03

調査区の北隅で確認した飯田城跡に関する遺構である。確認範囲はわずかであるが、長さ6m 最大幅1m 地山面からの掘り込み1.2mを調査した。調査区部分の堀は埋められており、調査区外の北西側約5mで現在石垣になっている。堀の法尻に石垣を積み、裏面を造成土で埋めたものであろう。調査区の外側の石垣は3.6～2.6mの高さがあり、堀の傾斜は調査区内では緩い。石垣が法尻に築いてあるとすれば、45°を越す堀の壁になり、その内側に土留ないし土塀が考えられる。堀の現存状態は今回の調査地点側が石垣で、堀の底部は幅3.5mあり現在コンクリート舗装がされている。調査地点の反対側は底部から1mの擁壁が垂直に立ち、上端から斜めに堀の壁(ローム)がのび、擁壁から水平距離にして5mで地表に達する。現在の堀の壁は相当に緩くなっていると思われ、往時はU字形の堀で壁は急であったと推測される。

調査区南隅で約3m 確認した三方に石を組んだ暗渠である。昭和4年のコンクリート校舎屋上排水の溝に切られており、もう1本SD2にも切られる。南東側石は調査区外にかかり、掘方幅は不明である。蓋石上面から底まで約20cmで水の通る空間は10cm前後である。掘方はローム層を掘りこんでおり、蓋石の上10cmに非常に堅い面がある。

調査区南隅で約3m 調査した。幅50cm深さ40cmでSD01を切っており、ローム層を掘り込んだ素掘りの溝である。水の流れた痕跡は無く用途不明であるが、腐食してしまう樋があったのかもしれない。

調査区の中央をほぼ南北に縦断していた。確認した長さ14.5m・掘方の幅80～75cm・深さ50～30cmを測り、三方石組の暗渠である。蓋石上面から底部まで40～25cmで、空間は20～15cm・空間の幅20cmである。コンクリート土管の入る溝に切られる。築造してある石は、大多数が転石であるが蓋石には加工したものも混じり、ほとんどが花崗岩である。蓋石を覆った土が約10cmあり、その上に灰黄色砂が10cm前後堆積しており、幅は掘方より少し広い。暗渠のような形態であるがその用途は不明である。

西～北～東を区切る槻（けやき）堀は脇坂時代～明治初期を通して同じ様に書き込まれている。調査地点は槻堀に接しており、堀に関わる遺構の発見を期待したが検出は少なかった。確認したのは長さ約6mの堀の肩部分であり、絵図面では東に緩く曲がるが、調査でもそれが確認できた。堀の西端に土坑を検出したが、1基だけであり性格は不明であるが城に付随する遺構である。他にロームの地山面を掘った石組の暗渠2本が確認できたが、通常暗渠は湿地などの排水をして耕作地を作る為のものであり、このような乾燥台地に必要は無い。実際の用途については不明だが三面石で堅固につくられており、堀の土塁ないし土堀の内側の排水に供するために構築した可能性が考えられる。その他、暗渠にほぼ直交するローム面に掘り込んだ溝を約3m確認したが、暗渠を切っており時期は暗渠より新しい。また、方形竪穴の底部近くと思われる浅い土坑2基を検出したが、両方共にわずかな面積の調査にとどまり性格は不明である。

今回の調査は出丸部分の限られた範囲の為全体像を明確にするまでには至らなかったが、調査区の北側隅で堀の一部が検出された。地山を掘り込んだ状態であり、石垣等は確認されなかった。石積みの堀かどうかは記録が無く不明であるが、絵図面の形などを見ると素掘りの堀の可能性もある。この堀の延長については絵図面のとおりにそのまま東へ曲がっており、現在の追手町小学校の校舎下に位置する事となる。また、南側は水の手坂に通じる細道へ延びることとなり、現在でもその様相を少ないながらも残していると言える。その他の遺構については、今回検出された石組遺構の性格が不明であり、出丸内の施設との関連性を今後検討していく必要がある。
