# 高知市 秦泉寺廃寺発掘調査

## 第1次調査概報

高知市教育委員会

昭和50年 1975

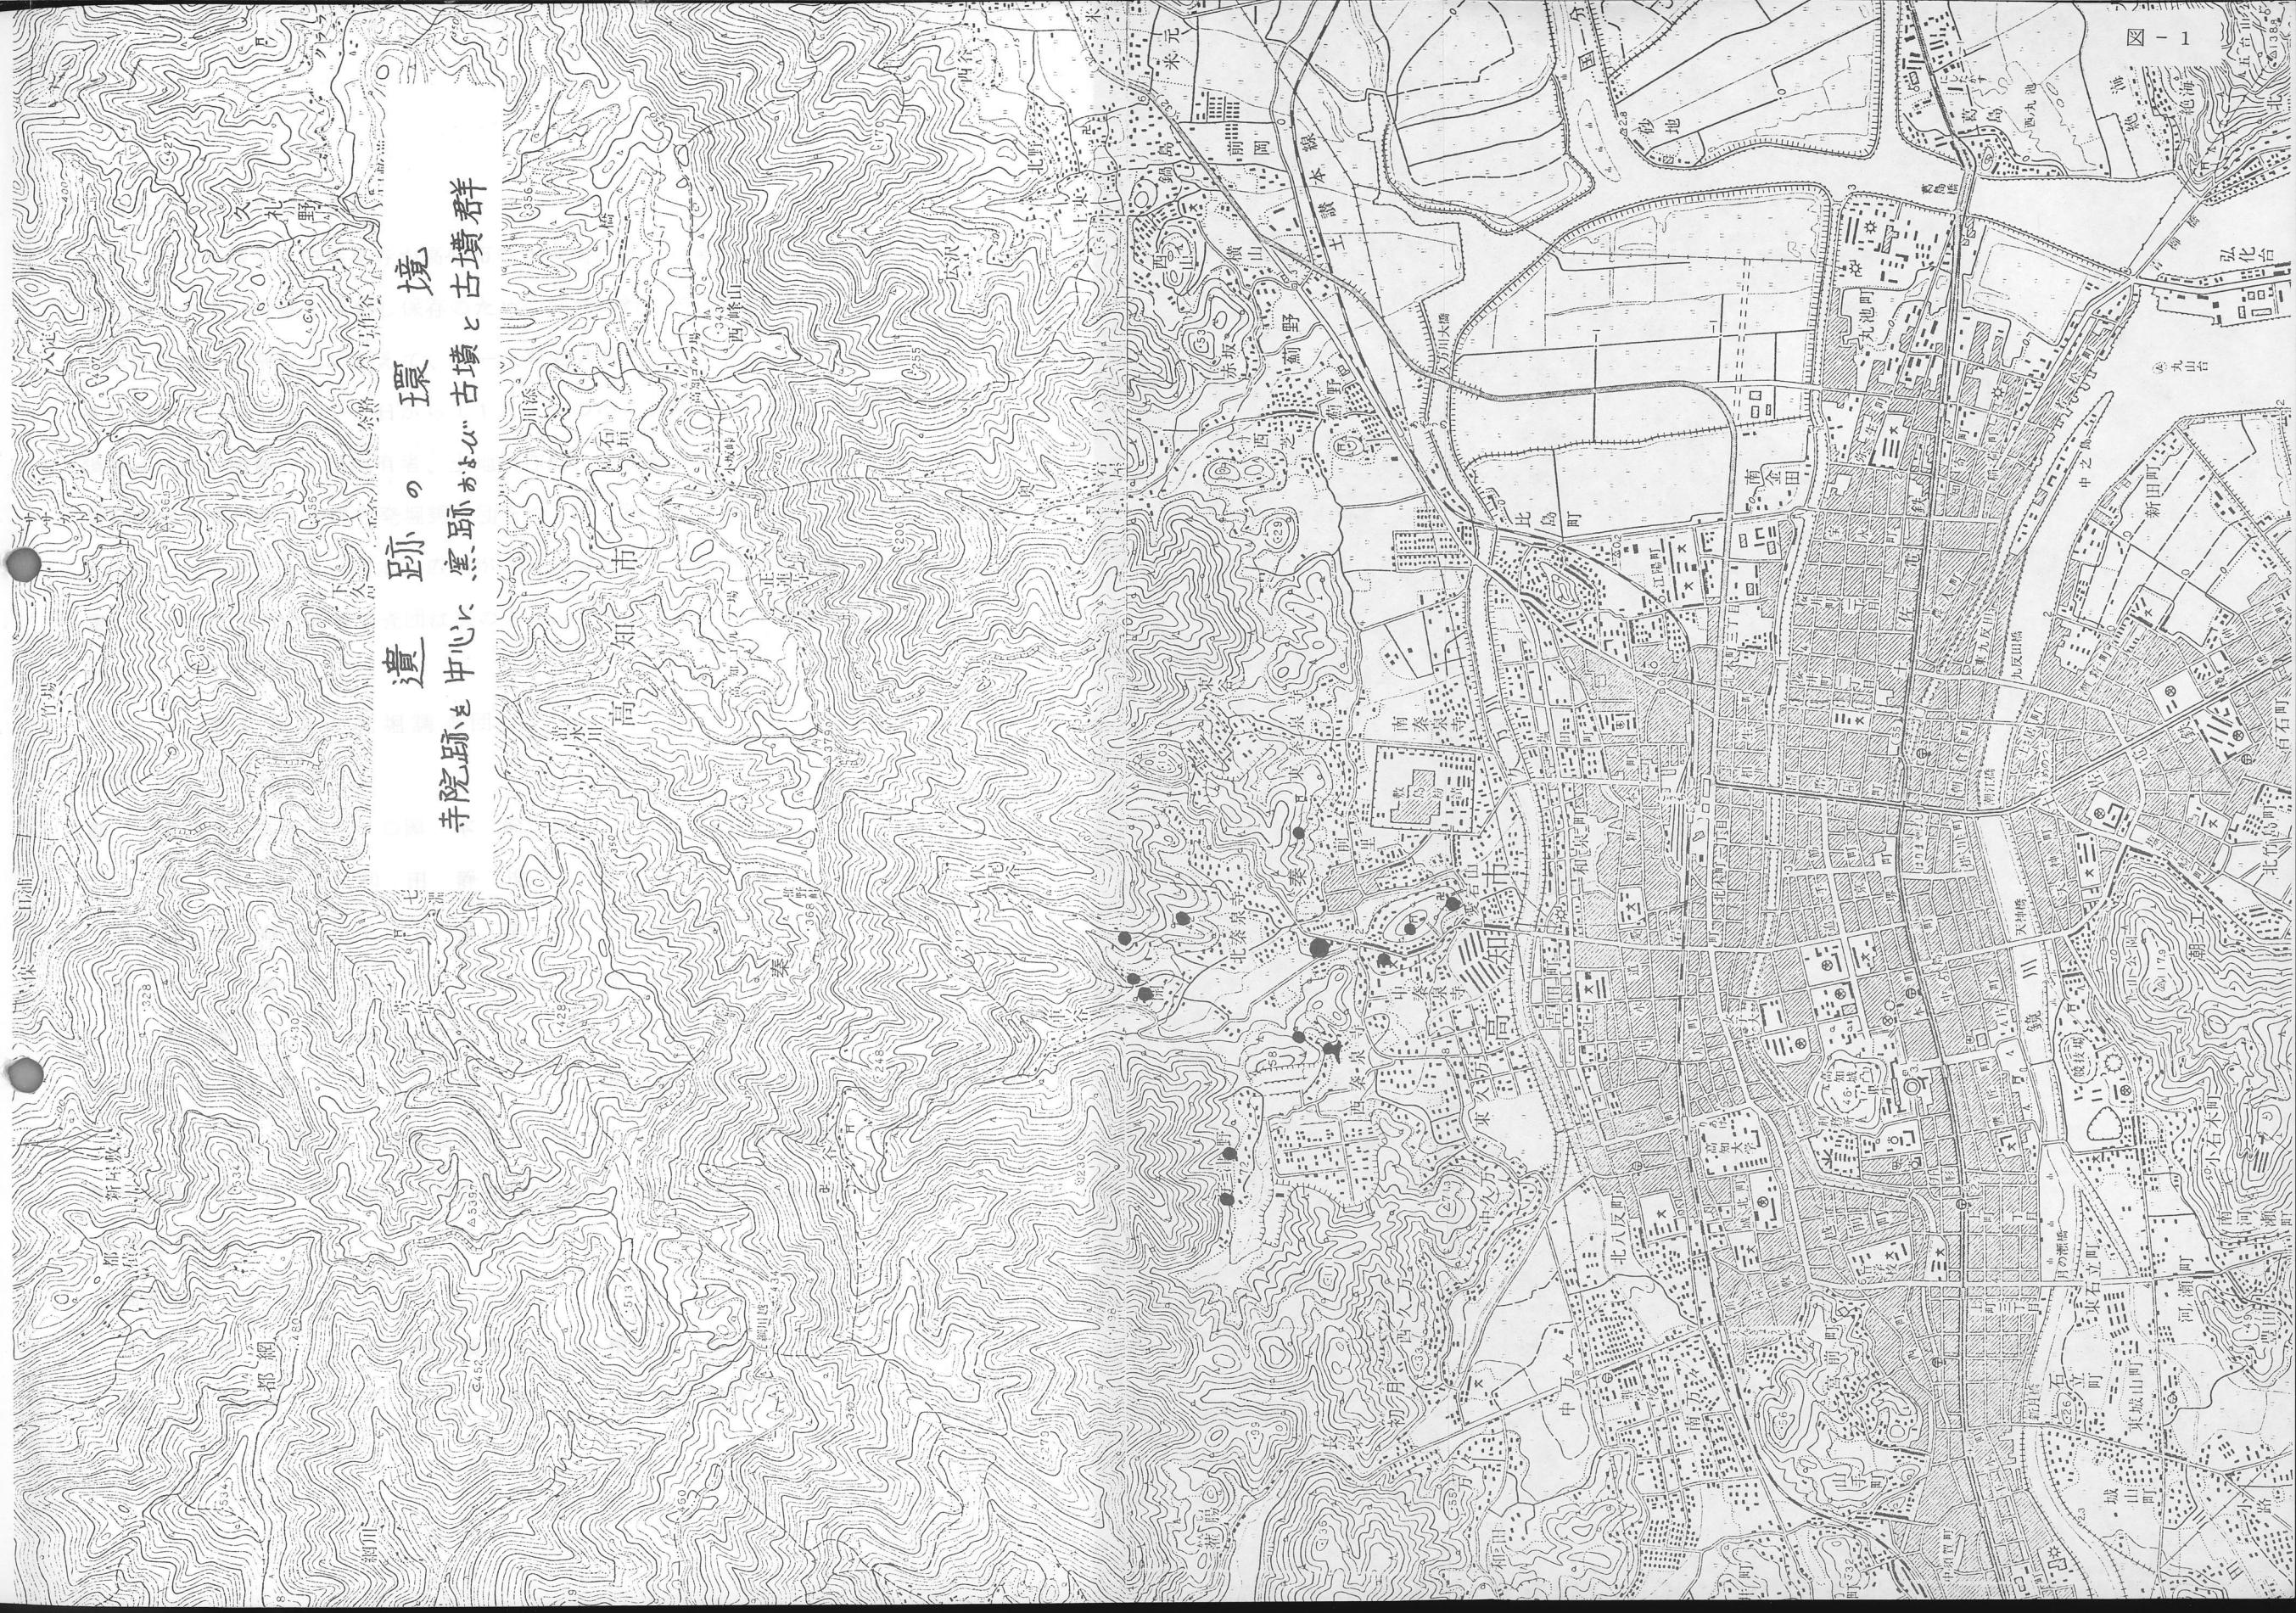
# 寺院跡を中心とする遺跡の環境と古墳群

本廃寺跡の存在する附近の文化的環境について考えてみると、まず本廃寺を中心とする秦地区には、七世紀代の古墳としては、次のように12基がみられる。

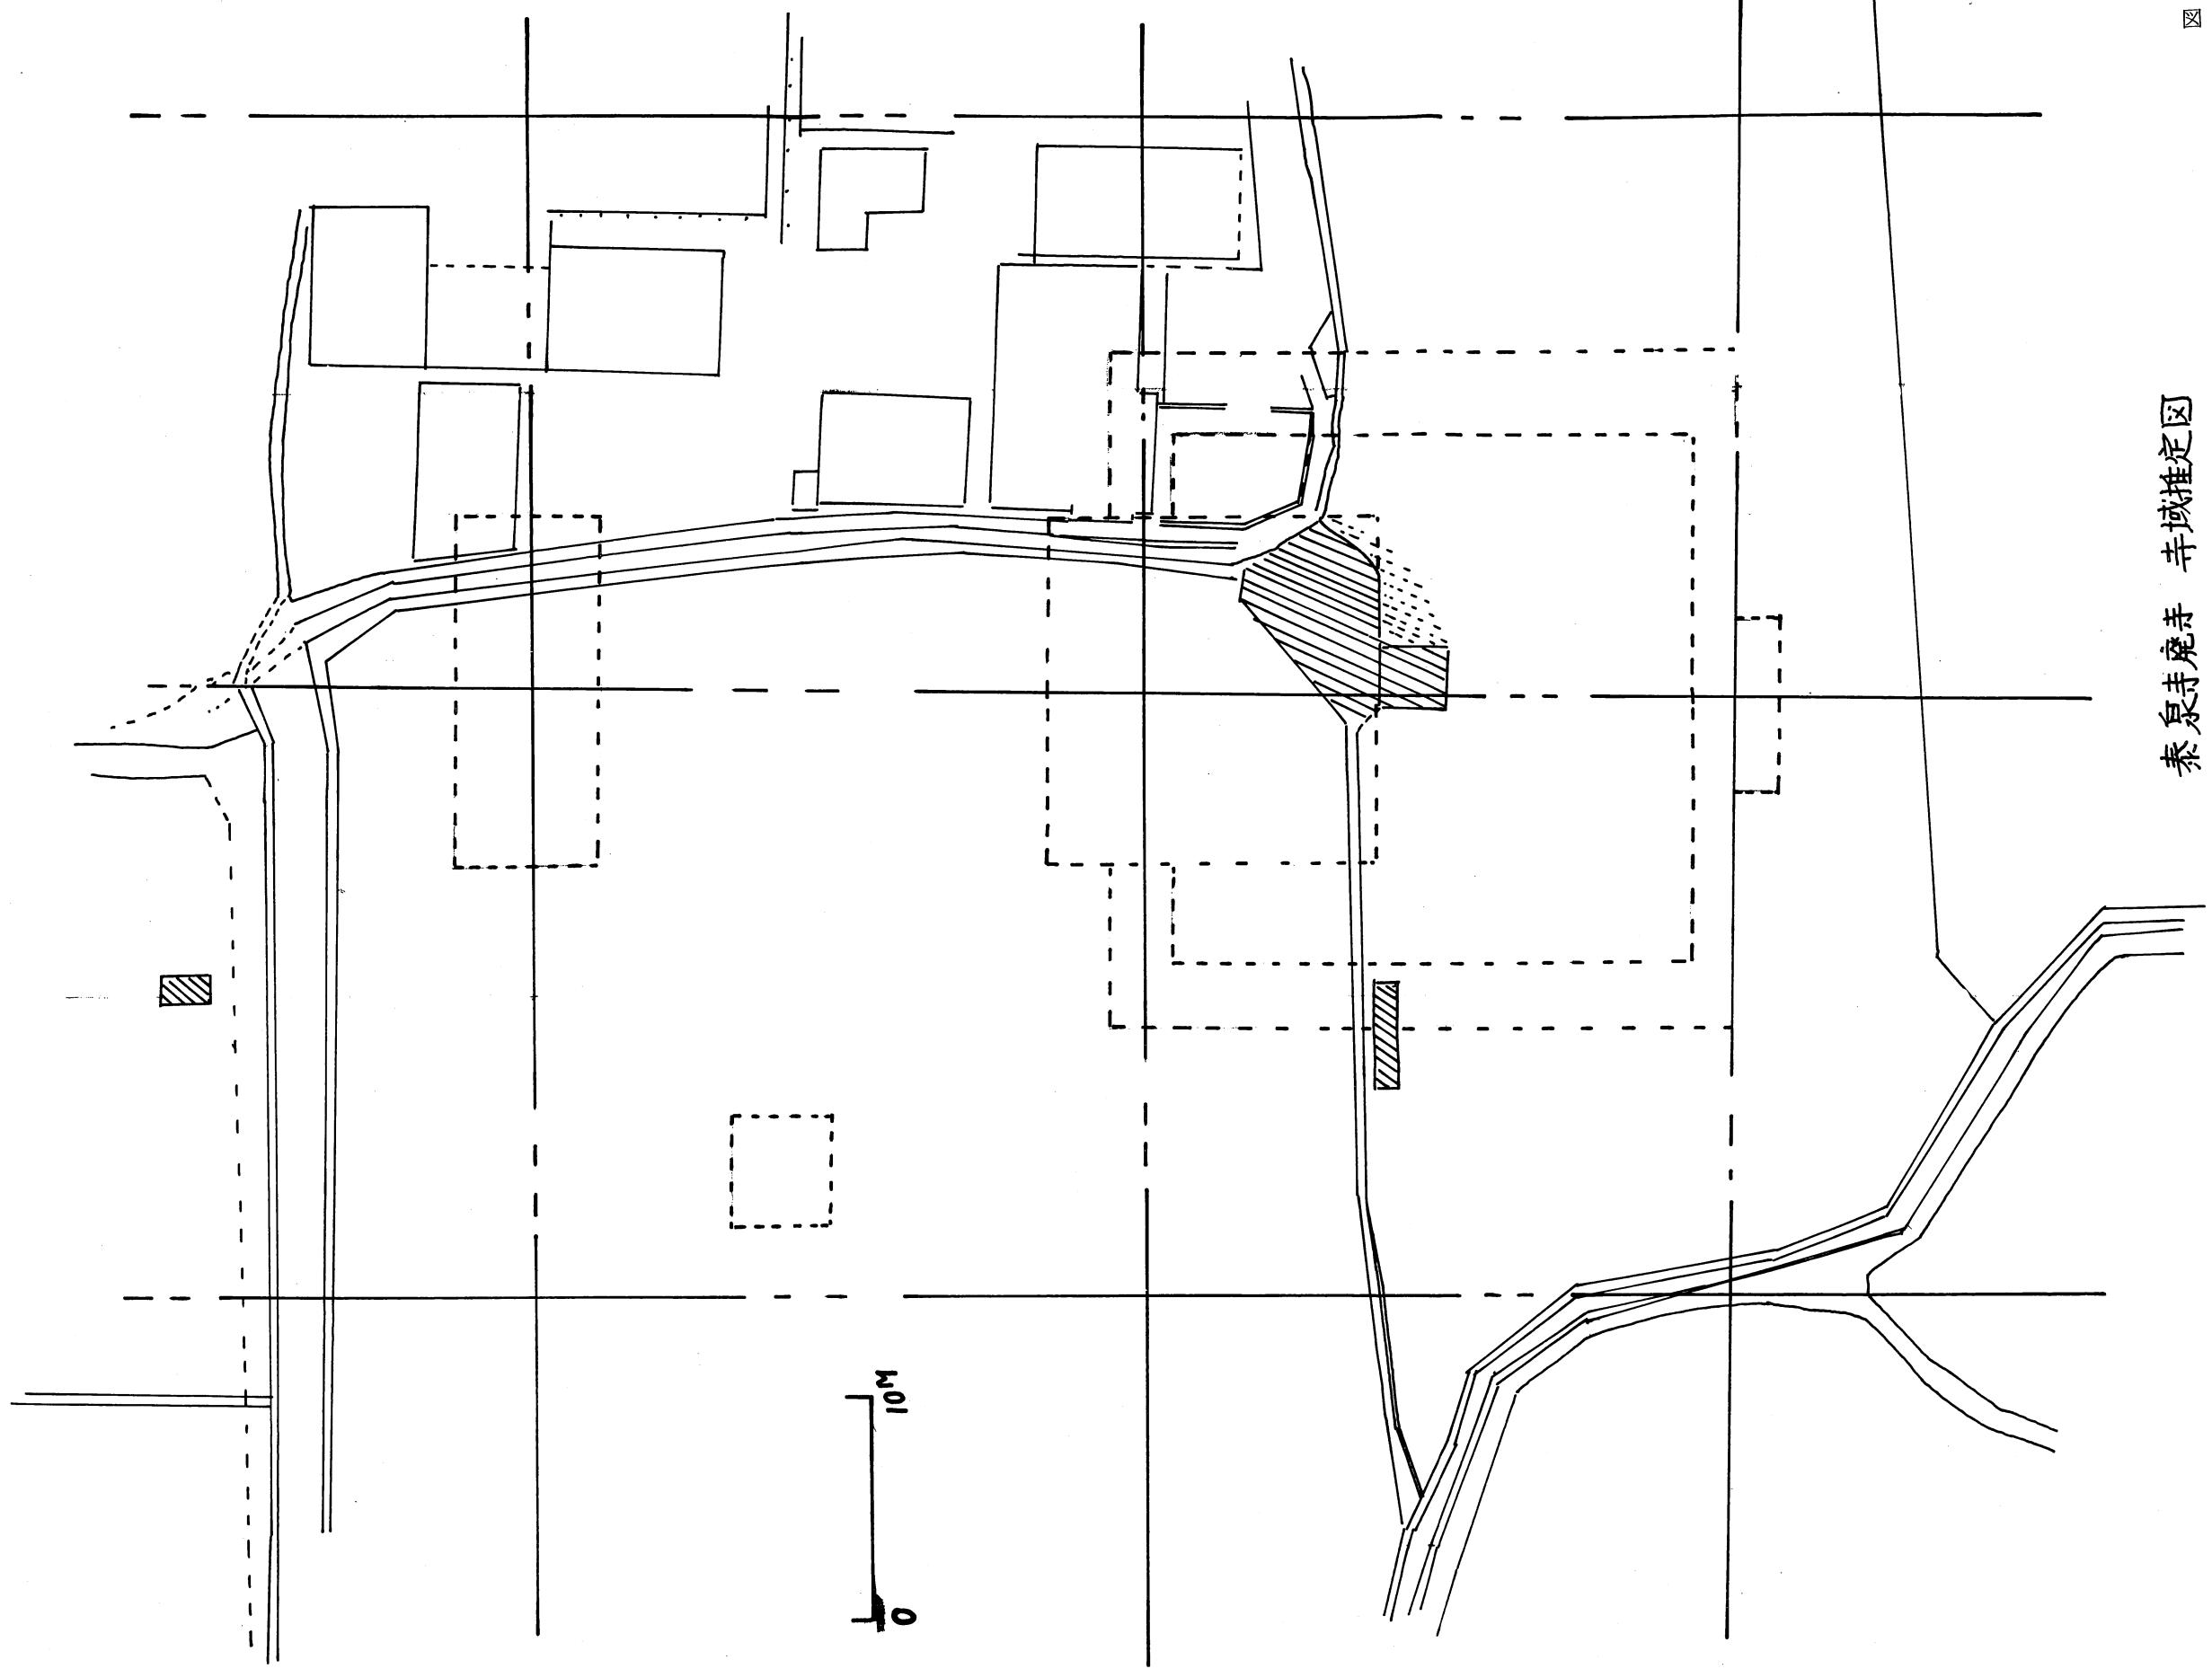
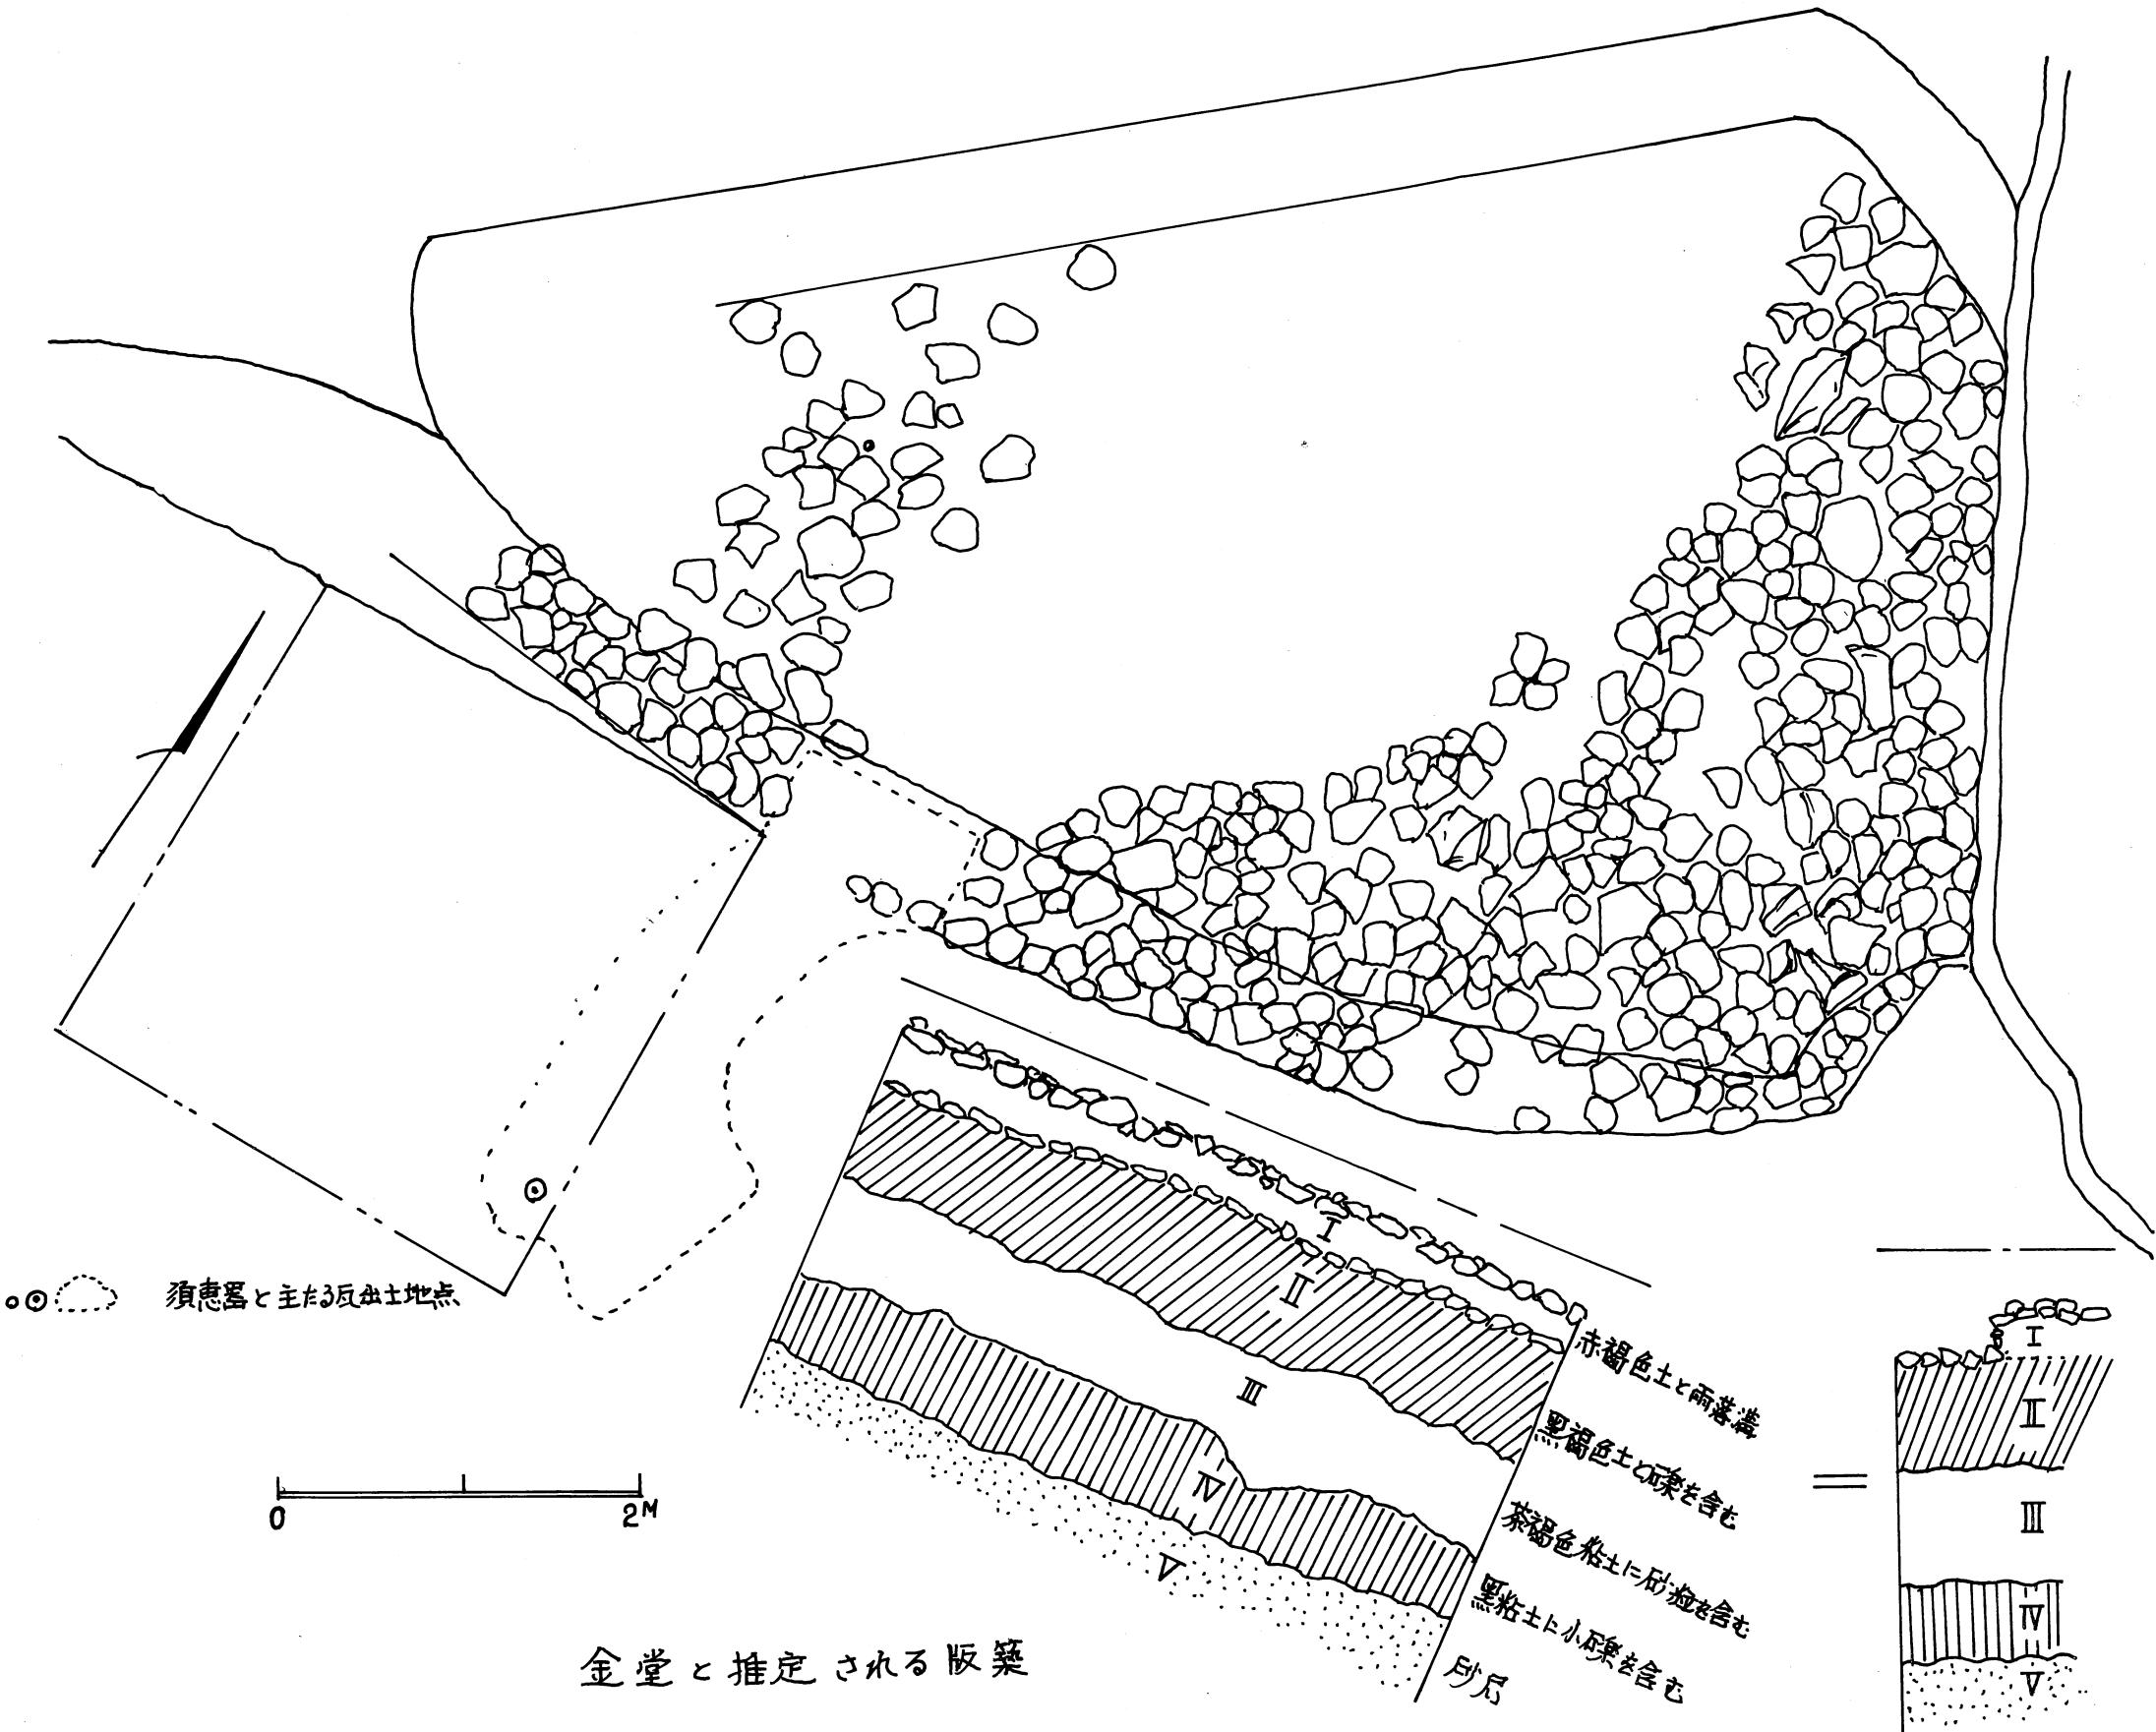
秦東寺庵寺 寺域推定図

寺域の金堂近くと推定される市所有地の  $8\text{m} \times 5\text{m}$  と、その前面の水田  $10\text{m} \times 5\text{m}$  それに寺域の中央北のビニールハウス内に  $1\text{m} \times 2\text{m}$  のトレンチを 3 本入れた。

ビニールハウス内の各トレンチ層位は、表土層（黒地粘土）、第二層（赤色湿地）、第三層（灰色粘土）、第四層は（砂礫）になっており、第三層に瓦の小破片と土師器片が含まれている。そして第1区の南の方が第三層が深く北に進むほど、第三層は浅くなり、それとともに瓦片も含まなくなる。

金堂近くと推定される市有地は、表土下  $50\text{cm}$  より一面に栗石および割石が敷きつめられ、その高さ  $30\text{cm}$  その南面に雨落溝とみられるものが見出された。前面の水田には石階とみられる  $3\text{m} \times 3\text{m}$  の版築がみられた。以上の金堂跡と推定される版築と石階とみられる版築は、最下層の砂層から上部に四層にわけて築かれている。その層位は第一層（黄褐色土に礫を混入）、第二層（黒褐色土に礫を混入）、第三層（茶褐色粘土に砂礫を混入）、第四層（黒粘土と小礫を混入）で、第一層から第四層までの厚さ  $79\text{cm}$  である。

金堂近くと推定された版築上部の栗石および割石の上から瓦の小破片が小量発見されたが、調査前からこの場所にあった直径  $40\text{cm}$  のえの木の下には版築上部の栗石などはみられなかった。地元の人の話によると、前述した昭和15年に長岡康、山本淳両氏が調査したおり、これらの石を取り除き、調査後之の木の苗を植え、今日にいたっていたのである。特に多量の瓦が出土したのは、版築前面で石階とみられる版築上と東側に集中して発見された。そしてこれらの瓦はすべて二次焼成がみられる。なお今次の調査ではできなかつたが、これら瓦出土地の前面にも多量の瓦が埋没している。

今次の調査は寺域を確認するための調査であったが、発掘調査をする範囲が限定され、日数も短期日であり、寺域全体を明確にするまでにはいたらなかった。しかし市所有地内に金堂跡とみられる版築が発見され、その南面の水田に、それにつづくと思われる石階の版築が発見された。これらの発見によって次のような寺域を推測することができそうである。

調査された石階とみられる版築の巾が3mあり、当時の唐尺ではほぼ10尺にあたる。その中央から市所有地内の金堂跡と推定される版築の東端までを計測すると8.9mであった。この8.9mは唐尺では30尺にあたる。これに廻廊をつなぐとすれば、石階版築の中央部から東廻廊の中央までの長さが45尺ぐらいであろうと推測される。なお本廃寺出土の瓦は奈良中期の瓦である。そのことは本廃寺の建立年代を奈良時代と考えることができる。奈良時代に建立された寺院であれば、その建立寺院の様式は東大寺様式であると考えるべきであろう。

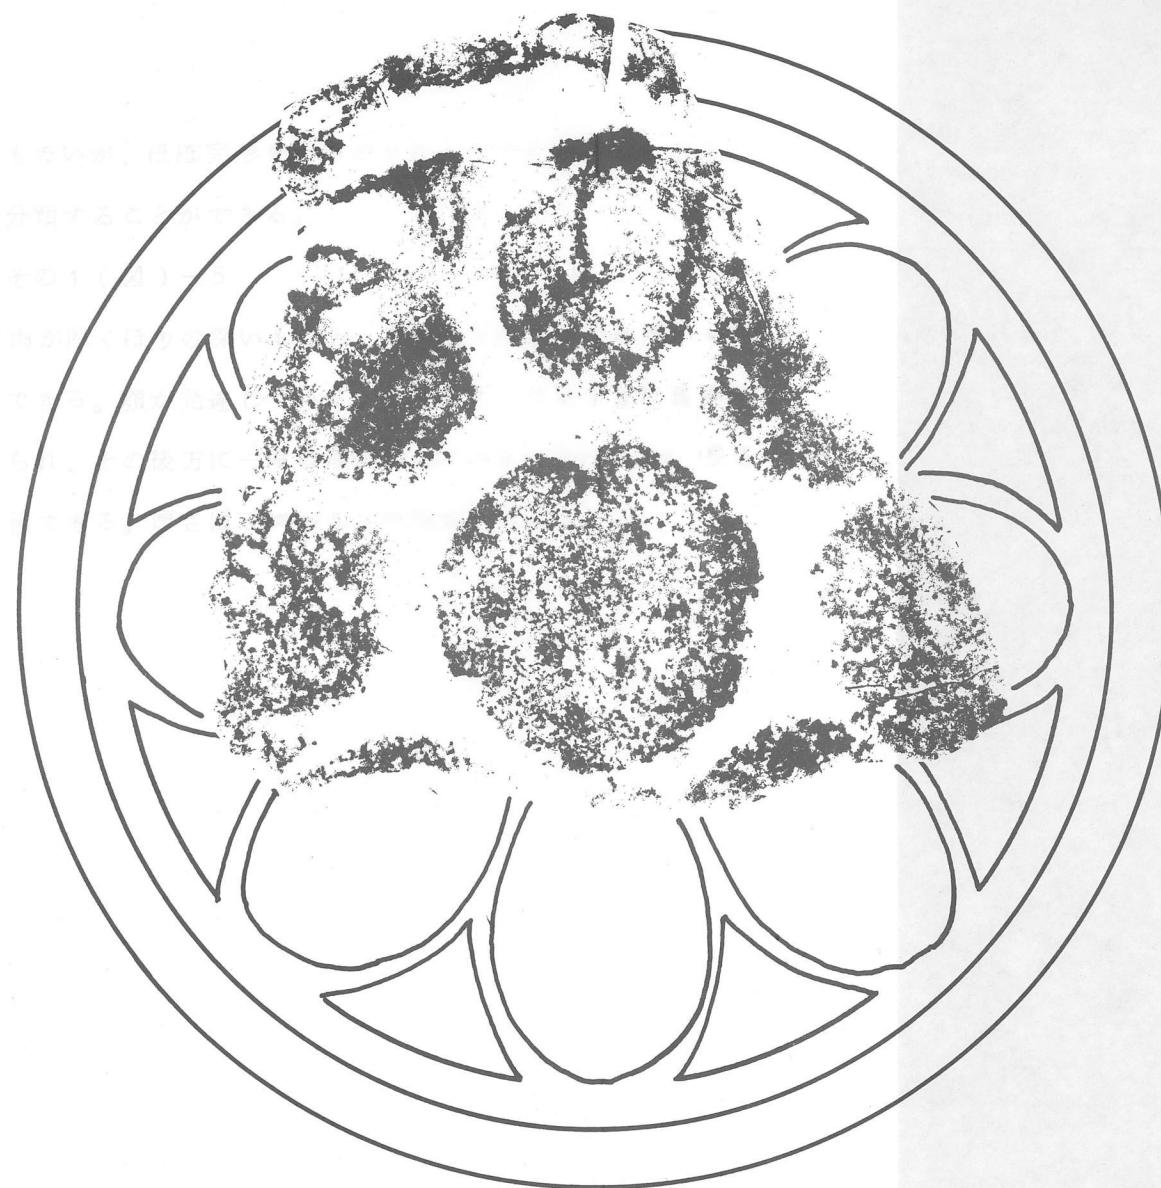
鎧 瓦

本遺跡出土の唯一つの鎧瓦であるが、破片であり風化がひどいので、その全様を知ることができないのは残念であるが、復原直徑 15.4cm 中房の径 4.6 cm 蓮子は磨滅してその数を知ることができない。蓮弁 8 葉で先端はまるい。周縁はつまびらかでないが素縁であろう。

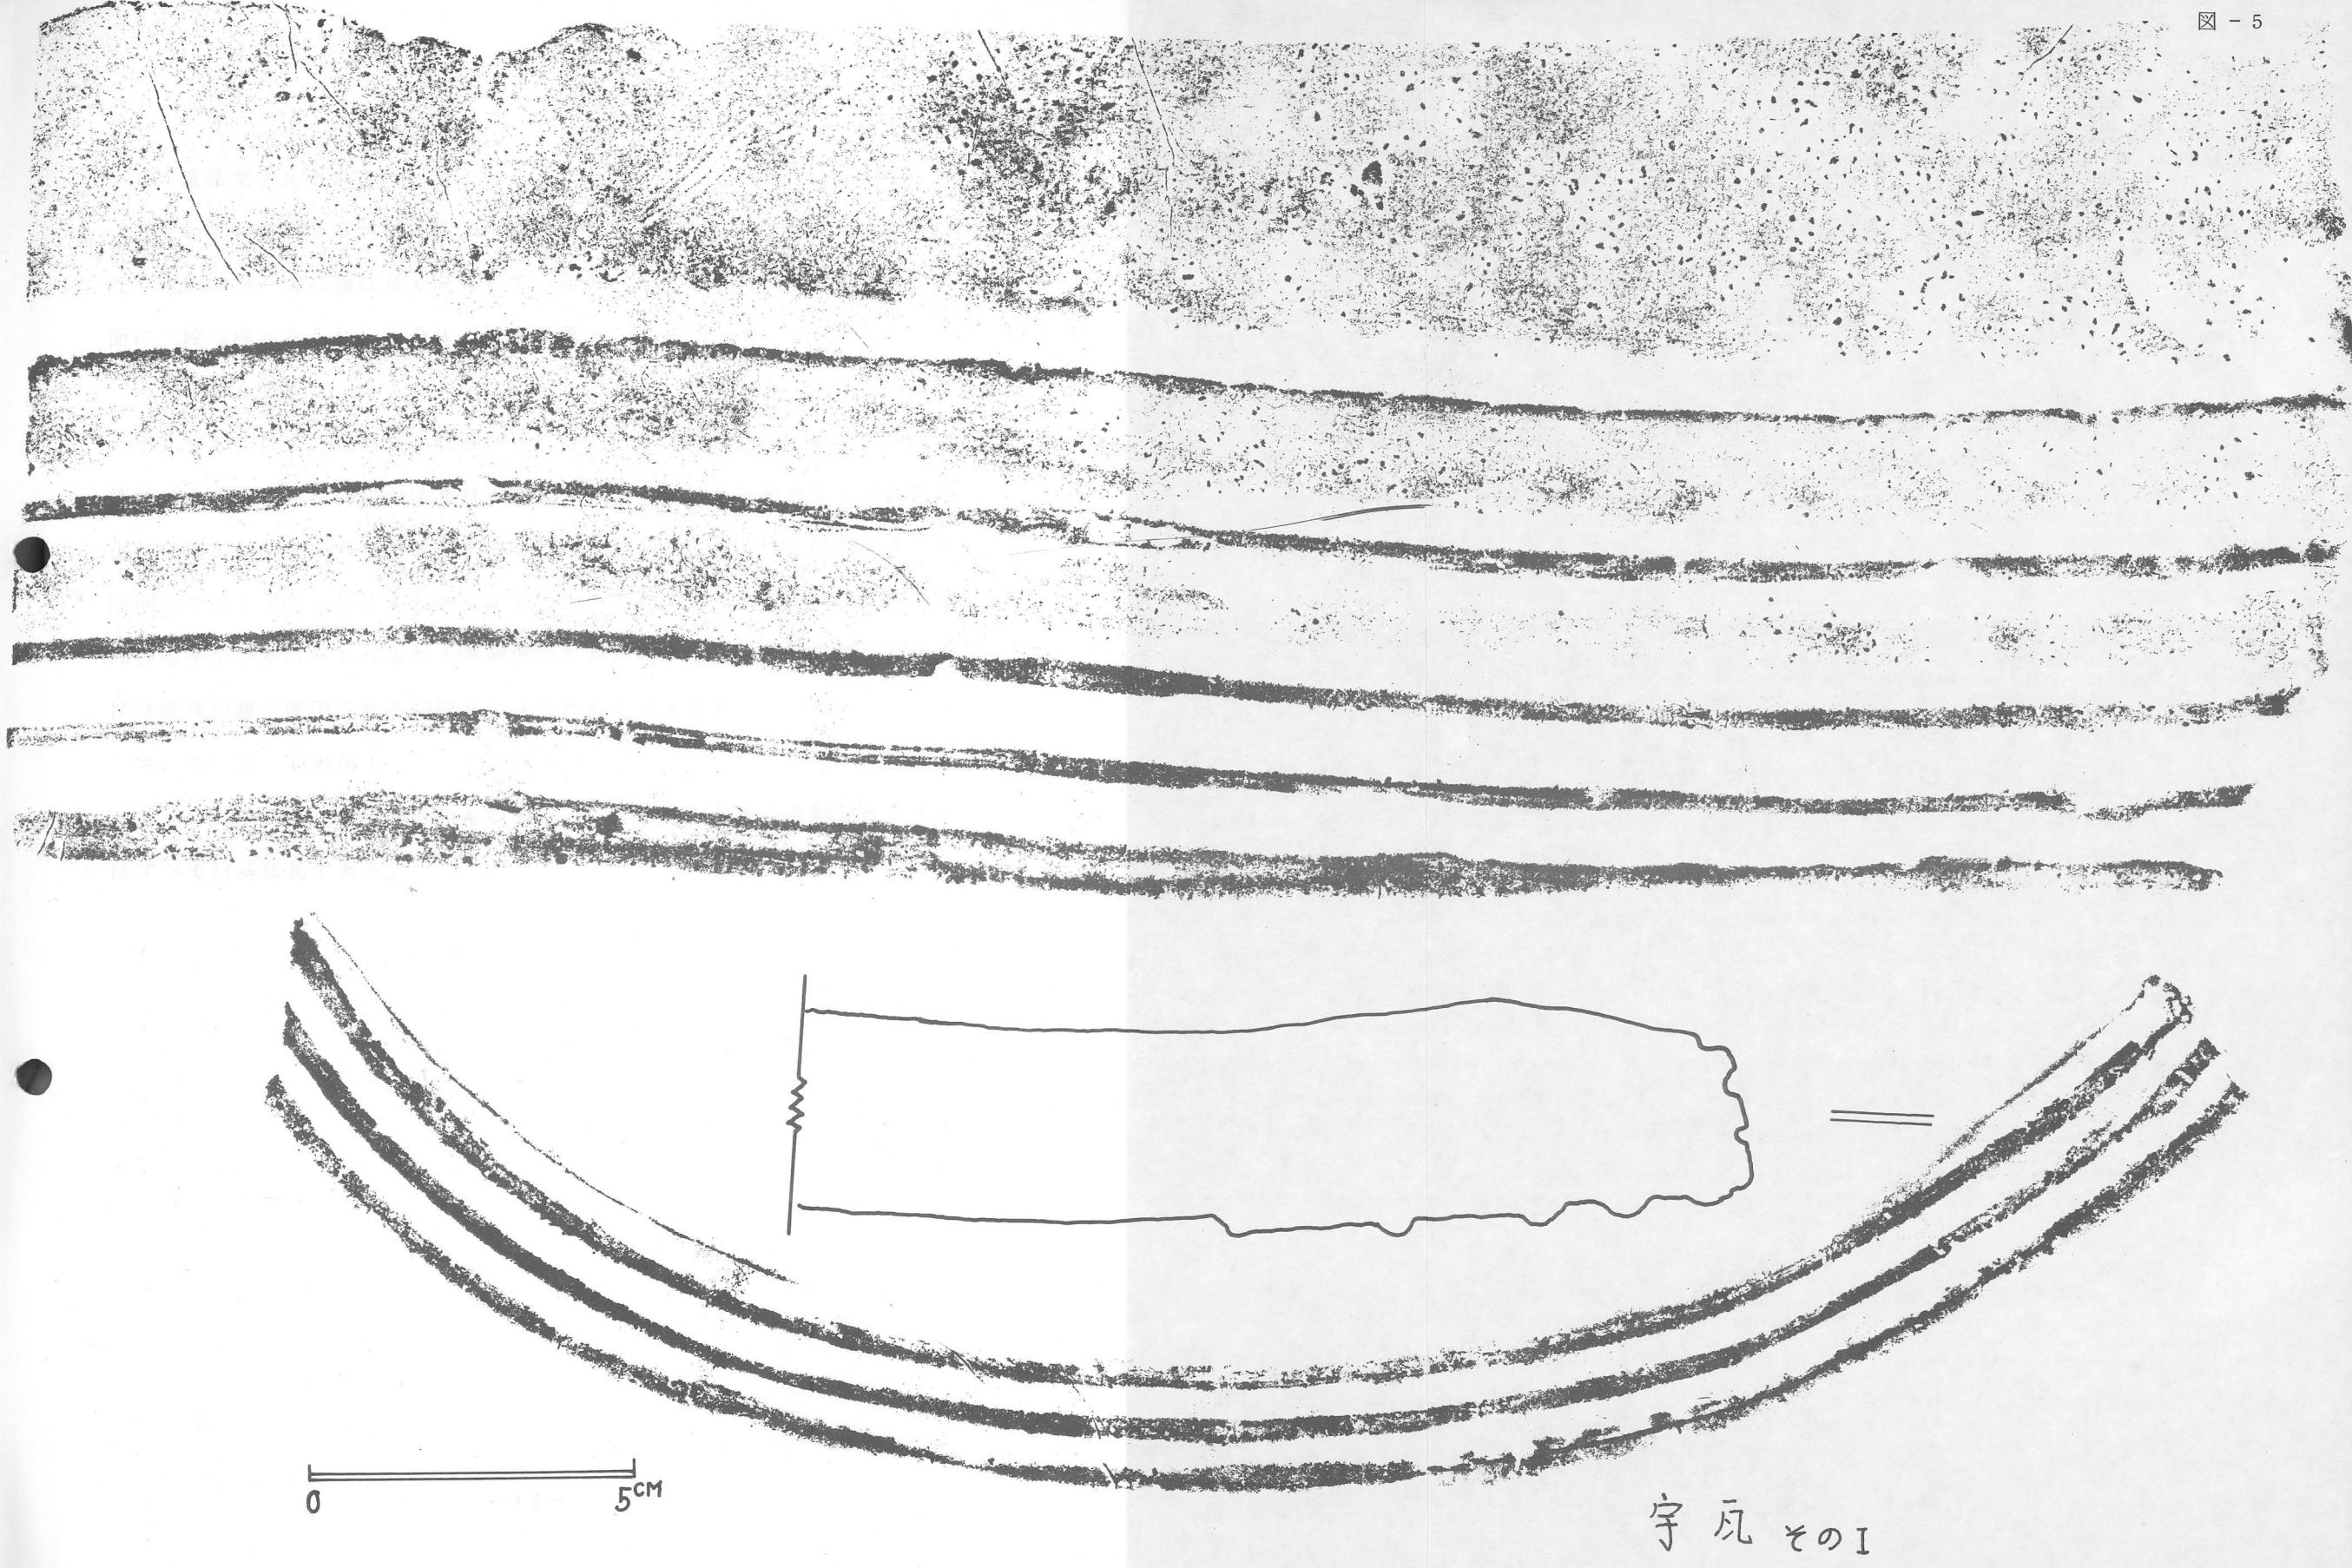
字瓦 そのI

三重の重弧文で肉が厚くほりの深いものと、肉が薄くほりのやや浅いものとにわけることができる。頸が発達している。これにぞくする字瓦は裏側に三つの凸帯がつくられ、その後方に一段の段をつくっている。巾は32cm、長さ42cm～43cm前後である。厚さは3cm～3.5cm程度である。
