仙台市教育委員会 仙台市交通局

仙台市文化財調查報告書第302集

仙台市高速鉄道東西線関係遺跡発掘調査(2) 概要報告書

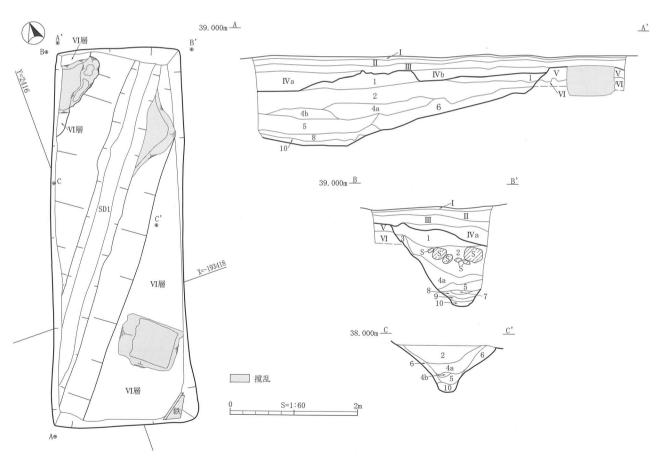
第6図 A区No.7トレンチ平面図・断面図

(1) SD1 溝跡(第6図、図版1-2~5)

トレンチのほぼ全域に位置する。V層上面で確認された。北東方向に直線的に延びる素掘りの溝跡で、規模は、確認長約560cm、上端幅約170cm、下端幅15~25cm、深さ約130cmを測る。主軸方位はN - 37° - E である。断面形は「V」字状を呈し、底面は平坦をなす。堆積土は大別10層、細別11層である。上位の堆積土の2層は径30cm程の円礫を多く混入していることから人為的に埋め戻された可能性がある。下位の7層~10層は砂やシルトが互層状に堆積していることから水成堆積と考えられる。遺物は1層から縄文時代中期の土器片が4点出土した。

溝跡は基本層V層上面で確認されたが、本来は基本層V層から掘りこまれていることが判明した。またトレンチ外へ延びることが予想される。また、堆積土から判断できる遺物が出土していないが、遺構の時期は近代以降の遺物の混入がないことや、周辺地区(川内A遺跡)の状況から、近世以前の可能性が考えられる。

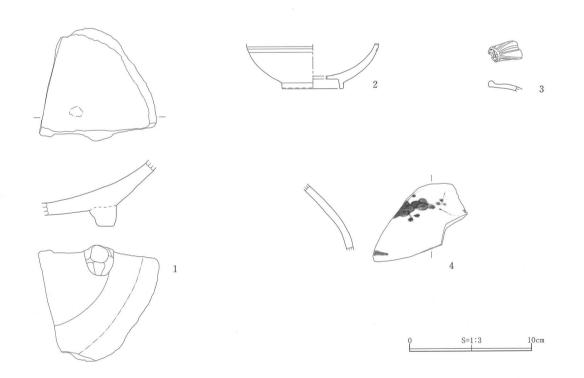
第7図 A区No.7トレンチ出土遺物

遺物は撹乱及び基本層、SD1堆積土1層から21点が出土した(素3・p56)。内訳は陶磁器類11点、瓦片6点、縄文土器片4点である。この内、近世に属する資料は岸窯系鉄釉脚付鉢(第7図1)、大堀相馬灰釉碗(第7図2)、瀬戸・美濃水滴(第7図3)が撹乱から、肥前染付瓶(第7図4)がⅡ~Ⅳ層中から出土している。

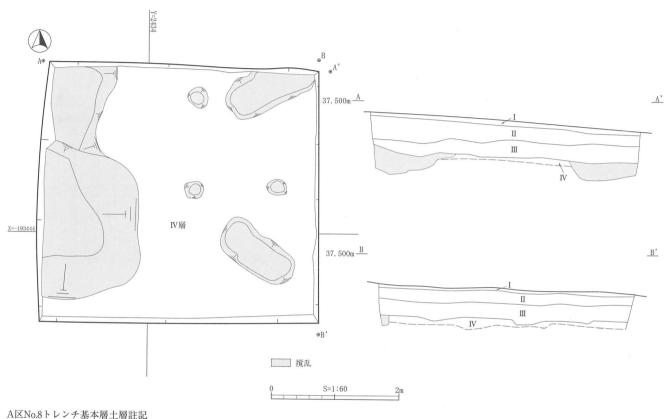
第8図 A区No.8トレンチ平面図・断面図

S5-E14グリッドに位置する。トレンチの規模は 4×4 mの方形で面積は16m°である。掘削深度は約0.6mを測る。基本層序の作成は北壁、東壁で行った。 I 層表土から II 層までは炭化物、砂、細礫、礫を混入する盛土。 IV 層は砂礫(段丘礫層)である。遺構の確認作業は IV 層上面で行ったが、遺構の確認及び遺物の出土はない。また、基本層 IV 層は近代以降に撹乱を多く受けており、段丘礫層上位に堆積する粘土質シルトは削平されたものと考えられる。

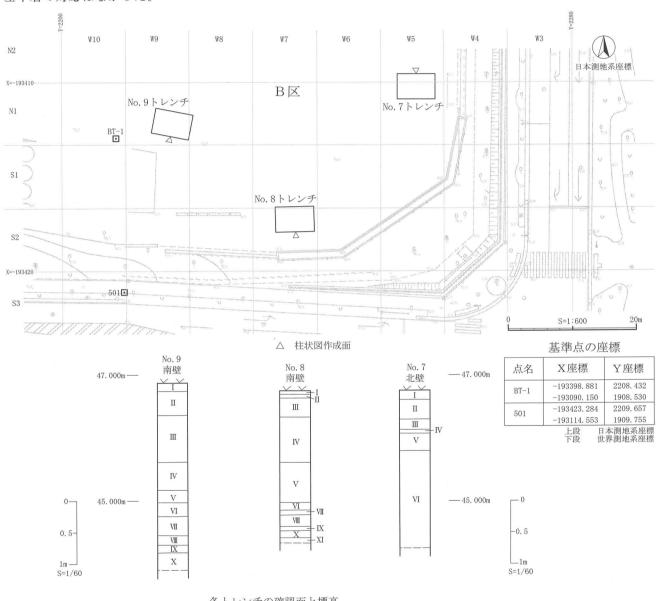
第9図 B区トレンチ配置図・基本層序柱状図

B区は前年度に 6 箇所の試掘調査が実施された。今回の調査はその南東側で、扇坂北側の東北大学川内キャンパスグラウンドに 3 箇所のトレンチを設定した。トレンチ番号は前年度の試掘調査の番号を引き継ぎ、東からNo. 7 \sim No. 9 と名称を付けた。なお対象区は予定路線内(No. 8 トレンチ)及び関連工事に伴う部分(No. 7 \cdot No. 9 トレンチ)である。調査面積は各トレンチ24㎡で計72㎡である。基本層序はNo. 7 トレンチでは 6 層(I \sim VI)、No. 8 トレンチでは11層(I \sim XI)、No. 9 トレンチでは10層(I \sim XI)から成る。表土、盛土層を除く基本層の対応はなかった。

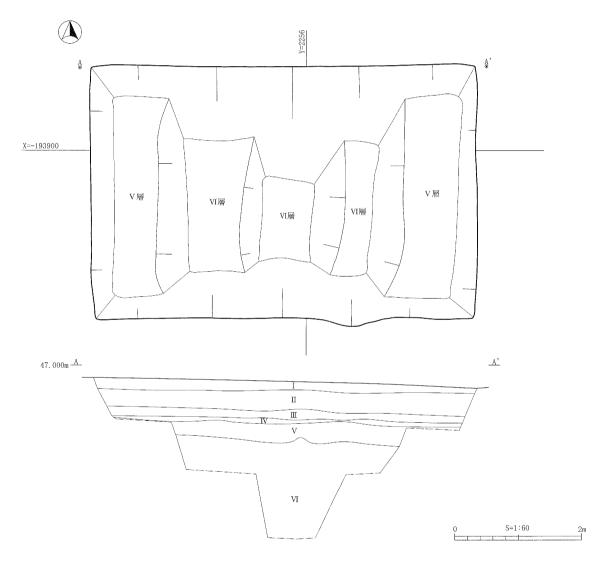
第10図 B区No.7トレンチ平面図・断面図

N1・2-W5グリッドに位置する。トレンチは東西方向に長軸を設定し、規模は 4×6 mの長方形で、面積は24mである。掘削深度は約2.5mを測る。基本層序の作成は北壁で行った。 I 層から IV 層までがグラウンド整地土、V層から IV 層は近現代の礫、レンガ片、コンクリート塊、鉄屑、ガラス片、炭化物等を多量に混入する盛土である。 IV 層は安全の確保から掘りぬくことはできなかったため、遺構確認面まで到達していない。基本層からの遺物の出土はない。

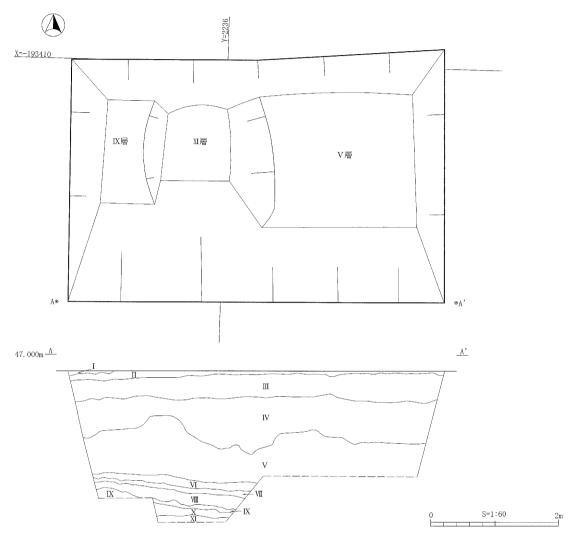
第11図 B区No.8トレンチ平面図・断面図

$S1 \cdot 2 - W7$ グリッドに位置する。トレンチは東西方向に長軸を設定し、規模は 4×6 mの長方形で、面積は24㎡である。掘削深度は約2.4mを測る。基本層序の作成は南壁で行った。 I 層表土からIV 層までがグラウンド整地土、V 層から XI 層までNo.7 トレンチ同様の盛土である。 XI 層は安全の確保から掘りぬくことはできなかったため、遺構確認面まで到達していない。遺物はIII 層から陶磁器片が 3 点出土している ($54 \cdot 1050$)。

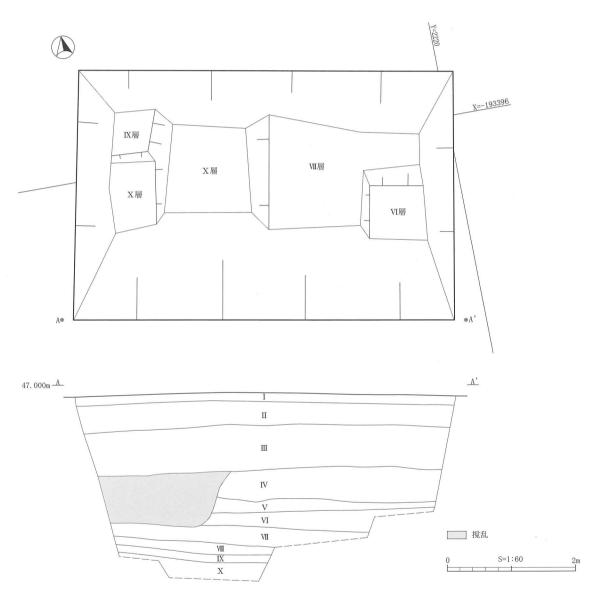
第12図 B区No.9トレンチ平面図・断面図

N1-W8・9グリッドに位置する。トレンチは東西方向に長軸を設定し、規模は 4×6 mの長方形で、面積は24 mである。掘削深度は約3.4 mを測る。基本層序の作成は南壁で行った。 I 層、II 層まではグラウンド整地土。II 層はNo.7・No.8トレンチ同様の盛土で、IV 層以下は流入と考えられる砂礫を多量に含む層となる。 X 層まで掘り下げたが、以下は安全の確保より掘り下げなかった。遺構確認面は検出されず不明である。なおIX 層では植物遺体が多量に含まれる。

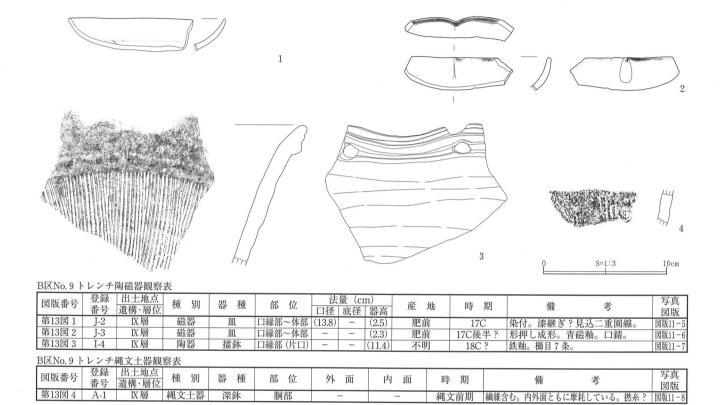
第13図 B区No.9トレンチ出土遺物

遺物は31点出土したが全て区層出土である (¾4・p56)。内訳は陶磁器類18点、瓦片 2点、縄文土器片 9点で、縄文時代から近代以降の遺物が混在する。磁器・陶器には、近世の肥前染付皿 (第13図1)、肥前青磁皿 (第13図2)、産地不明鉄釉擂鉢 (第13図3)が、縄文土器には前期のもの (第13図4)が認められる。

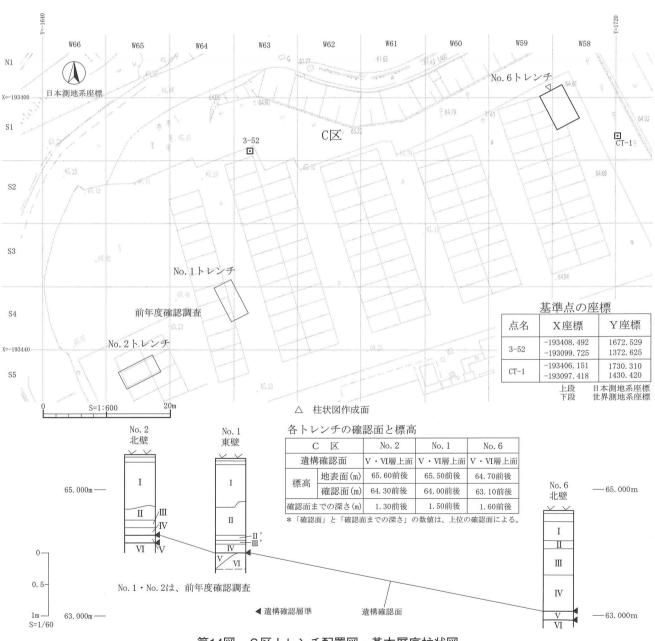
第14図 C区トレンチ配置図・基本層序柱状図

C区は前年度に 5 箇所の確認調査が実施された。今回の調査はその東側で、東北大学国際交流センターの北側の駐車場に 1 箇所のトレンチを設定した。トレンチ番号は前年度の確認調査の番号を引き継ぎ、No. 6 と名称を付けた。なお対象区は予定路線内と道路建設事業地が重複する部分である。調査面積は24㎡である。基本層序はアスファルト舗装・砕石敷きを除き、大別 6 層(I \sim VI)から成る。表土、近代以降の盛土・整地土以外で、前年度調査されたNo. 1 トレンチとの基本層の対応は以下の通りである。

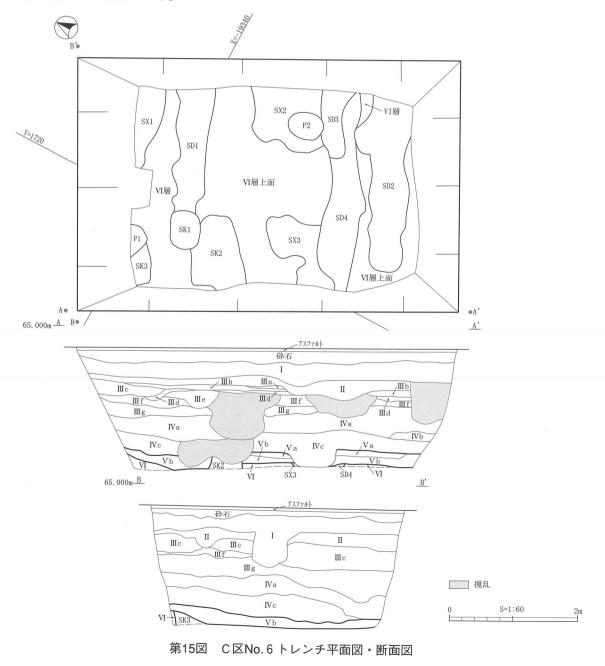
N1-W58~S1-W59グリッドに位置する。トレンチは北西方向に長軸を設定し、規模は 4×6 mの長方形で面積は24 m°である。掘削深度は約1.9 mを測る。基本層序の作成は北壁と西壁で行った。 I 層盛土から V 層粘土質シルトまで大別 6 層、細別15層からなる。 I 層・I 層は盛土。 I 層は細別 7 層で、円礫、レンガ片、炭化物が混入する近代の整地土。 I 層は細別 I 層で、瓦片が混入する近代の整地土。 I 層は細別 I 層がらなる炭化物を少量含む近世の整地土。 I 層から粘土質シルトの自然堆積層となる。遺構確認作業は I 個上面で行い、土坑 I 基、溝跡 I 4条、ピット I 2基、性格不明遺構 I 基を確認した。遺構確認面は、壁面観察で I 層上面から掘りこむ遺構を確認したため、基本層 I 層上面と基本層 I 層上面とした。

(1) SK1~SK3 土坑(第15図、図版3-6)

(2) SD1~SD4 溝跡(第15図、図版3-6)

(3) P1・P2 ピット(第15図、図版3-6)

(4) SX1~SX3 性格不明遺構(第15図、図版3-6)

遺構は基本層 V 層上面・基本層 VI 層上面で12基を確認した。 V 層は、出土遺物が全て近世の遺物で、近代以降の遺物を混入しないことから近世の整地土である。遺構確認面は基本層 V 層上面・基本層 VI 層上面の 2 面で近世の遺構面と考えられる。遺構の確認状況からNo. 6 トレンチ周辺の遺構密度は高いと推測される。

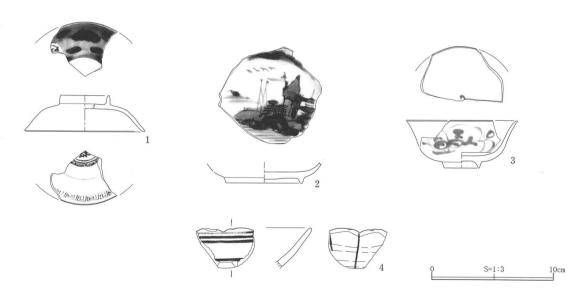
第16図 C区No.6トレンチ出土遺物

遺物は陶磁器類38点が出土した (乗5・p56)。全て基本層からの出土である。この内、近世に属する資料は肥前染付蓋 (第16図1)、肥前染付皿 (第16図2)、瀬戸・美濃染付小碗 (第16図3) が皿層から、志野織部鉄絵皿 (第16図4) が V 層から出土している。

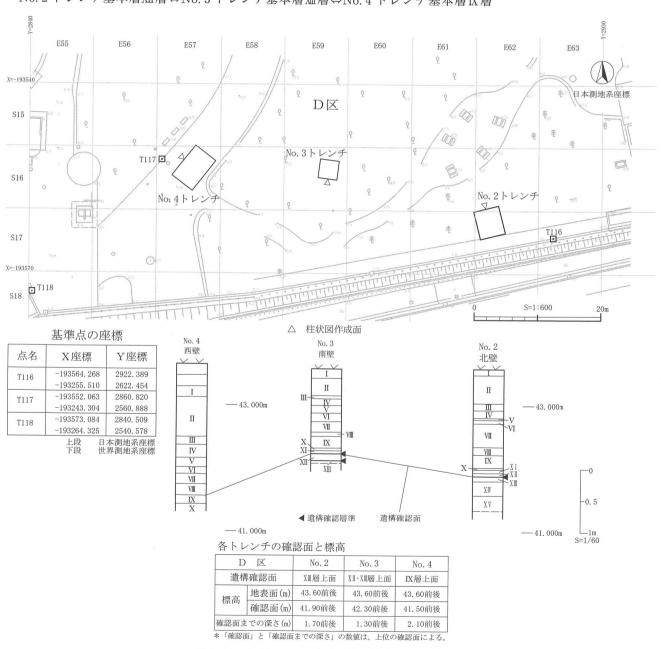
第17図 D区トレンチ配置図・基本層序柱状図

- No.2トレンチ基本層 X 層⇔No.4トレンチ基本層 W 層
- No.2トレンチ基本層XI層⇔No.4トレンチ基本層WI層
- No.2トレンチ基本層 XI層⇔No.3トレンチ基本層 XI層⇔No.4トレンチ基本層 XI層

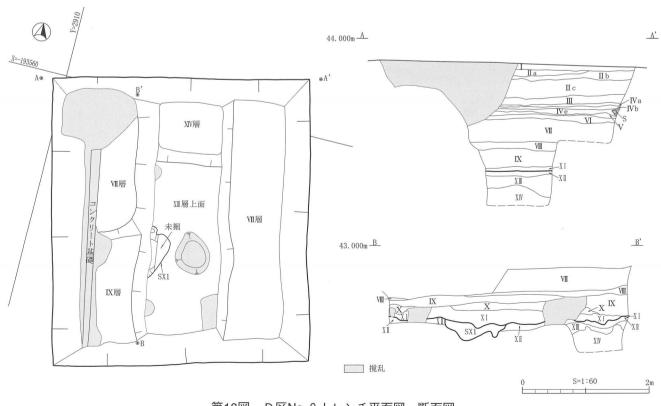
第18図 D区No.2トレンチ平面図・断面図

SX1は基本層 M層上面で確認したが、本来は基本層 M層上面から掘り込まれていることが判明した。遺構の時期は遺構堆積土、上層の基本層 X層 ~ M層からも判断できる遺物が出土していないが、近世以降の遺物の混入がないことから近世以前の可能性が考えられる。

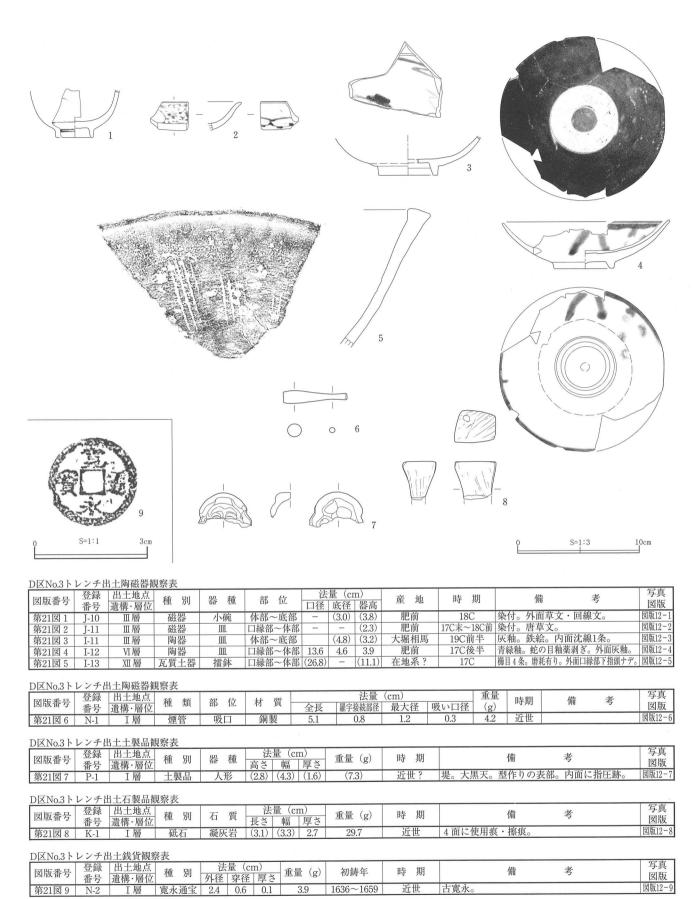
第21図 D区No.3トレンチ出土遺物

遺物は264点出土した (素6・p 56)。全て基本層出土である。内訳は陶磁器類224点、瓦片16点、石製品 1 点、金属製品 2 点、自然遺物20点、その他 1 点である。この内、近世に属する資料は肥前染付碗(第21図 1)、肥前染付皿(第21図 2)、大堀相馬灰釉皿(第21図 3) が皿層、肥前青緑釉皿(第21図 4) が VI 層、瓦質土器擂鉢(第21図 5) が XI 層、銅製煙管吸口(第21図 6)、土人形(第21図 7)、砥石(第21図 8)、寛永通宝(第21図 9) が I 層から出土している。

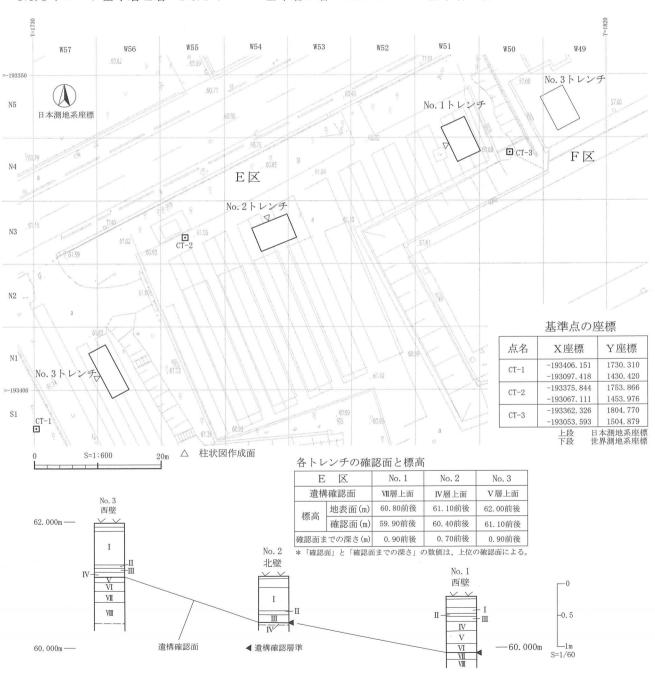
第24図 E区トレンチ配置図・基本層序柱状図

No.1トレンチ基本層 Ⅲ層⇔No.2トレンチ基本層 Ⅳ層⇔No.3トレンチ基本層 Ⅴ層

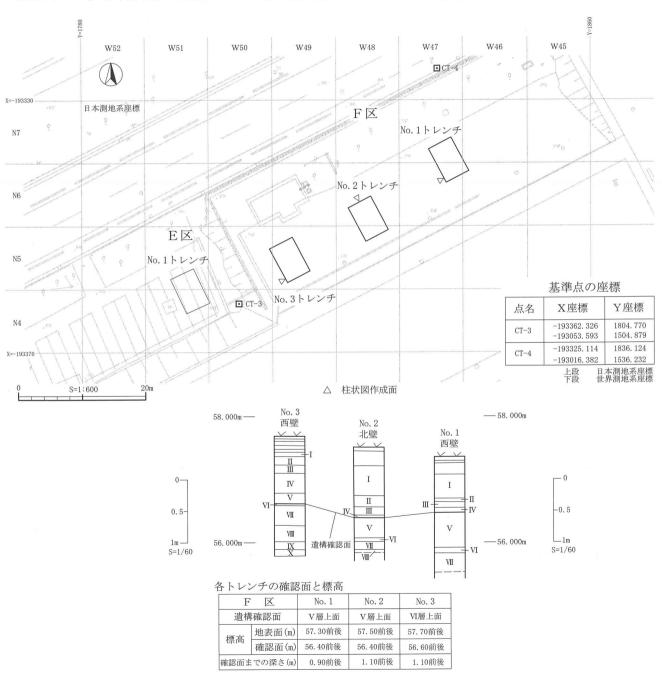
第30図 F区トレンチ配置図・基本層序柱状図

No.1トレンチ基本層 W層⇔No.2トレンチ基本層 W層⇔No.3トレンチ基本層 X層

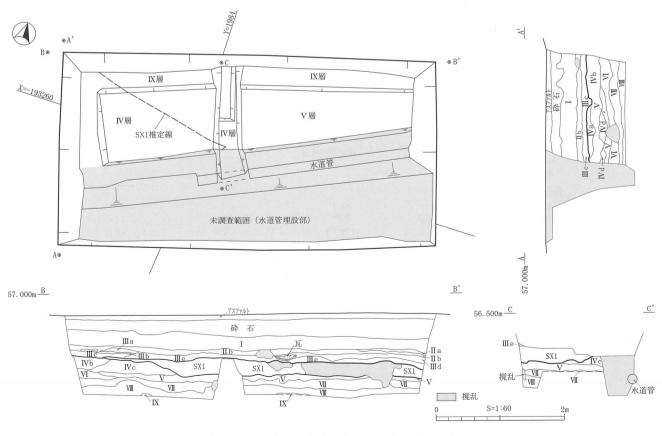
第36図 G区No.1トレンチ平面図・断面図

平面での遺構プランが不明瞭であったため確認に至らなかった。南北ベルトと北壁の断面観察からⅣ層を掘り込んでいることが判明した。遺構の上端を推定するとトレンチの北側大半を占め、さらにトレンチ外へ拡がる。平面形は不明で、規模は確認長軸約490cm、深さ約25cmを測る。底面は平坦であると考えられる。堆積土は単層で中礫少量、炭化物粒を多く含む砂質シルトである。遺物は近世の陶磁器片が8点出土した。

遺構は基本層IV層上面で性格不明遺構 1 基を確認した。基本層IV層からは近代以降の遺物の混入がないことや遺構から出土した遺物から、遺構確認面である基本層IV層上面は、近世の遺構面と考える。

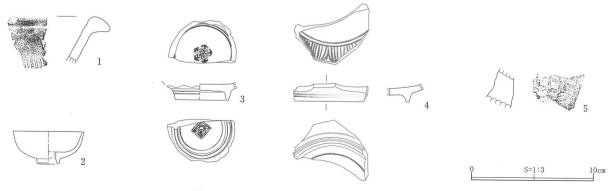
第39図 G区No.2トレンチ出土遺物

遺物は基本層及びSX1・P1確認面から35点が出土した(素9・p57)。内訳は陶磁器類32点、瓦片1点、金属製品 1点、土製品1点である。この内、近世に属する資料は岸窯系擂鉢(第39図-1)が1層、瀬戸・美濃灰釉小坏 (第39図-2)がIV層から出土している。

遺構は基本層 IV 層上面と基本層 V 層上面で計10基を確認した。基本層 IV 層の出土遺物は、全て19世紀~幕末に属し、基本層 IV 層上面で確認した SX 1 の出土遺物は近世の遺物のみであることから、基本層 IV 層は近世の整地土と考える。遺構確認面は基本層 IV 層上面・基本層 V 層上面の 2 面で、出土遺物などから近世の遺構面と考えられる。遺構の確認状況からNo. 2 トレンチ周辺の遺構密度は高いと推測される。

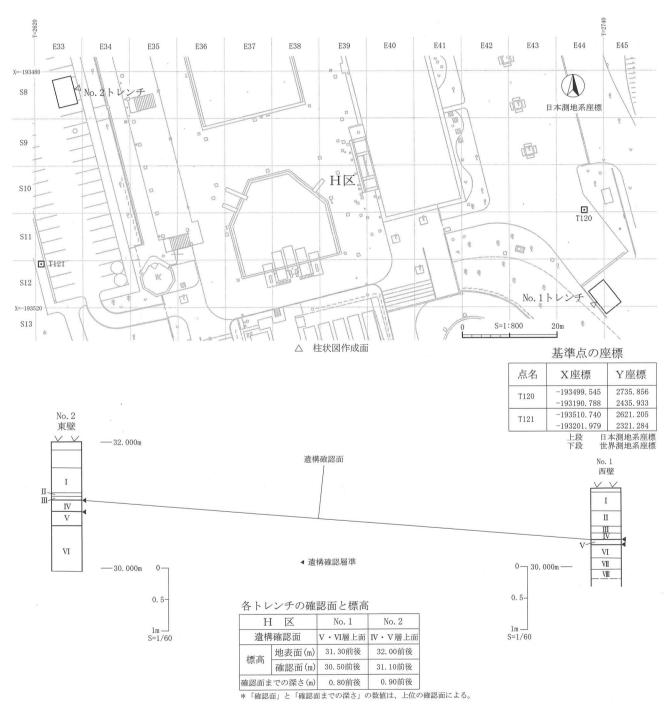
第44図 H区トレンチ配置図・基本層序柱状図

H区は西公園プール東側の遊歩道と、プール西側の駐車場に各 1 箇所ずつトレンチを設定した。トレンチ番号は東側からNo. 1、No. 2 と名称を付けた。なお対象区は予定路線内である。調査面積は各トレンチとも24 ㎡の計 48 ㎡である。基本層序はNo. 1 トレンチでは大別 8 層(I \sim \mathbb{W})、No. 2 トレンチでは大別 6 層(I \sim \mathbb{W})から成る。表土、盛土を除く、基本層の対応はなかった。
