吉 良 城 跡 Ⅱ

高知県吾川郡春野町教育委員会

1. 本書は、春野町教育委員会が国・県の補助を受けて昭和60年度に実施した吉良城跡発掘調査の概要報告である。
2. 調査は、春野町教育委員会が主体となり、高知県教育委員会の協力を得て実施した。なお、調査は、高知女子大学岡本健児教授、佐川高等学校定時制宅間一之教頭の御指導をうけ、高知県教育委員会文化振興課主事山本哲也、主事廣田佳久が担当した。
3. 報告書で使用した図面のうち、第1図は、国土地理院発行の国土基本図5千分の1（IV-1D 19）を複製使用し、方位は方眼北（G・N）とした。また、第2図は、『高知県春野町中世の城跡』から転用したものであり、方位、縮尺は記入されていなかったため、本書では、明記できなかった。
4. 本書の執筆は、Ⅱを山本哲也が、他を廣田佳久が担当した。なお、作成にあたっては、顧問の先生方の御指導を受け、近世陶磁器の整理については松田直則（高知県教育委員会文化振興課主事）氏の協力を得た。
5. 報告書で使用した遺構の略号は、SK（土壙）、SD（溝状遺構）、P（ピット）であり、出土遺物に付した番号は、実測図の番号と一致している。
6. 周辺の地形測量にあたっては、春野町産業経済課同和対策室の協力を得た。
7. 調査及び整理を通じ協力を得た多くの方々については記して感謝するものである。

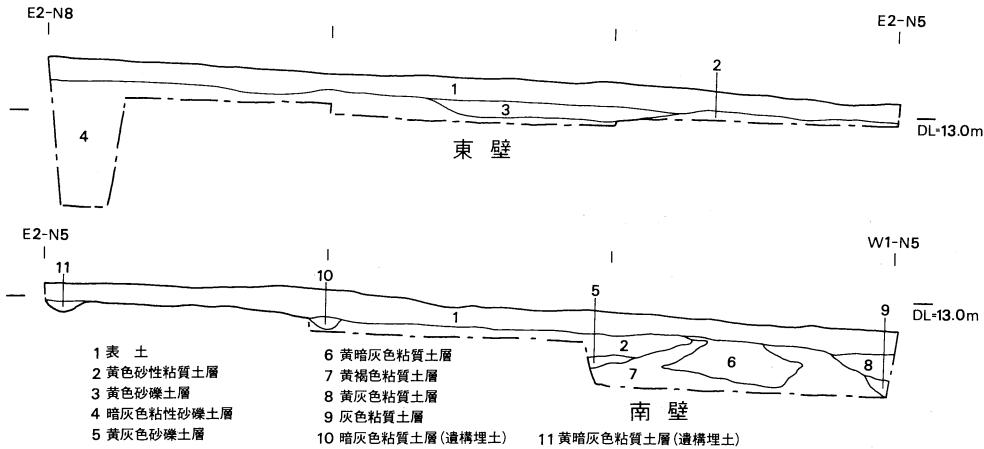
A TRENCH

A地区東端にL字状に設けた5グリット（3×15m）のトレンチであり、北壁、東壁、南壁に沿って0.8×3.0m、0.7×3.0m、0.6×6.0mのサブトレンチをそれぞれ付設した。トレンチ内で認められた層位は第1～9層であり、この内、遺構が検出されたのは第2層上面であった。第1層表土は南面に向って傾斜しており、北東端と南西端との比高差は約0.4mである。第2層はトレンチの中央部でのみ検出され、北側では第4層、西側では第7層がそれぞれ下層にはいりこんでいた。このことから、第2層は、2次堆積層と考えられる。

今回の調査で遺構が検出されたのは、Aトレンチ及びその拡張区においてのみである。確認した遺構はその範囲も狭く、広範囲に及ぶものではなかつた。遺構が検出されたのは第2層上面のみであり、同一レベルにある他の層からは全く検出できなかつた。また、第2層の分布が半円形を呈しており、何らかの手が加わったのではないかと考えられる。これは、第7層が第2層の下にはいりこんでいることからも首肯でき、第2層は、自然堆積層ではなく、人為的な2次堆積層、であろう。検出された遺構の時期は、第7層中から出土した伊万里系の碗(12)、関西系の碗(20、21)が18世紀後半から19世紀にかけてのものであることから、ほぼ同時期かそれ以降のものとすることができる。また、検出遺構の中で、重複関係から比較的古いものとみられるSD-1から出土した能茶山焼の皿(16)が18世紀後半から19世紀のものであることからも、検出された遺構はすべて、18世紀後半ないし19世紀以降のものであると考えられる。このことから遺構は、吉良氏とは直接関係するものではないと判断される。

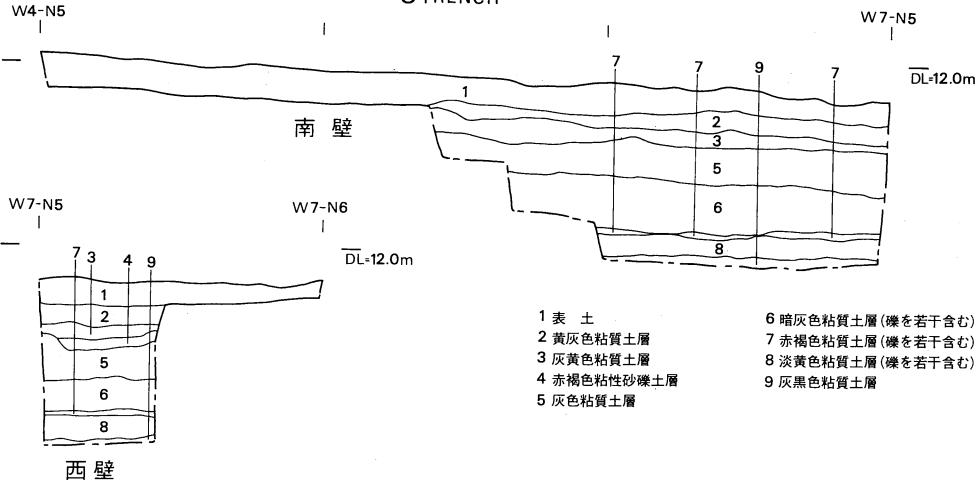
C TRENCH

A地区西側、Bトレンチの西隣りに設けた3グリット（3×9m）のトレンチである。トレンチの南壁に沿って1.2×4.8mのサブトレンチを付設し、地表下1.8mまで掘削して土層観察を行ったが、遺構は検出されなかった。トレンチ内で認められた層位は第1～9層であり、この内第4層の赤褐色粘性砂礫土層はトレンチ西壁で認められた土層であり、第7層赤褐色粘質土層は第6層の下層で部分的に認められた。

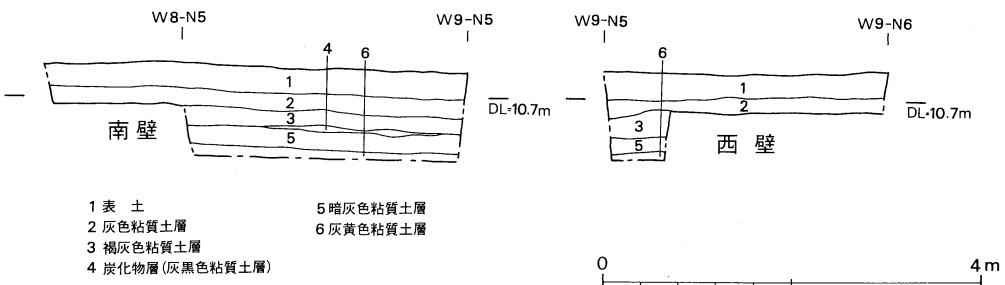
D TRENCH

B 地区東端に設けた1.5グリット（ $3 \times 4.5\text{m}$ ）のトレンチであり、南壁に沿って $0.7 \times 3.0\text{m}$ のサブトレンチを付設した。トレンチ内で認められた層位は第1～6層であり、この内、第4層は厚さ5cm前後で堆積していた炭化物層である。

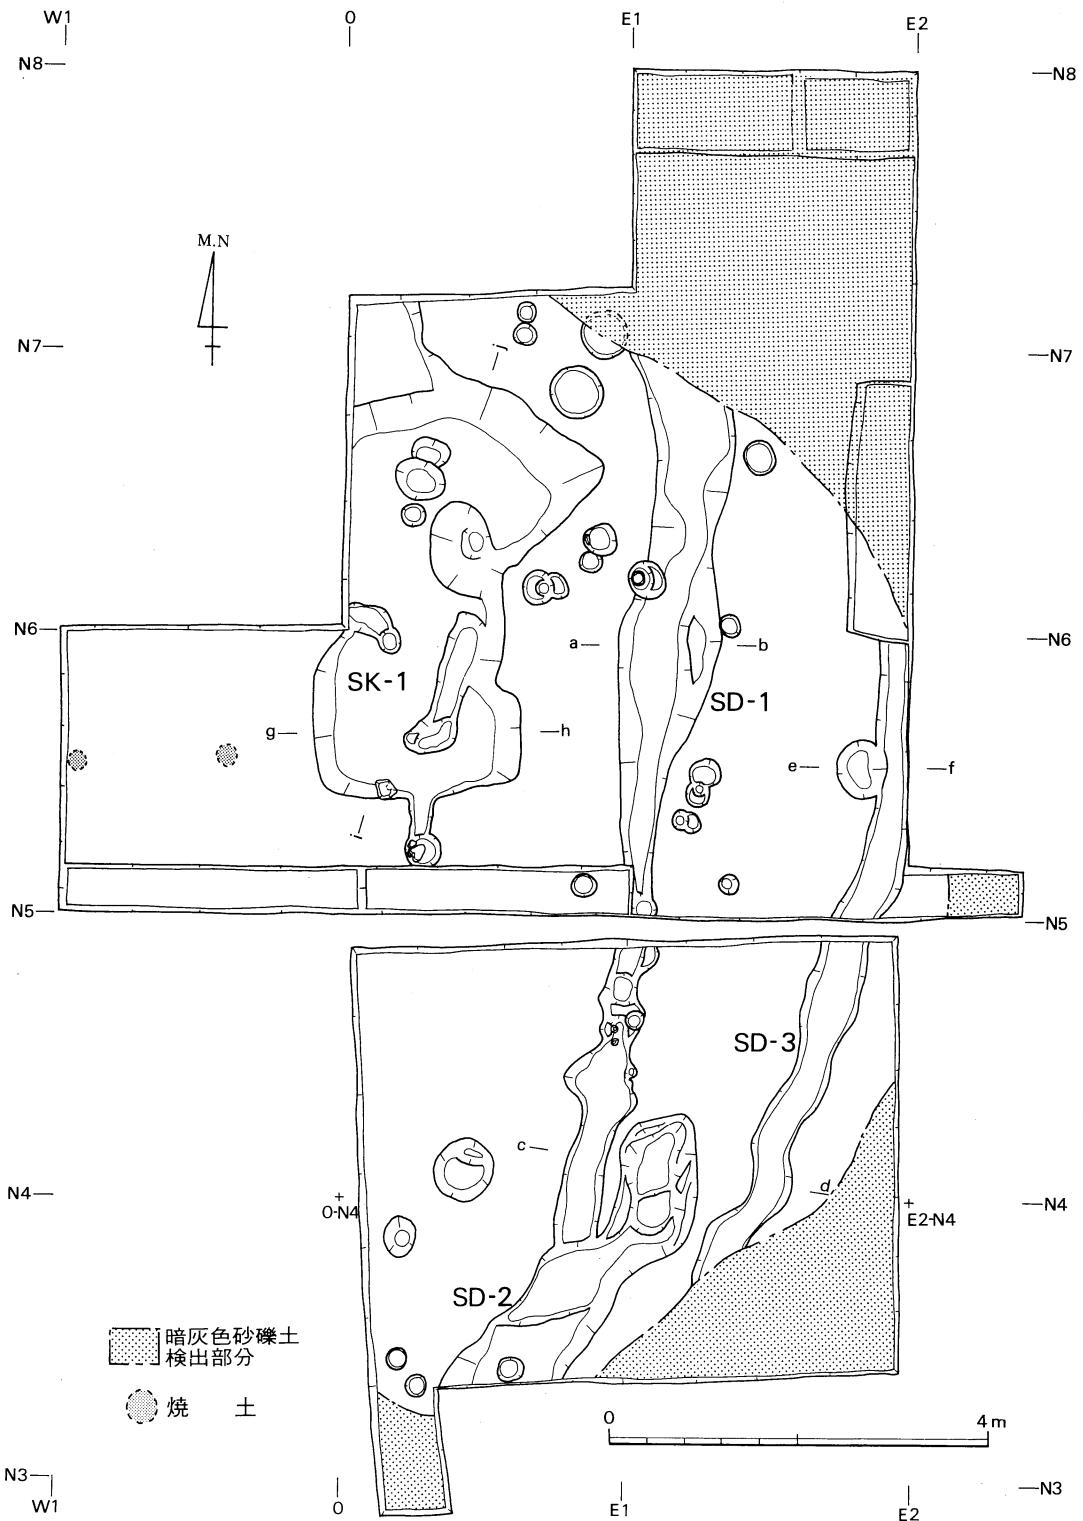
図9 遺構平面図

平面形は、不整形を呈し、長径5.20m、短径1.70m、深さ2~18cmを測る。長軸方向はN-4°-Eである。断面形は逆台形状をなし、壁は底面より比較的緩やかに上がる。底面は、西側へ傾斜し、北部では1段高い平場を有し、南端部では南に幅0.25mの細い溝が延びている。また、底面には短い溝状の掘り込みが2ヵ所、ピットが5個掘り込まれていた。ピットの内、東壁沿いで検出した長径1.00m、短径0.70m、深さ18mのピットは、断面形が擂鉢状をなす。埋土は、黃灰色粘質土單一層であり、南壁で一辺20cm大の石を1個検出した。遺物は、須恵器1点、土師質土器8点、染付1点、近世陶磁器（瀬戸・美濃系）2点が出土しているが、すべて細片であり、図示できたものはなかった。

溝は、南北に延びており、幅0.3~1.1m、深さ2~10cmを測り、残存長約9.0mである。断面形は舟底形を呈し、壁は底面より内湾気味に上がっている。基本面は、北端から南端へ比高差約42cmで傾斜している。また、底面には3個の小ピットが掘り込まれていた。埋土は、暗灰色粘質土單一層であった。遺物は少なく、土師質土器の細片6点と近世陶磁器（能茶山焼）が1点出土したのみであり、図示できたのは能茶山焼の皿（16）1点であった。

溝は、南北に延びており、幅0.8~1.2m、深さ4~30cmを測り、残存長約3.5mである。断面形はU字形を呈し、壁は底面より内湾して上がっている。基底面は南から順に4段の平場を有する。埋土は黄暗灰色粘質土單一層であった。遺物は少なく、土師質土器の細片が4点出土したのみであった。

溝は、南北に延びており、幅0.3~0.5m、深さ4~18cmを測り、残存長約7.0mである。断面形はU字形を呈し、壁は底面より内湾して上がっている。基底面は、北端から南端へ比高差約45cmで傾斜している。埋土は、黄暗灰色粘質土單一層であった。遺物は少なく、染付1点、青磁1点、近世陶磁器（産地不明）3点が出土したのみで、図示できたのは、産地不明の碗（18）1点であった。

30個のピットを検出した。これらの大半は、直径10~30cm、深さ10~30cmを測る柱穴とみられるピットであり、3個のピットより柱痕を確認した。これらはAトレンチ及びその拡張区の北部に集中しており、明確な建物址は復元できなかったが、1×1間程度の小規模な建物（小屋等）が存在していたのではないかと考えられる。埋土は、ほとんど暗灰色粘質土であった。遺物は、ほとんど出土せず、3個のピットより、土師質土器片、染付片、近世陶磁器片が数点出土したのみであり、図示できるものはなかった。

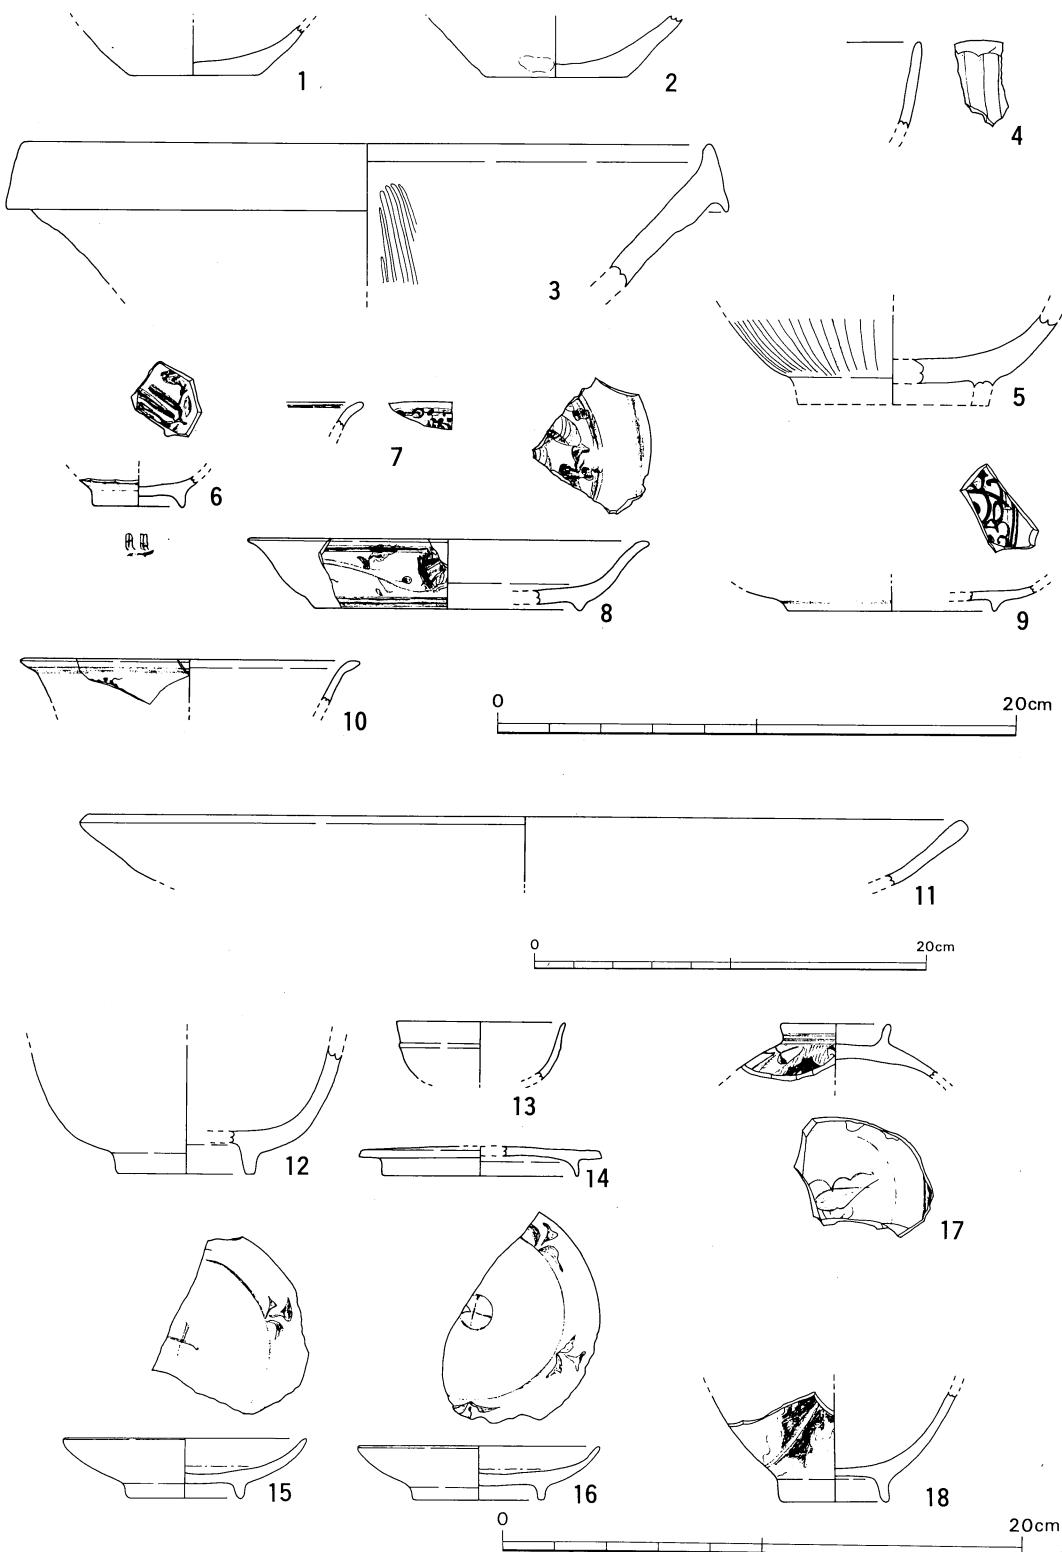
図11 遺物実測図 1

1、2ともほぼ同じ形態を呈する。口縁部は欠損し、体部は上外方へのび、底部は平らである。底径は、1が5.0cm、2が5.6cmである。1、2とも器面は著しく摩耗し、調整は不明である。胎土には赤色粒子を含み、焼成はやや不良である。色調は1、2とも内外両面がにぶい橙色を呈する。

口縁部の破片であり、口径は27.0cmである。体部は上外方へのび、口縁部でやや直立し、端部両端を拡張する。内面には6本単位の条線が残存する。内外面ともロクロナデ調整を施す。胎土

4、5とも細蓮弁文の碗である。4は、口縁部の破片であり、口縁部はやや内湾気味に上がり、端部を細く仕上げる。外面にはヘラ描の細蓮弁文が施され、内外面に貫入がある。胎土は精良で、焼成は良好である。内外面には青緑釉が施釉され、磁胎は灰白色を呈する。5は、底部の破片で、体部は内湾気味に上がり、底部は平らで、高台は削り出しによる。外面にはヘラ描の細蓮弁文が施され、内外面に貫入がある。外底は釉ハギを行っている。胎土は精良で、焼成は良好である。内外面には淡青緑釉が施釉され、磁胎は灰白色を呈する。

底部の破片である。底部はやや丸味があり、高台は削り出し高台である。見込、外面及び外底に文様が施される。畳付は釉ハギが行われる。胎土は精良で、焼成は良好である。内外面には透明釉が施釉され、磁胎は灰白色を呈する。

7は口縁部の細片であり、口縁部は外反し、端部は丸く仕上げられる。外面に界線と文様、内面に界線がそれぞれ施される。胎土は精良で、焼成は良好である。内外面には透明釉を施釉され、磁胎は灰白色を呈する。8は口縁部から底部まで残存するが、約半は欠損している。体部はやや内湾気味に上がり、口縁部で外反し、端部を細く仕上げる。底部はほぼ平らで、高台は削り出し高台である。見込に2重の界線と文様、口縁内面には1重の界線、外面には界線をはさんで牡丹唐草文をそれぞれ施す。畳付は釉ハギが行われている。胎土は精良で、焼成は良好である。内外面には透明釉が施釉され、磁胎は灰白色を呈する。9は底部の破片である。体部は、平らな底部より緩やかに上がっている。高台は削り出し高台である。見込には2重の界線にはさまれた文様、高台外面には1重の界線がそれぞれ施される。畳付は釉ハギが行われている。胎土は精良で、焼成は良好である。内外面には透明釉が施釉され、磁胎は灰白色を呈する。10は口縁部の細片である。上外方にのびる体部から口縁部は短く外反し、端部を細く仕上げる。口縁内面に2重の界線、外面に2重の界線と文様がそれぞれ施される。胎土は精良で、焼成は良好である。内外面には透明釉が施釉され、磁胎は灰白色を呈する。

近世の土師質の鍋で、口縁部の一部が残存する。口縁部は緩やかに上がり、端部を丸く仕上げ

る。内外面にはロクロナデ調整が施され、外面には煤が付着する。胎土には1～3mm大の砂粒が多く含まれる。焼成は良好で、内面はにぶい橙色、外面は褐灰色を呈する。

半磁器の碗であり、口縁部は欠損している。底部はほぼ平らで、体部は内湾して上がる。畳付は釉ハギが行われている。胎土は精良で、焼成は良好である。内外面とも淡青緑色を呈し、胎土は灰色を呈する。

磁器の小杯で、体部から口縁部にかけての破片である。体部は内湾気味に上がり、口縁部で上外方を向き、端部を細く仕上げる。口縁外面に1条の稜を造り出している。胎土は精良で、焼成は良好である。内外面には透明釉を施釉し、磁胎は白色を呈する。

磁器の蓋で、つまみは欠損している。天井部はほぼ水平にのび、内面にはかえりが貼付されている。天井部外面には透明釉を施釉する。胎土は精良で、焼成は良好である。内外面には透明釉を施釉し、磁胎は灰白色を呈する。

15、16ともほぼ同形態である。体部は平らな底部から緩やかに内湾して短く上がり、端部を細く仕上げる。見込と口縁部内面には界線と文様が施されている。また、見込は蛇ノ目状に釉ハギが行われている。畳付も釉ハギが行われている。15は16に比べ底径が小さい。胎土は精良で、焼成は良好である。内外面とも透明釉が施釉され、磁胎は灰白色を呈する。

天井部はほぼ平らで、つまみが削り出される。口縁部は緩やかにカーブして下る。口縁部外面と天井部内面に文様が施される。つまみ端部は釉ハギが行われる。胎土は精良で、焼成は良好である。内外面には透明釉が施釉され、磁胎は灰白色を呈する。

口縁部の小破片である。体部は上外方へ上がり、口縁部でほぼ水平にのび、端部は面をなす。体部内面から外面にかけて鉄釉が施釉される。胎土は精良で、焼成は良好である。施釉された部分は暗褐色、他はにぶい黄橙色を呈する。

以上、今次の調査では吉良氏に直接関連する遺構及び生活面は確認できなかったが、出土遺物の中には、土師質土器（1、2）、青磁（4、5）、染付（6～10）のように、16世紀に比定できる遺物も比較的多く含まれており、周辺部には吉良氏に関連する遺構が残存している可能性もある。このことから今後も年次をおった調査が必要であろう。

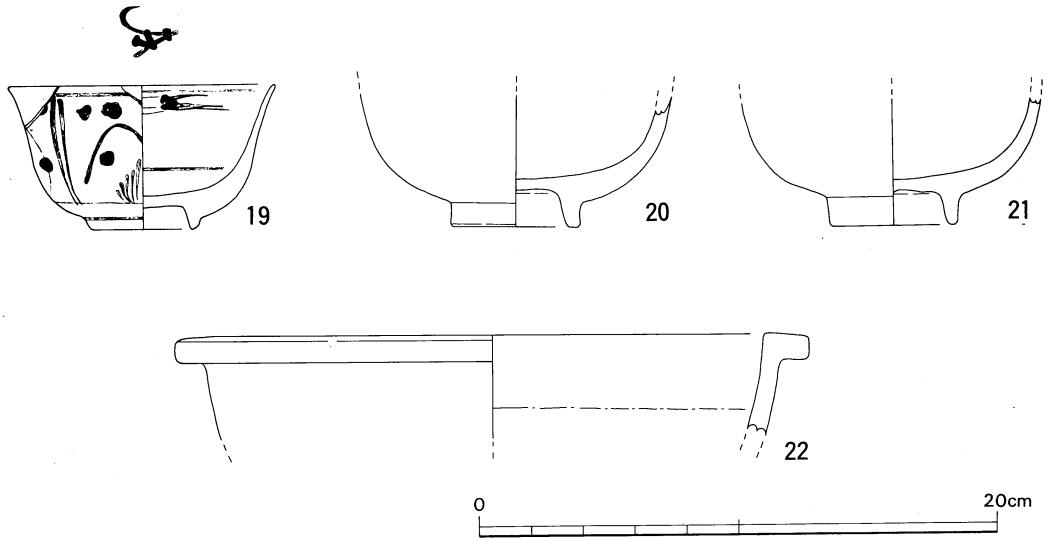
図12 遺物実測図 2

碗 (図11-18、図12-19～21)

18、19は磁器で、20、21は陶器であり、後者は、一般に関西系と言われるものである。18は、口縁部が欠損する。体部は平らな底部よりやや内湾して上がる。高台は削り出し高台である。口

縁外面には文様が施される。畳付は釉ハギが行われている。胎土は精良で、焼成は良好である。内外面には透明釉が施釉され、磁胎は灰色を呈する。19は、口縁部から底部にかけての破片である。体部は上外方へのび、口縁部でやや外反し、端部を細く仕上げる。底部は平らで、高台は削り出しによる。畳付は釉ハギが行われている。口縁外面に草花文、口縁内面、見込にも文様がそれぞれ施される。胎土は精良で、焼成は良好である。外面には透明釉を施釉し、磁胎は白色を呈する。20は、体部から底部にかけての破片で、体部は平らな底部から内湾して上がっている。高台は削り出しによる。見込には目跡が残る。畳付は釉ハギが行われている。胎土は精良で、焼成は良好である。外面には黄緑色釉を施釉し、胎土は浅黄色を呈する。21も体部から底部にかけての破片で、体部は平らな底部から内湾して上がっている。高台は削り出しによる。見込には目跡が残る。畳付は釉ハギが行われている。胎土は精良で、焼成は良好である。外面には黄緑色釉が施釉され、胎土は黄白色を呈する。

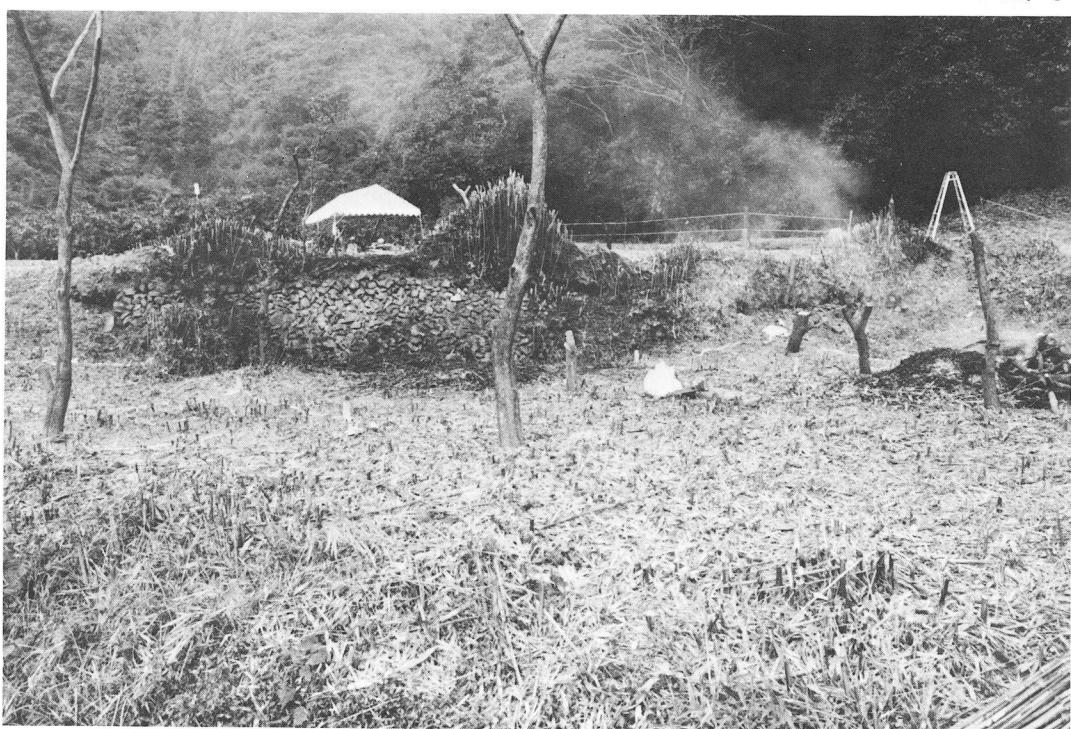
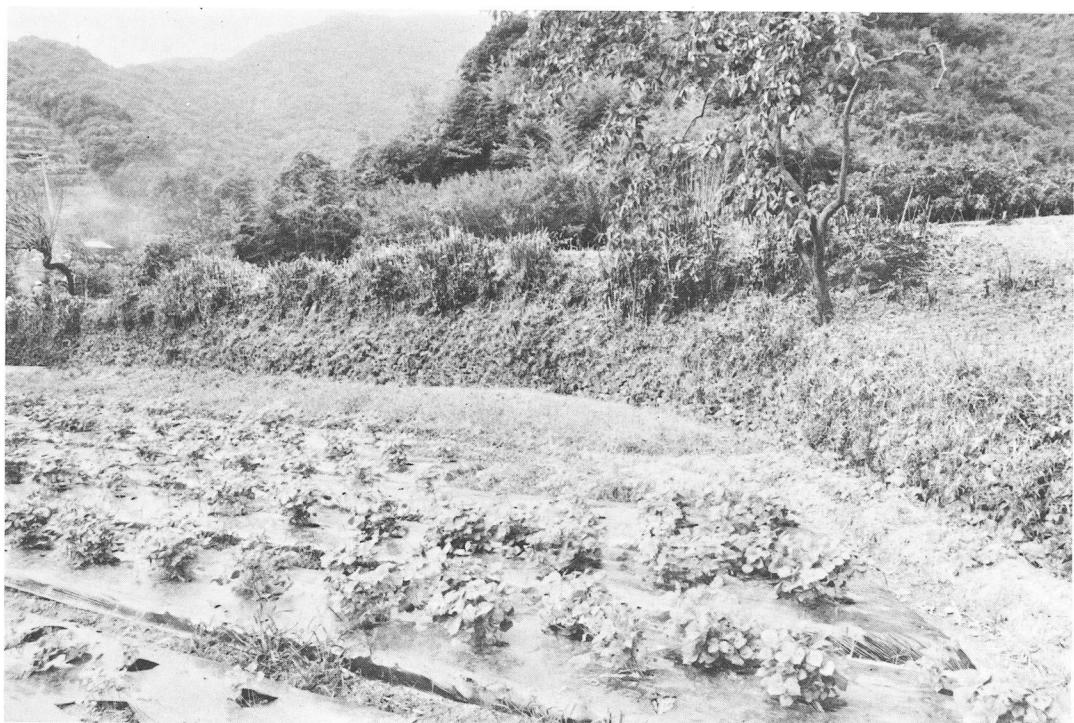
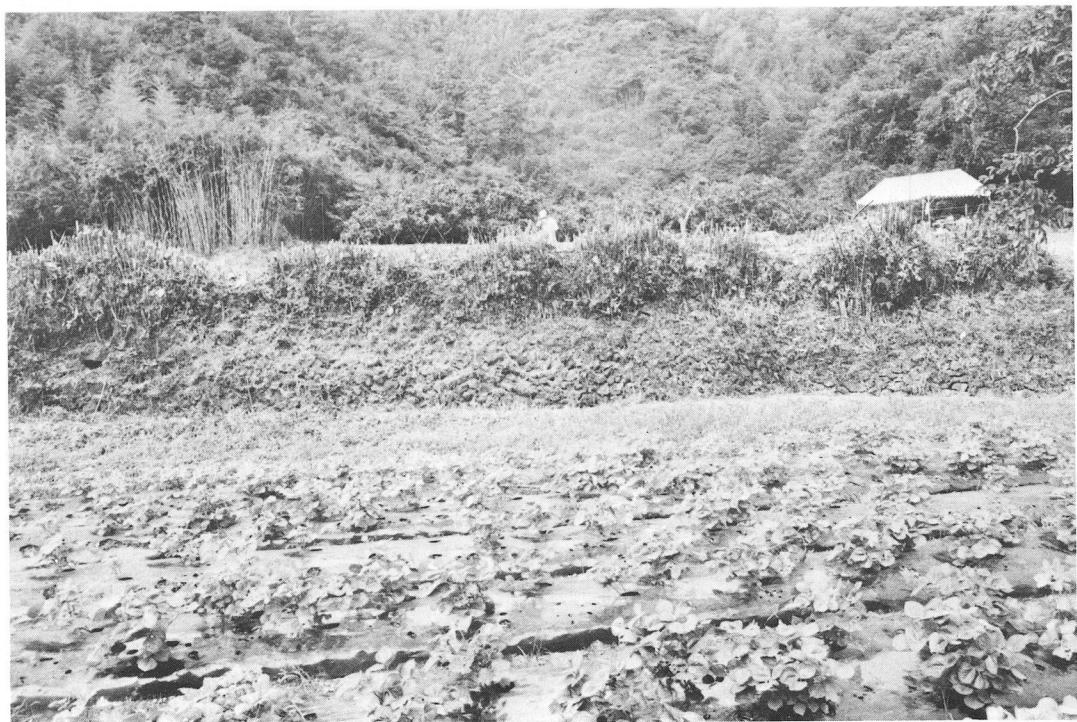
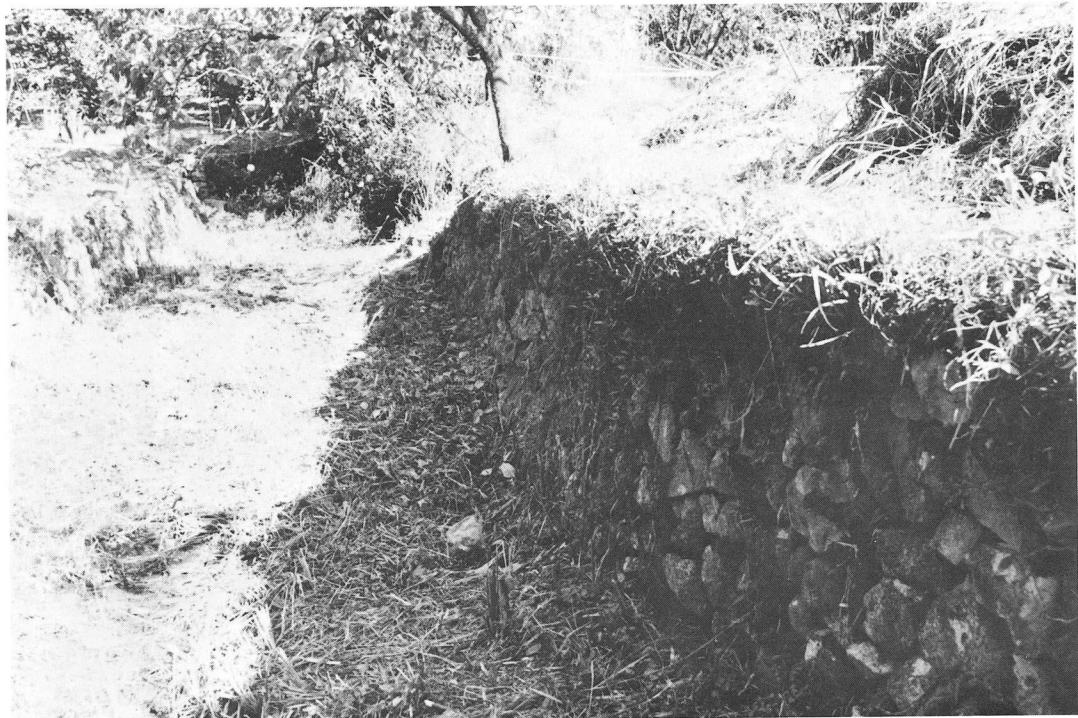
調査区内残存石垣（南より）

石垣については、段状地形の境として利用されているが、「土居ノ谷」の南側及び南西側において、特に顕著な石垣がみられる。この石垣は、砂岩の割石を野づら積みしたものである。割石は、拳大から人頭大の大きさである。石垣は、何回か積み直された痕跡をもつが、「土居ノ谷」の南西側では、当初からの石垣であると考えられる部分が遺存している。また、南側の石垣においては、排水施設であるとみられる石組みが、石垣のなかに組みこまれている。

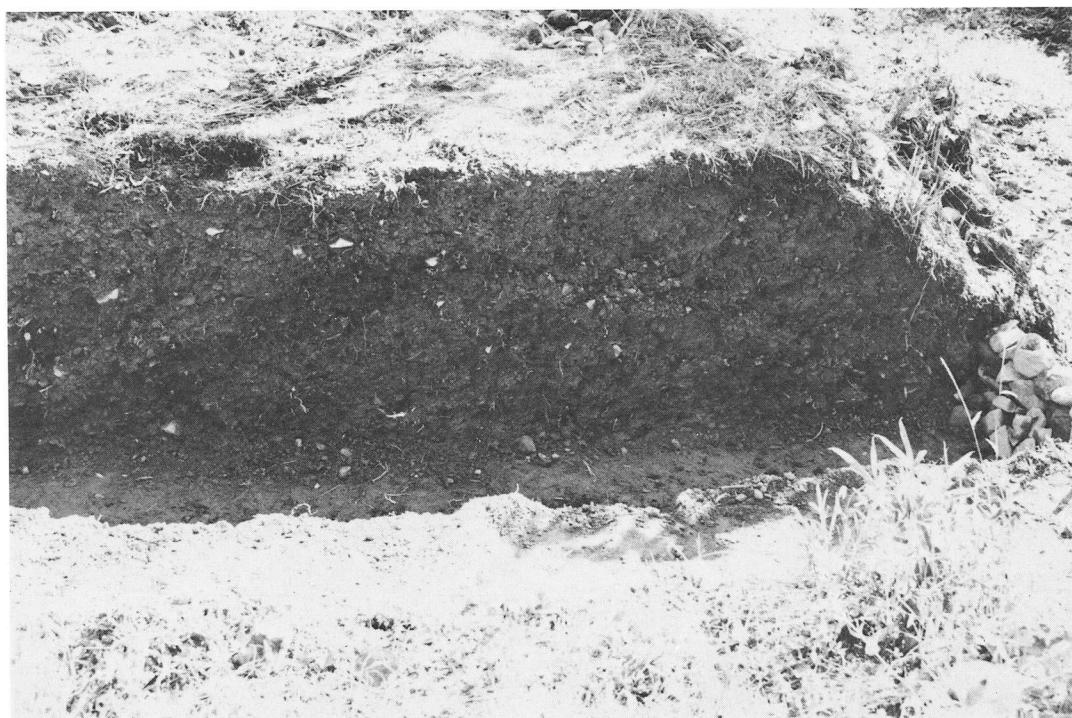
H トレンチセクション

B地区北西端部で鍵状に設けた約4グリット（3×12m）のトレンチであり、東壁に沿って、0.5×3.0m、南壁に沿って1.0×6.0mのサブトレンチを付設した。この部分は、丁度西側の石垣が崩れており、たち割り調査を行うことができた。トレンチ内で認めた層位は第1～12層である。この内第5層灰色砂礫土層は、堆積状態からして2次堆積とみられ、この層にのっている第4層灰黄色粘質土層、第6層灰褐色粘質土層、第7層暗灰色粘質土層も2次堆積層であると考えられる。また、第8～12層もその堆積状態からして、2次堆積層とみられる。

各所に残存する石垣については、H・Lトレンチの2ヵ所でたち割り調査を行った。Hトレンチでは、石垣が崩れていたため、裏込等石垣に関するものは検出されなかった。土層の断面観察では多数の2次堆積層を確認したのみであり、石垣の構築の時期については明確にできなかつたが、表土と類似する灰色を呈する堆積層が2次堆積層にみられたことから、比較的新しい時期に手が加わったものではなかろうか。Lトレンチでは、第8層中より出土した瀬戸・美濃系の小杯(13)と産地不明の碗(19)が19世紀のものであることから、石垣を築いたのは少なくとも19世紀以降とすることができる。A地区とB地区との境をなす石垣は、たち割り調査を実施できなかつたが、Cトレンチで石垣との距離が約0.7mの所まで調査することができた。トレンチの西壁の断面観察からは、裏込等石垣に関するものは確認できず、石垣の構築に際して大きな手が加わったものとは考えられなかつた。また、石垣は、調査区の境をなす石垣との間に長さ約3.0mの暗渠が設けられている。この暗渠は、A地区とB地区の境をなす石垣と一連のものとみられることや、Lトレンチの調査結果を考えると調査区南側の境をなす石垣も比較的新しい時期のものと推察される。

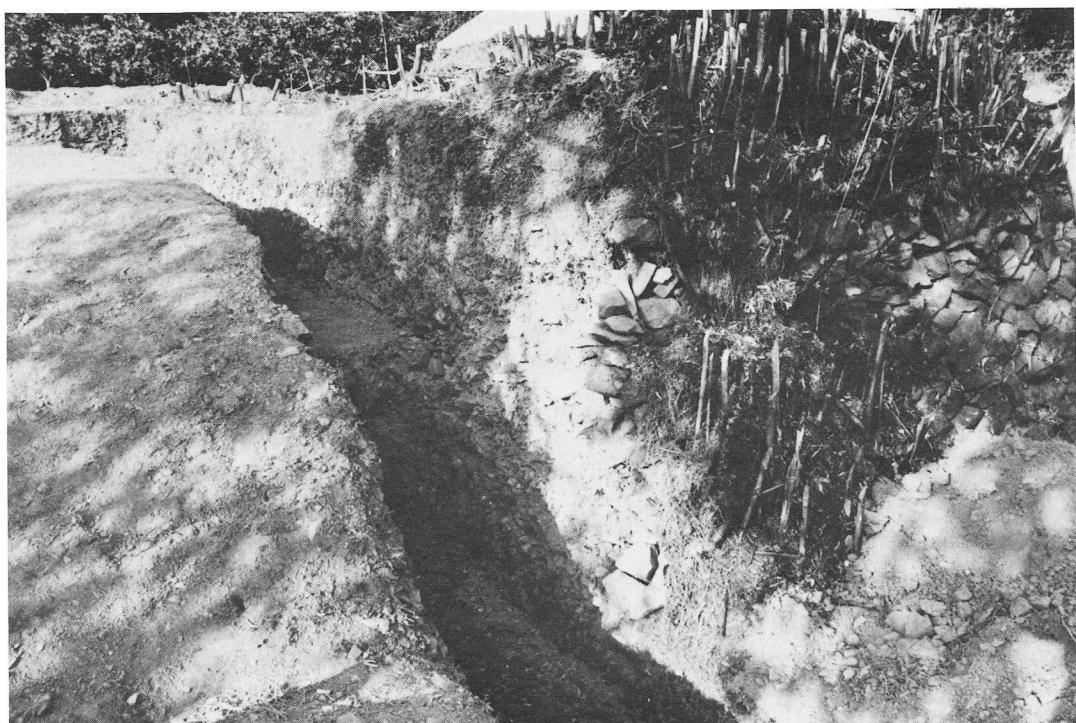
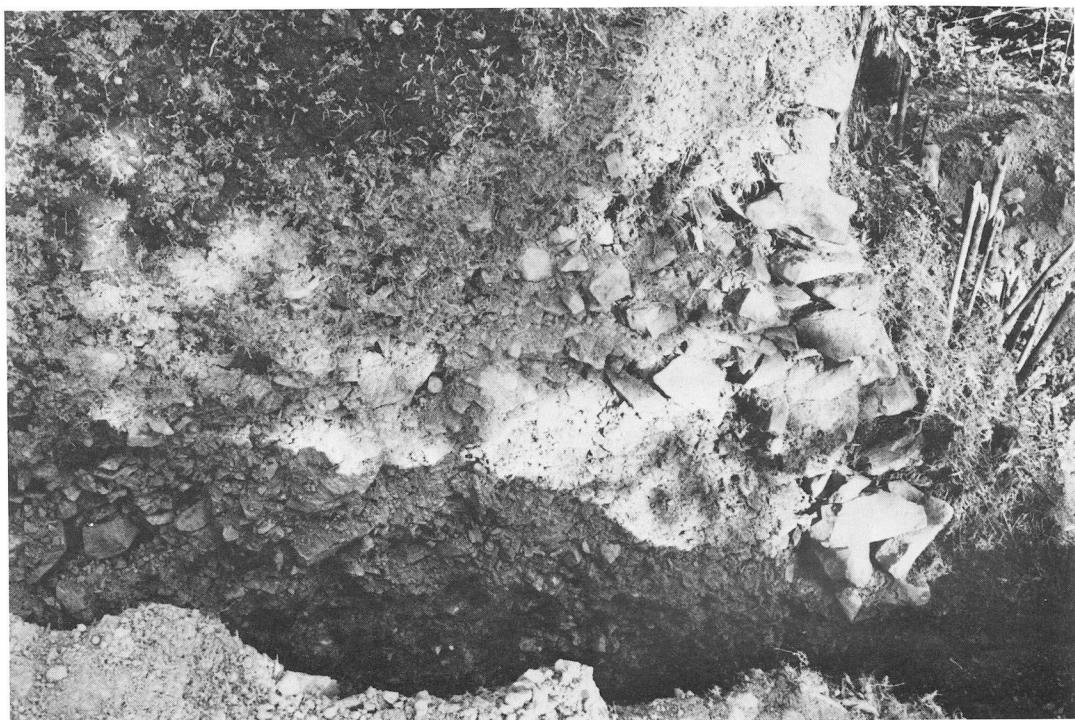
L トレンチセクション

Kトレンチの東側、A地区南端部に設けた約3グリット（3×9m）のトレンチであり、東壁に沿って0.9×9.0mのサブトレンチを付設した。この部分は、丁度南側の石垣が壊されており、たち割りの調査を行うことができた。トレンチ内で認められた層位は第1～14層であり、各所で2次堆積とみられる灰色ないしは黄色の砂礫土層を検出した。石垣を構成している石は大半が10～15cm大の小さなもので、石垣最下部の根石とみられる石でも20cm大のものであり、裏込も石垣の石が比較的小さなものであるため小規模であった。また、石垣の裏側からは、新たな石垣は確認できなかった。
