仙 台 城 跡 2

—平成14年度 調査報告書—

仙台市教育委員会

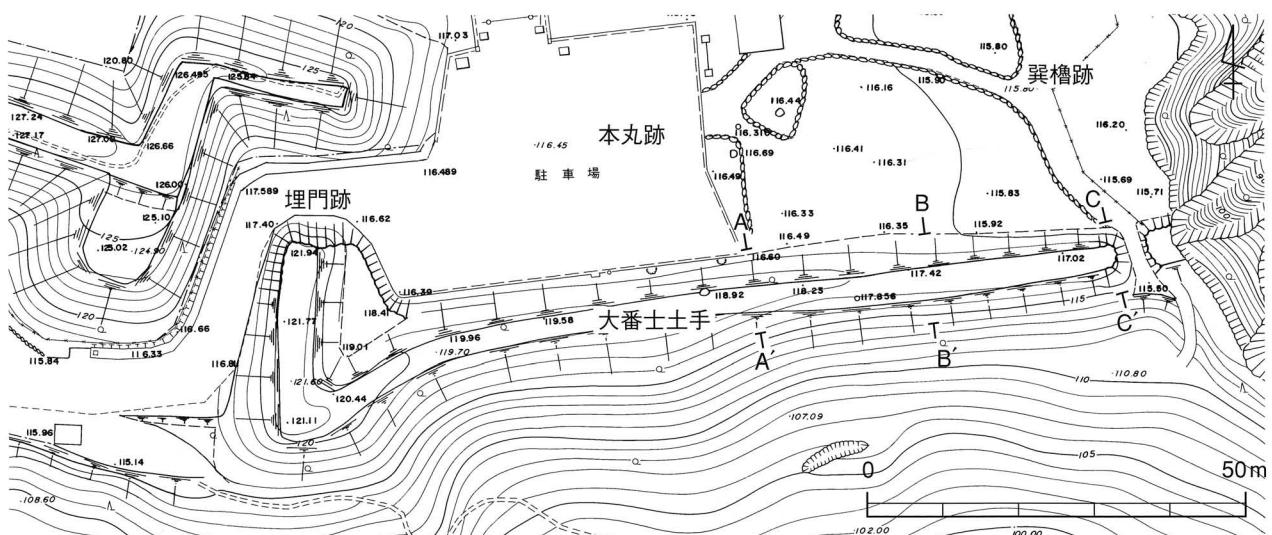
第11図 調査区・断面位置図(1/1,000)

のような断面形を呈し、本丸平場の平均標高と土壘上面との標高差は1.1~1.4mである。土壘の幅は本丸の現地表面を基準とすると5.7~7.5mであるが、土壘外側の立ち上がり部分からは約15mを測る。また、土壘東端部には南北に幅2mほど雨水管工事により掘削された部分があり、この部分を利用して土層観察を行った。土層観察から盛土した痕跡は確認できず、青葉山の支尾根を削り残した「削り出し土壘」であることが判明した。また、堀跡や柵列跡にかかわる柱穴の可能性のあるピット状の落ち込みが確認された。遺物は、瓦片55点が調査区から表採された。

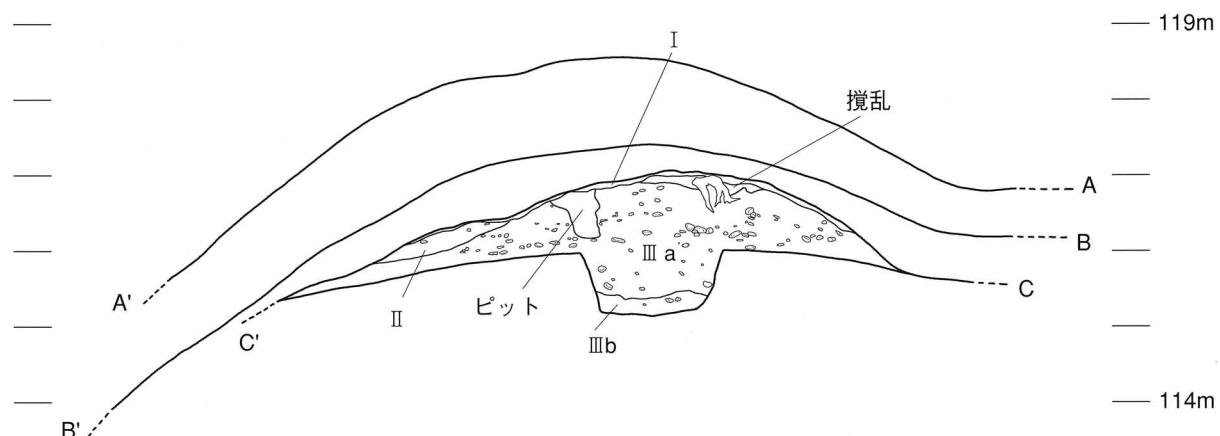
第12図 大番士土手断面(1/100)・土層註記表

遺構	層位	土色		土質	土性		備考
		土色No.	土色		粘性	しまり	
大番士土手土層断面図	I	10YR2/2	黒褐色	砂質シルト	なし	なし	表土。植物根、腐葉土を大量に含む。
	II	10YR4/3	にぶい黄褐色	粘土質シルト	やや有り	やや有り	崩落土。拳大の円礫を含む、黒褐色土をブロック状に含む。
	IIIa	10YR5/6	黄褐色	砂質シルト	やや有り	有り	地山(礫層・青葉山層)。径5~20cmほどの風化した円礫を大量に含む。粗砂をブロック状に含む。
	IIIb	10YR5/6	黄褐色	粘土質砂	やや有り	有り	地山(礫層・青葉山層)。径5~20cmほどの風化した円礫を大量に含む。
ピット		10YR4/6	褐色	粘土質シルト	なし	なし	径5cmほどの円礫を含む。

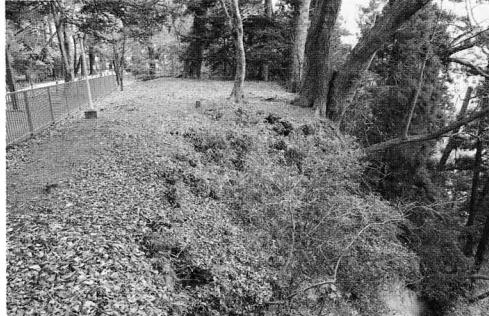
第14図 御守殿跡全景（南から）

仙台城本丸南半部東側に位置する御守殿跡推定地付近は、本丸の平場部分が東側の崖地にむかい岬状に突きだした地形をしており、崖地部分に石垣が確認された。検出された石垣の規模は南北幅4.7m、高さ2.6mほどであり、石材数は約30石である。急峻な崖地際にあるため詳細な石材調査は不可能であったが、自然石をそのまま用いた野面積みである。御守殿は「肯山公造制城郭木写之略図」（17世紀後半～18世紀）にのみ描かれており、本丸奥の建物群の東側に位置する建物である。

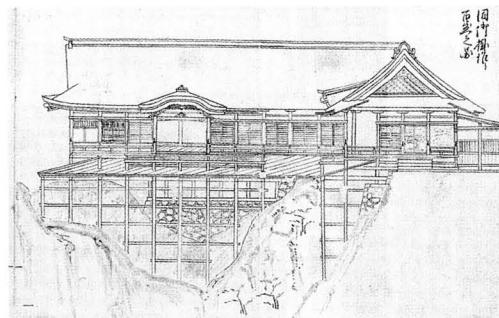
第18図 仙台城及び江戸上屋敷主要建物姿絵図
同（御本丸）御掛作り百歩一之図
(江戸時代) 仙台市博物館蔵 (千田家資料)

仙台城本丸北東部に位置する懸造は、崖際に突き出て造られた建築物であり、「仙台城及び江戸上屋敷主要建物姿絵図」（仙台市博物館蔵）に立面図が描かれている。寛文4年（1664）の「仙台城下絵図」にも描かれており、仙台城創建期から存在し、修復を繰り返しながら明治初めまで存在していたと考えられている。

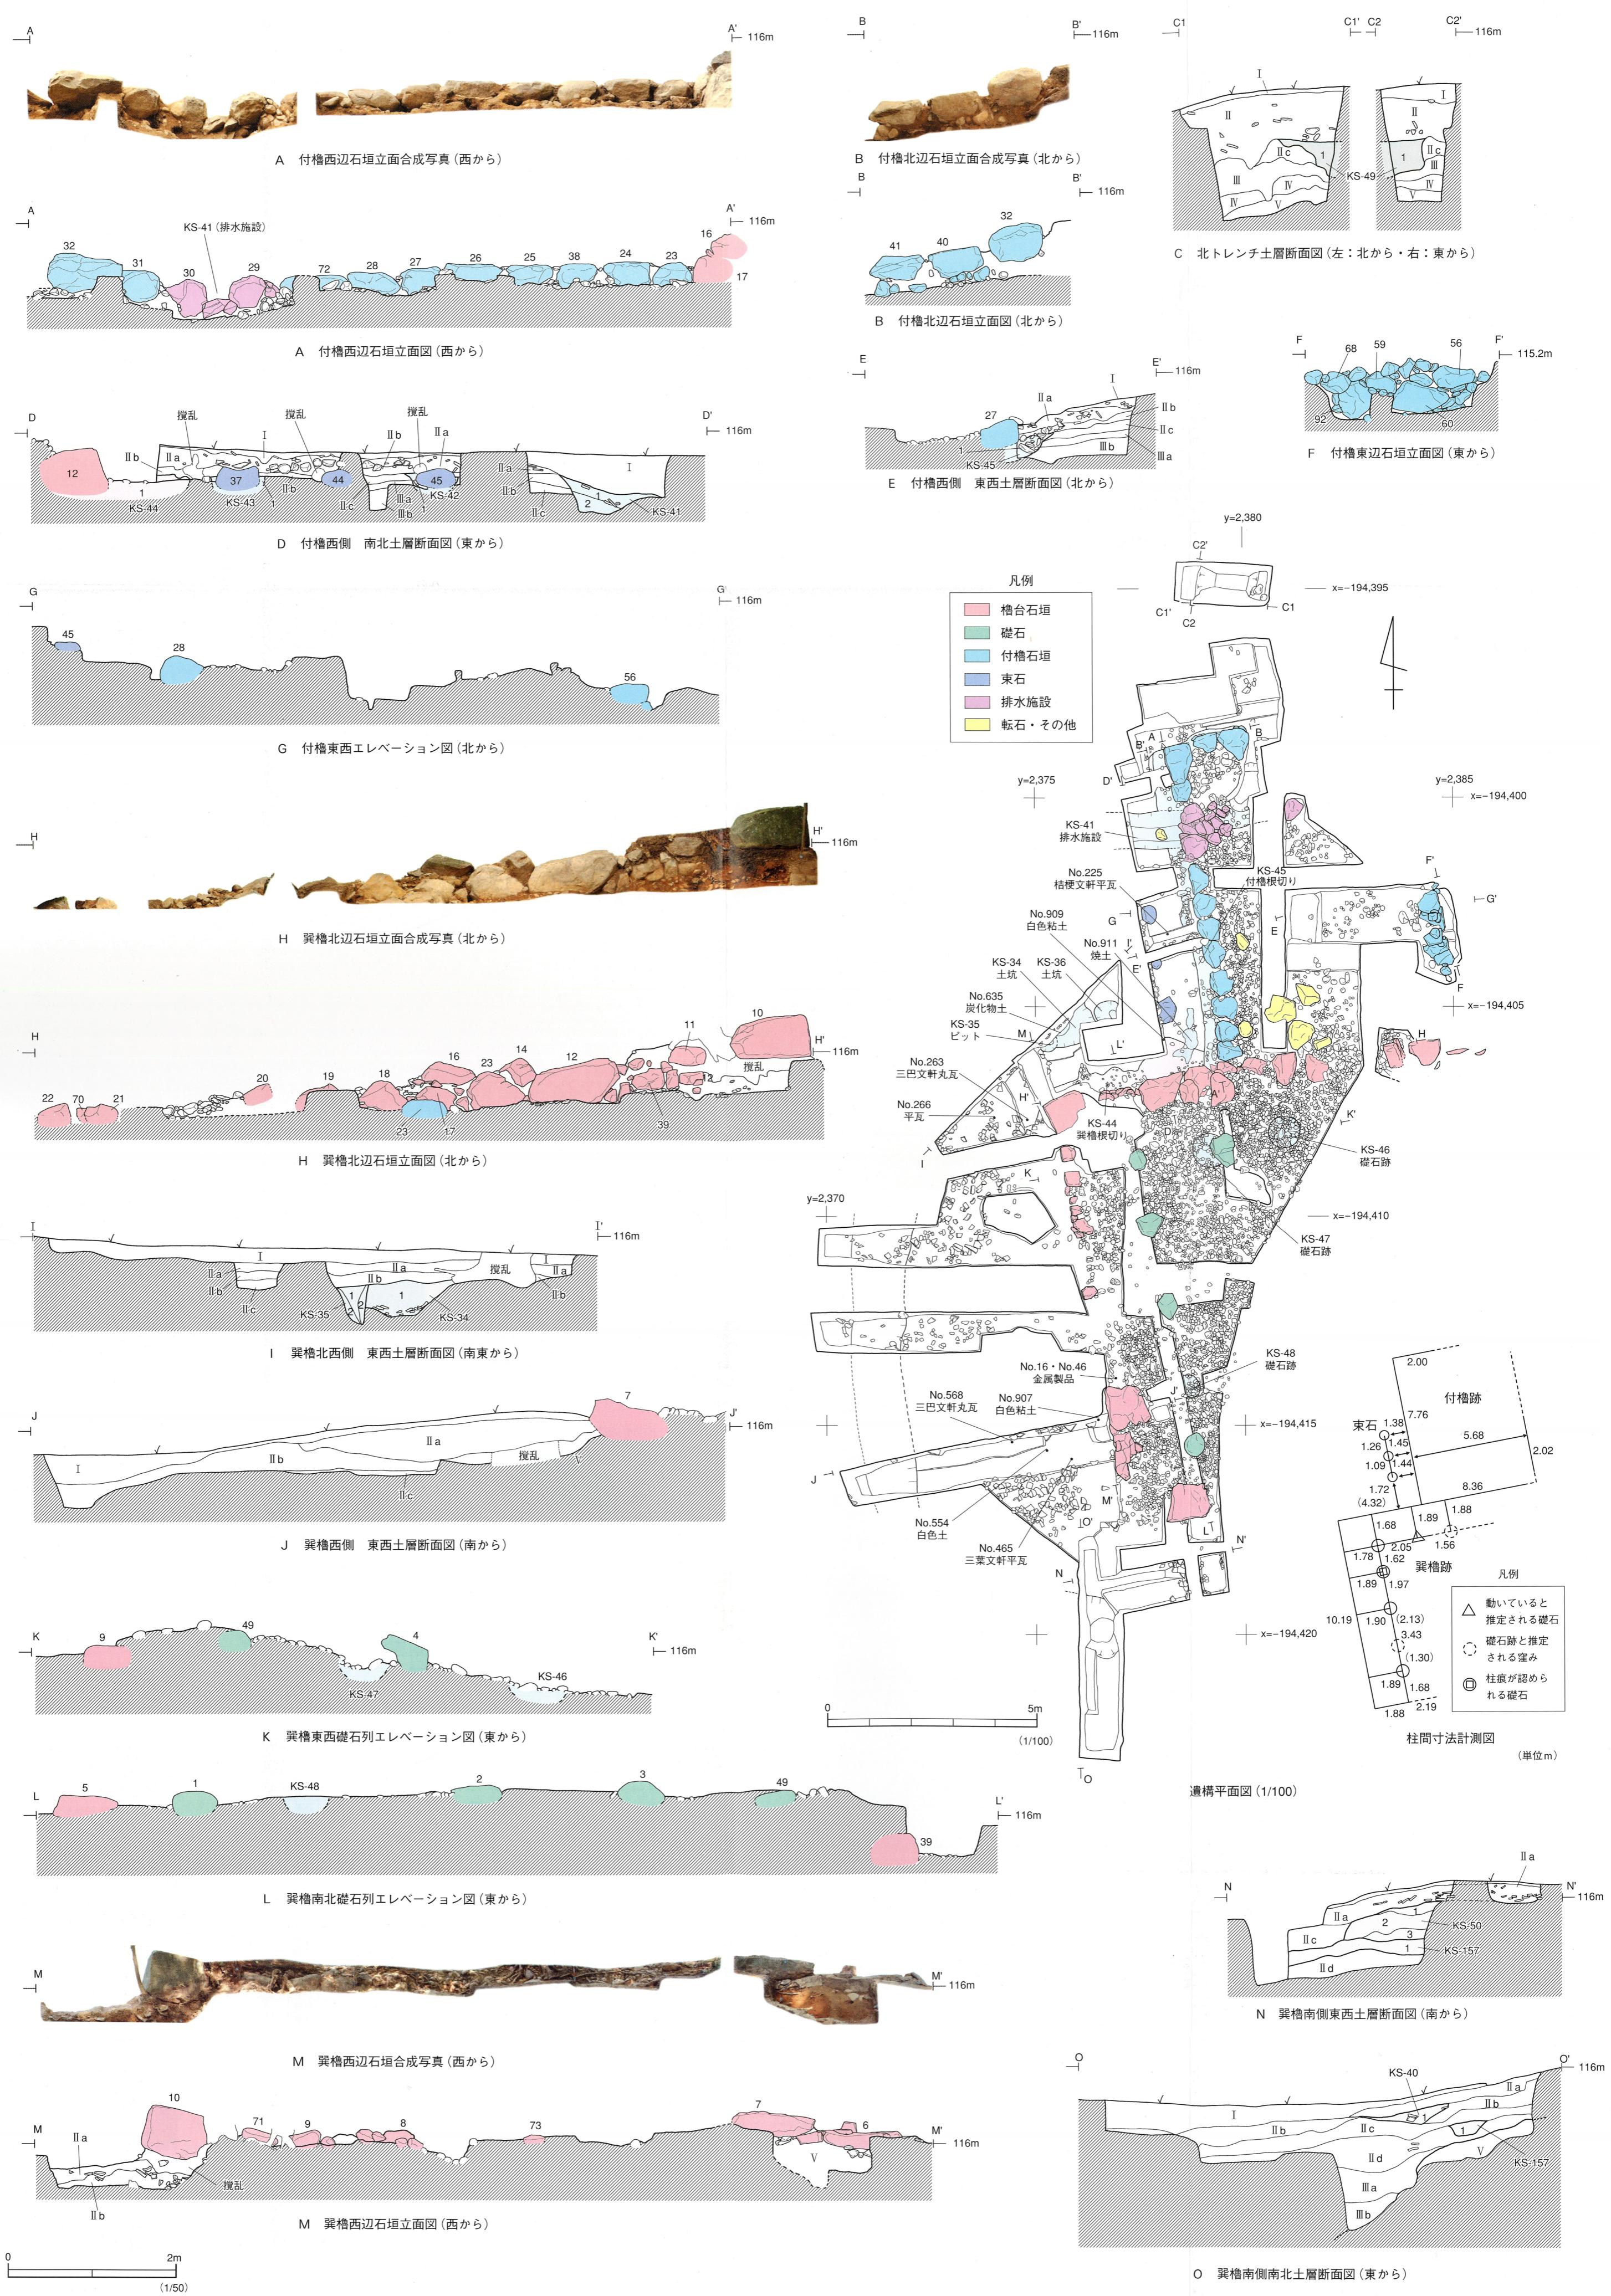
第24図 翼櫓跡 遺構平面図(1/100)・断面図(1/50)・立面図(1/50)・エレベーション図(1/50)

【櫓台石垣・玉石層】 調査区中央表土直下で「コ」状に並ぶ石材21石を検出した。石材の多くは欠失しているが、検出された石列ラインは北辺8.4m分、西辺10.2m、南辺2.2m分で、各面が外方に向けて平坦な面をなしている。石列に囲まれた部分の内側には径5~10cmほどの円礫が40cmほどの厚さでほぼ全体に充填されている。このことから石列は石垣と見られ、これら石垣とその内側の玉石が充填された部分を櫓台として確認した。櫓台西辺は真北から西へ10°ほど傾いており、北辺および南辺は西辺ラインに直交している。巽櫓台の東側は広瀬川の段丘崖になっており、巽櫓台南東部分の遺構は崩落により失われている。

大きく東に傾斜している。石積み段数は2段程度であり、間詰石の使用されている部分もある。北辺石垣の基部は根切り〔根切りKS-44〕が整地層（Ⅱc層）上面で4m分検出された。幅は30～90cmほどで、掘り方内部には径5cm程の玉石が充填されている。

西辺石垣は、北西角石を含め7石10.2m分が検出された。北側の2石は（石材No.6・7）は上面の平らな石材であり、幅が100cm以上ある大型の石材である。加工痕はなく、内1石（石材No.6）は上部が大きく剥離している。地山と見られるローム土上に据えられており、根切りは明確に確認できなかった。この2石以外は径30～50cmほどの石材であり、上部に加工痕が見られる石材が1石（石材No.73）ある。

南辺石垣は、2.2m分1石が検出された。この1石（石材No.5）は上面の平らな石材であり、幅が94cmほどある大型の石材であるが、石材の東側側面は割れたような痕跡がある。南西の角石は欠失している。

西辺石垣は角石を含め12石（石材No.23～32・38・72）検出された。1段積みで、欠落している部分がなく上面もほぼ平坦にそろっている。石材はほぼ横長に据えられており、間詰石は使用されていない。北西角石（石材No.32）の北・西面の小面にはゲンノウによる加工痕が見られた。北側に排水施設〔KS-41〕とみられる石敷き遺構が検出され、この部分のみ側面の石材（石材No.29・30）が縦置きに置かれており、石材間が30cm程離れている。

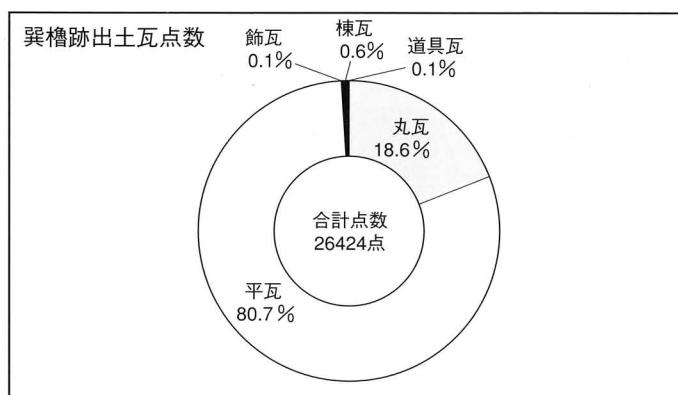
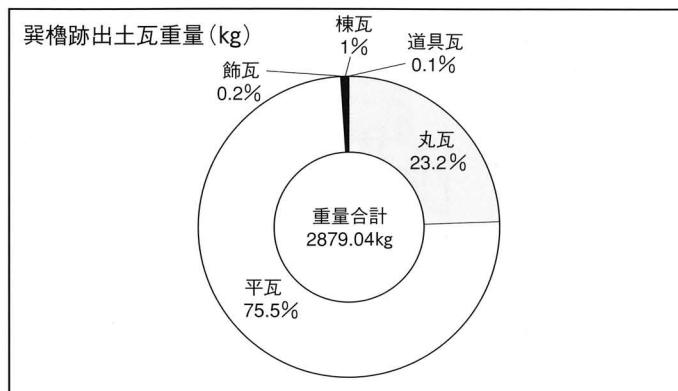
第27図 翼櫓跡出土瓦 種別出土点数・重量

最も大量に出土した瓦は、破片数で約26,000点、総重量で2,800kgを超している。破片による計数・計量であり、軒瓦などの一部を丸瓦や平瓦として認識していることは否めないが、屋根を葺く瓦の実態を検討するデータとして計測した。遺物の取り上げはトレンチによるもので、出土状況は必ずしも廃棄状況や瓦の組成を復元するものではない。

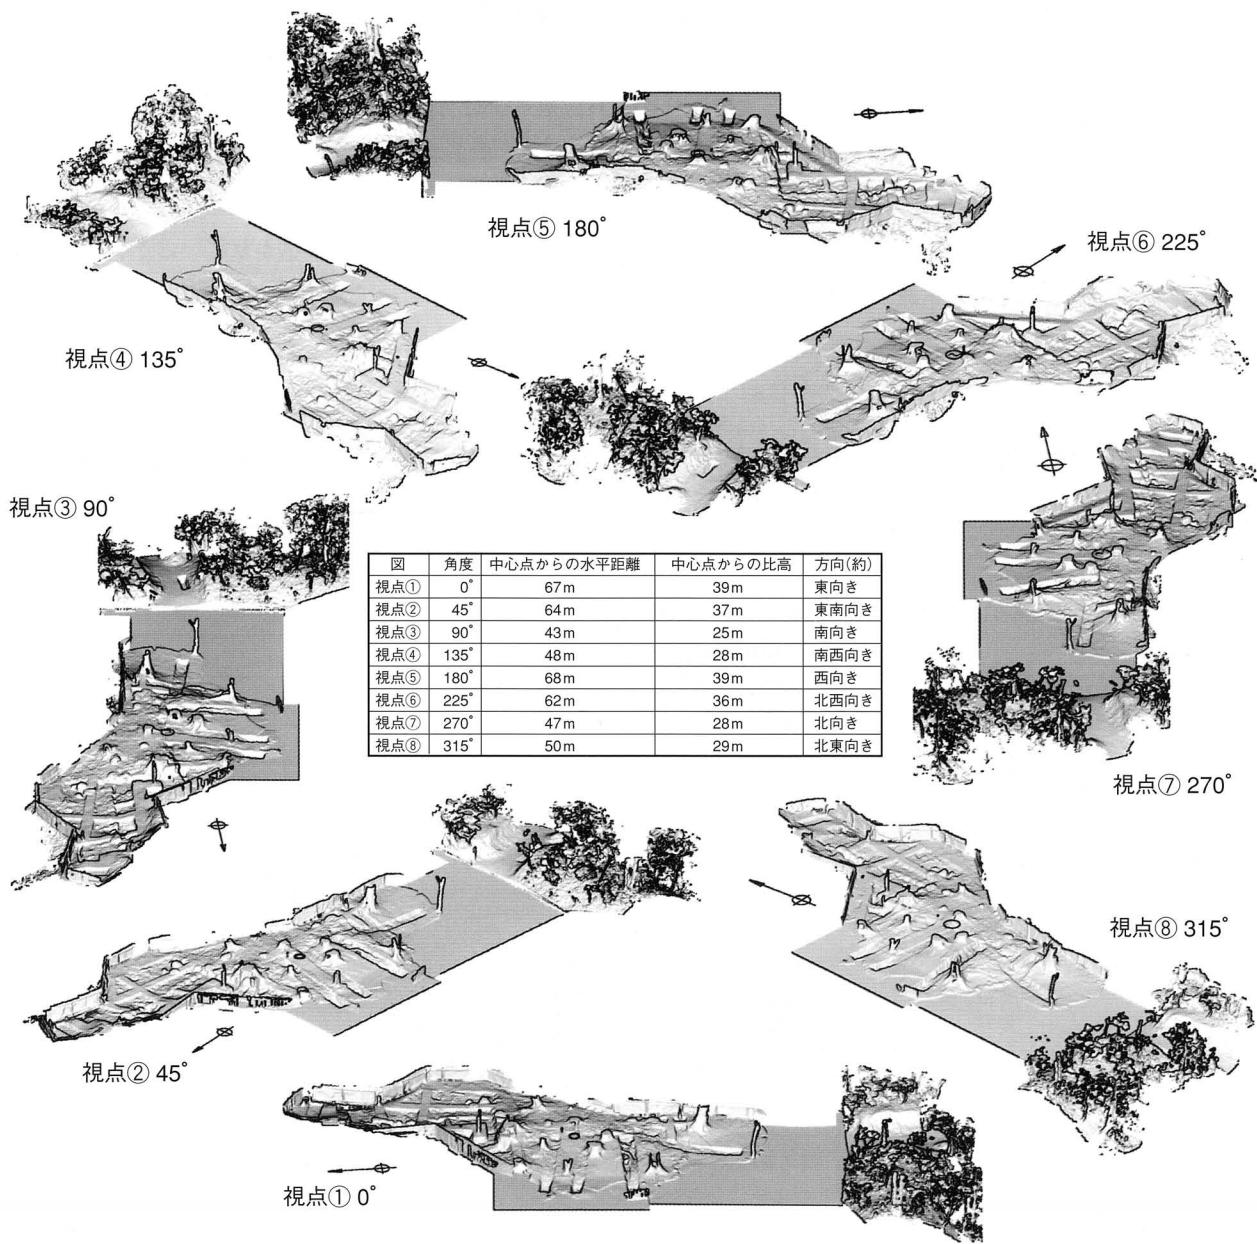
第33図 翼櫓跡鳥瞰図・エレベーション図・作業状況

3次元レーザ計測とは、複雑な地形・構造物などの形状及び寸法を、短时间内に数百万点の精密な3次元座標点群データとして取得することである。点群データを取得するにあたり、計測器の取得範囲より大きい場所及び起伏が激しい個所については計測するポイントを決め、複数に分けて計測を行う。また取得された点群データは任意の座標系であるため、予め取得する個所に基準点を配置し、トータルステーション等で測量し既知点を作成する必要がある。

現地で複数に分けて取得されたデータはパソコンを用いて合成し、全体データを作成する。合成は既知点データと座標で標定し、指定された座標系に変換しながら行う必要がある。作成されたデータの特徴として、3次元データからの鳥瞰図・断面図が簡易的に作成する事が可能である。しかし点群のデータ量が多い為、表示・計算処理に時間が掛かるなどの問題点がある。

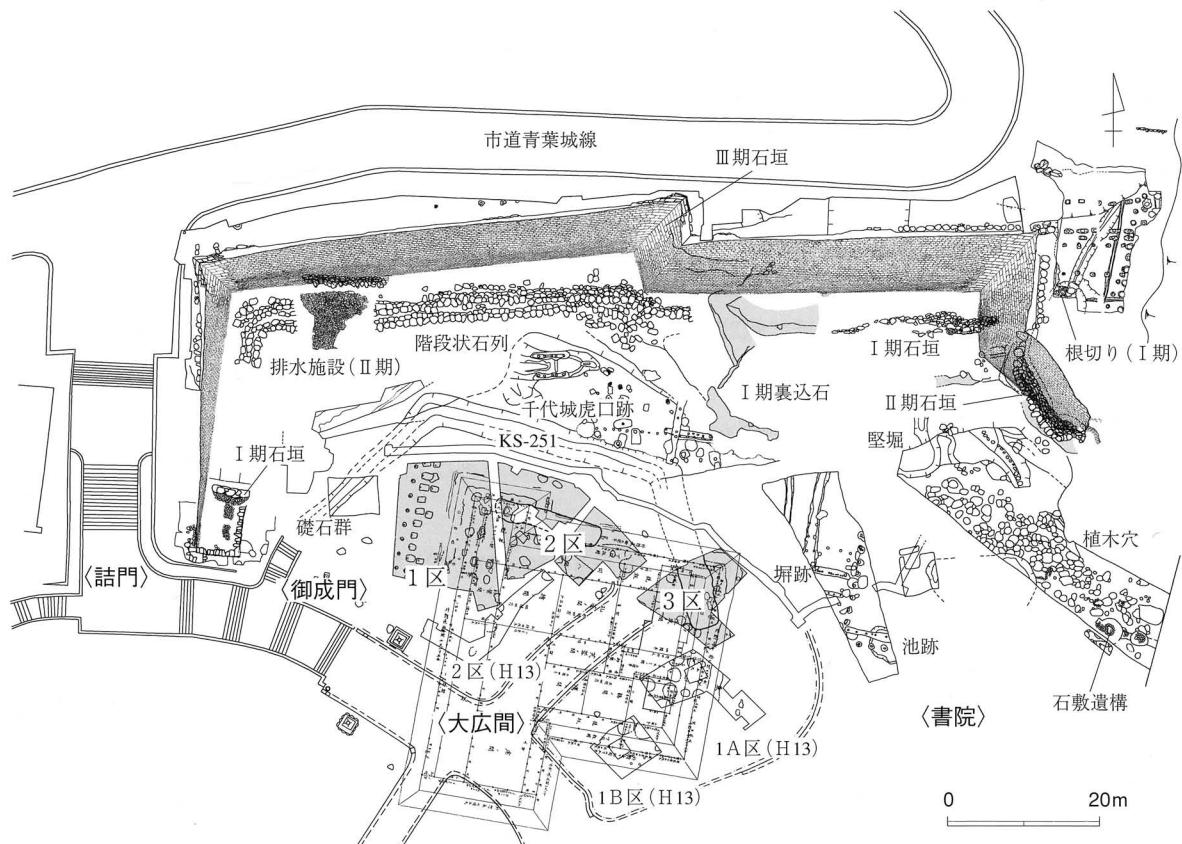
第38図 仙台城本丸跡調査区位置図・「御本丸大広間地絵図」(部分)を合成

【礎石跡】 直径80~200cmほどの円形の礎石跡を31基発見した。掘り方には拳大の円礎を根固め石として充填しているが、礎石は6石以外が全て抜き取られて検出できなかった。抜き取り跡には一部にレンガや針金など近代の遺物が混入しており、明治初年の取り壊しに伴うものとみられる。

cm、厚さは8~47cmを計測した。礎石上面の加工は明瞭には認められず、柱の太さや柱筋については不明である。礎石据え方の掘り方には、根固め石として拳大から人頭大の円礫が充填されている。

大広間の位置については、検出した遺構配置と、寛文4年(1664)に制作された「仙台城下絵図」(宮城県図書館蔵)や「肯山公造制城郭木写之略図」(同館蔵)・「仙台城本丸大広間地絵図」などとの比較・照合を行なっているが、まだ確実な理解には至っていない。

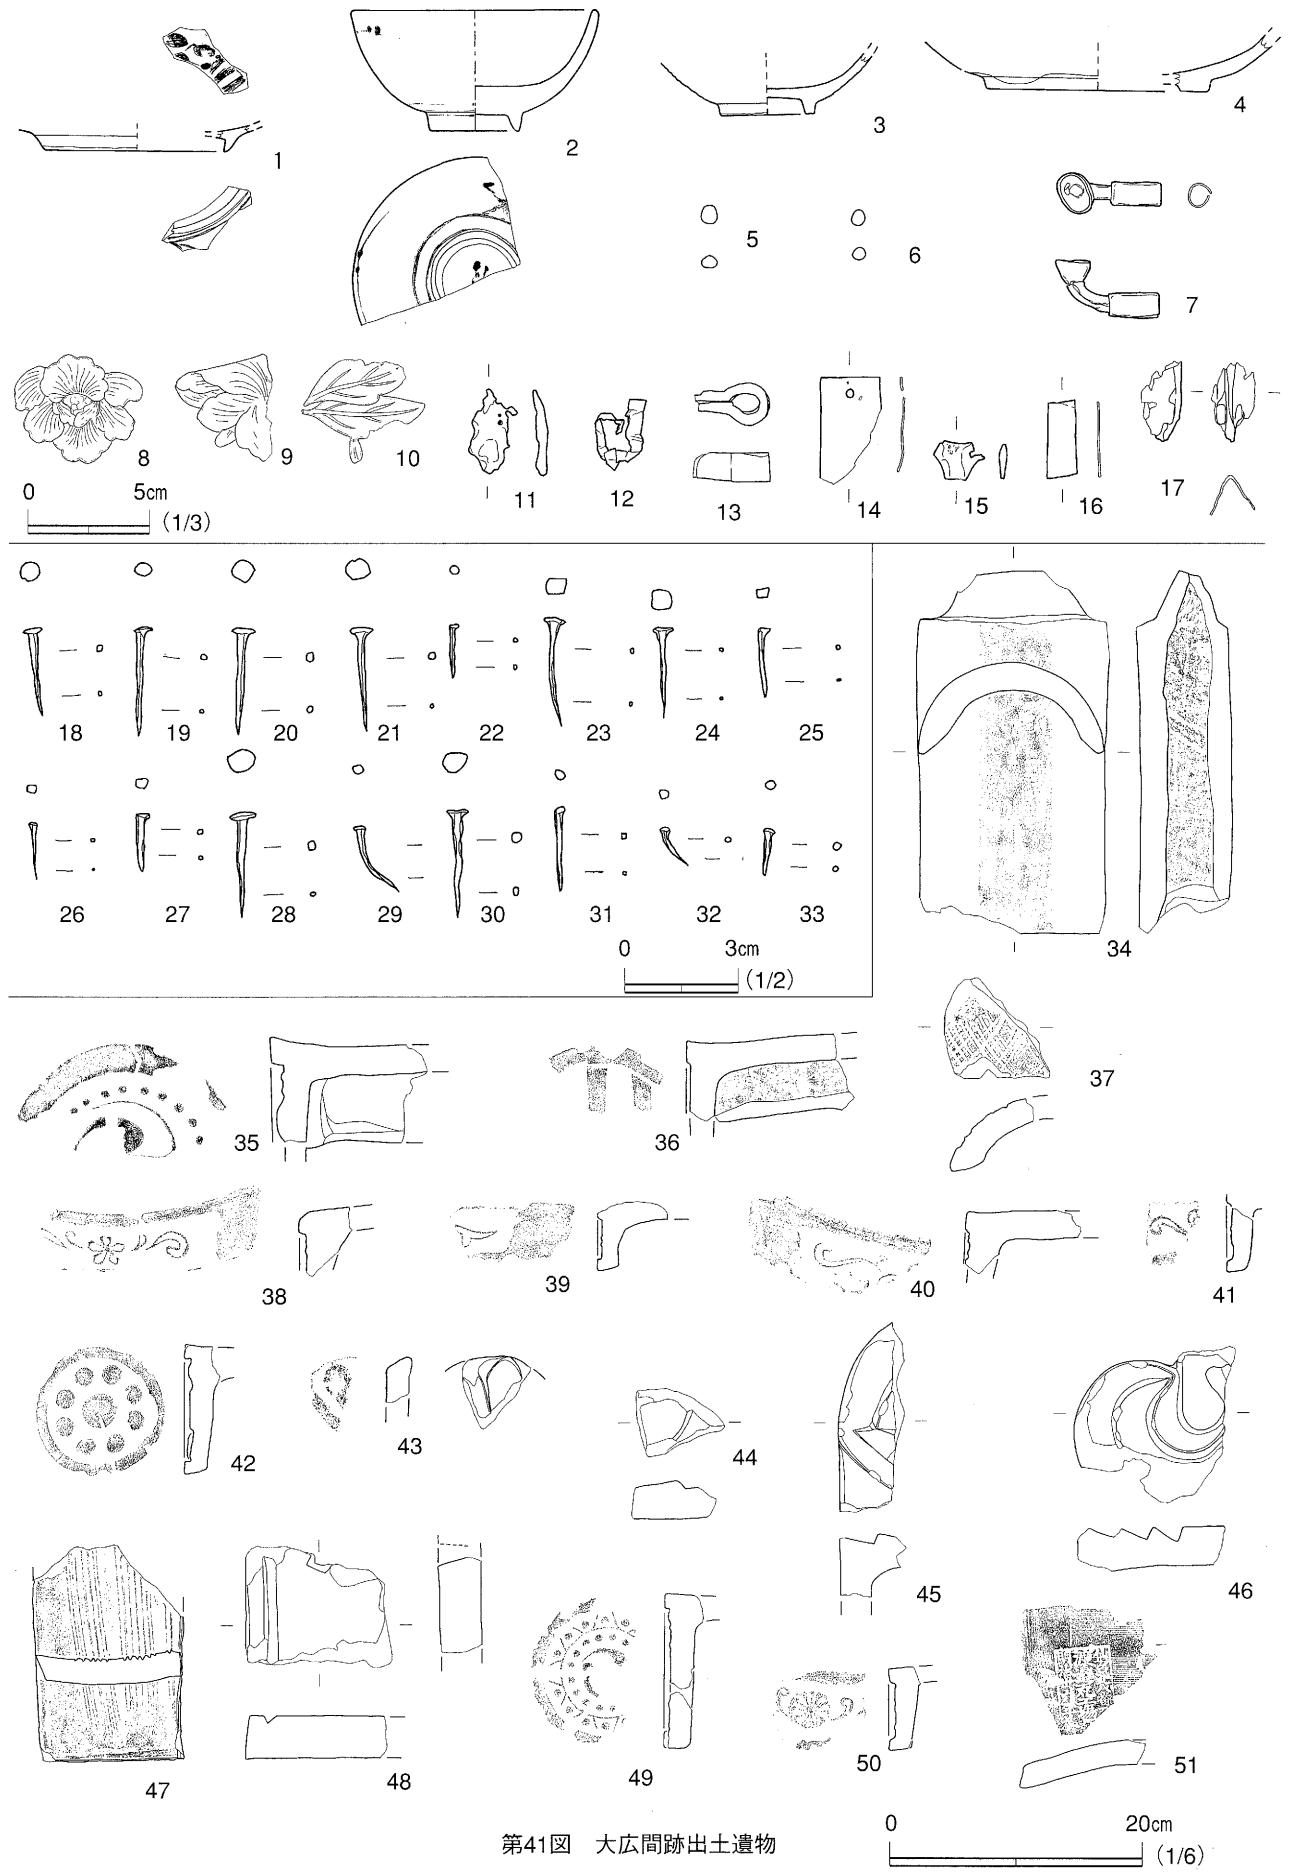
第41図 大広間跡出土遺物

金銅金具は9点出土しており、うち中心3点に鍍金が良好に残っている。これらは薄手の銅の地金を薄肉盛り状に打ち出して牡丹の花や葉を表現しており、花弁の中心となる薬の部分には径2mmほどの魚卵状の小さな粒で魚子打ちを施す。花弁の襞となる弁脈や葉脈を細い鑿で丁寧に蹴彫され、その輪郭はやや太く蹴彫され、縁辺部は徐々に地金を薄くした上で、縁部分を裏側に丸めて立体感を出している。葉の破片には「熨斗」（ひじき）とみられる帶状の部分が認められる。出土した破片に釘穴ではなく、大型の金具の一部である（註2）。現在鋸落しなどのクリーニング作業を行なっており、蛍光X線分析などで鍍金や地金の成分についての科学分析の後、保存処理を行なう予定である。

註2 京都国立博物館工芸室長久保智康氏に、以下のご教示をいただいた。これらは牡丹の花を熨斗で束ねた花熨斗形の金銅金具とみられ、京都二条城二の丸大広間の金銅花熨斗桐鳳凰文釘隠と類似し、牡丹文が大きいため極めて限定的に釘隠と見てよい。全体の大きさは50~60cm以上の大型の金具と推定され、桃山期~江戸初期のもので、瑞巌寺や大崎八幡宮などと同じ特徴を有している。昨年度出土した金具も含め、銅板が薄作りで仙台工人の特徴であり、京都から招聘した工人の指導により地元で制作した可能性があり、高い技術力を有している。

近代のKS-251溝状遺構から出土した金銅金具の破片(No.289・試料番号14)は銅が主成分となっており、鍍金された金具の地金が銅であることが判明した。金銅金具については、表面の錆をクリーニングした後、蛍光X線分析などの非破壊分析を経て、成分組成を検討した上で、保存処理を行っていく予定である。

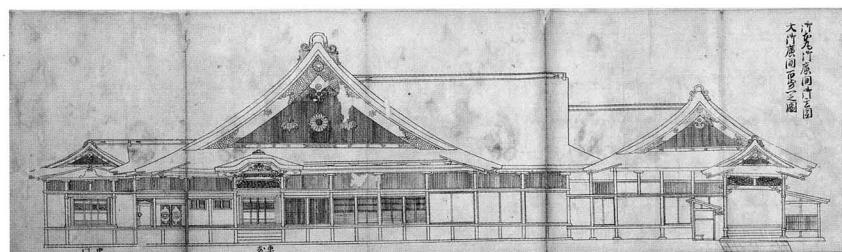
第45図 仙台城及び江戸上屋敷主要建物姿指図
御本丸御広間御玄関大御広間百歩一之図
(江戸時代)仙台市博物館蔵(千田家資料)

大広間跡については、仙台藩の大工棟梁千田家に伝來した「仙台城及び江戸上屋敷主要建物姿指図」のうち、建物の正面となる大広間西面と中門廊部分の北面の立面図を描いた「御本丸御広間御玄関大御広間百歩一之図」が参考となる。この絵図には礎石や建物の柱が描かれるが、現段階での調査成果と整合性をもって一致させるには至っていない。また明和4年(1767)に原本が制作された「仙台城旧御本丸御屋形図」には、建物内部の座敷間や障壁画などの内部装飾が詳細に記されており、中段の間に朱書きされる「長押金物草花包形高彫花釘」は、今回の調査で出土した鍍金金具「花熨斗形金銅金具」と対応する可能性が高いものと考えている。

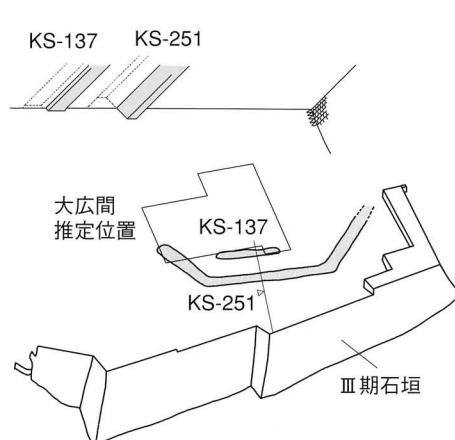
第48図 近代溝状遺構模式図

近代の溝状遺構群については、外構となるKS-251大溝状遺構は全長が80mにも及び、掘削した土量を概算すると320m³となり、溝の内側に同じ幅で盛土したとすると、溝底部からは3m以上の高さを有し、土壘状を呈することになる。その内側の浅い溝状遺構も同様に盛土したとすると1m程度の高さとなり、二重の「墨線」を築ける土木工事となる。本丸大広間の地に構築されたこれらの遺構群の性格については、今後の調査成果によるが、幕末以来わが国にもたらされた稜堡式築城術で、東北鎮台によって築かれた可能性もあって類例を調査中であり、明治初年の仙台城の破却とその後の本丸の使用状況について、文献等の調査を重ねる必要がある。

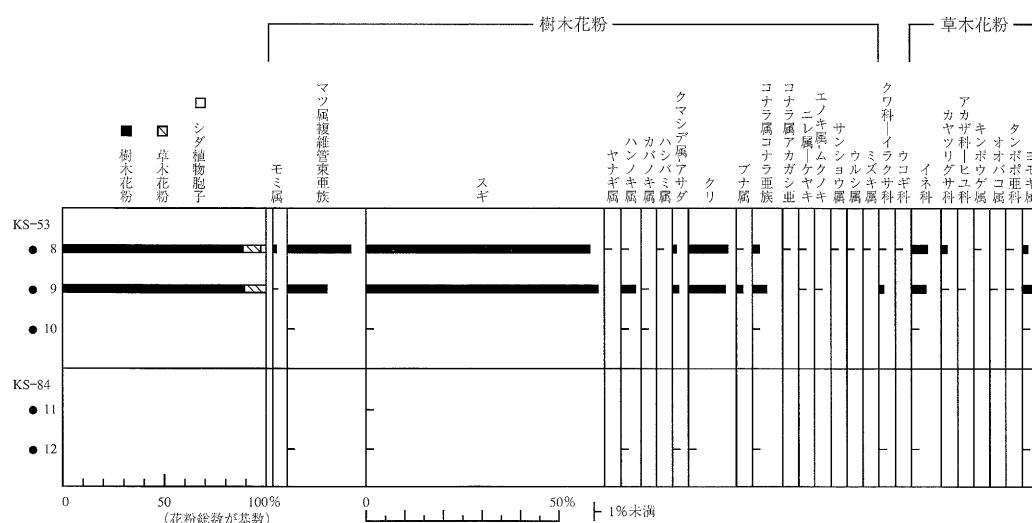
第50図 仙台城跡における花粉ダイアグラム

花粉分析は、一般に低湿地の堆積物を対象として比較的広域な植生・環境の復原に応用されており、遺跡調査においては遺構内の堆積物などを対象とした局地的な植生の推定も試みられている。花粉などの植物遺体は、水成堆積物では保存状況が良好であるが、乾燥的な環境下の堆積物では分解されて残存していない場合もある。

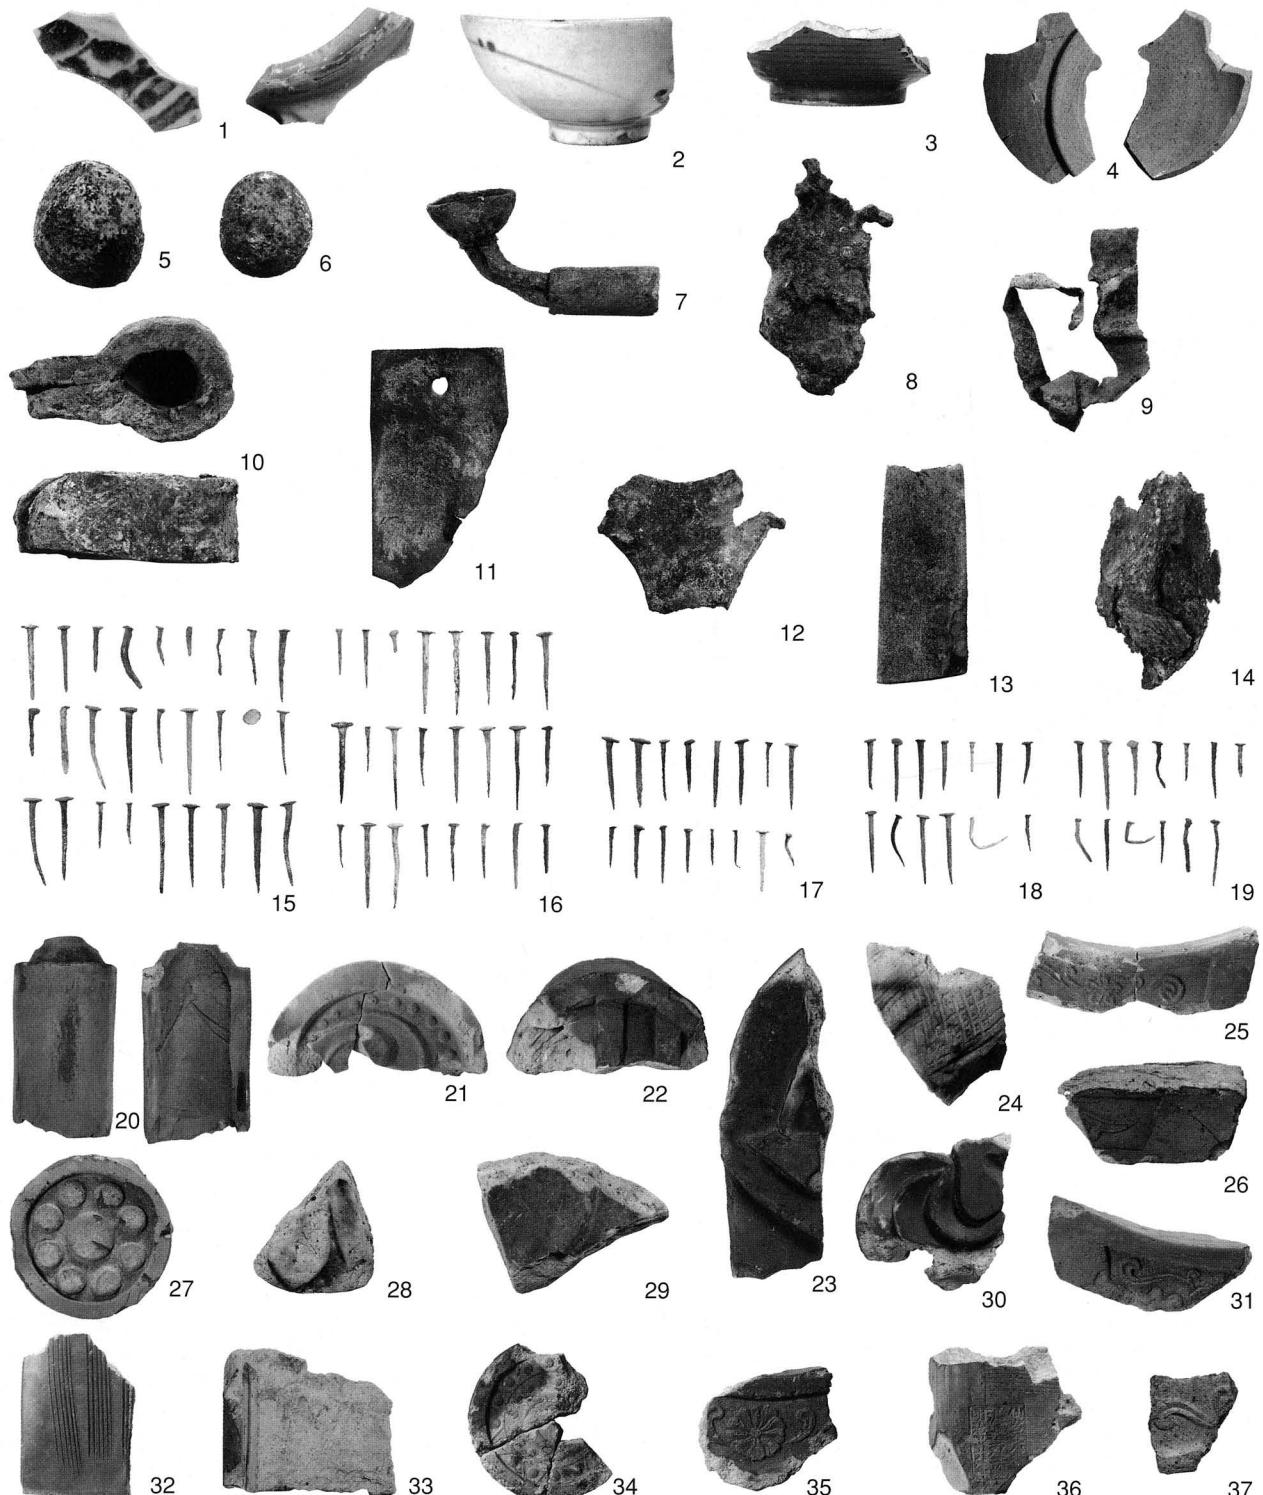
1. 磁器皿 (No.297 第41図1 KS-251・3層)
 2. 磁器碗 (No.250 第41図2 KS-53・1層)
 3. 磁器碗 (No.372 第41図3 KS-251・3層)
 4. 陶器鉢 (No.390 第41図4 I層)
 5. 弹丸 (No.50 第41図5 搅乱層)
 6. 弹丸 (No.72 第41図6 I層)

7. 煙管 (No.110 第41図7 KS-53・1層)
 8. 金銅金具 (No.163 第41図11 IIa層)
 9. 金銅金具 (No.161 第41図12 I層)
 10. 金銅金具 (No.247 第41図13 KS-251)
 11. 金銅金具 (No.165 第41図14 IIa層)
 12. 金銅金具 (No.371 第41図15 I層)
