仙台市文化財調査報告書第227集

郡山遺跡 XVIII

——平成9年度発掘調査概報——

仙台市教育委員会

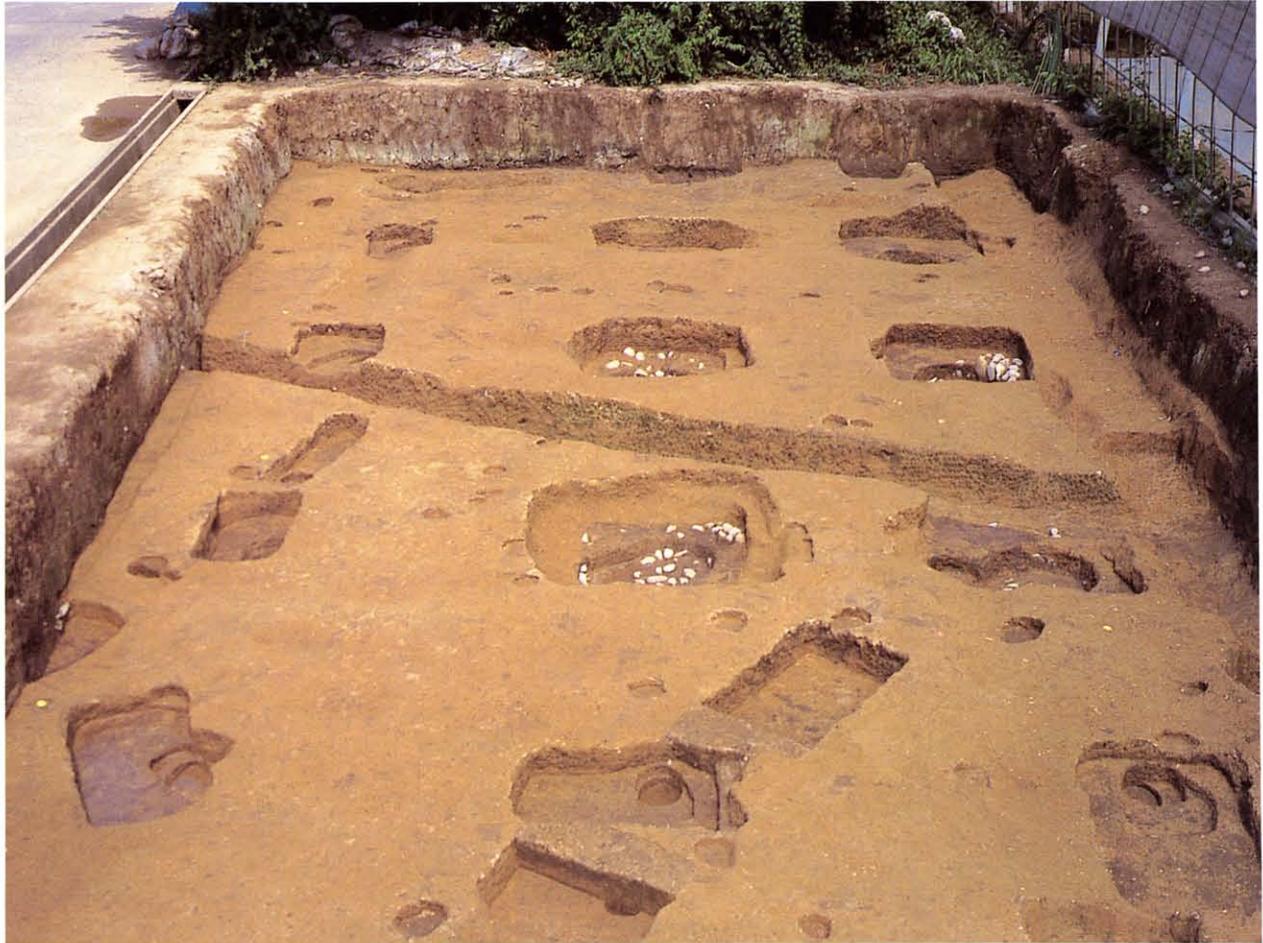
第115次調査区 C区 S B1680掘立柱建物跡（南より）

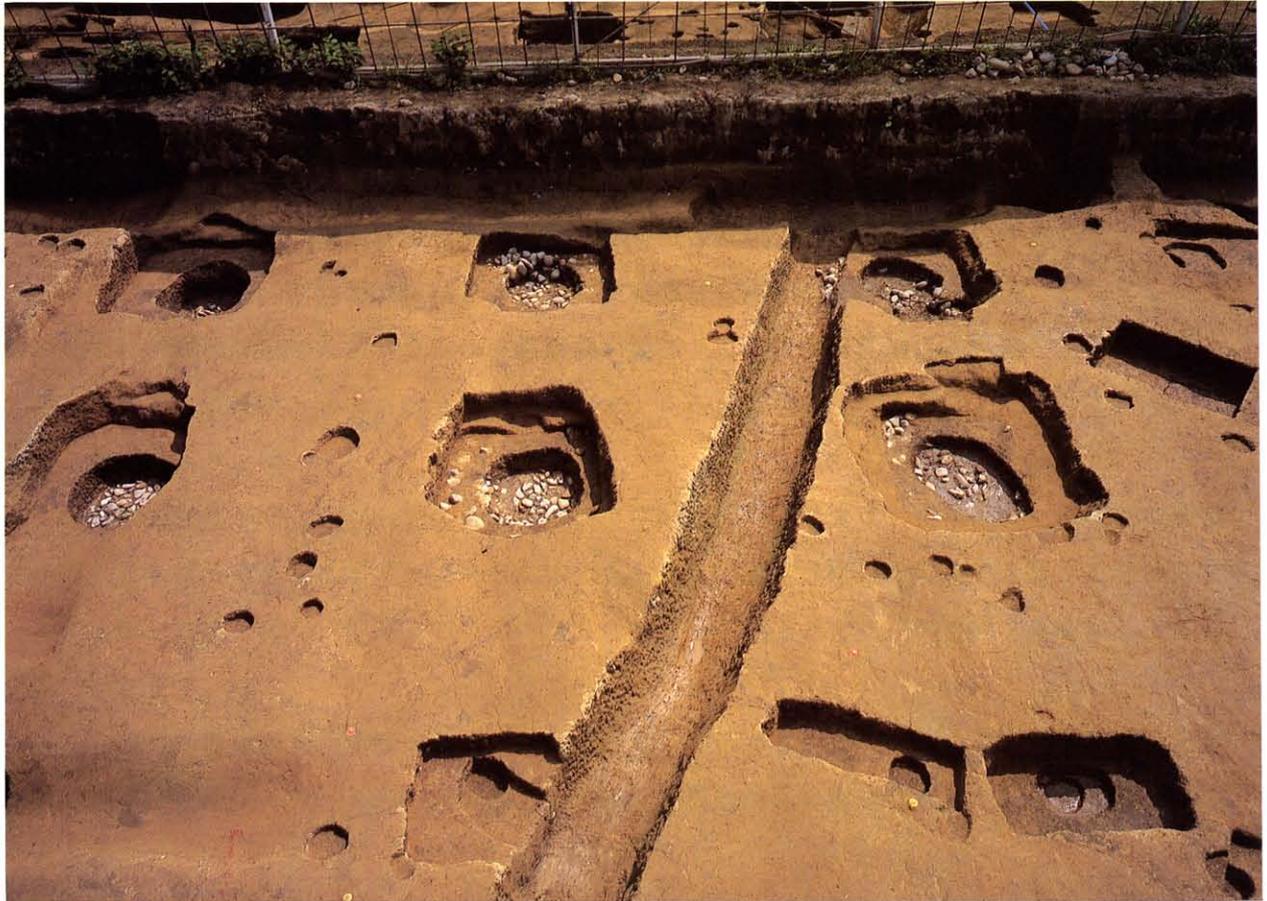
第115次調査区 C区 S B1680掘立柱建物跡 (西より)

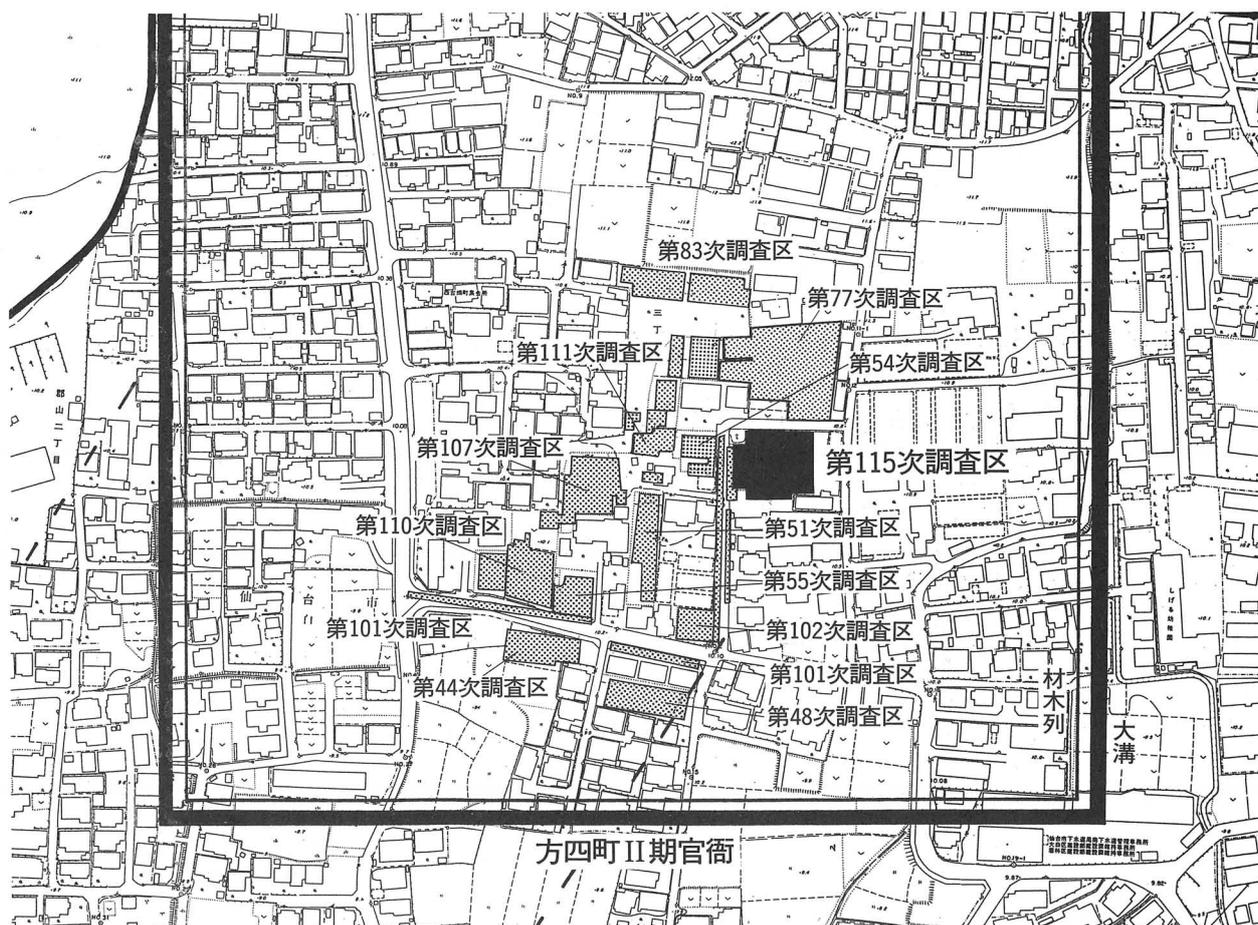
第2図 第115次調査区位置図

第115次調査区は方四町Ⅱ期官衙の中央にあり、昭和63年度に実施した第77次調査区の南に隣接している。昨年実施した第110次調査区からは桁行6間、梁行2間、南北総長16.6mのSB1650掘立柱建物跡が発見された。この建物跡の南からは以前の調査でSB1465とSB526が発見されており、建物の桁行方向を揃えて南北に建ち並んで列をなしていることが明らかとなった。これらの建物による列が方四町Ⅱ期官衙の外郭南門と政庁正殿であるSB1250を通るⅡ期官衙推定中軸線で折り返すと、石組池の東に位置するSB1210を含めた建物による列も推定される。第115次調査はそのような建物の列が東にも存在するかどうかを検証するために実施した。

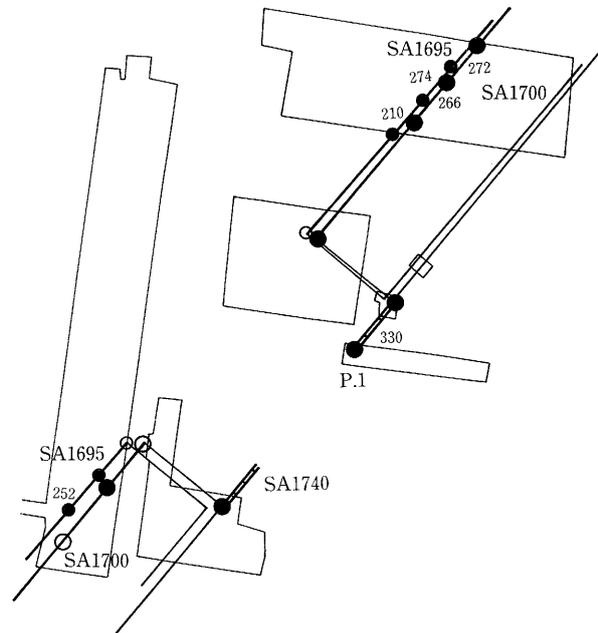
第4図 SA1695・1700・1740 模式図

SA1695 一本柱列 D区の北壁中央からB区にかけて検出したN-32°-E方向に延びる一本柱列である。D区からE区にかけて13.5m延びて途切れ、14.5m離れてB区東壁から西壁にかけて再び南方に延びている。検出総長は35.3mで、柱間寸法は215cm～252cmである。柱穴は41～71cm×65～94cmの隅丸長方形もしくは不整な方形で、柱痕跡は17～25cmの円形である。N2柱穴で抜き取り穴を伴っている。遺物は出土しなかった。

SA1700 一本柱列 D区の北壁中央からB区にかけてSA1695一本柱列とほぼ重複するような形で検出され、方向はN-31°-Eである。D区からE区にかけて13.5m延びて途切れ、14.2m離れてG区西壁からB区西南隅にかけて再び南方に延びている。検出総長は36.4mで、柱間寸法は266～272cmである。柱穴は94～117cm×94～135cmの隅丸方形で、柱痕跡は22～28cmの円形である。遺物は出土しなかった。

SA1740 板塀跡 E区、G区、H区で検出した南北方向に延びる板塀跡である。SB1750 掘立柱建物跡の東南隅の柱穴及びSB1760 掘立柱建物跡の北東隅の柱穴に接続している。方向はN-31°-Eである。上幅38～67cmの布掘り状の溝の中に幅5～11cmの板材の痕跡が検出された。遺物は出土しなかった。

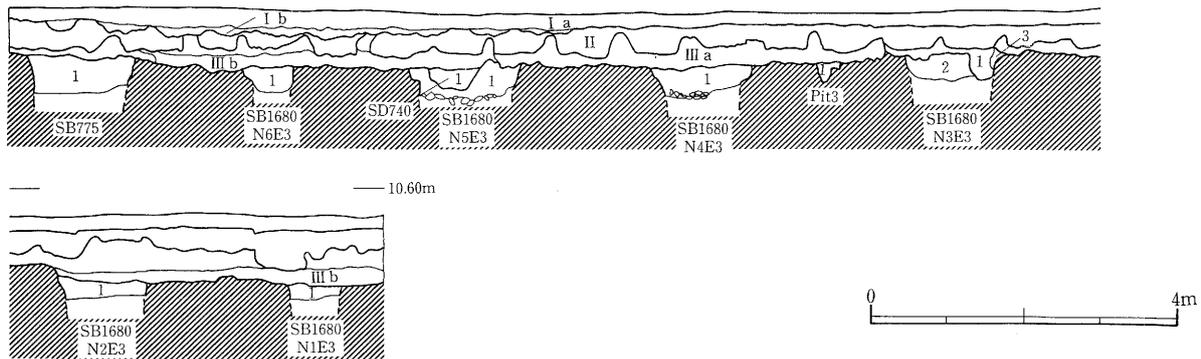
第6図 第115次調査区断面図

遺構名	層位	土色	土性	備考	遺構名	層位	土色	土性	備考	
基本層位	I a	10YR3/3 暗褐色	シルト		SB1680	N6E3	1	10YR4/4 褐色	粘土質シルト	黒褐色シルト質粘土、酸化鉄を含む
	I b	10YR5/4 黄褐色	砂	暗褐色粘土質シルトを一部に含む		N5E3	1	10YR3/3 暗褐色	シルト質粘土	黄褐色シルト質粘土を全体に含む
	II	10YR3/4 暗褐色など	粘土質シルトなど	黒褐色シルト質粘土を一部に多量含む		N4E3	1	10YR3/4 暗褐色	粘土質シルト	
	III a	10YR3/2 黒褐色	シルト質粘土	黄褐色シルトを全体に含む		1	10YR3/4 暗褐色	粘土質シルト		にぶい黄褐色粘土質シルトを含む
	III b	10YR4/3 黄褐色	シルト質粘土	マンガン粒を含む		N3E3	2	10YR3/4 暗褐色	シルト質粘土	黄褐色・暗褐色粘土質シルトを全体に含む
SB775	1	10YR3/3 暗褐色	シルト質粘土	酸化鉄を少量含む、にぶい黄褐色土を少量含む		3	10YR3/3 暗褐色	シルト質粘土		
SD740	1	10YR3/4 暗褐色	粘土質シルト	黄褐色シルトを少量含む		N2E3	1	10YR3/4 暗褐色	シルト質粘土	酸化鉄を含む
Pit3	1	10YR4/3 黄褐色	粘土質シルト			N1E3	1	10YR5/6 黄褐色	シルト質粘土	暗褐色シルト質粘土を上層部に多く含む

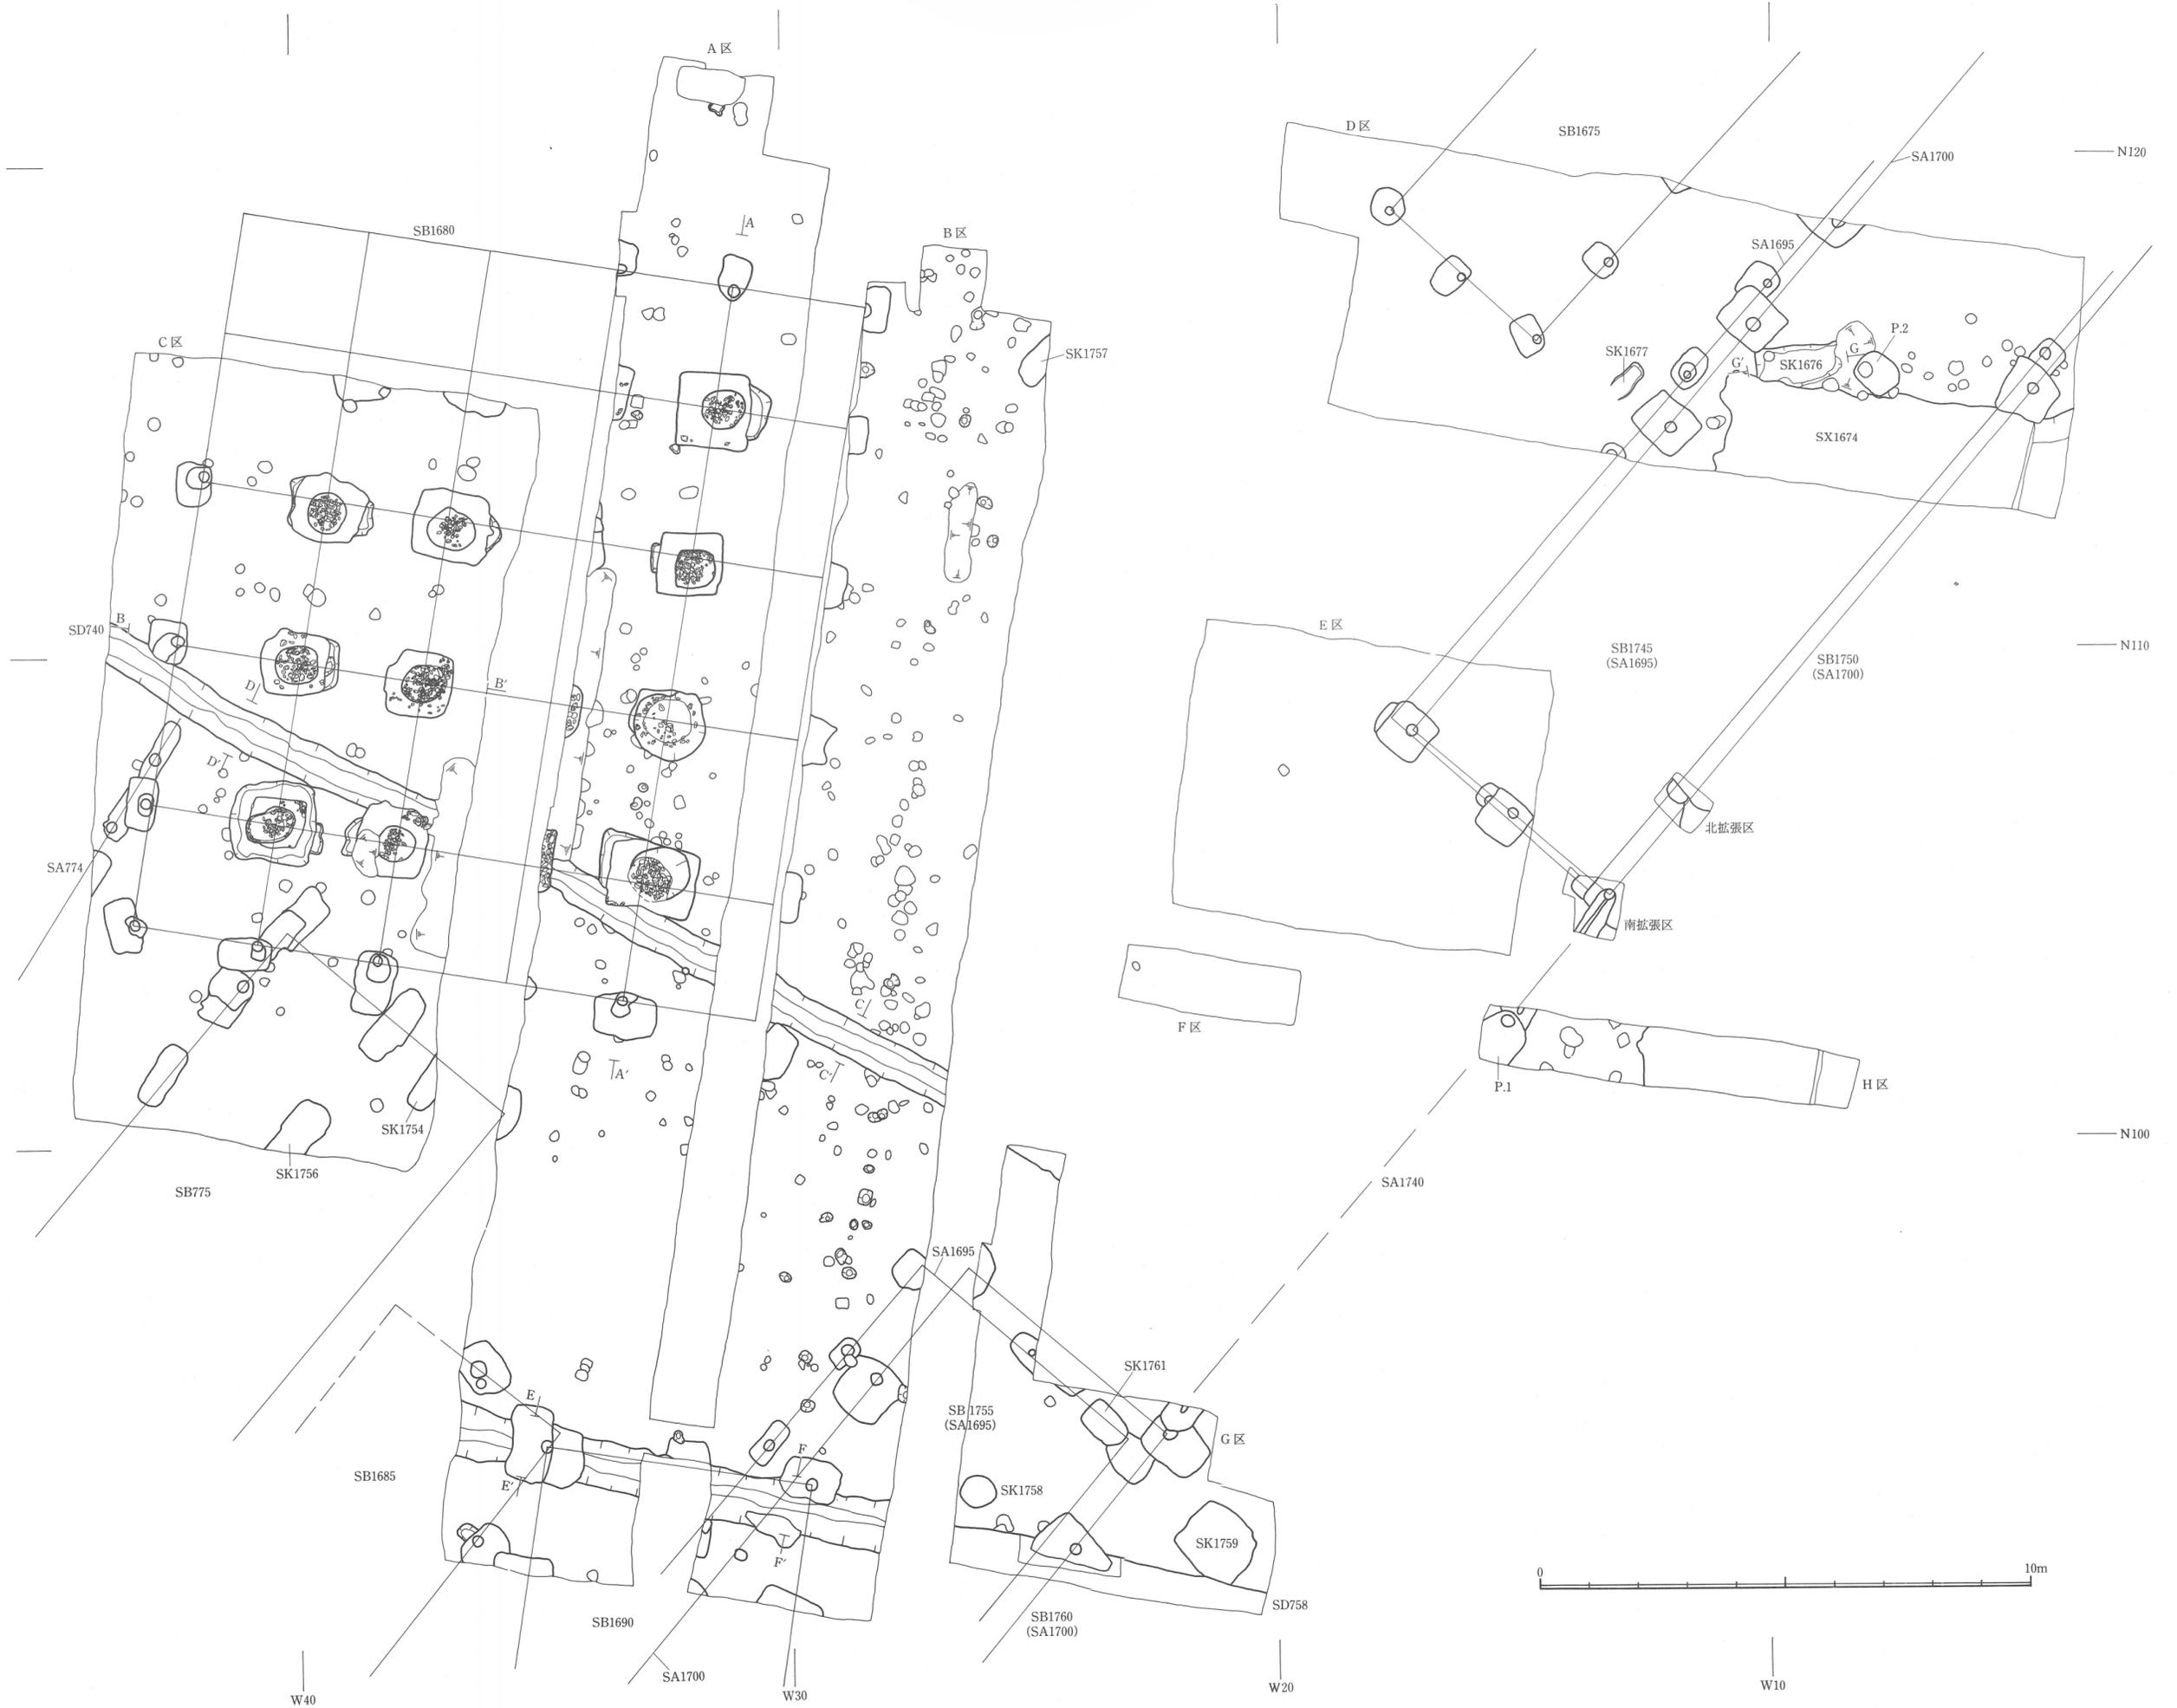
第8図 第115次調査区平面図

今回の調査で発見された遺構は、一本柱列2列、柱列1列、板塀跡1条、掘立柱建物跡9棟、溝跡2条、土坑8基の他、小柱穴、ピットなどである。これらの遺構は、耕作土（第Ⅰa層～第Ⅲb層）直下の基本層位第Ⅳ層上面で検出されている。これらの遺構の中には、本来この上層から掘り込まれていたと考えられるものもあるが、耕作による攪乱のため第Ⅳ層より上面では検出されなかった。

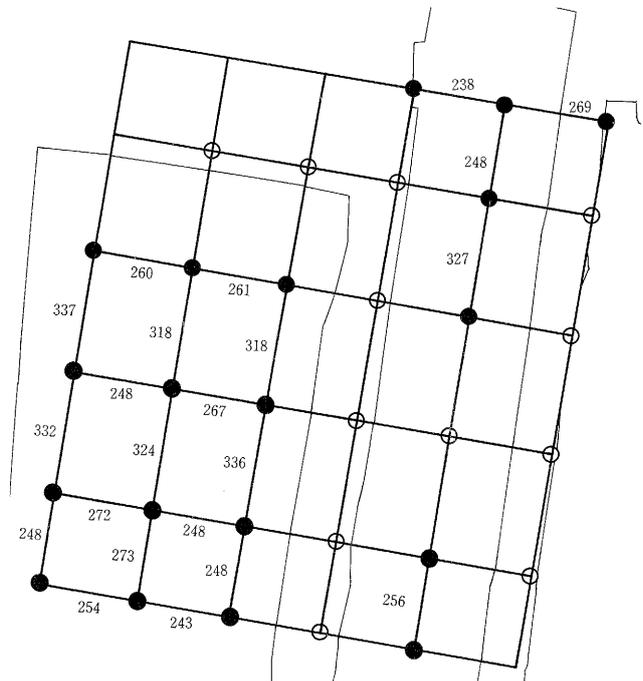
第12図 SB1680 模式図

SB1680掘立柱建物跡 A区、B区、C区で検出した桁行5間（総長14.68m、柱間寸法248～337cm）、梁行5間（総長12.96m、柱間寸法243～272cm）の南北棟の総柱建物跡で、方向は西桁行でN-2°-Eである。柱穴は建物を外周する廂ふうの柱穴に対し、建物内部に大型の柱穴が配置されている。外周する柱穴は58～97cm×91～127cmの隅丸長方形で、柱痕跡は18～26cmの円形である。建物内部の柱穴は、146～200cm×127～168cmの隅丸長方形もしくは隅丸長方形で柱痕跡は直径72～96cmの円形である。内部の柱穴には、N4W5、N5W5柱穴を除いて掘り方の一边にテラス状の張り出しが認められる。又、内部の柱穴の底面には拳大の河原石が3～4段にわたって敷きつめられている。柱穴の深さは70cm程である。埋土は、暗褐色粘土質シルト及びシルト質粘土、黄褐色粘土質シルト及びシルト質粘土、にぶい黄褐色粘土質シルト及びシルト質粘土、黒褐色粘土質シルト及び粘土、灰黄褐色粘土質シルト及び粘土、褐色粘土質シルト及びシルト質粘土、にぶい黄褐色シルト質粘土である。N3W1、N4W1、N5W1、N6W1、N5W2、N6W3、N2W5、N4W5、N5W5、N6W5柱穴で抜き取り穴を伴っている。

SB1680は総柱建物跡で、建物を外周する柱掘り方、柱痕跡のみが内部に比べ小さくなっている。内部の柱は掘り方、柱痕跡ともII期官衙の遺構の中では傑出した規模のものである。上部の構造については明らかではないが、外側の柱の配置から廂あるいは縁などが、太い柱によって建てられた建物に取り付くよう巡っていた構造であろうと推定される。

内部の柱の形態や掘り方の埋め土の様相からは、この柱を立てるために掘り方を掘る時点から一定方向への突出部や段ぼり(註4)がなされていたようである。そのうちに拳大かそれよりやや大きい河原石を掘り方の底面に敷き、その上に80~90cmの柱が設置された(註5)と推定される。さらにそののち柱を根捲き状に囲むよう石が入れた(註6)と見られる。柱は建物の解体時には抜き上げられているが、柱の抜き取り穴が柱痕跡の底面まで及んだもの(註7)とそうではないものがある。底面まで及んだものは柱の痕跡が検出されないが、底面まで及ばなかったものは柱の輪郭が明瞭である。

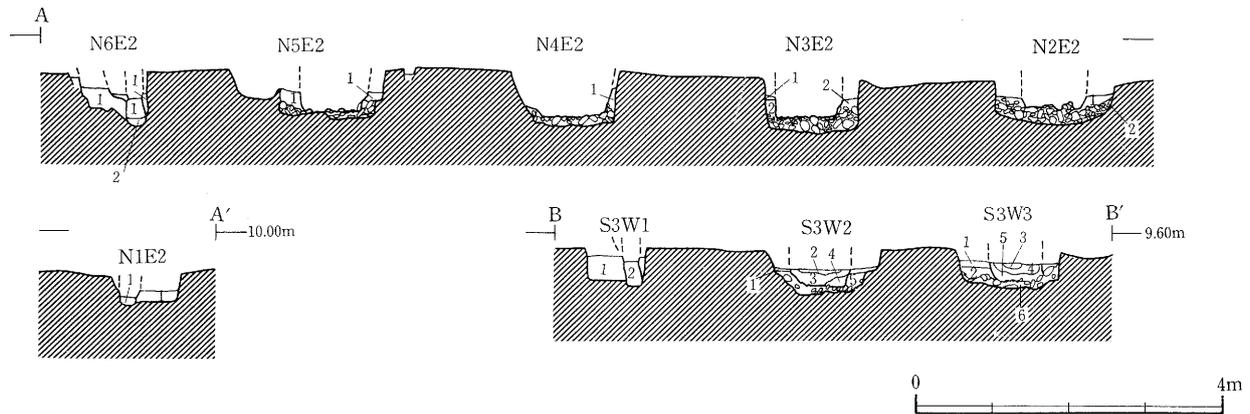
第13図 SB1680 掘立柱建物跡断面図

A区 SB1680					C区 SB1680				
遺構名	層位	土色	土性	備考	遺構名	層位	土色	土性	備考
N6E2					S3W1				
掘り方	1	10YR4/4 褐色	シルト質粘土	暗褐色土をまばらに含む	掘り方	1	10YR4/4 褐色	粘土質シルト	黒褐色土を多量に含む
後取り	1	10YR4/3 黄褐色	粘土質シルト		柱痕	2	10YR3/2 黒褐色	粘土質シルト	褐色土を少量含む
柱痕	1	10YR4/3 におい黄褐色	シルト質粘土	褐色土を含む	S3W2				
"	2	10YR6/2 灰黄褐色	粘土	明黄褐色土を少量含む	掘り方	1	10YR5/4 におい黄褐色	粘土質シルト	黒褐色土を含む
N5E2					柱痕	2	10YR5/4 におい黄褐色	シルト質粘土	黄褐色土をブロック状に含む
掘り方	1	10YR4/3 におい黄褐色	粘土	におい黄褐色粘土質シルトを多量に含む	"	3	10YR3/1 黒褐色	粘土質シルト	酸化鉄斑を少量含む
N4E2					"	4	10YR4/3 におい黄褐色	粘土質シルト	黒褐色土を含む
掘り方	1	10YR4/6 褐色	シルト		掘り方	5	10YR5/4 におい黄褐色	シルト質粘土	におい黄褐色粘土を含み、酸化鉄を多く含む
N3E2					S3W3				
掘り方	1	10YR3/3 暗褐色	シルト質粘土		掘り方	1	10YR4/4 褐色	粘土質シルト	黒褐色土をブロック状に含む
"	2	10YR4/3 におい黄褐色	シルト質粘土	褐色シルト質粘土を帯状に含む	掘り方	2	10YR4/4 褐色	粘土質シルト	黒褐色土を下層に含む
N2E2					柱痕	3	10YR3/2 黒褐色	シルト質粘土	褐色土を粒状に含む
掘り方	1	10YR5/4 におい黄褐色	粘土質シルト	暗褐色粘土質シルトを多量に含む	"	4	10YR4/4 褐色	シルト質粘土	におい黄褐色土を粒状に多量に含む
"	2	10YR4/4 褐色	シルト質粘土		"	5	10YR2/2 黒褐色	シルト質粘土	褐色土を小ブロック状に含む
N1E2					掘り方	6	10YR6/4 におい黄褐色	シルト質粘土	酸化鉄を少量含む

柱痕	1	10YR4/3 におい黄褐色	シルト質粘土	黄褐色粘土質シルトをまばらに含む					
掘り方	1	10YR5/4 におい黄褐色	シルト質粘土	黒褐色粘土を部分的に含む

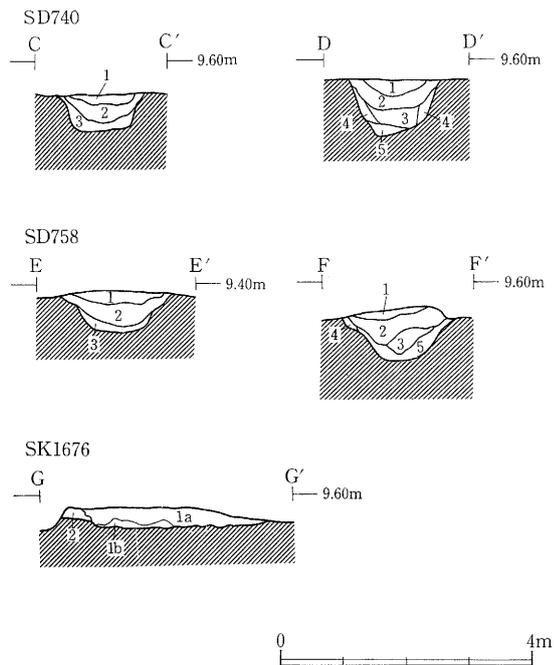
第15図 第115次調査区溝跡・土坑断面図

SD740 溝跡 上幅68~82cm、底面幅10~30cm、深さ30cm程で、断面形は逆台形の溝跡である。壁は直立気味に立ち上がり、底面は平坦である。方向はE-33°-Sで、検出した総長は19.30mである。第54次、第83次、第111次調査でも延長部を検出している。堆積土は暗褐色シルト質粘土である。遺物は堆積土中より須恵器E-400高台付坏

B区 SD740 C-C'			
層位	土色	土性	備考
1	10YR3/3 暗褐色	シルト質粘土	黒褐色土を2%位含む
2	10YR3/2 黒褐色	シルト質粘土	黄褐色土を1%位含む
3	10YR3/3 暗褐色	粘土	
G区 SD740 D-D'			
1	10YR4/3 におい黄褐色	シルト質粘土	土師器片含む
2	10YR4/4 褐色	シルト質粘土	須恵器片含む、におい黄褐色土を含む
3	10YR3/3 暗褐色	シルト質粘土	におい黄褐色土を小ブロック状に含む
4	10YR3/4 暗褐色	シルト質粘土	
5	10YR5/4 におい黄褐色	シルト質粘土	暗褐色土小ブロック状に含む
A区 SD758 E-E'			
1	10YR3/3 暗褐色	シルト質粘土	土師器片含む
2	10YR3/2 黒褐色	シルト質粘土	酸化鉄を多く含む
3	10YR4/2 灰黄褐色	粘土	酸化鉄を多く含む
B区 SD758 F-F'			
1	10YR3/2 黒褐色	粘土	黄褐色粘土を1%位含む
2	10YR3/3 暗褐色	シルト質粘土	酸化鉄を多く含む
3	10YR3/2 黒褐色	粘土	酸化鉄を多く含む
4	10YR4/3 におい黄褐色	粘土質シルト	
5	10YR3/2 黒褐色	粘土	酸化鉄を多く含む
D区 SK1676 G-G'			
1 a	10YR4/4 褐色	粘土質シルト	黄褐色土をブロック状に少量含む
1 b	10YR5/4 におい黄褐色	粘土質シルト	黄褐色土を多量に含む、焼土を少量含む
2	10YR5/6 黄褐色	シルト	炭化物を微量に含む

SD758 溝跡 上幅55~83cm、底面幅16~30cm、深さ43cm程で、断面形はU字形の溝跡である。壁は緩く立ち上がり、底面は平坦である。方向はE-26°-Sで、検出した総長は17m以上で、さらに調査区外へと延びている。堆積土は黒褐色粘土、暗褐色シルト質粘土である。遺物は堆積土中より陶器I-40 播鉢(第17図-1)が出土した。

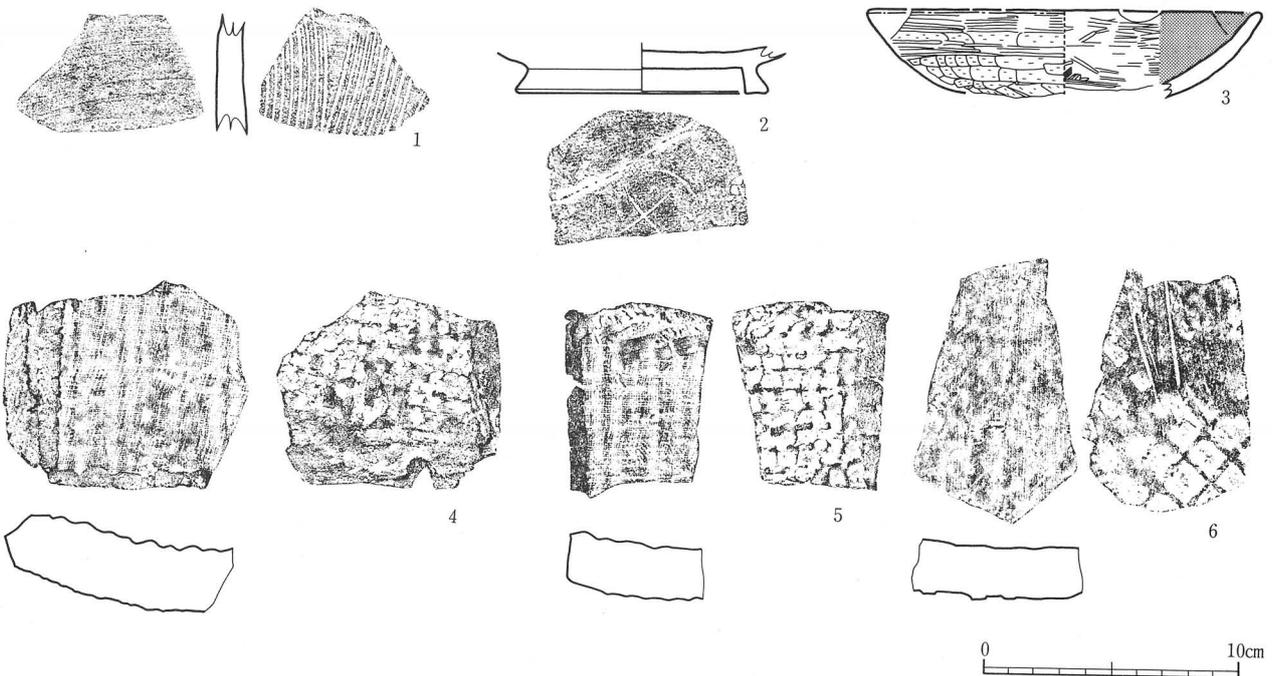
第17図 第115次調査区出土遺物

図版番号	登録番号	種別・器形	出土遺構	層位	法量(cm)	外面調整	内面調整	備考	写真図版	
1	I-40	陶器・摺鉢	G区 SD758		残存高(4.8)	ロクロナデ	櫛目		35-3	
2	E-400	須恵器・高台付杯	C区 SD740	2	残存底部(5.0)	ロクロナデ	ロクロナデ	底部に×印有り	35-4	
3	C-793	土師器・坏	D区 遺検		口径(15.6)・残存高(3.4)	口縁部ミガキ・底部ヘラケズリ	ミガキ・黒色処理		35-5	
図版番号	登録番号	器形	出土遺構	層位	外面調整		内面調整		備考	写真図版
4	G-80	平瓦	C区 カクラン		正格子叩き、ナデ、ヘラケズリ		布目痕、模骨痕			35-6
5	G-81	平瓦	C区 カクラン		正格子叩き、ケズリ		布目痕、模骨痕			35-7
6	G-82	平瓦	A区 カクラン		正格子叩き、ナデ		布目痕、模骨痕、糸切り痕			35-8

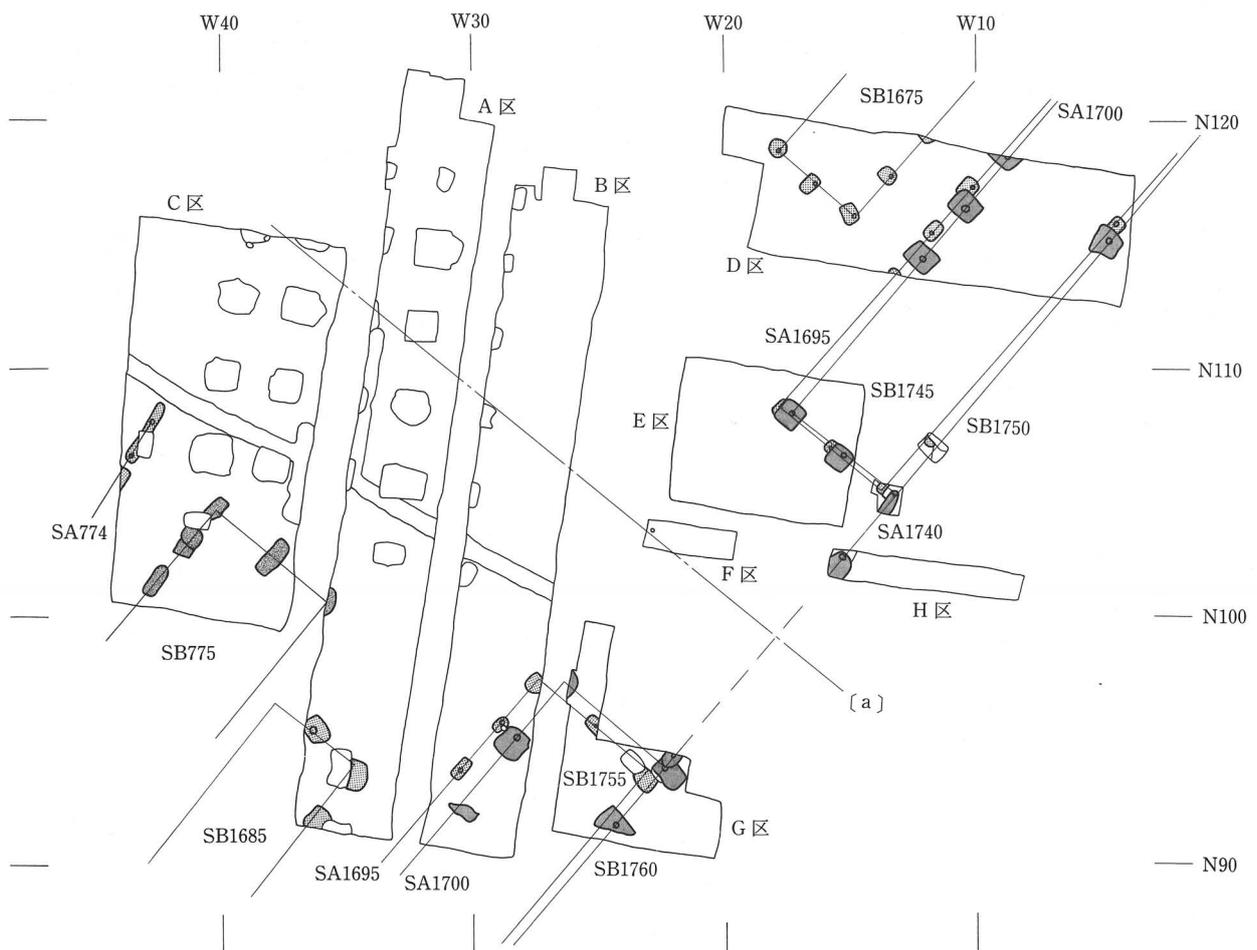
第18図 第115次調査区 I 期官衙遺構配置図

I 期官衙の中核部付近では、遺構の方向が真北から30～33°東に偏するものが多く、今回の調査でもそれらに含まれる遺構が多い。

これらの遺構のうち、SA1695、SA1700 一本柱列は調査区の北から南へ横断して延びているが、E 区から G 区にかけての14m の間が途切れている。初めに建てられた SA1695 には北では SB1745 が、南では SB1755 が取り付けられており、次に建てられた SA1700 にも同じように SB1750 と SB1760 が取り付けられている（註1）。ただし SA1700 に取り付く SB1750 と SB1760 の間は SA1740 板塀が遮断するように延びている。さらにその板塀跡に接するように H 区で P.1 が検出されている。このように見てくるとこの地点では第19図のように 2 時期の変遷があるものと考えられる。これまでの調査でこの地点は一本柱列や板塀によって区画される90m×120m のブロックの一辺の中央に位置している。このブロックを中心から 2 分割する線 [a] が空閑地の中央を通過しており、ここが出入りをした通り口としての使われ方が想定される。

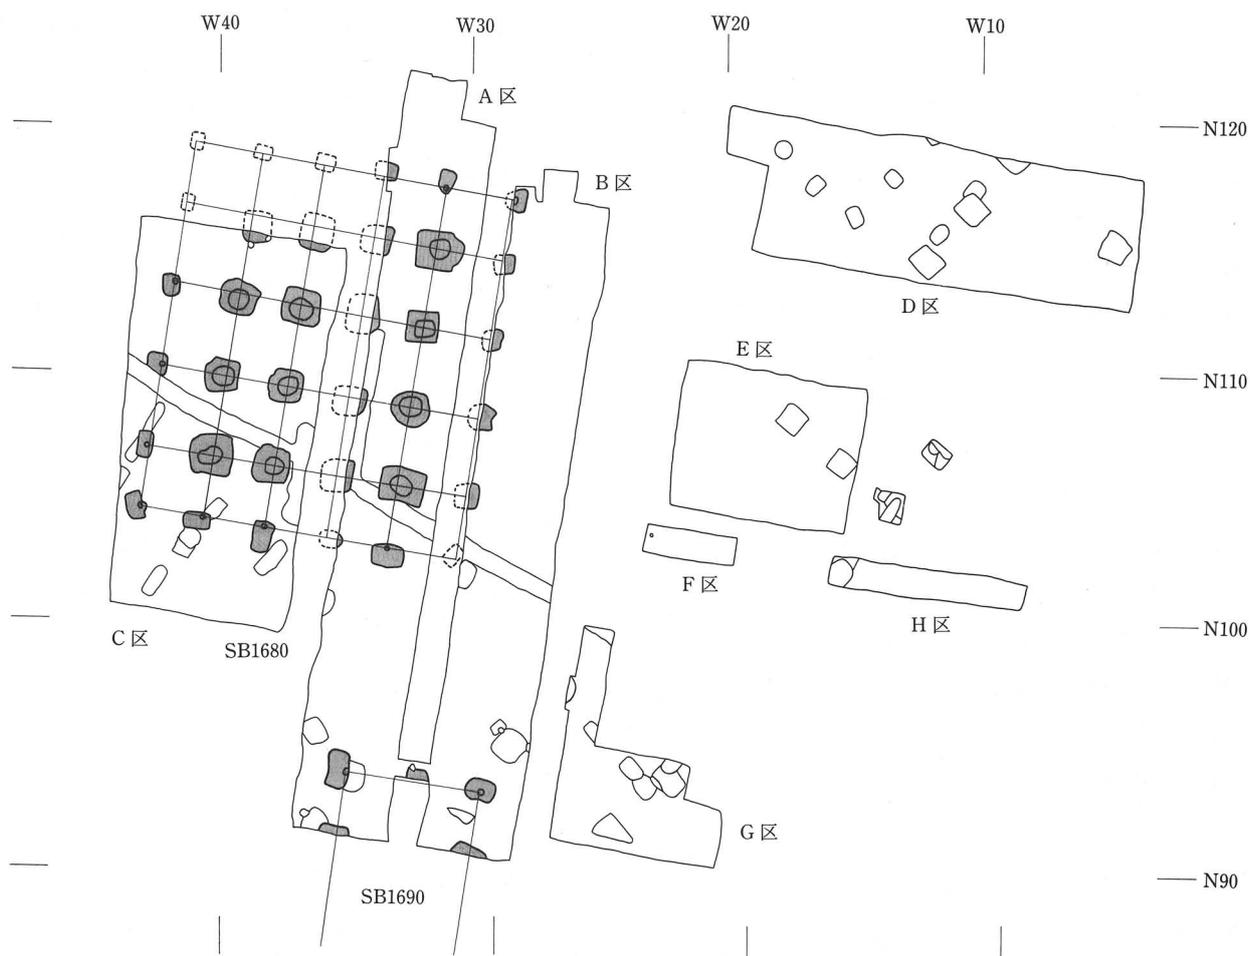
第20図 第115次調査区II期官衙遺構配置図

この調査区からはII期官衙の創建期であるA群の遺構、すなわちII-A期の遺構のみが検出されている。昨年調査で方四町II期官衙の中枢部が複数の南北棟の建物によって、東と西から挟み込まれるような列をなしていると推定され、その東の建物列の様相を明らかにする目的で調査を実施した。当初は梁行が2間、桁行が5間ないし7間程度の南北棟の建物跡が検出されるであろう(註3)と想定していた。その位置からは桁行5間(総長14.68m)、

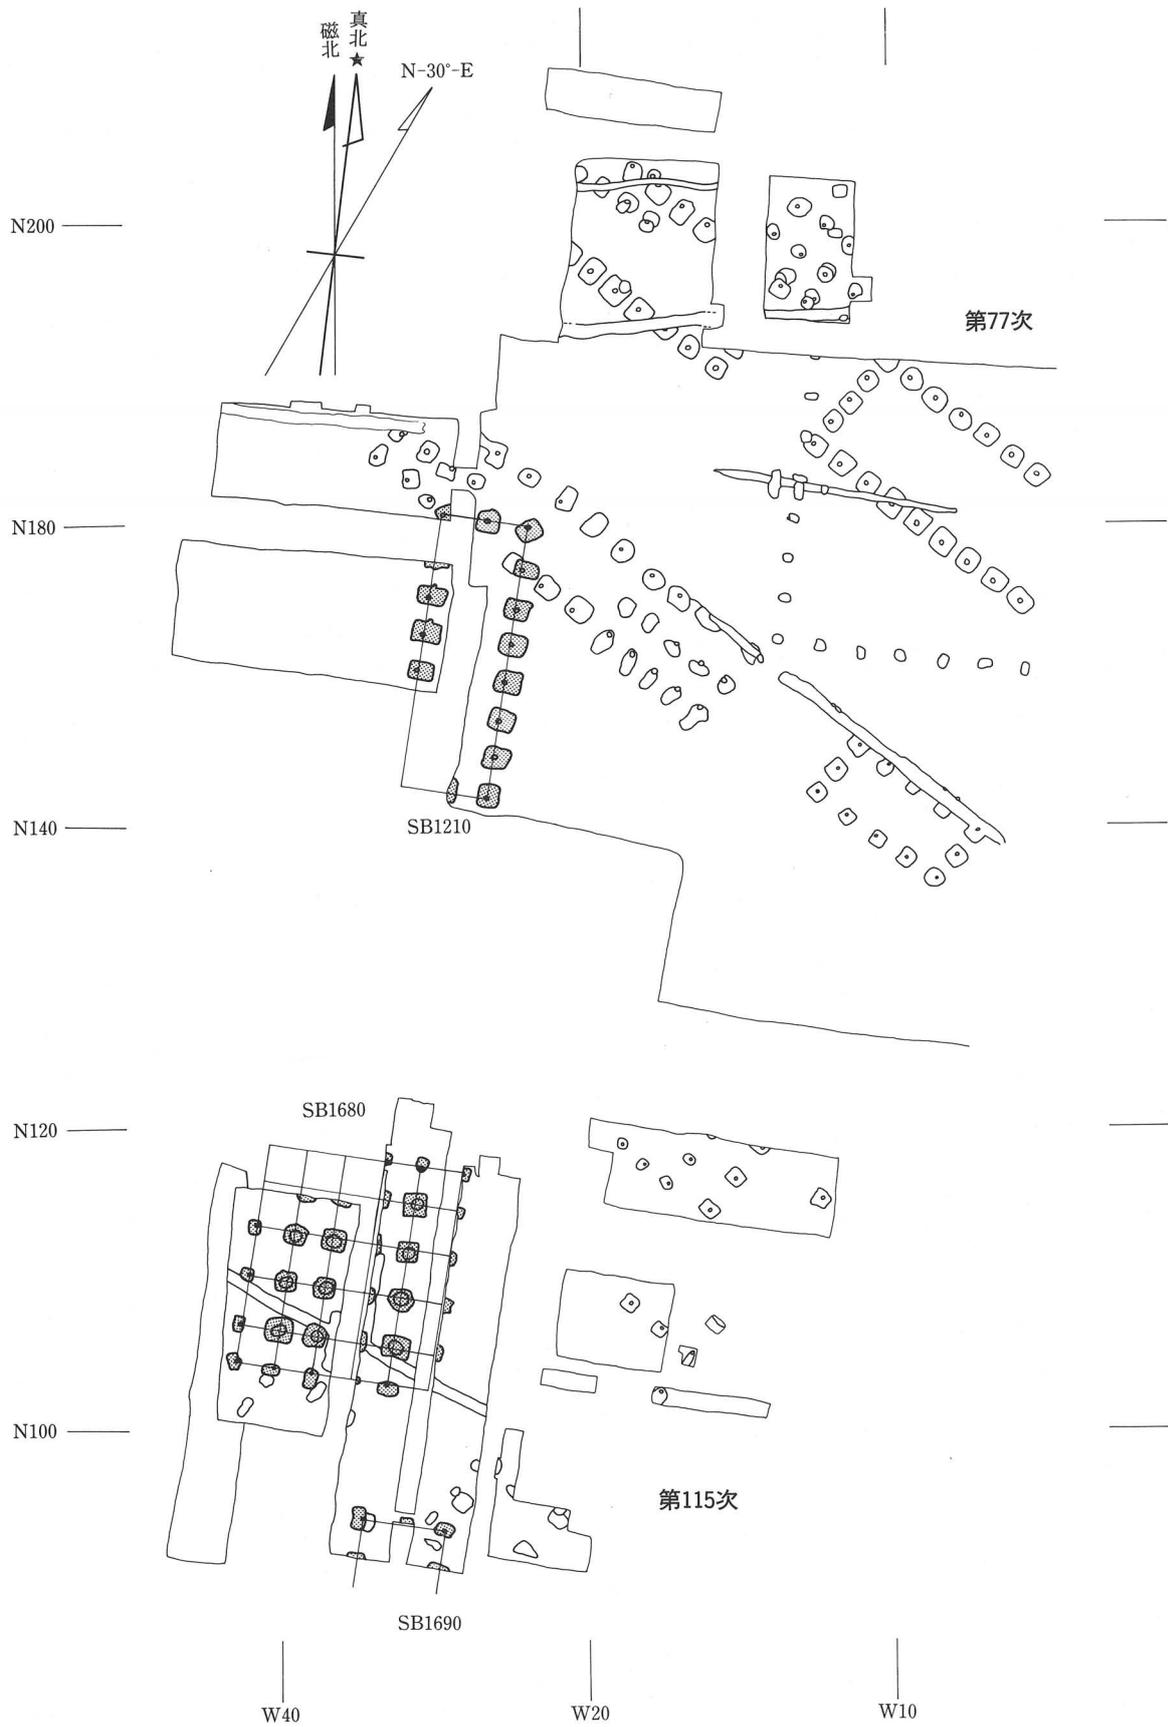
第21図 第115次、第77次調査区II-A 遺構配置図

SB1680掘立柱建物跡の南からは、SB1690掘立柱建物跡が検出されている。想定した東の建物列より一間分、約2.5m程東にずれていたが、南北棟の建物跡となるようである。第77次調査のSB1210と今次調査区のSB1680、SB1690は、第21図のように南北に建ち並ぶ配置にあると言えよう。

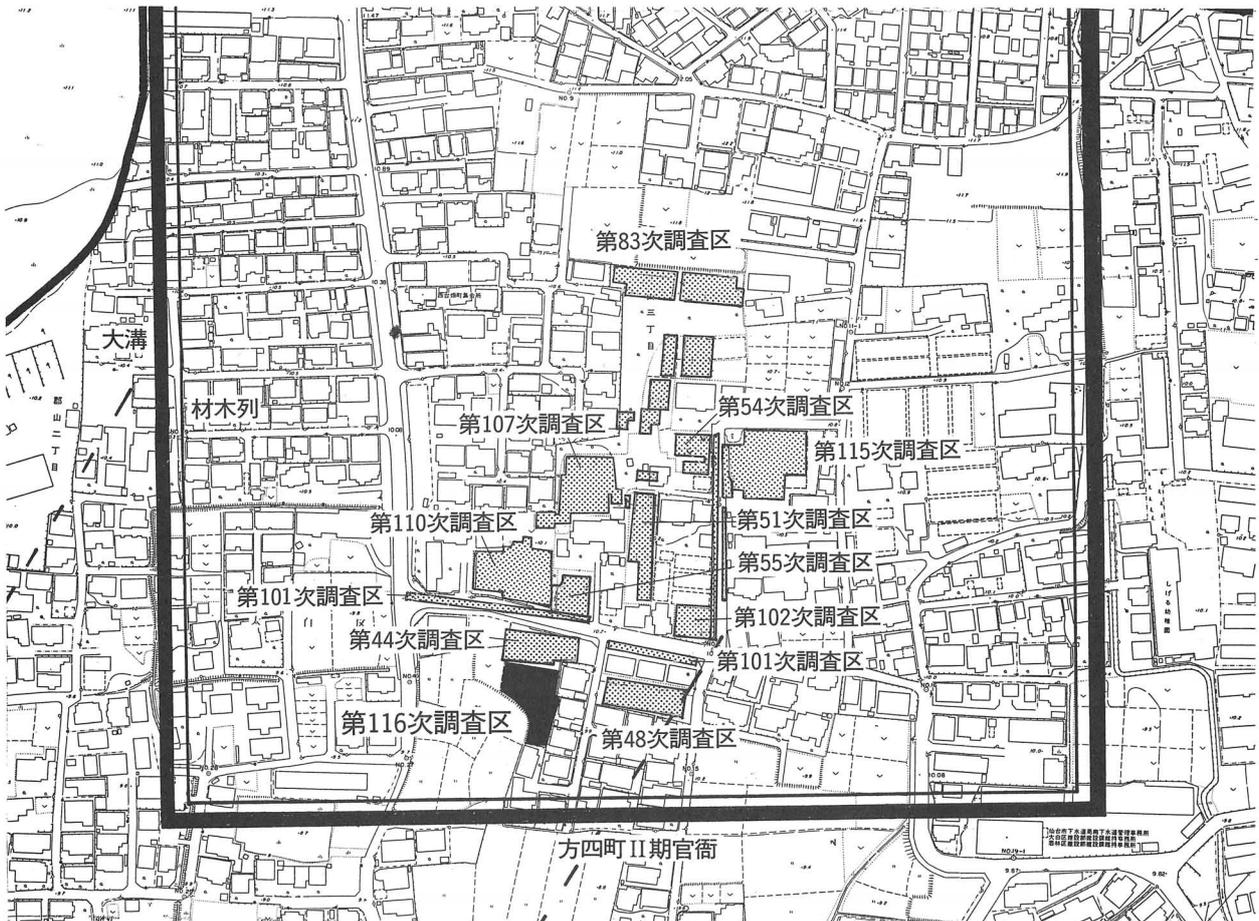
第22図 第116次調査区位置図

第116次調査区は方四町Ⅱ期官衙の南部やや西寄りに位置している。第116次調査区の北方で昨年実施した第110次調査区からは、桁行6間、梁行2間、南北総長16.6mのSB1650 掘立柱建物跡が発見されている。この建物跡の南の第101次調査区からはSB1465が、第44次調査区からはSB526が桁行方向を揃えるように南北に建ち並んでいる。第116次調査区では第44次調査区で北端の2間分が発見されているSB526の全容を明らかにするために実施した。

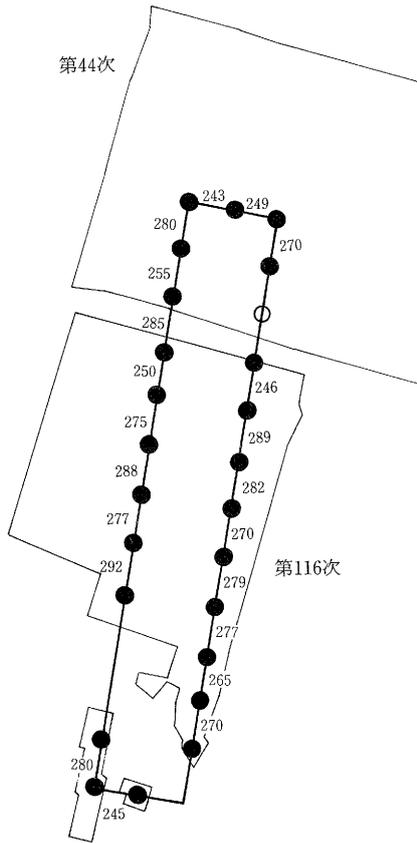
第23図 SB526 模式図

SB526A・B 掘立柱建物跡 昭和59年度に実施した第44次調査区で建物跡の北端が検出されており、今回の調査により全容が明らかとなった。桁行12間（総長33.0m、柱間寸法246～292cm）、梁行2間（総長4.9m、柱間寸法243～249cm）の南北棟の建物跡で、方向は西桁行でN-2°-Eである。柱穴は55～80cm×60～100cmの隅丸方形か不整形で、柱痕跡は15～28cmである。同位置・同規模での建て替えがあり、柱穴の深さは50～70cmである。埋土は灰黄褐色、褐色シルト質粘土などである。N4E1、N8E1、N10E1、N12E1、N12E3では抜き取り穴を伴っている。

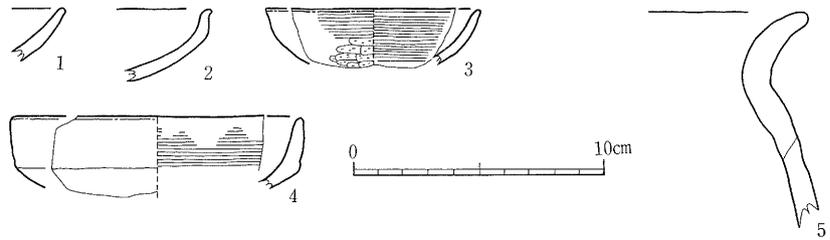
第24図 SB526A・B 掘立柱建物跡出土遺物

遺物はSB526BのN6E1柱穴掘り方より内面が黒色処理されない土師器C-801、805坏（第22図2・3）が、N

5 E 1 柱穴の抜き取り穴よりも内面がナデ調整で黒色処理されない土師器 C-797 坏 (第22図 4) や体部外面にヘラケズリの施された C-798 甕 (第22 図 5)、N10E 1 柱穴の抜き取り穴よりも内面が黒色処理されない土師器 C -799 坏 (第22図 1) が出土している。

図版 番号	登録番号	種別・器形	出土地点		法 量 (cm)		外面調整		内面調整		写真図版	
			出土構	層位	器高	口径	口縁部	体部	口縁部	体部		
1	C-799	土師器・坏	SB526 N10E1	抜き穴	(2.2)			ヨコナデ	ヨコナデ	ミガキ	ミガキ	
2	C-801	土師器・坏	SB526 N6E1	掘り方	(3.0)			ヨコナデ	ヘラケズリ	ヨコナデ	ミガキ	
3	C-805	土師器・坏	SB526 N6E1	掘り方	(2.2)	(8.6)		ヨコナデ	ヘラケズリ	ヨコナデ	ヨコナデ	35-11
4	C-797	土師器・坏	SB526 N5E1	抜き穴	(3.2)	(11.8)		ヨコナデ	ヘラケズリ	ヨコナデ		35-12
5	C-798	土師器・坏	SB526 N5E1	抜き穴	(8.7)			ヨコナデ	ヘラケズリ	ヨコナデ	ヘラケズリ	35-9

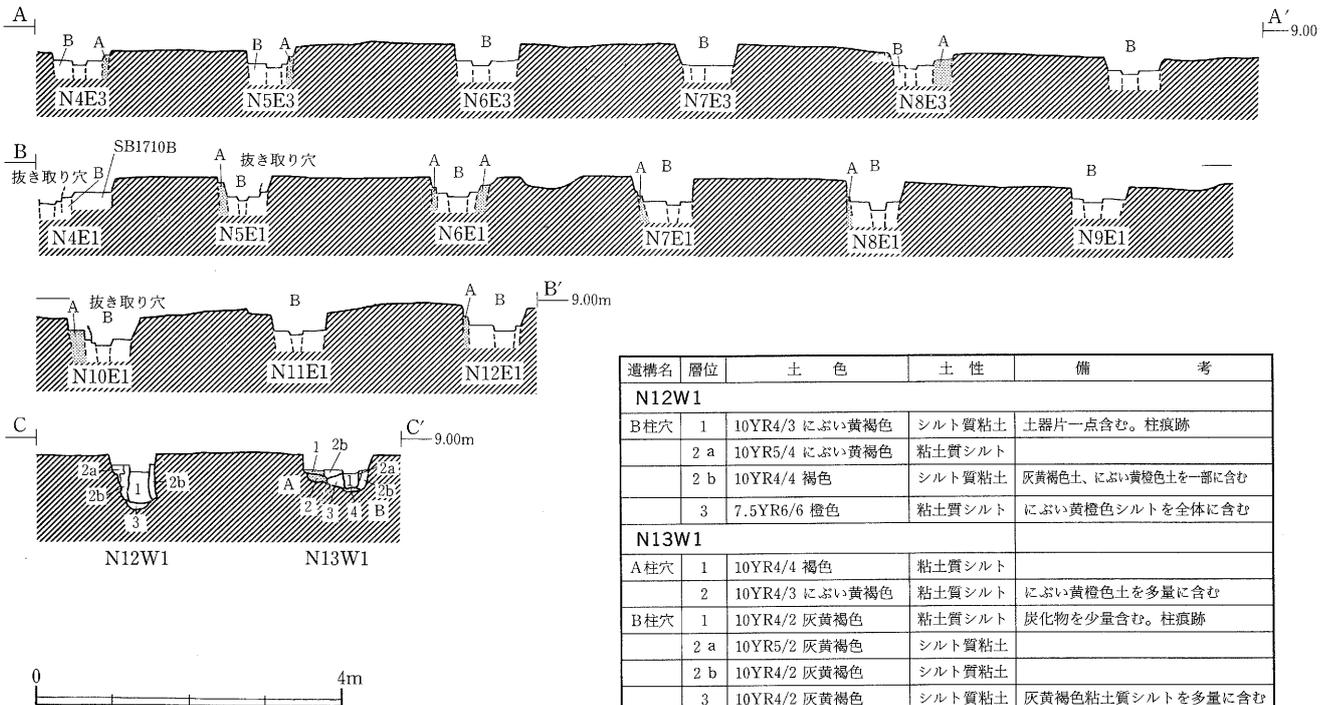
第25図 SB526A・B 掘立柱建物跡断面図

遺構名	層位	土 色	土 性	備 考
N12W1				
B柱穴	1	10YR4/3 におい黄褐色	シルト質粘土	土器片一点含む。柱痕跡
	2 a	10YR5/4 におい黄褐色	粘土質シルト	
	2 b	10YR4/4 褐色	シルト質粘土	灰黄褐色土、におい黄褐色土を一部に含む
	3	7.5YR6/6 橙色	粘土質シルト	におい黄褐色シルトを全体に含む
N13W1				
A柱穴	1	10YR4/4 褐色	粘土質シルト	
	2	10YR4/3 におい黄褐色	粘土質シルト	におい黄褐色土を多量に含む
B柱穴	1	10YR4/2 灰黄褐色	粘土質シルト	炭化物を少量含む。柱痕跡
	2 a	10YR5/2 灰黄褐色	シルト質粘土	
	2 b	10YR4/2 灰黄褐色	シルト質粘土	
	3	10YR4/2 灰黄褐色	シルト質粘土	灰黄褐色粘土質シルトを多量に含む
	4	10YR6/2 灰黄褐色	シルト質粘土

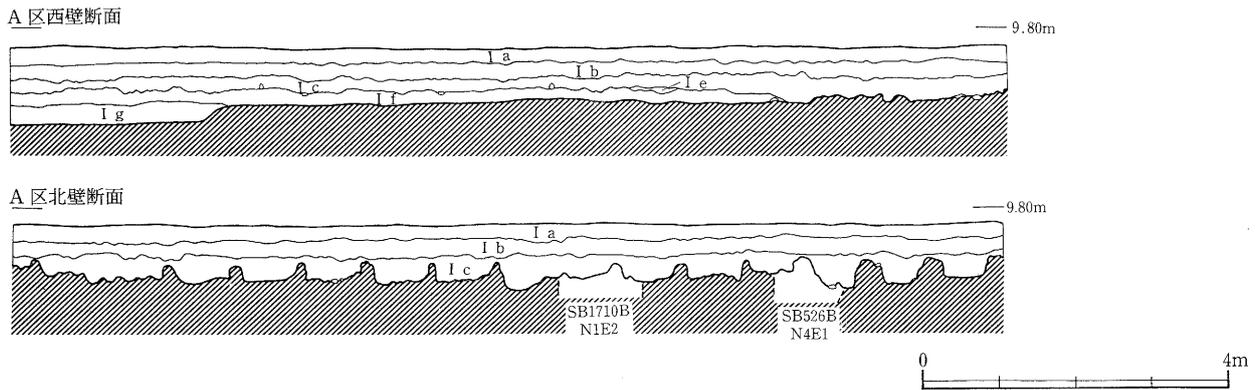
第26図 第116次調査区断面図

遺構名	層位	土色	土性	備考	遺構名	層位	土色	土性	備考
基本層位	I a	10YR4/3 暗褐色	シルト		基本層位	I e	10YR4/3 暗褐色	シルト	炭化物を層状に含む
	I b	10YR4/4 褐色	シルト			I f	10YR3/4 におい黄褐色	シルト	酸化鉄と炭化物を少量含む
	I c	10YR4/3 暗褐色	シルト	土器片を少量含む		I g	10YR3/4 におい黄褐色	シルト	酸化鉄を含む
	I d	10YR3/4 におい黄褐色	シルト	炭化物を少量含む		II	10YR4/5 におい黄褐色	シルト	焼土を一部に炭化物少量含む
