仙台市文化財調査報告書第227集

郡山遺跡 XVIII

——平成9年度発掘調査概報——

仙台市教育委員会

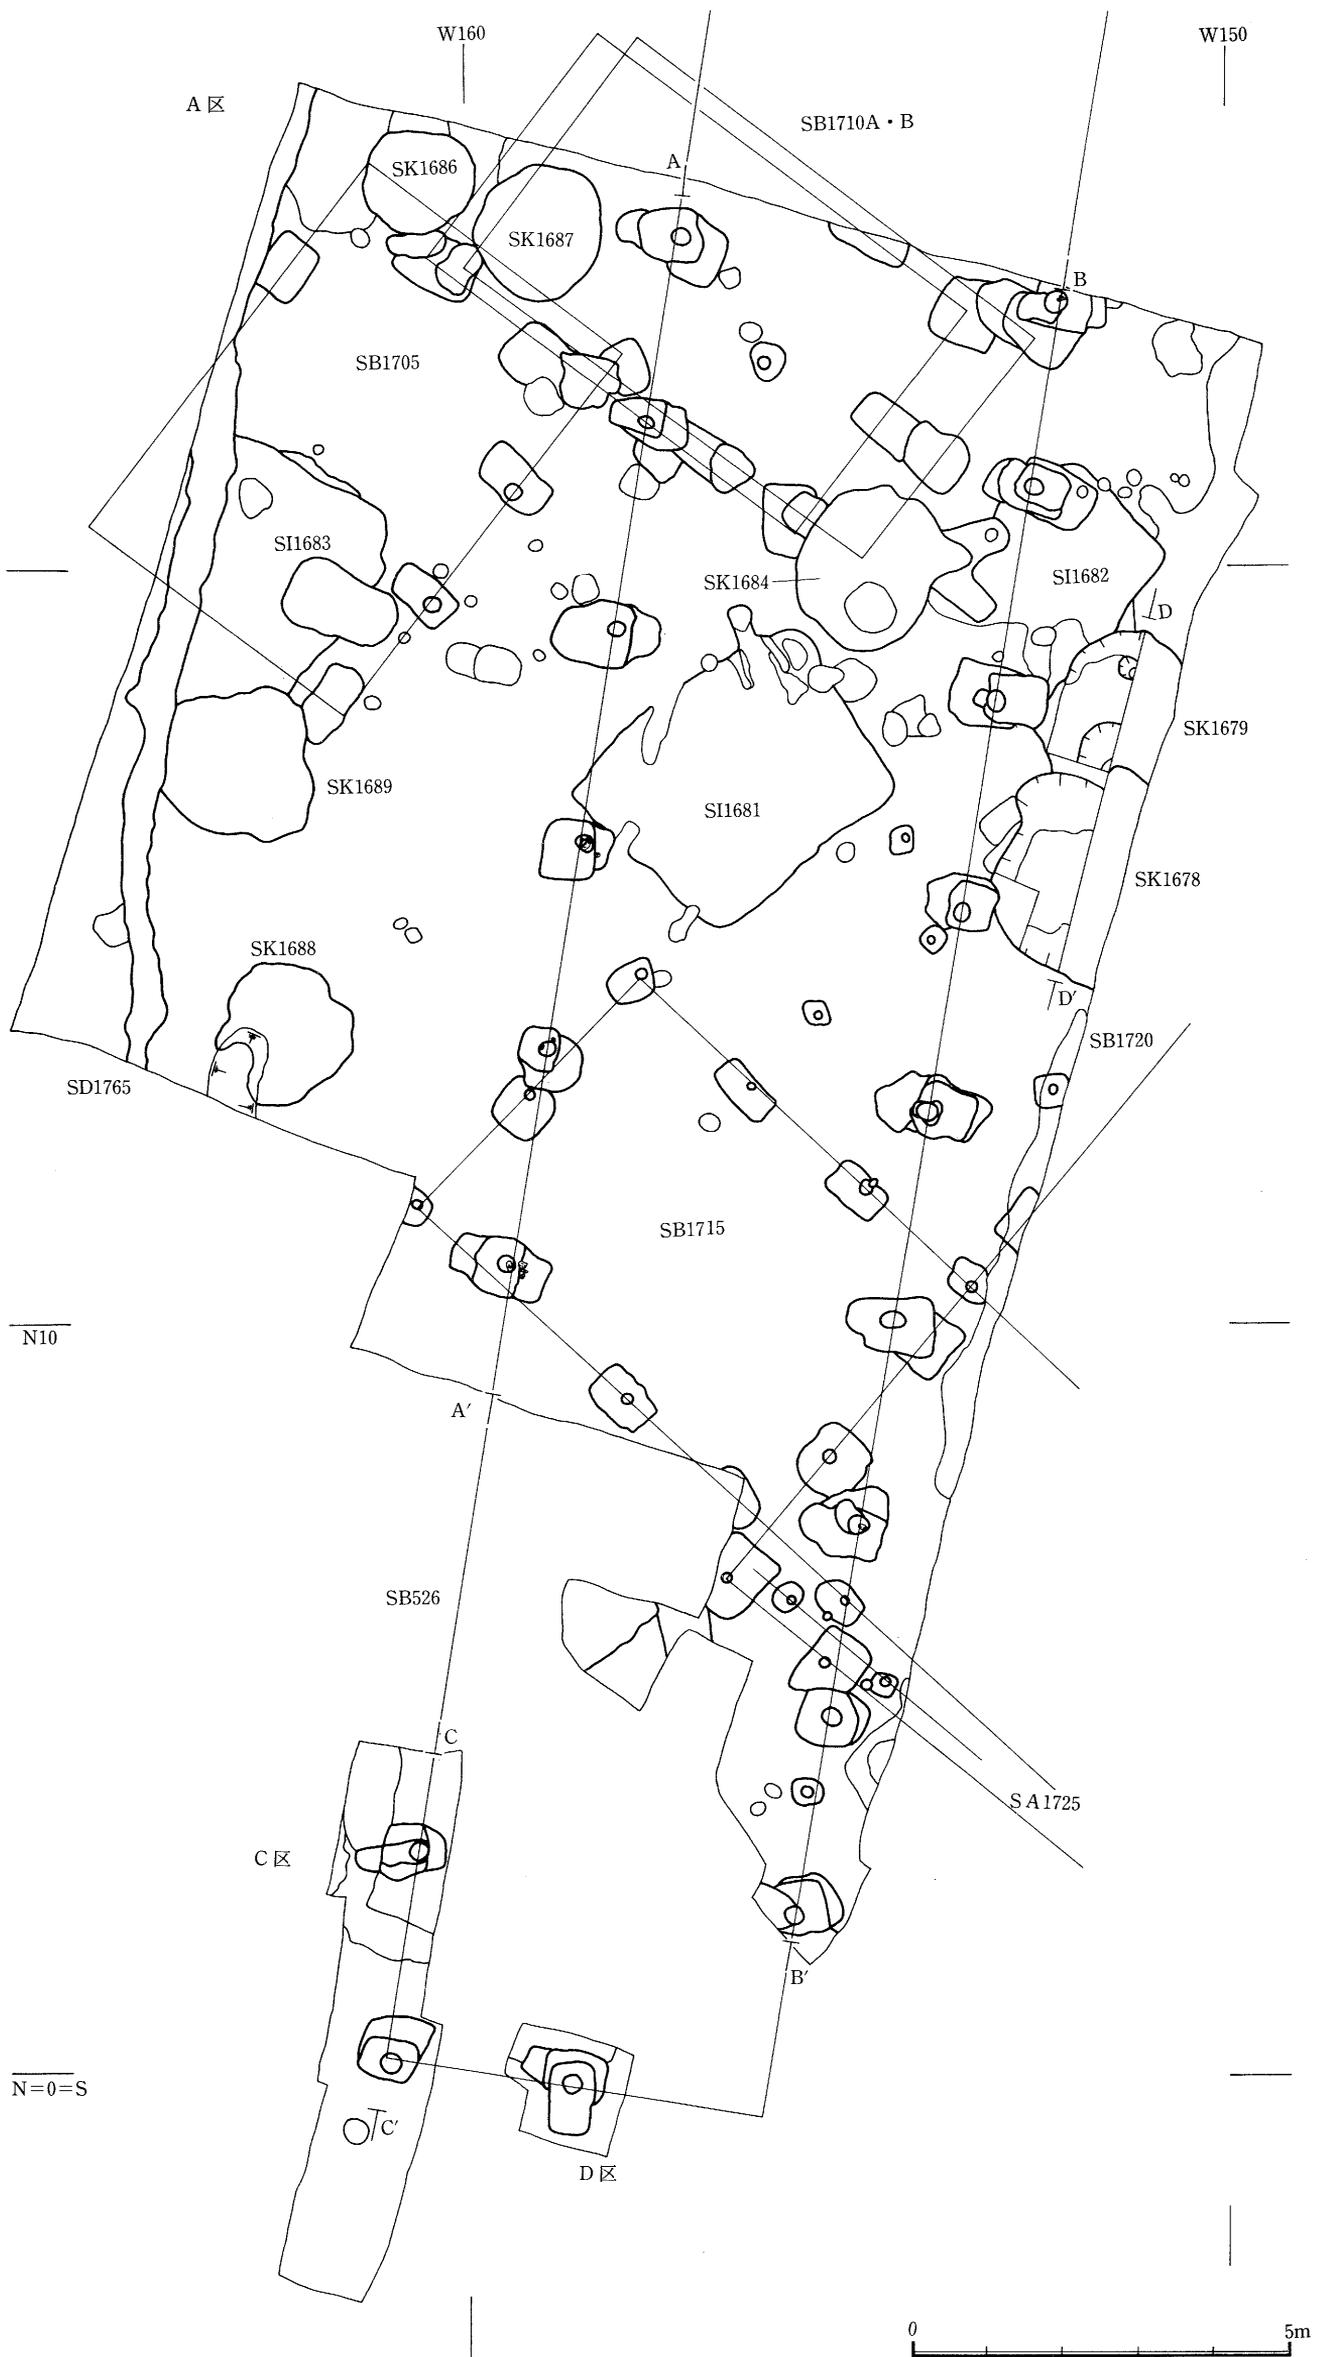
第28図 第116次調査区平面図 (1/100)

今回の発掘調査で発見された遺構は、掘立柱建物跡5棟、柱列1列、竪穴住居跡3軒、溝跡1条、土坑7基以上、ピットなどである。これらの遺構は表土（Ⅰ層）直下の基本層位第Ⅱ層上面で検出されている。

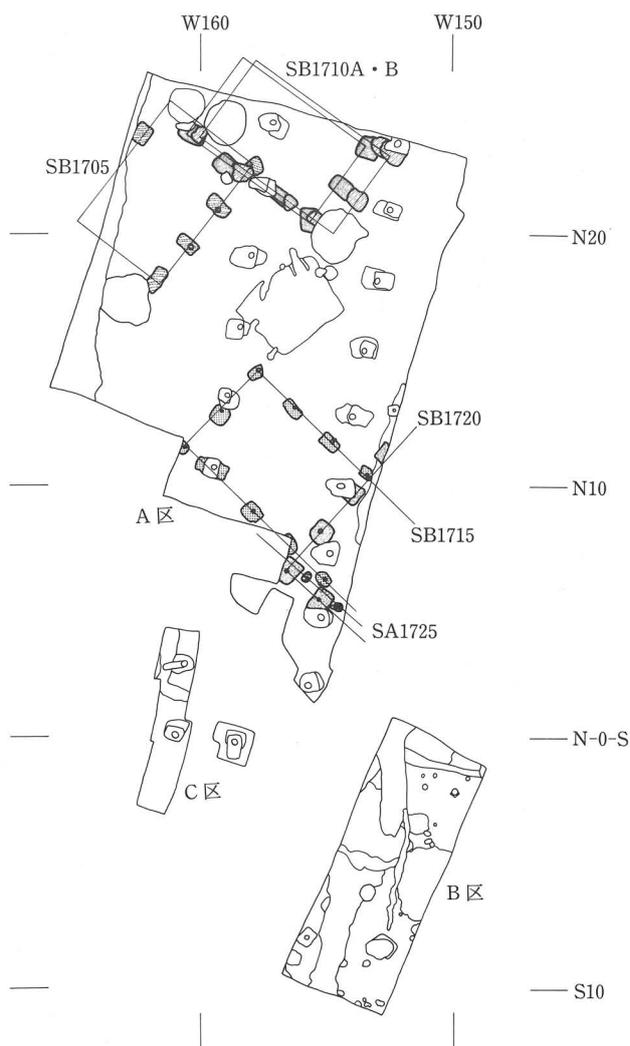
第30図 第116次調査区 I期官衙遺構配置図
(掘立柱建物跡・柱列)

掘立柱建物跡、柱列については、遺構の重複回数や位置から3時期ほどの変遷が推定された。A区の北側では、SB1705 → SB1710A → SB1710B への建て替えが確認されたが、南側ではSB1715、SB1720、SA1725の3遺構が接近して検出され、遺構間の重複は確認されなかった。遺構の配置からこの3遺構が全て同時期に存在することは考えがたく、2ないし3時期の変遷があるものとみられる。なお竪穴住居跡については、掘り込みを実施しなかったことや残存状況が悪かったため、年代や所属時期について遺構単独では断定することは困難である。しかし周辺の調査区の状況を見るとI期官衙の建物跡と同方向の竪穴住居跡が共に建てられており(註1)、今回検出した竪穴住居跡もおおむねこの時期のものとしてとらえておく。

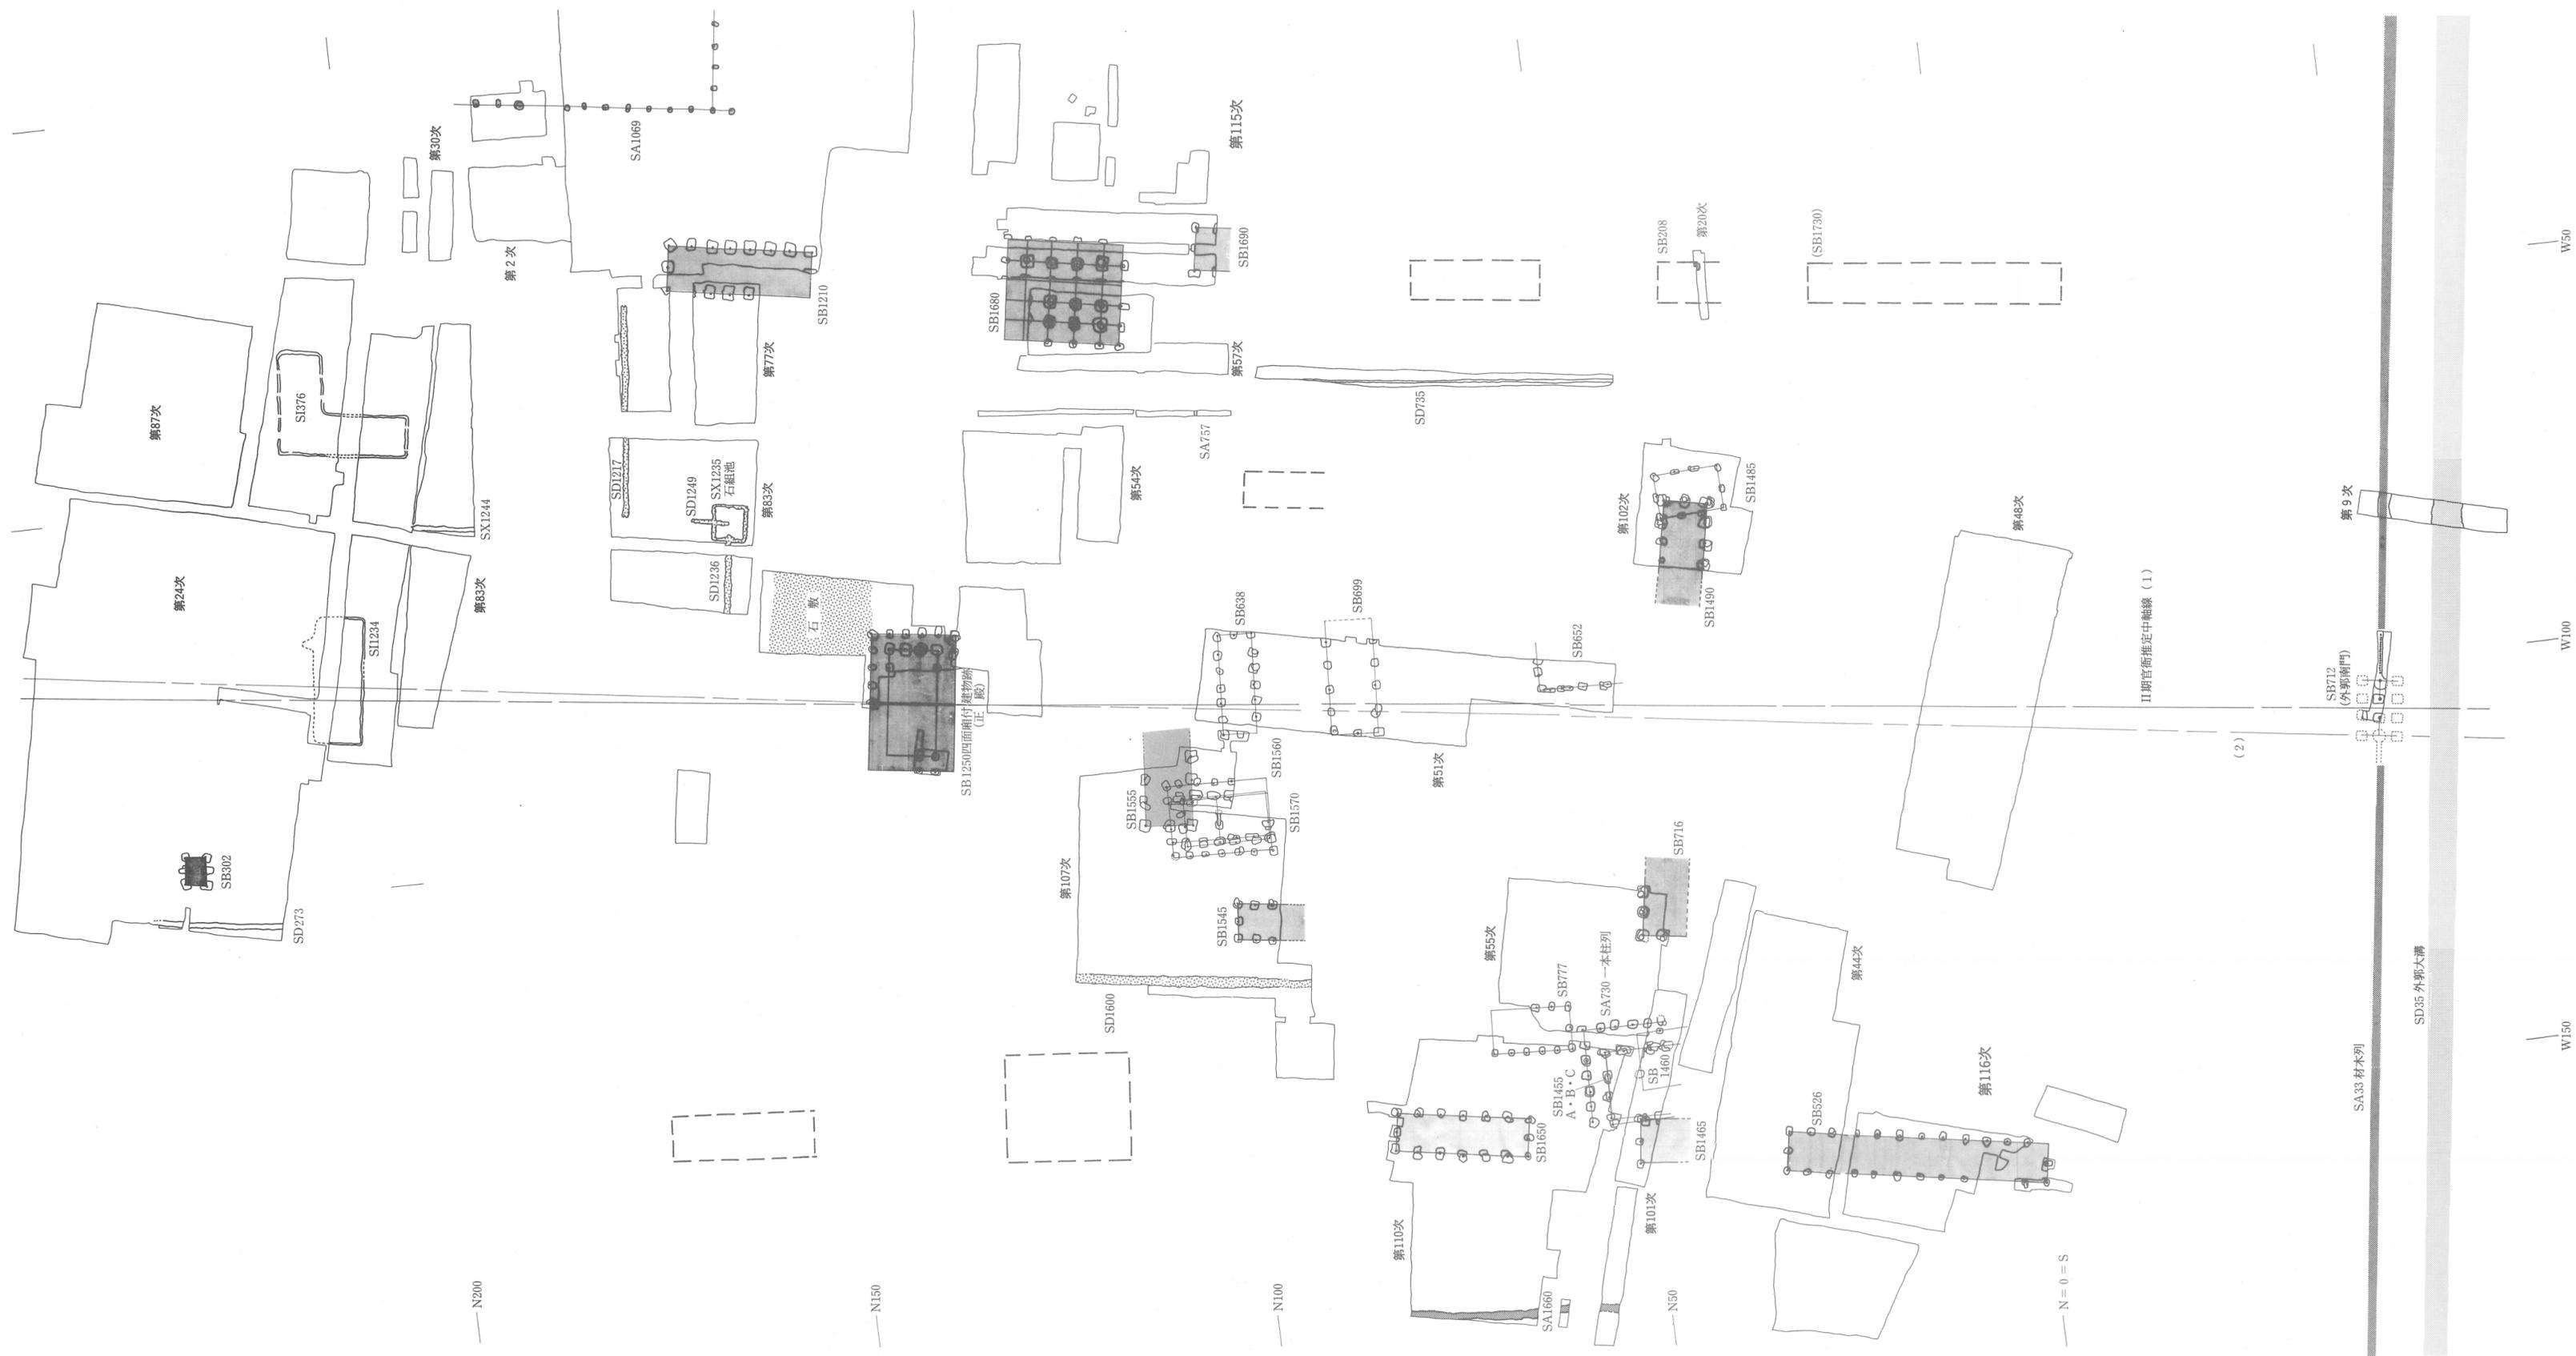
第32图 II期官衙中枢部主要遺構配置图 (1/600)

今年度の調査では、第115次調査区でII期官衙の中枢部にかかわる遺構の発掘調査を実施した。第51次、第77次、第83次、第107次調査によって、板塀や一本柱列の塀跡により長辺で約120m（≒400小尺）、短辺で約90m（≒300小尺）の範囲が区画され、周辺の大型の建物跡や倉庫跡などは遮蔽された一画のあることが明らかになっている。内部は塀に取り付くように建物が配置され、中央付近は広く空閑地となっている。第107次調査では南辺の中央付近であるにもかかわらず、この区画の主要な門跡となるような遺構は発見されていなかった。

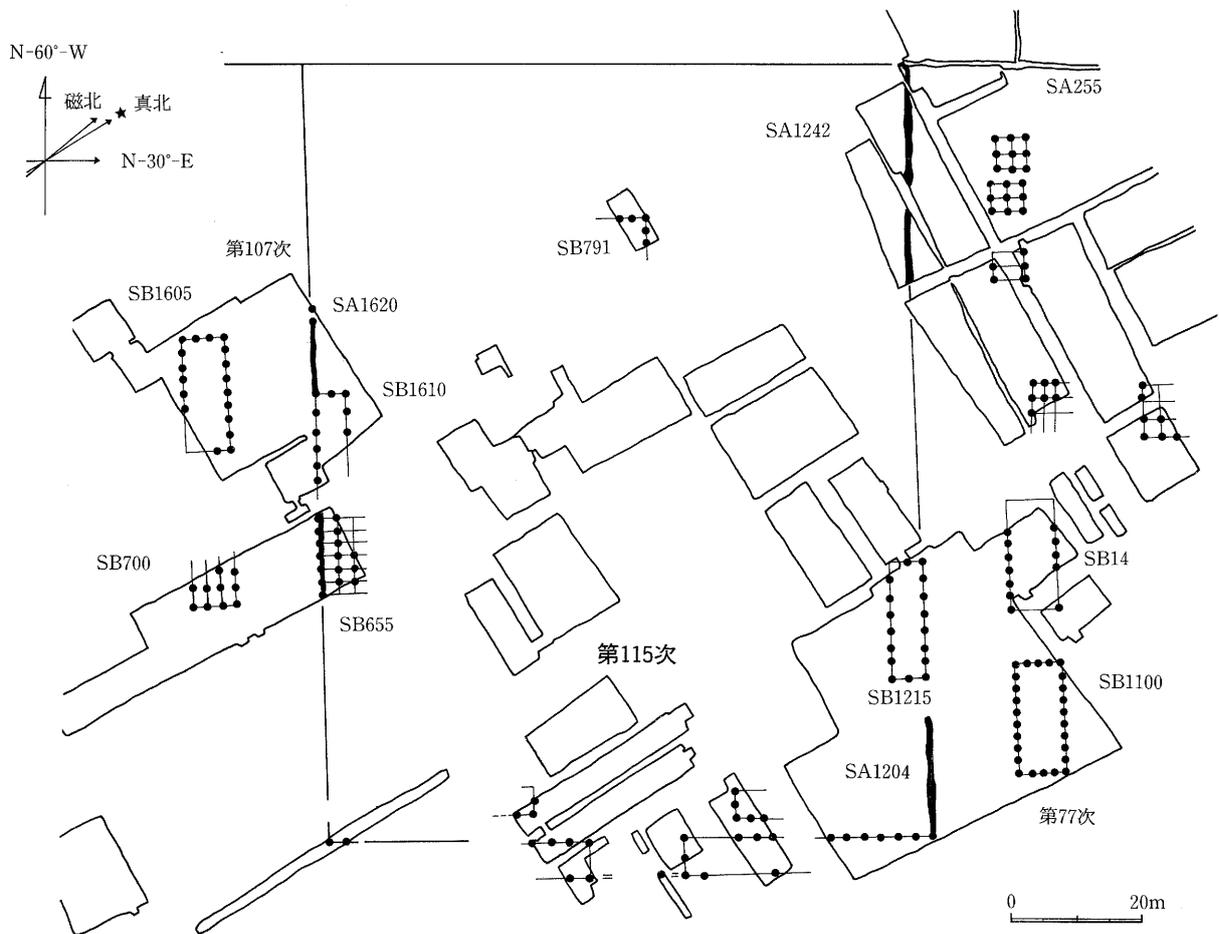
第33図 I期官衙中枢部遺構配置図

今回検出したSA1695、1700は、第77次のSA1207が屈曲した延長線上にある。これらの一本柱列は中枢部と考えられる区画の東辺となっている。SA1695の時期は一辺90mのほぼ中央付近が14m程途切れ、SA1700の時期にはさらに外側にSA1740板塀跡で遮蔽され、何らかの建物跡(P.1)が配置されたように考えられる。この様相は第34図のようになるが、これはSA1695の時期がこの区画の一辺の一部が開いていることを示し、次の時期になって新たに外側に板塀と建物跡の設置したことが推定されよう。そのような見方に立てば塀跡により120m×90mの範囲が区画された各辺で大きく開口する部分が発見されていない以上、今回調査した東辺がこの区画の正面となる可能性が

あろう。したがって第33図のような遺構の見方が可能となる。これまでI期官衙は真北から30°～33°ほど東に偏して造られているとしてきたが、中枢部の正面が東辺となれば、造営基準方向は真北から57°～60°ほど西に偏して造られているとした方が妥当と考えられる。しかし現時点では今回の調査ではSA1700に取り付くSA1740板塀の全容や、それに関連する建物の規模、構造などを明らかにすることが調査区の制約から出来なかった。来年度以降のI期官衙の調査により、SA1740の周辺から門跡が検出されれば、造営基準方向の表記を変更する必要も出てこよう。

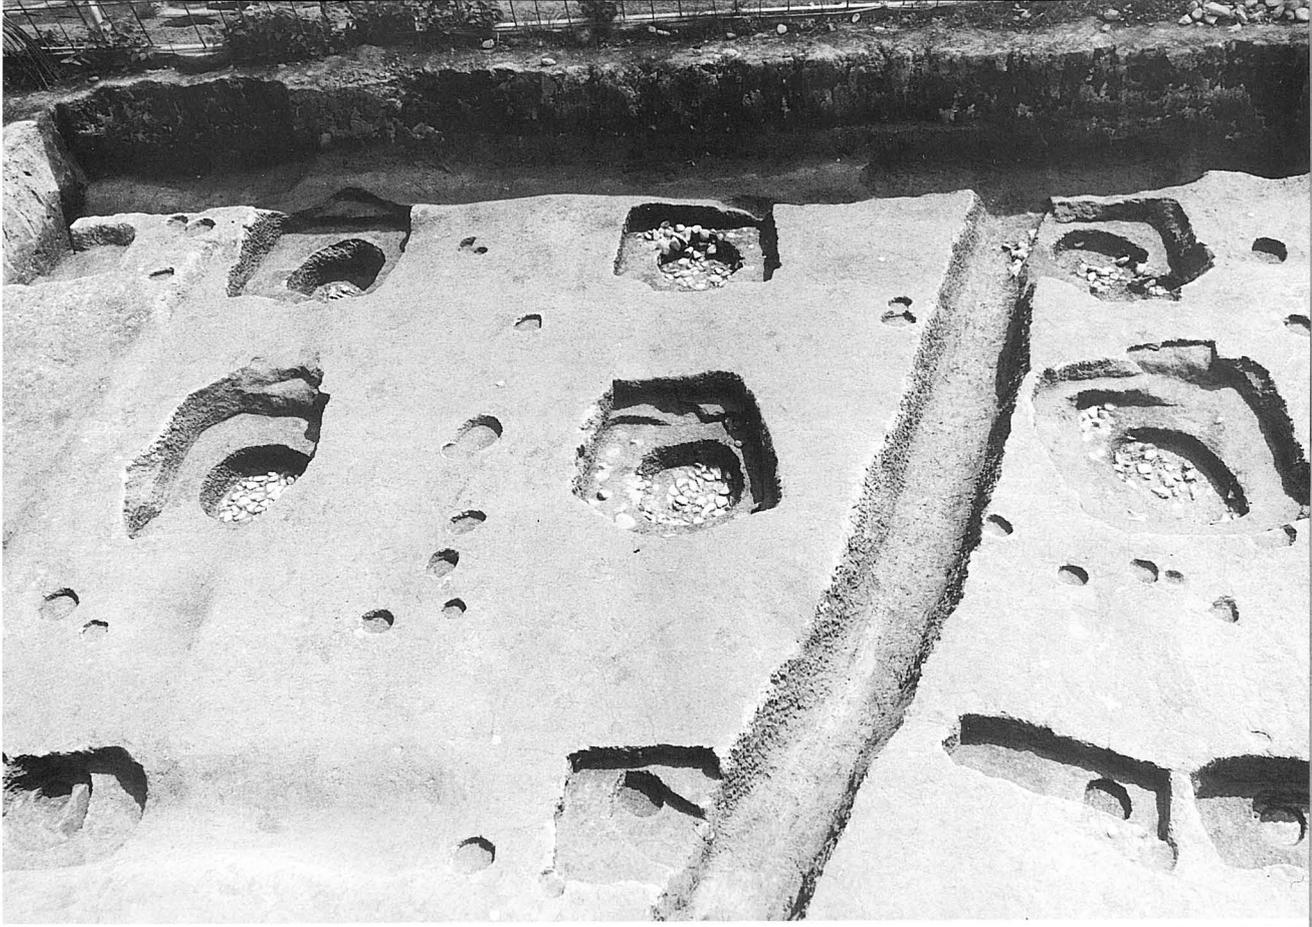
図版4 115次C区
北半全景
SB1680 建物跡
(西より)

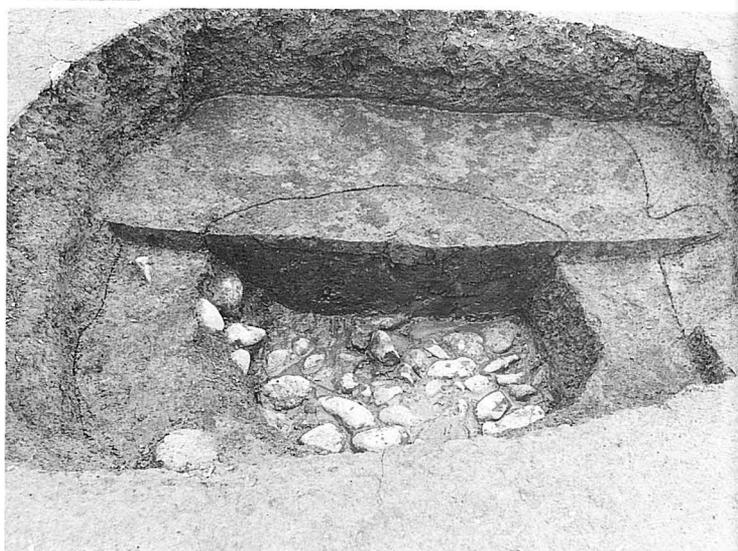
図版8 SB1680 N4E5 柱穴断面 (南より)

内部の柱の形態や掘り方の埋め土の様相からは、この柱を立てるために掘り方を掘る時点から一定方向への突出部や段ぼり(註4)がなされていたようである。そのうちに拳大かそれよりやや大きい河原石を掘り方の底面に敷き、その上に80~90cmの柱が設置された(註5)と推定される。さらにそののち柱を根捲き状に囲むよう石が入れた(註6)と見られる。柱は建物の解体時には抜き上げられているが、柱の抜き取り穴が柱痕跡の底面まで及んだもの(註7)とそうではないものがある。底面まで及んだものは柱の痕跡が検出されないが、底面まで及ばなかったものは柱の輪郭が明瞭である。
