久米塚古墳

発掘調査概要報告書

観音寺市教育委員会

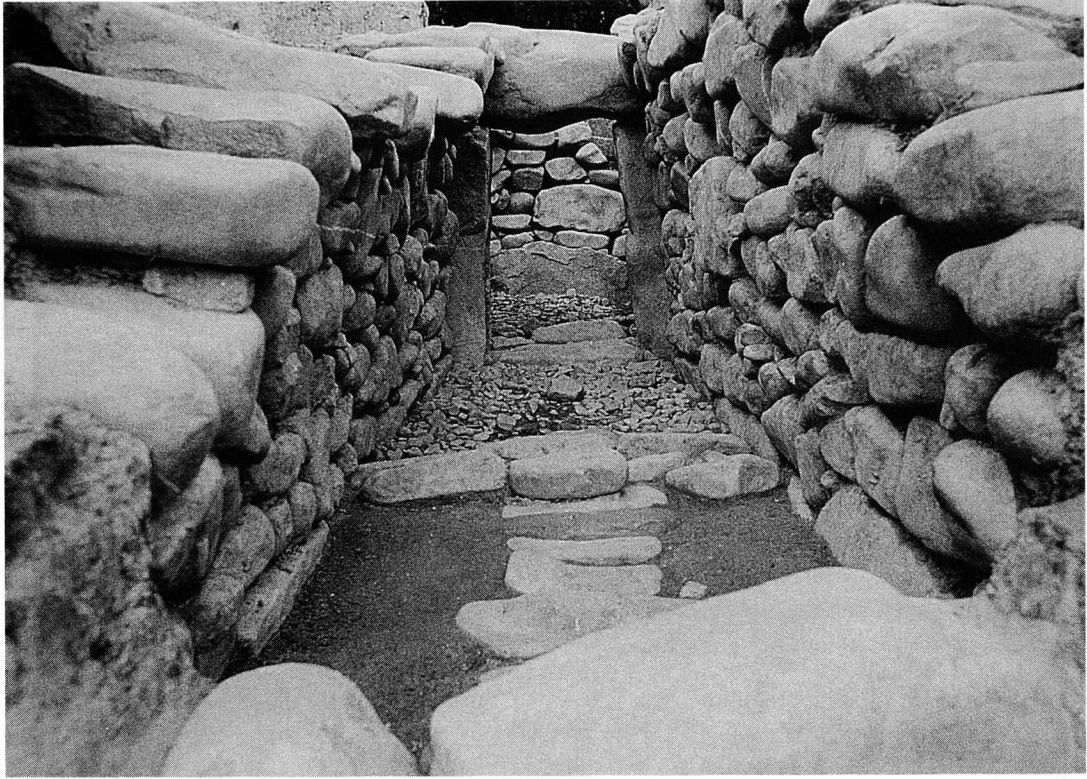
3. 石室内部の状況（閉塞石付近から）

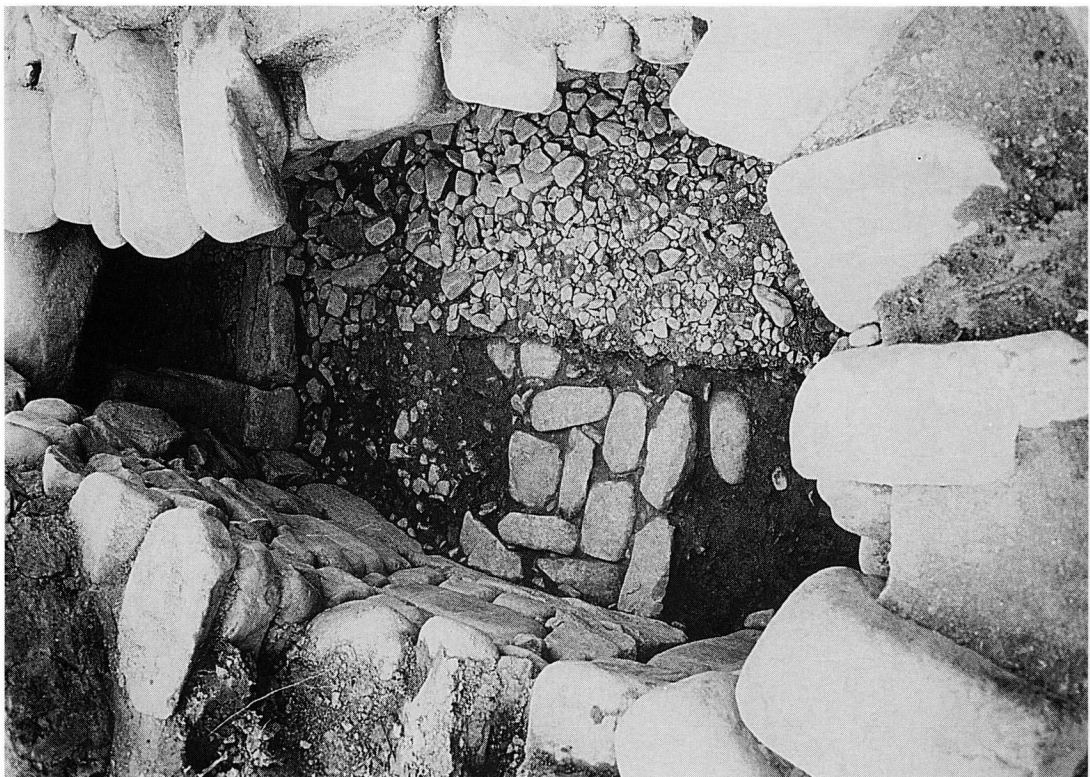
8. 玄室床面の敷石の状況

- ・床面には、全体に径4cm前後の小円礫が、特に中央部から奥壁にかけての部分に敷き詰められている。奥壁の左隅の角付近には、荻田氏の調査時に掘られたのであろうか、円礫の堆積はごくわずかなものであった。確認のため、円礫を取り除いたところ部分的ではあるが敷石状の遺構が確認された。そのうち一石ではあるが確実に側壁を置く前に敷かれたものと思われるものがあり、本古墳の石室構築過程を考察するうえできわめて興味深い。また、この敷石状の遺構がどのような役割を持っていたかについては今後充分検討する必要がある。
- ・平面プランについては、玄門付近で126cm、玄室中央部で194cm、奥壁で180cmであり、玄門部が極端に狭くなっており胴張りが著しい構造になっている。同古墳群の黒島林6号墳は胴張りの石室を持ち規模的によく似ているがこれほど顕著でない。
- ・側壁については、奥壁図のとおり両側壁とも持ち送り構造となっているが、特に羨道と同じく右側が開壜時の影響が多少あるかもしれないが顕著である。また、奥壁の両隅の角が床面では、ほぼ方形なのだが上方にいくにしたがって角の部分丸みをおびてくるようになり、天井石近くではドーム状に近い構造になっていたのではないと思われる。なお、天井石の位置であるが、玄門を境に側壁が羨道と比べて一段と高くなっているのがわかる。

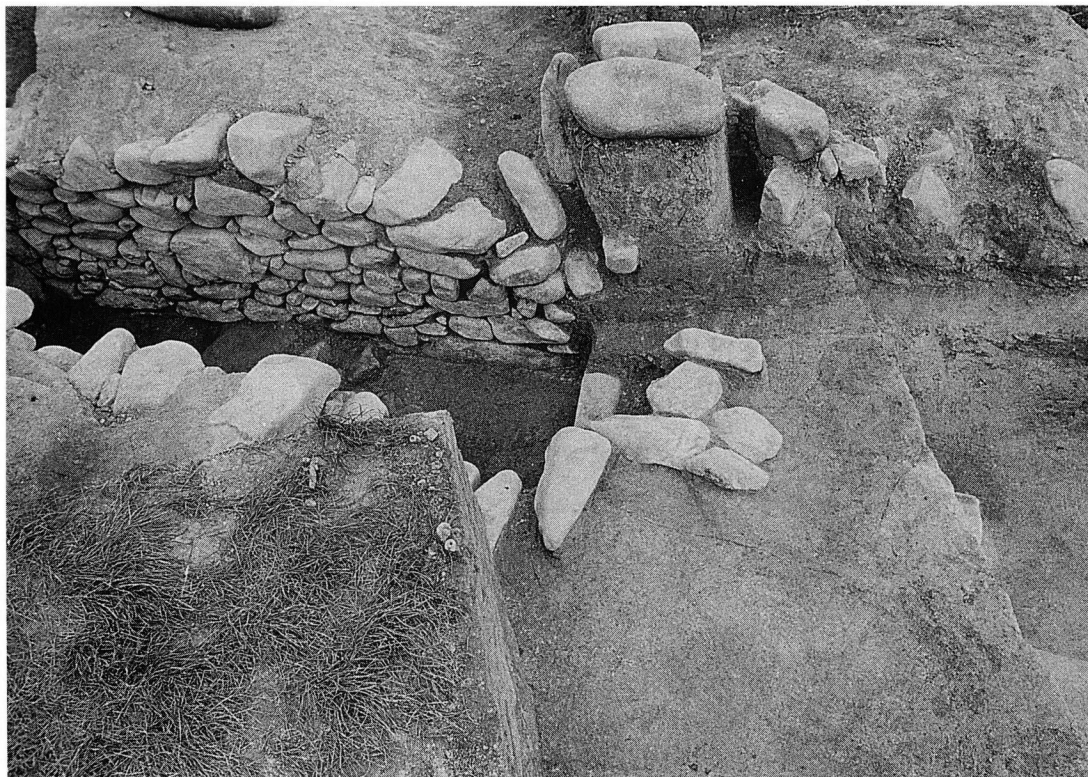
10. 羨道部と石室の閉塞状況

- 墓道部
- ・石室の閉塞は、床面に大小2個の石材を石室主軸線に直交した形で配置し、それを外側から包むように暗赤色の粘土で覆い、その上層には5石の石材をやや外側よりのところで石室主軸線に沿った形に配置し閉塞を行っている。墓道全体には、赤褐色系、黄褐色系、灰白色系の粘質土を用い複雑に層をなして充填し同様に閉塞の構造となっている。残念ながらこれより上層の構造は攪乱により明確に検出できなかった。なお、墓道の幅は、閉塞石付近で上部が約88cm、下部が約68cmあり、外側に向かって一旦やや開きながら延びるが、排水施設の終わる付近よりまた狭くなって

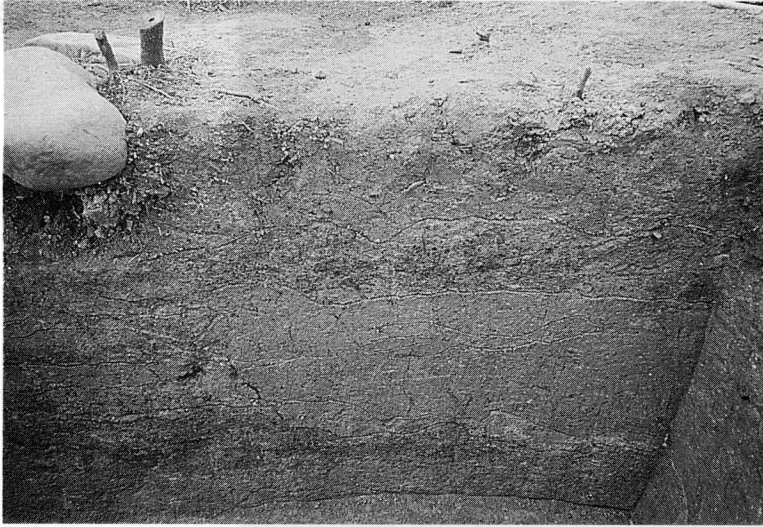
11. トレンチ1

- トレンチ1
- ・石室の側壁の一部が確認され、石室の開口方向（S-32°-W）が判明した。
 - ・石室構築前の一次墳丘と石室構築中に盛られた土層並びに石室完成後に築かれたとみられる盛り土層を確認した。
 - ・他の母神山古墳群内の石室によくみられる石室を構築する際の版築土層が石材に接する工法を用いず、当古墳は意識的と思われるほど母神山特有の赤褐色の粘質土を用いていることが特徴的である。
- トレンチ2
- ・トレンチ全体の上層は、攪乱をかなり受けた様子があり明確な築造当時の版築土層は確認が困難な状況であった。
 - ・周溝についてであるが、これも攪乱の影響のためか、地山層にわずかに落ち込みが見られる程度であった。
- トレンチ3
- ・尾根の分岐点から下がってくる尾根と墳丘との間に周溝の存在が確認された。
 - ・周溝にはかなりの土砂が堆積しており、開墾前にはもう少し境界が明確であったと思われる。

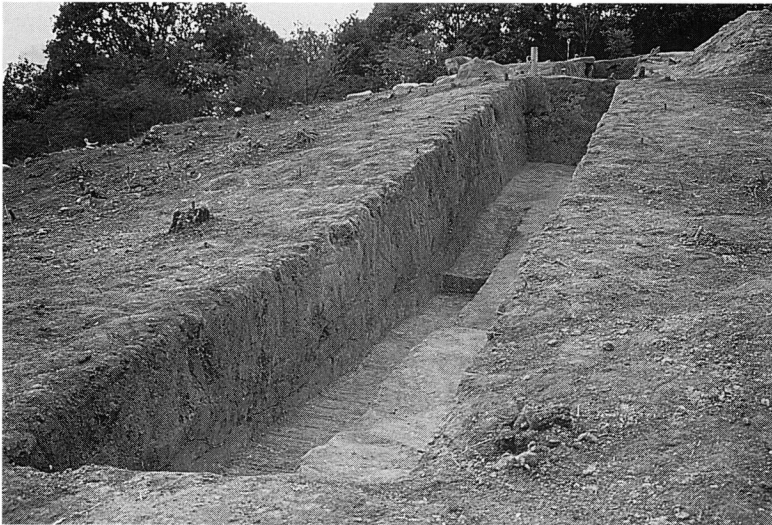
12. トレンチ2

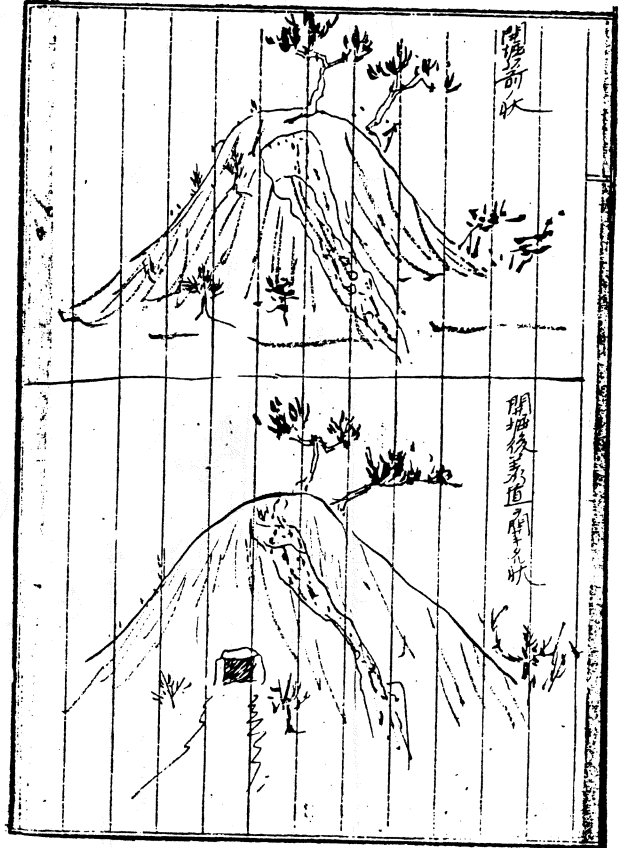
[資料3]

【資料3】 上段は、「開掘以前ノ状」：発掘前の状況である。

下段は、「開掘後羨道ヲ開キタル状」：発掘後の状況である。
